使用済燃料受入れ・貯蔵施設の プール水漏えいに係る不適切な溶接施工について

使用済燃料受入れ・貯蔵施設等の埋込金物の スタッドジベルの切断について

ウラン脱硝建屋の硝酸漏えいについて

前処理建屋の計装配管誤接続について

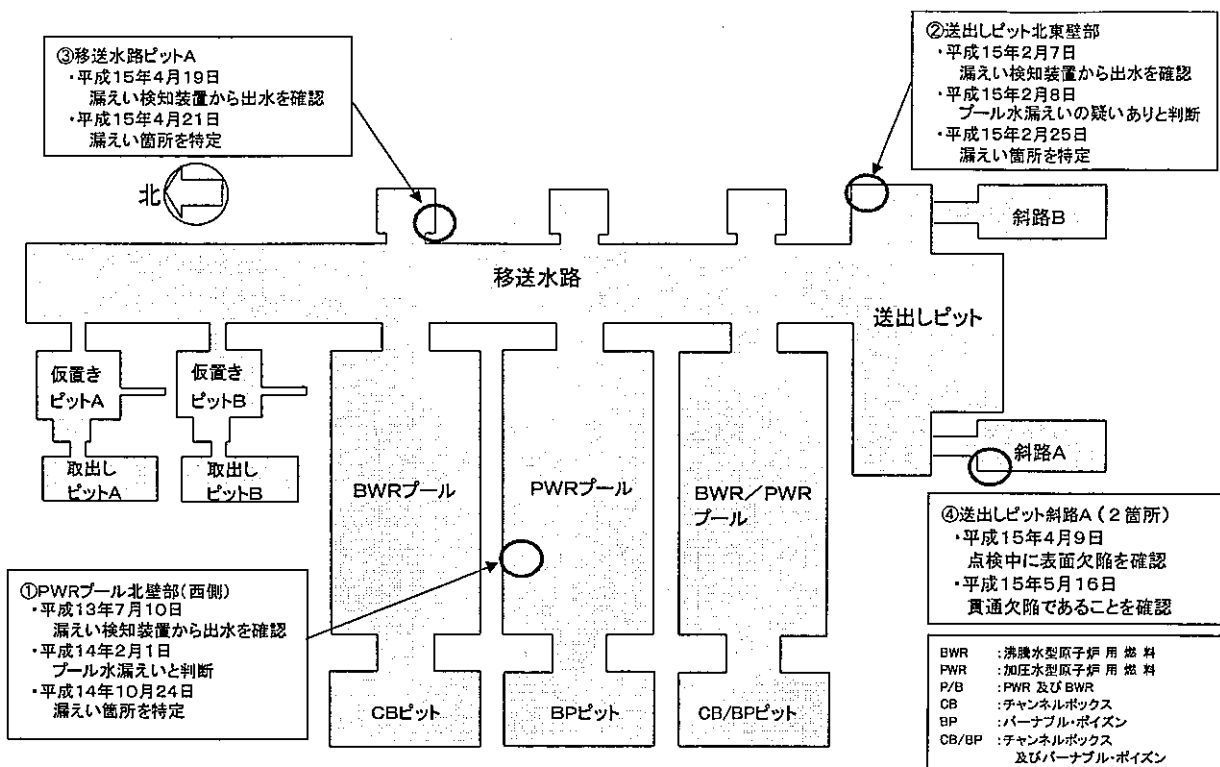
図-1 使用済燃料受入れ・貯蔵設における漏えい箇所及び貫通欠陥部

PWRプールでの漏えい原因は、不適切な継ぎ足し溶接（以下、「継ぎ足し溶接」という）によるものであった。（図-1-①参照）

送出しピット及び移送水路ピットAでの漏えい原因は、不適切な切り欠き・肉盛溶接（以下、「切り欠き・肉盛溶接」という）によるものであった。（図-1-②及び③参照）

送出しピット斜路Aでの貫通欠陥の原因は、溶接熱によって変形したライニングプレート等を修正するためになされた一連の作業によるものであった。（図-1-④参照）

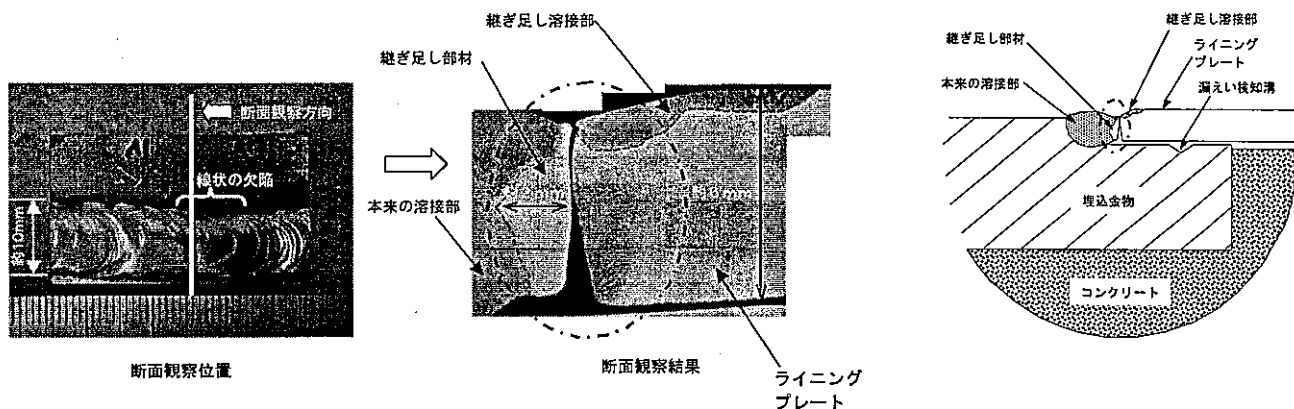
1. PWRプールでの漏えい

平成13年7月に確認したPWRプール北壁部（西側）での出水はプール水の漏えいと判断し、平成14年10月16日に床面の1箇所で漏えい箇所を確認したため、貫通箇所の切り出し調査等を行った。その結果、ライニングプレートと埋込金物の間に継ぎ足し部材があり、その部材とライニングプレートの溶接部に貫通欠陥が発生していたことが判明した。

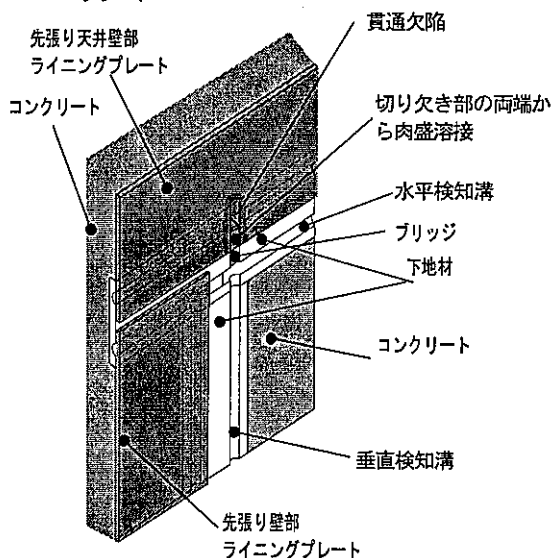
漏えい箇所（表面）写真

平成15年2月7日に確認した送出しピット北東壁部での出水はプール水の漏えいと判断し、同2月21日に北東壁溶接部近傍で漏えい箇所を確認したため、貫通箇所の切り出し調査等を行った。その結果、ライニングプレート現地施工段階で、据え付けたライニングプレートの一部を切り欠き、連絡用検知溝の加工を行った後、切り欠き部を溶接により補修して表面の肉盛部をグラインダで研削した際、表面の特に薄かった溶接部において貫通欠陥が発生していたことが判明した。

切り欠き・肉盛溶接部
(長さ約36mm、幅約5~8mm)

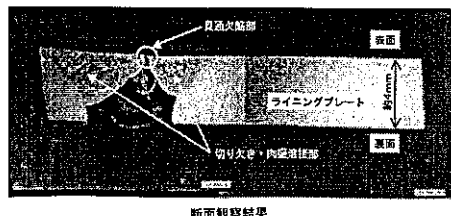
断面観察結果

平成15年4月19日に確認した移送水路ピットAでの出水はプール水の漏えいと判断し、翌日漏えい箇所を確認したため、貫通箇所の切り出し調査等を行った。その結果、送出しピットからの漏えいと同様の切り欠き・肉盛溶接が行われ、研磨した際に貫通欠陥が発生していたことが判明した。

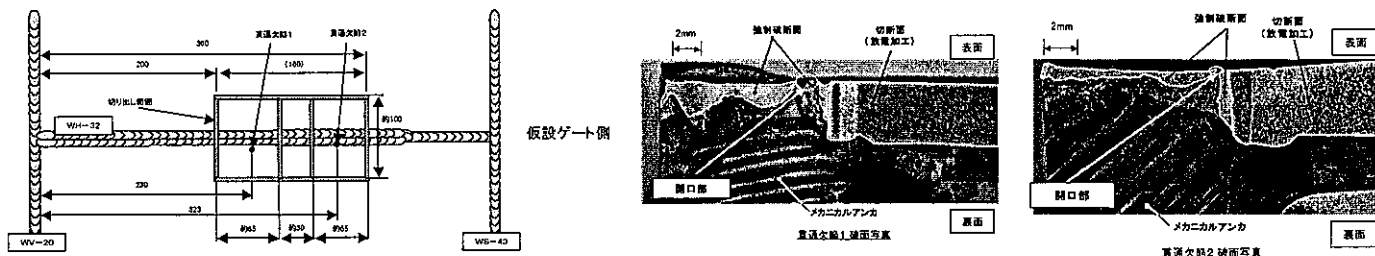
4. 送出しピット斜路Aにおける貫通欠陥

平成 15 年 4 月 9 日に確認した送出しピット斜路A西壁部仮設ゲート付近の溶接線近傍における 2 箇所の点状の傷については、同 5 月 16 日に当該 2 箇所の傷がライニングプレートを貫通していることを確認したため、この貫通箇所を切り出し調査等を行った。その結果、表面の特に薄かった溶接部において 2 箇所の貫通欠陥が発生していたことが判明した。

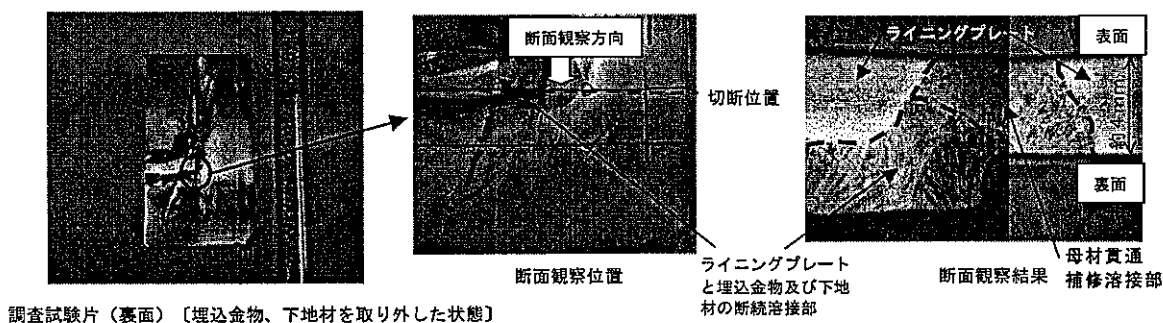
5. 使用済燃料受入れ・貯蔵施設の先張り壁コーナーライニングプレート母材貫通補修溶接箇所

使用済燃料受入れ・貯蔵施設の先張り壁コーナーライニングプレートにおいて、裏側からライニングプレートと下地材を溶接する際に、ライニングプレートを貫通させてしまったとの情報を得た。このため、切り出し調査等を行い、取出しピットA北壁部において母材貫通補修溶接箇所を確認した。(1 箇所)

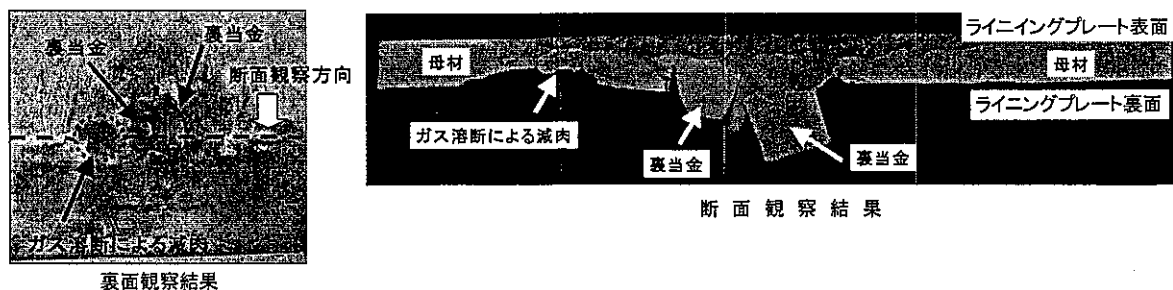
6. 再処理施設本体第1放出前貯槽Bにおける母材損傷

再処理施設本体の低レベル廃液処理建屋第1放出前貯槽Bにおいて、ライニングプレート(母材)の裏側にある位置決め部材を取り外した際に、裏面まで至る栓溶接を行ったとの情報を得た。このため、切り出し調査等を行い、母材損傷箇所を確認した。(1 箇所)

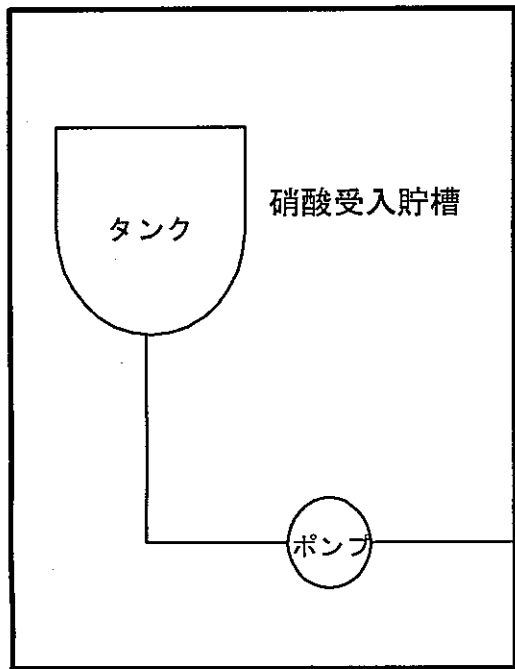
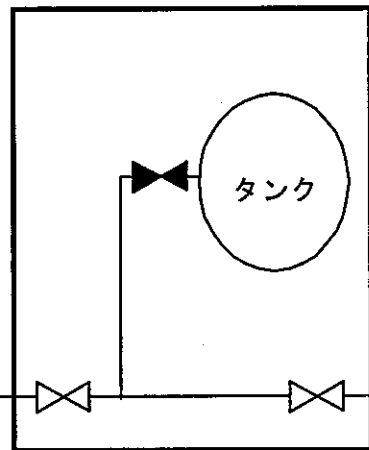
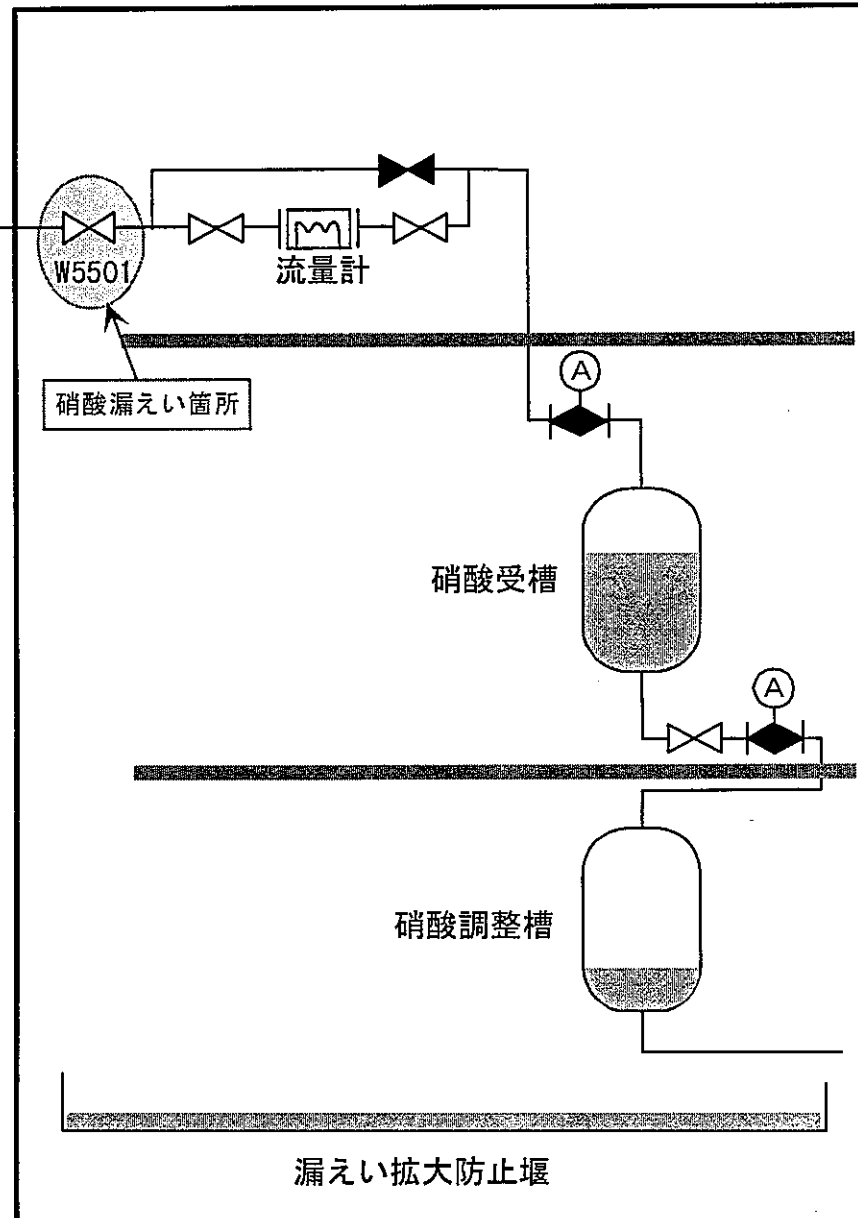
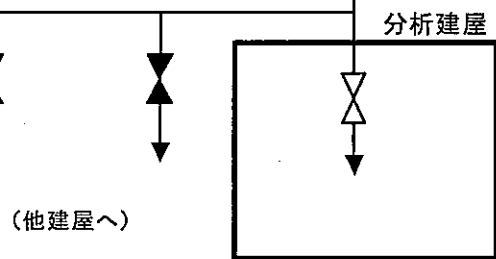
ウラン脱硝建屋 硝酸漏えいの硝酸移送ルート概要図

当社は、再処理施設本体の竣工に向けて通水作動試験、化学試験等を段階的に実施していくことで、設備の性能を確認するとともに不適合箇所を早期発見と是正を行っている。化学試験段階において試薬建屋より分析建屋へ硝酸溶液を移送していたところ、移送する配管につながる、ウラン脱硝建屋内の硝酸溶液を受け入れる系統の弁のガスケット（弁の繋ぎ目に隙間ができないようにする部品）部から硝酸溶液が（推定量約0.6m³）漏えいした。一部配管の保温材の損傷等はあったものの、けが人等はなかった。（別添-3参照）

調査の結果、ガスケットの耐酸性が当該系統の硝酸に対して十分なものではなかったことが判明した。

漏えいした硝酸溶液は回収し、損傷があった保温材の交換等現場の復旧作業を実施した。当該ガスケットについては耐酸性のガスケットに交換した。

また、当該建屋及び他建屋について不適切なガスケット等のシール材が使用されていないか点検を行い、交換する必要がある275箇所について全て交換を実施した。

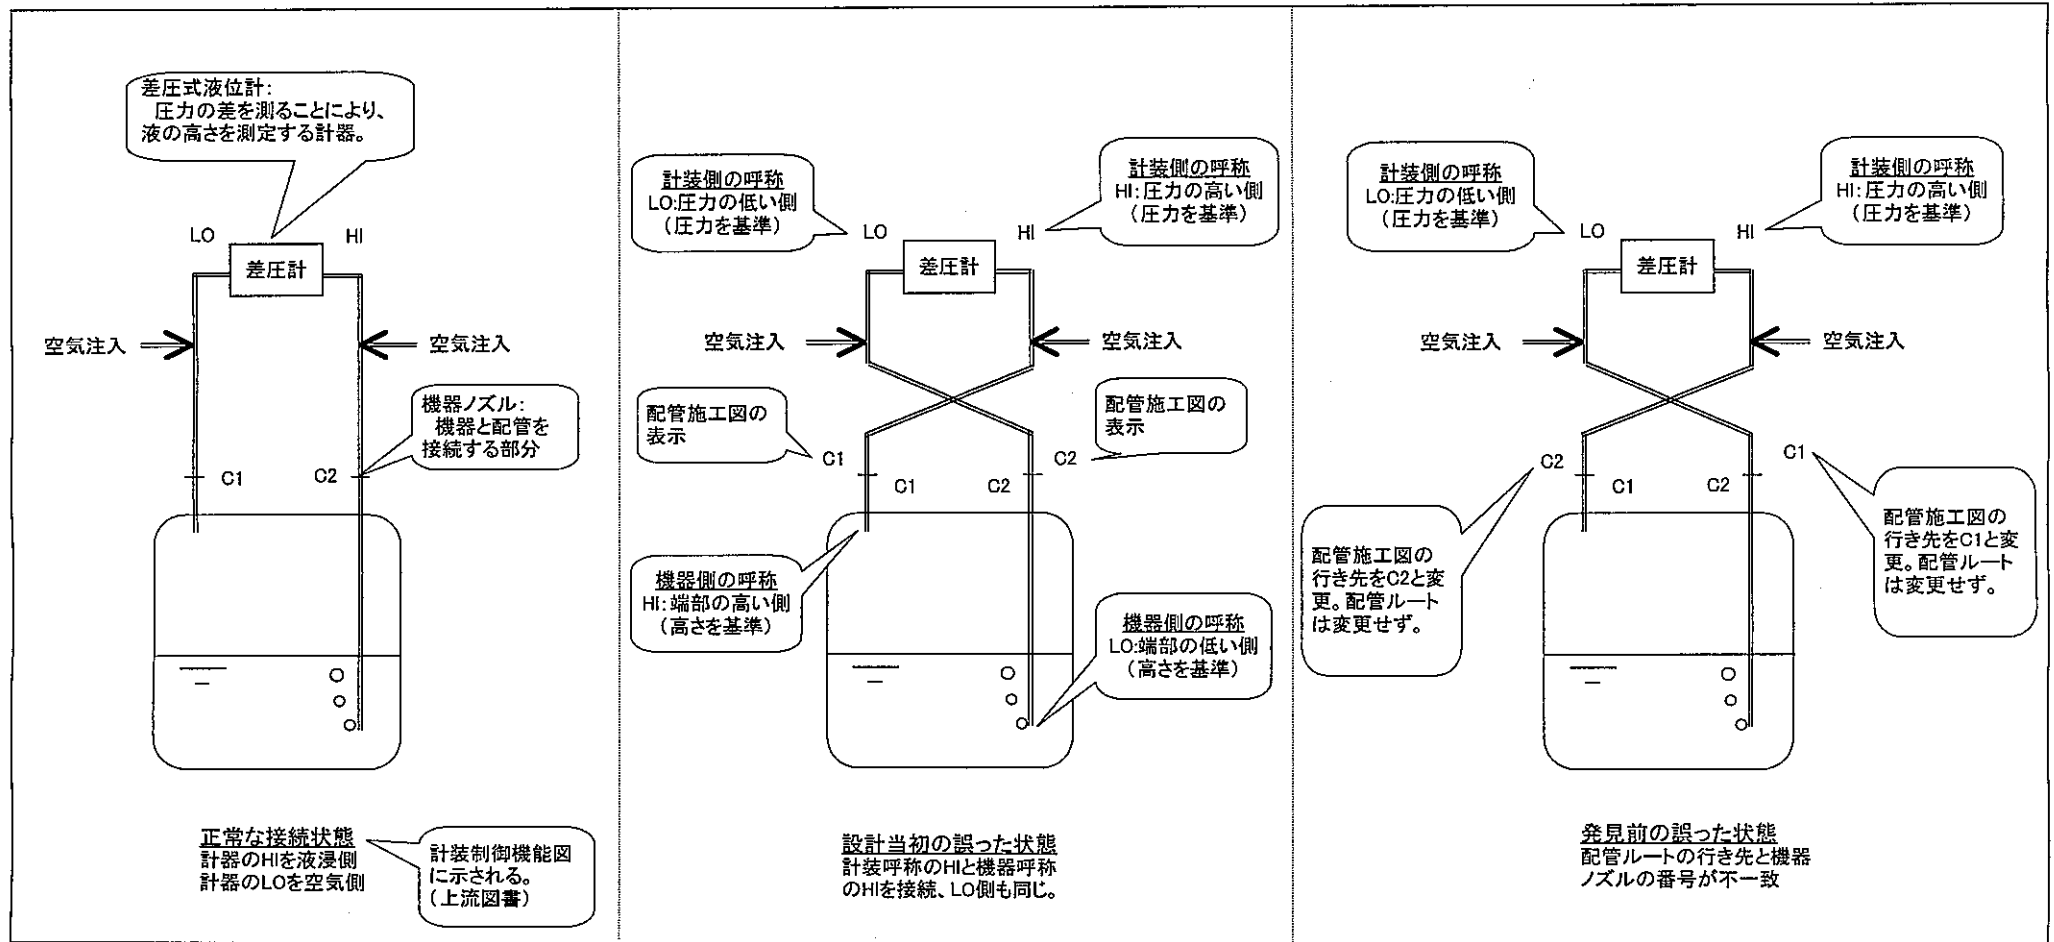
前処理建屋 計装配管誤接続の概要

当社は、再処理施設本体の竣工に向けて通水作動試験、化学試験等を段階的に実施していくことで、設備の性能を確認するとともに不適合箇所の早期発見と是正を行っている。通水作動試験段階の前処理建屋で、硝酸供給槽の槽検量試験*1のため、液位検出用の計装ラインに仮設の差圧計を接続し測定したところ負の値を示した。計装用の図書である計装制御機能図では、差圧計の高圧側（HI側）を機器ノズルのC2へ、低圧側（LO側）をC1へ接続するようになっていたが、空気を注入して計装配管の接続状況を確認した結果、計装配管が入れ替わって接続されていることが判明した。

不適合に至った原因を究明したところ次のとおりであった。計装配管の設計段階で、当初、機器内の配管端部が空間的に高い側をHI側、低い側をLO側としている時期があった。上位図書である計装制御機能図では高圧側をHI側、低圧側をLO側としていたため、計装制御機能図と一致させるため計装配管施工図の修正を行った。計装配管施工図の修正時に機器ノズル番号の修正は行ったが、配管ルート of 修正を行わなかった。（施工図の修正ミス）

また、現場施工では計装配管施工図に基づいて配管を組み上げたところ、機器ノズル位置に一致したこと及び機器ノズルに番号表示がなかったため、その機器ノズルに接続した。当社の施工管理基準では機器ノズルへの接続時には機器ノズル番号を表示して機器構造図と照合することになっているが、この照合を実施しなかったため誤接続に至ったものと考えられる。

計装配管施工図を計装制御機能図のとおり接続できるよう改訂し、計装配管の改造を実施するとともに、水平展開として同様な計装配管についても施工図の改訂及び計装配管の改造を実施した。改造後の計装配管については計器側からエアブローし正しい機器ノズルに接続されていることを確認し、機器構造図との照合を実施した。

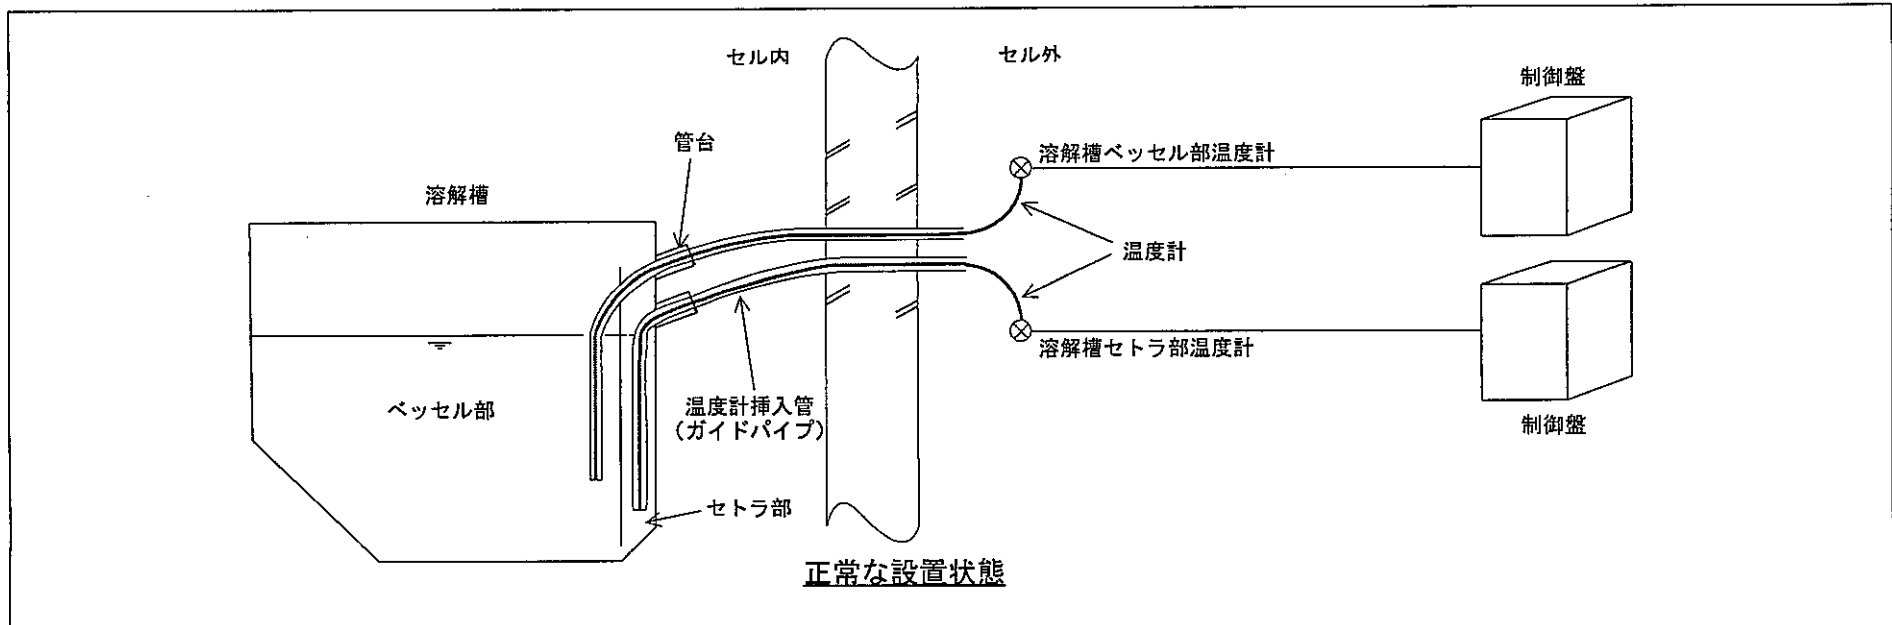
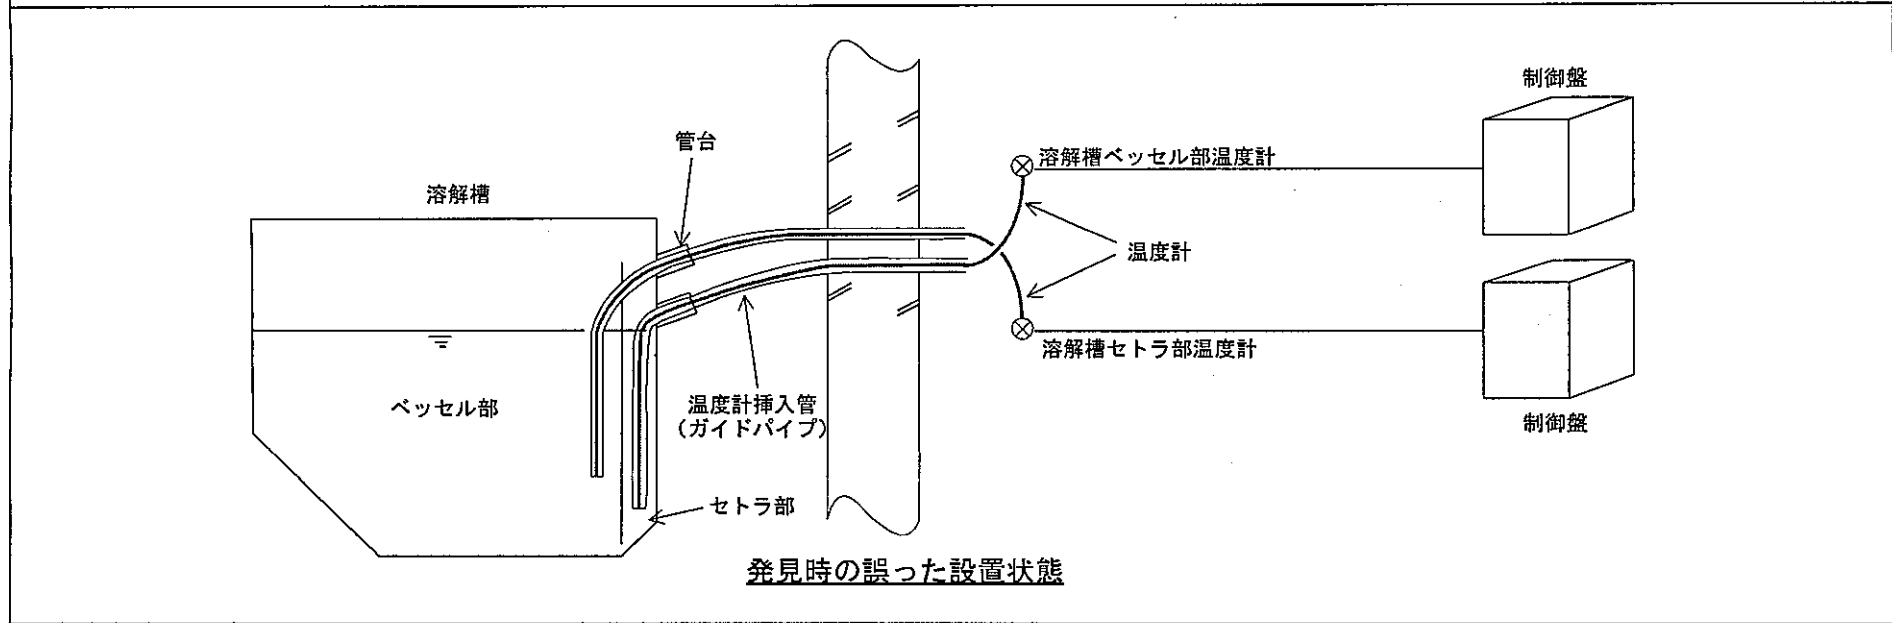
前処理建屋 温度計設置状況概要図

当社は、再処理施設本体の竣工に向けて通水作動試験、化学試験等を段階的に実施していくことで、設備の性能を確認するとともに不適合箇所の早期発見と是正を行っている。化学試験段階の前処理建屋で、溶解槽の化学試験データを整理中、溶解槽ベッセル部温度が溶解槽セトラ部温度より設計上 2～3℃高くなるはずのところ、データが逆転していることを発見した。現場にて温度計の据付け位置を調査したところ、隣接する 2 つの温度計挿入管（以下、「ガイドパイプ」という）内に設置している温度計を逆に差し込んでいたことが判明した。（別添-6 参照）

不適合に至った原因を究明したところ次のとおりであった。温度計の設置位置は、計装アレンジメント図に記載されており、温度計を挿入するガイドパイプの配置は、配管図に記載されている。ガイドパイプの施工は配管図をもとに行い、温度計の施工は計装アレンジメント図をもとに行っている。それぞれの施工は、図面どおりに実施されていたが、配管図に記載された温度計の挿入位置と計装アレンジメント図に記載された温度計の差込位置が一致しておらず、今回の事象に至った。

計装アレンジメント図は、配管図に記載されたガイドパイプ位置情報に基づいて作成されるが、今回の不適合原因は、配管図に記載されたガイドパイプ位置を計装アレンジメント図の温度計差込位置情報へ反映するときの転記ミスである。この転記ミスを発見できなかった要因としては、計装アレンジメント図の検図作業に使用する関連図面に配管図が明記されていなかったため、配管図との照合チェックを行わなかったことが挙げられる。

現状挿入されている温度計は、新規の温度計と交換し、適切なガイドパイプに設置した。

また、水平展開として、プロセス設計上から要求されている位置情報が適切に据付・検査用の図面へ反映されているか、温度計以外の計器についても、書類点検による確認を実施した。

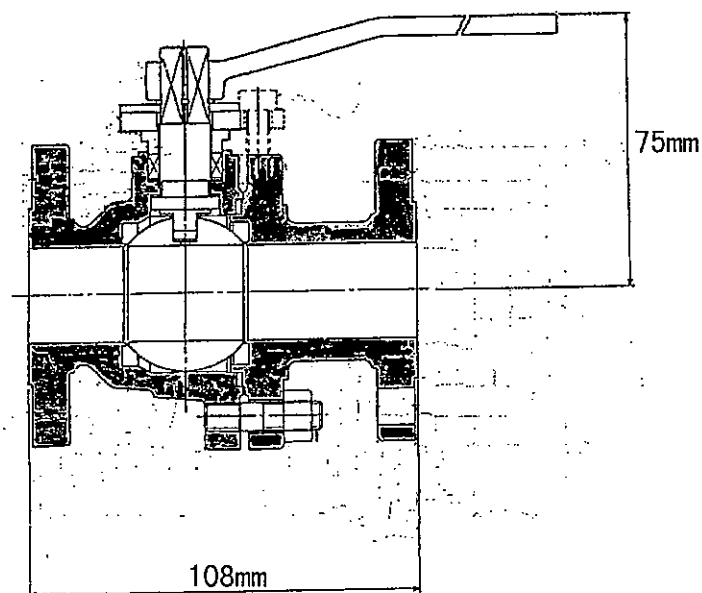
現品点検で確認された弁箱材料の相違

弁 1 台の弁箱の材料が図面では「ステンレス鋼鑄鋼品 19 タイプ(材料記号 SCS19*)」であるが、現品では「ステンレス鋼鑄鋼品 13 タイプ(材料記号 SCS13*)」と相違していた。この弁は、化学薬品(希硝酸)を取り扱う系統に設置されたもので、放射性物質を内包するものではなかった。

同弁に対する当社の要求仕様は、使用環境に適するようにステンレス鋼と設定したものであったが、元請会社は自主的に要求仕様に対して同等以上の材料(材料記号 SCS19*)を設計仕様と定めていた。元請会社は、弁を追加する設計変更を行い、その追加した弁を手配する際に、元請会社の設計仕様と異なる材料の弁を用意した。当該弁の現場取り付け後、元請会社が図面の間違いに気付き、図面の訂正は行ったが、現品との照合は行わなかったため、設計仕様(図面)と現品の材料が相違した。

元請会社の仕様：SCS19（SUS304L相当）

現品の材料：SCS13（SUS304相当）

当社の要求仕様を満たすものであり、使用環境からしてそのまま使用しても設備の健全性は問題のないものであったが、元請会社の設計仕様どおりのものに取り替えた。

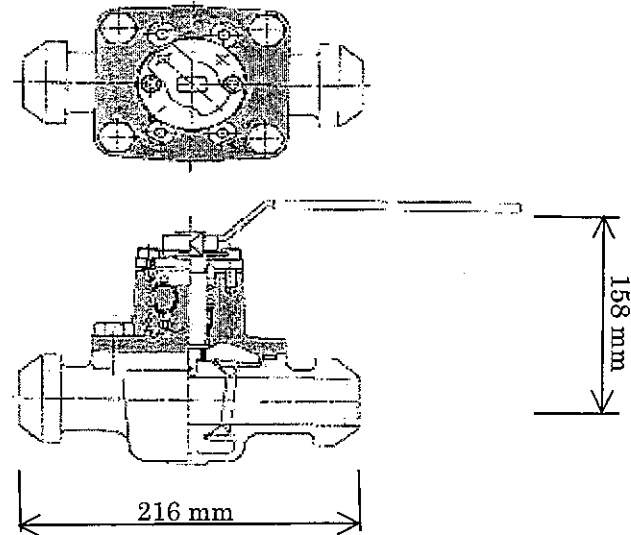
現品点検で確認された弁蓋材料の相違

弁2台の弁蓋の材料が「ステンレス鋼鑄鋼品 19A タイプ(材料記号 SCS19A*)」のものと「ステンレス鋼鑄鋼品 13A タイプ(材料記号 SCS13A*)」のものが入れ替わって取り付いていた。これらの弁は、化学薬品(希硝酸)及び空気を取り扱う系統に設置されたもので、放射性物質を内包するものではなかった。

弁製作会社は、寸法が同一で材料が異なる弁を複数同時に組み立てた際、弁蓋が入れ替わったことに気付かなかったことによるものであった。

当社の要求仕様を満たすものであり、使用環境からしてそのまま使用しても設備の健全性は問題のないものであったが、弁蓋を元請会社の設計仕様どおりのものに取り替えた。

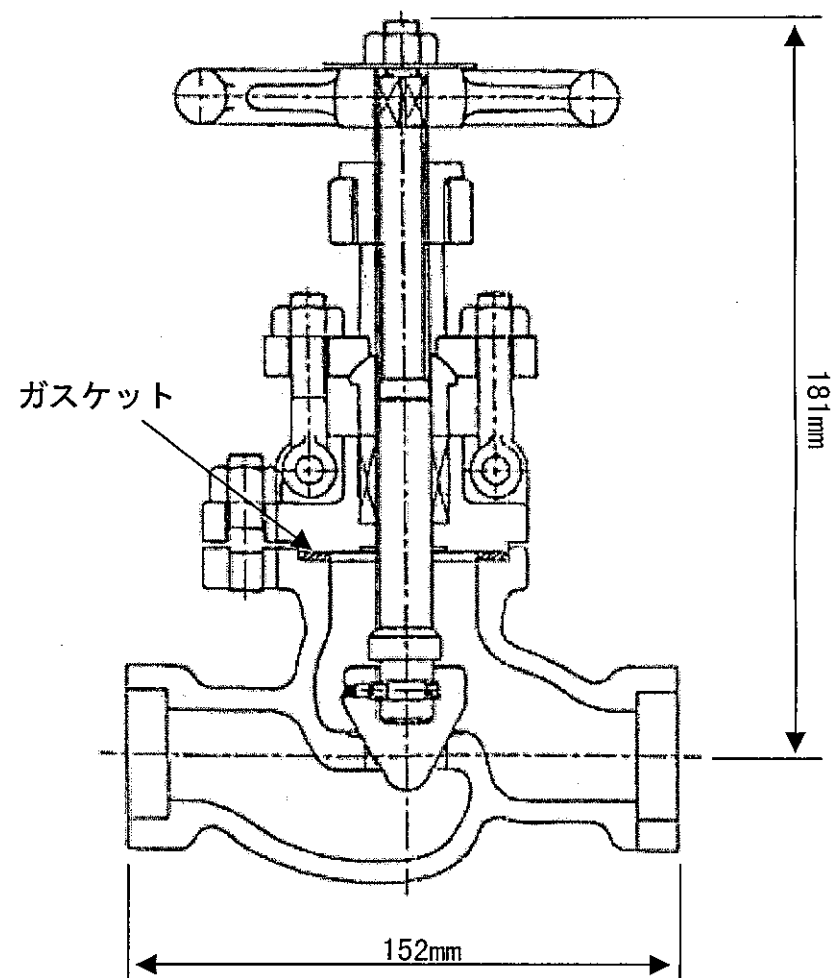
現品点検で確認されたガスケット材料の相違

よう素サンプリングボックス内に設置された流量調節弁 7 台のガスケット材料について、図面では「ノンアスベスト：黒鉛」であるが、現品では「ノンアスベスト：テフロン系」と相違していた。これらの弁は、放射性廃ガスのサンプリングに使用する弁であった。

同弁に対する当社の要求仕様は、使用環境に適するようにノンアスベストと設定したものであった。これに対し、弁製作会社は自主的に要求仕様より耐薬品性の良い材料（ノンアスベスト：テフロン系）に設計変更したが、材料変更の情報が元請会社に正しく伝わらず元請会社の図面に反映されなかったものであった。

当社の要求仕様を満たすものであり、現品としては元請会社の図面要求以上の仕様のものであり、使用しても設備の健全性に問題はないものであった。ただし、処置については、ガスケットを図面どおりの耐薬品性の劣る仕様のものに取り替えることは不合理であることから図面の記載を現品どおりに変更した。

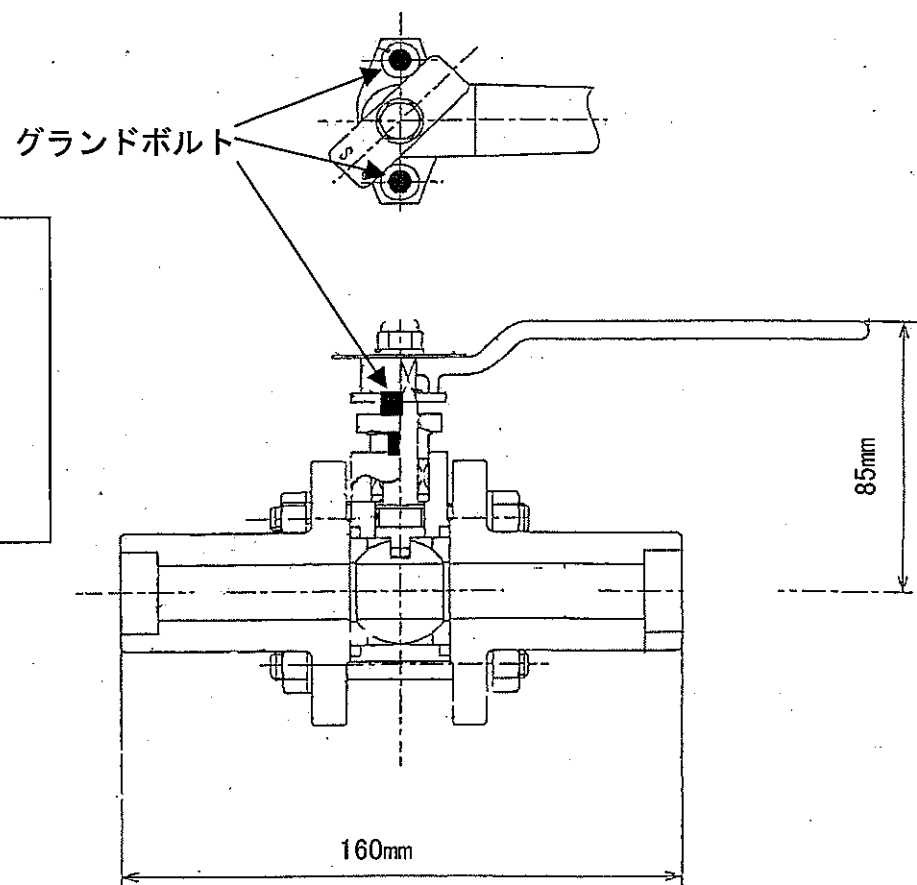
現品点検で確認された弁のグランドボルト材料の相違

ウラン・プルトニウム混合脱硝建屋の弁 56 台のグランドボルト材料について、図面では「ステンレス鋼 316 タイプ(材料記号 SUS316*)」であるが、現品では「ステンレス鋼 304 タイプ(材料記号 SUS304*)」と相違していた。これらの弁は、グローブボックスの排気配管に設置されているものであり、放射性気体を取り扱うものであったが、当該部は放射性気体に触れない部分(非耐圧部)であった。

同弁に対する当社の要求仕様は、使用環境に適するようにステンレス鋼と設定したものであった。これに対し、弁製作会社は自主的にボルトの固着がより起こりにくくなるように弁箱の材料(材料記号 SUS304*)と異なる材料(材料記号 SUS316*)を設計仕様と定めていた。弁製作会社が設計仕様と異なる材料の市販のボルトを調達したために、この設計仕様と現品の材料が違ったものであった。

当社の要求仕様を満たすものであり、使用環境からしてそのまま使用しても設備の健全性に問題はないものであったが、グランドボルトを設計仕様どおりのものに取り替えた。

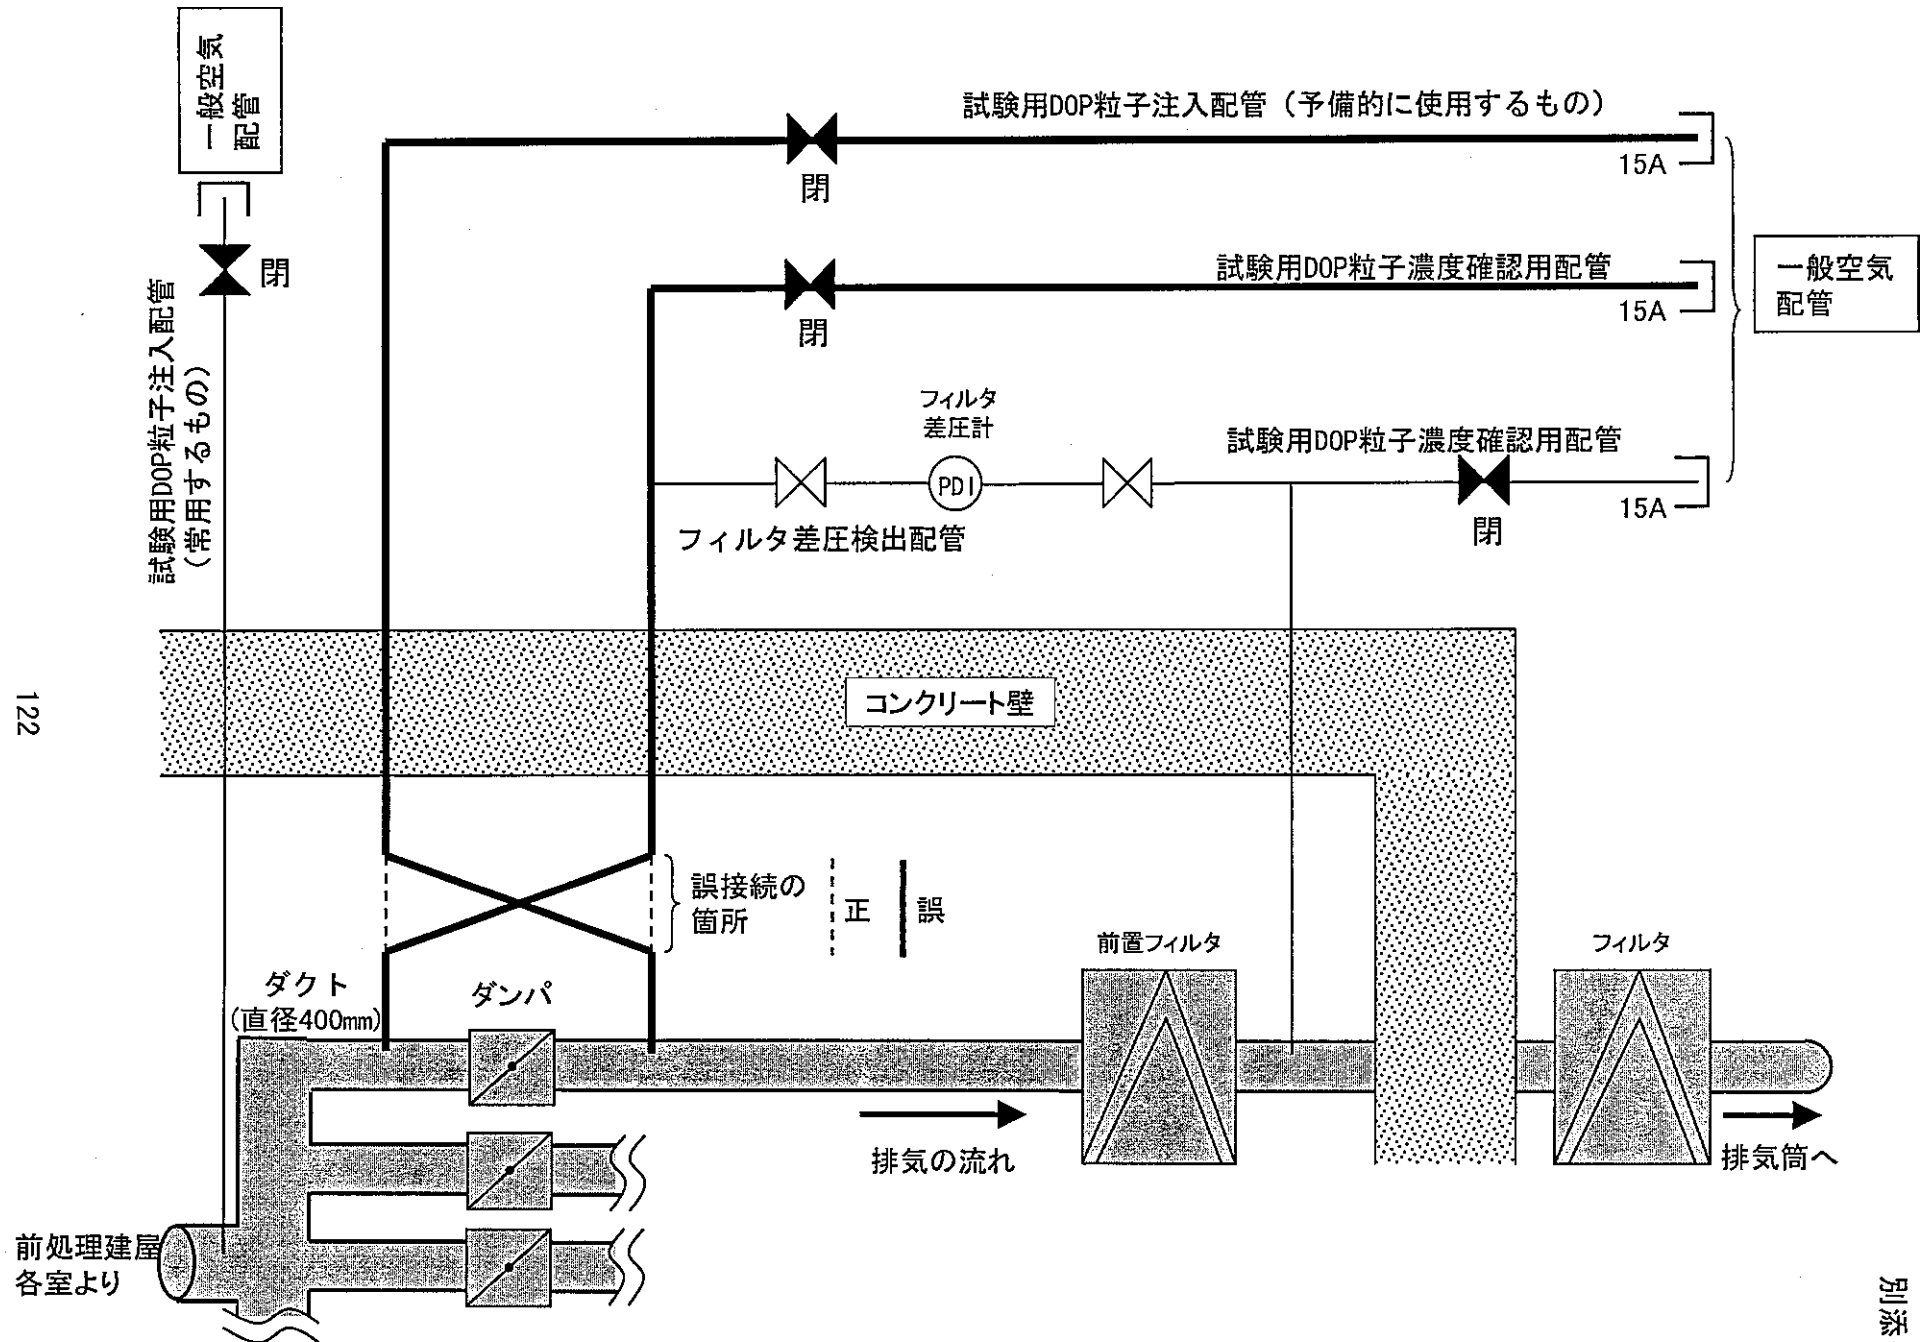
誤接続のあった一般空気配管の状況(概略系統説明図)

再処理施設前処理建屋の建屋換気設備に接続されている一般空気配管*¹において、前置フィルタの上流側にある試験用DOP粒子*²注入配管(予備的に使用するもの)と試験用DOP粒子濃度確認配管(フィルタ差圧検出配管を共用)が、逆に接続されていることを確認した。誤接続の状況は別添-11のとおりである。

当該配管は、図面にあわせて改造する。

また、水平展開が十分でなかったことから、検査や試験運転で確認されていない計器に取り付く配管については、現物を確認し、水平展開を完了させることとしている。
