関西電力株式会社美浜発電所 3 号機
二次系配管破損事故に関する中間とりまとめ

平成 16 年 9 月 27 日
原子力安全・保安院

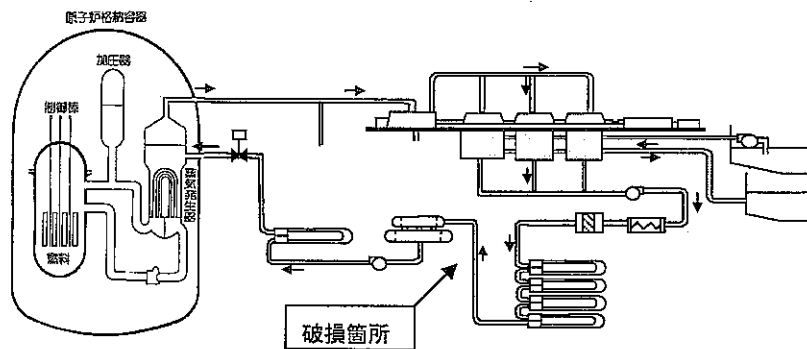
図1 PWRの主要系統と破損位置

運転員がタービン建屋内の点検を実施した結果、17時30分にタービン建屋2階の脱気器の天井付近にある第4給水加熱器²⁾から脱気器³⁾への給水ラインであるA系の復水配管に破口を確認した。その後原子力保安検査官も同じ内容を確認した。

破損が認められた箇所は、タービン建屋2階の脱気器側の天井付近にある第4 低圧給水加熱器から脱気器へ行く2系統ある復水配管のうちのA系統復水配管で、A系の復水流量を計測するオリフィス⁶⁾の下流近傍である。

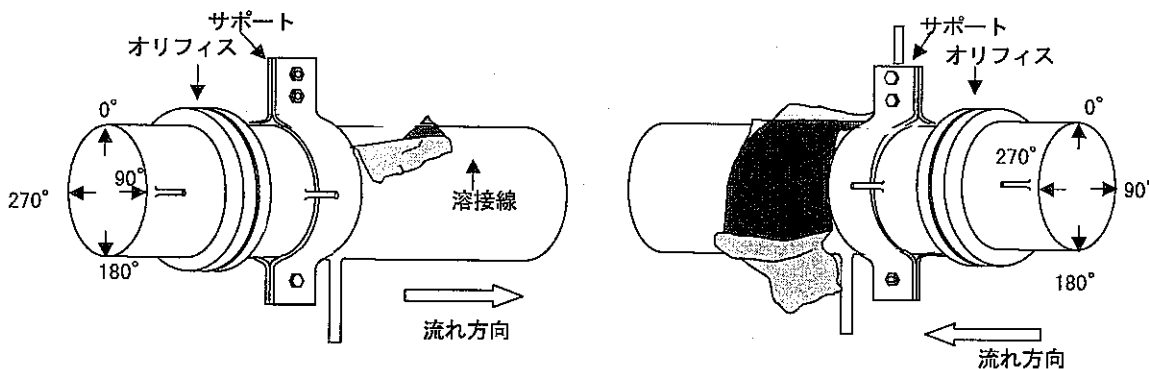
図2 配管の破損状況

保安院及び独立行政法人原子力安全基盤機構の合同チームによる立入検査を行った結果、破損部においては、配管軸方向に最大 515mm、周方向に 930mm にわたって破口が認められた。警察の立会いの下、関西電力(株)が測定した結果によれば、配管は最も薄いところで 0.4mm であった。また、添付資料3において示すように、減肉は配管の上部で著しかった。

なお、当該破損部を含むA系配管を切り出し、日本原子力研究所において、調査を行った結果、オリフィスのペント孔⁷⁾下流部において、配管の減肉がオリフィスを支えるフランジ部に達している箇所を確認した。

また、配管内面をデジタルマイクロスコープによって観察した結果、オリフィス下流部においては、配管下部(180°)を除き全体的に、いわゆるエロージョン/コロージョン⁸⁾の特徴である鱗片状模様を呈していたが、配管下部(180°)にはほぼ公称肉厚の部分が存在し、配管内面に厚い表面皮膜(0.4mm)があり鱗片状模様が見られなかった。

以上のことから、当該配管が破損した原因は、いわゆるエロージョン/コロージョンにより配管の肉厚が運転に伴い徐々に減少した結果、配管の強度が不足し、運転時の荷重により破損したものと推定する。
