2次系配管破損事故時におけるプラント主要パラメータの推移

＜美浜発電所 3号機 2次系配管破損事故の調査結果＞

「PWR管理指針」の妥当性の検討

大飯発電所1号機主給水配管の減肉事象の概要

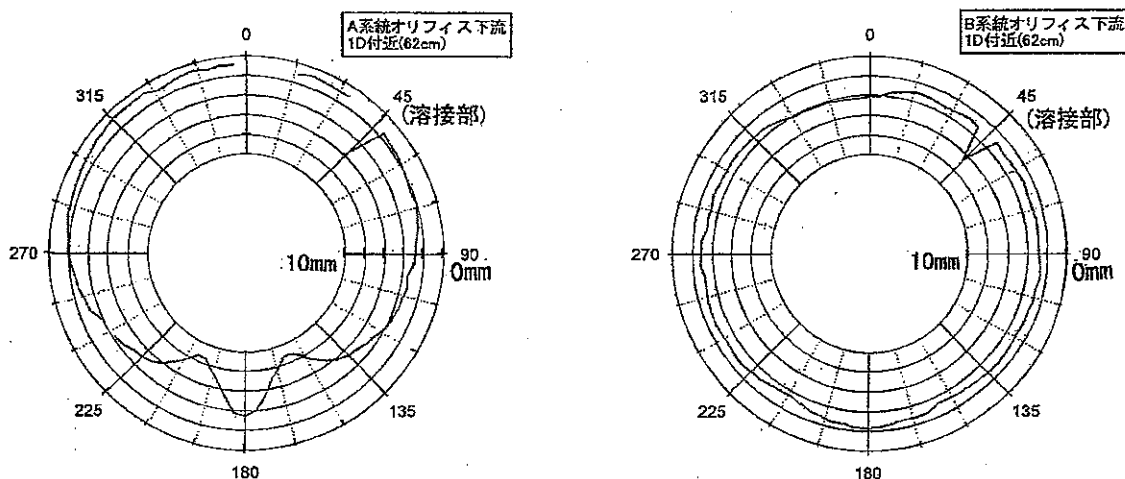
オリフィス下流端から 1D 付近

A-1 配管オリフィス下流部の減肉状況

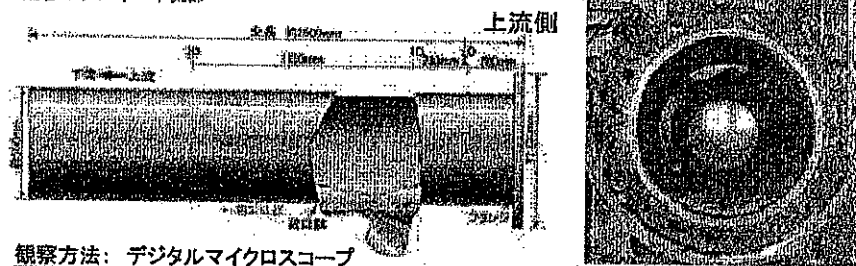
A-1配管オリフィス下流部

まとめ: A-1配管オリフィス下流部下面(180° の3Dおよび1/2D)以外の部分で鱗片状模様が観察された。

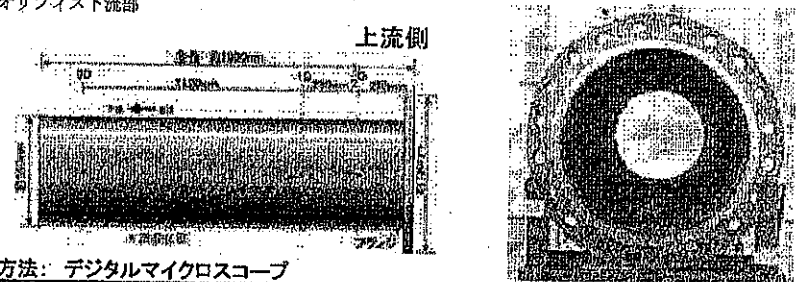
B-1配管オリフィス下流部

まとめ: B-1配管オリフィス下流部において鱗片状模様が観察された。

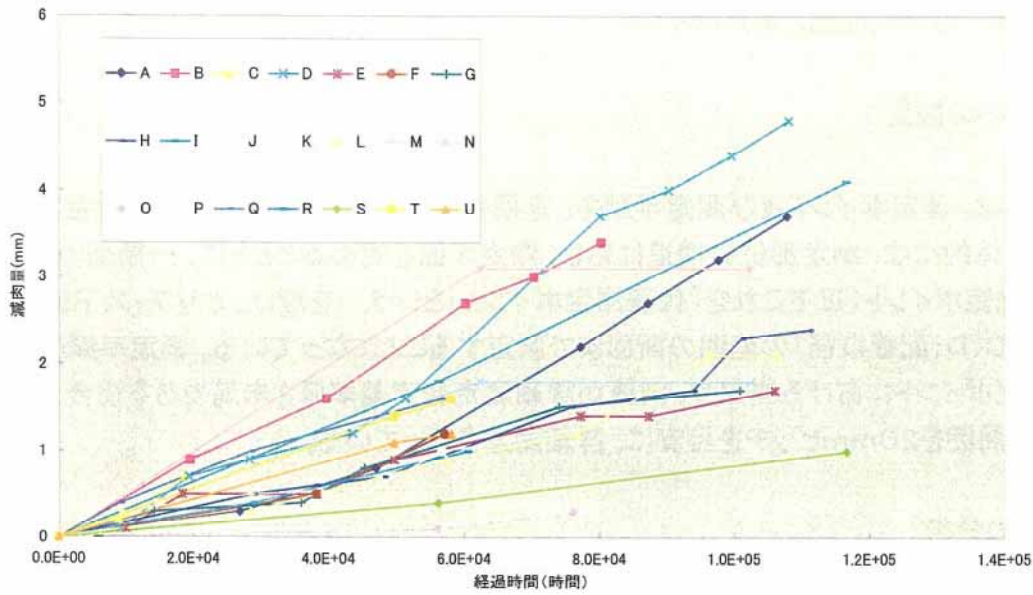
図2 PWR 配管減肉測定部位と減肉傾向

図2にPWR各プラントで測定された減肉量の推移及びこれに基づく実績減肉率を示す。実績減肉率とPWR管理指針に示す初期設定減肉率と比較すると、Aの主給水管を除き、いずれも実績減肉率は当該初期設定減肉率を下回っている。

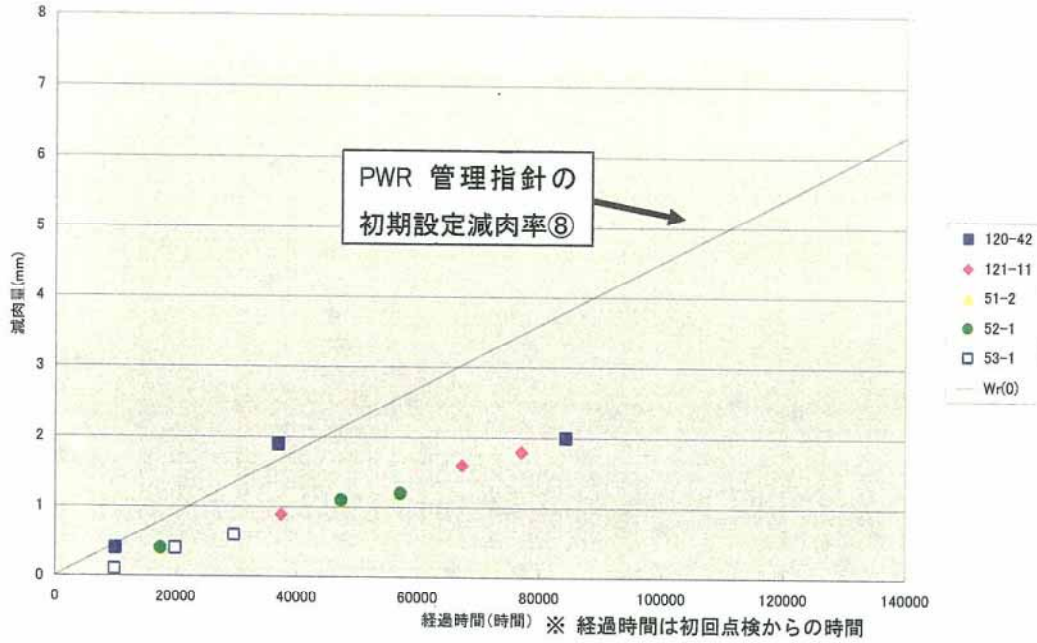
図3 美浜3号機配管減肉測定部位と減肉傾向

図3に美浜3号で測定された減肉量の推移とPWR管理指針に示す初期設定減肉率と比較を示す。これによると、一部のデータを除き、減肉量の推移は、初期設定減肉率を下回っている。

美浜3号機破損配管の想定減肉率を、PWR管理指針の余寿命評価式を基に計算すると、 $0.47 \times 10^{-4} \text{ mm/yr}$ となり、当該部の同指針における初期設定減肉率 $0.45 \times 10^{-4} \text{ mm/yr}$ とほぼ等しくなる。

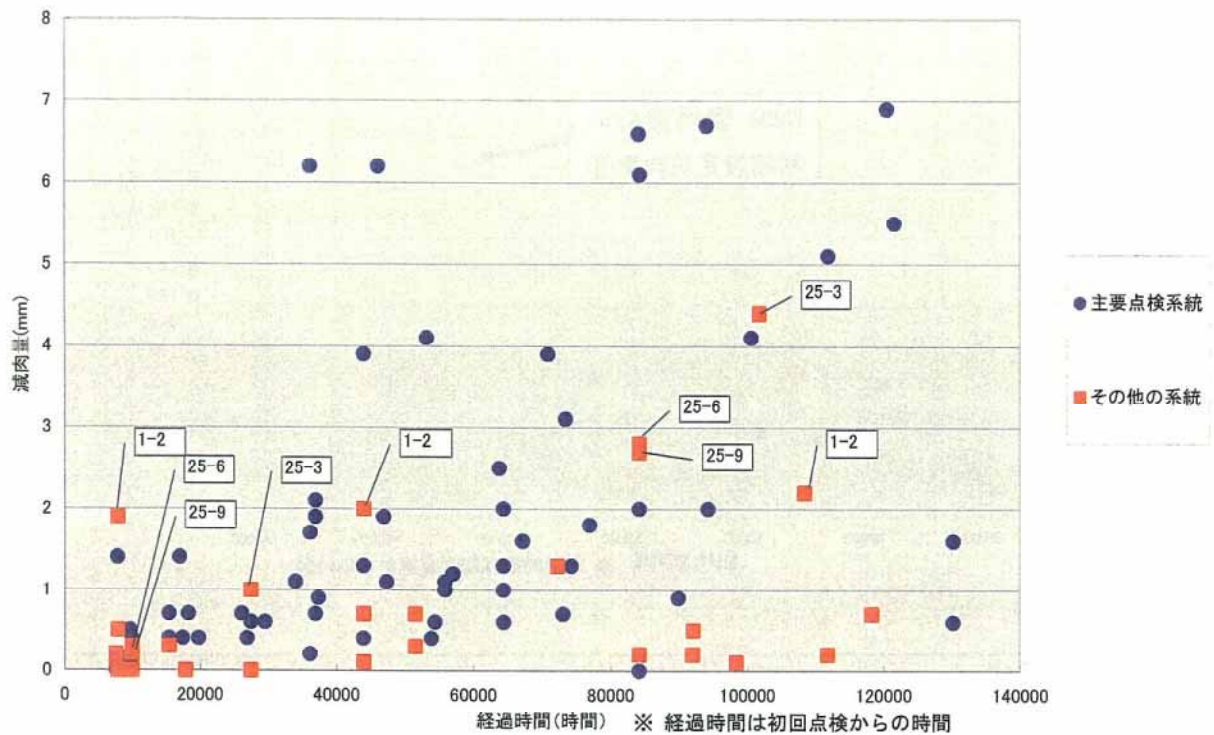
図4 美浜3号機主要点検系統とその他の系統の比較

図4にPWR管理指針で全数点検を行う主要点検系統とサンプリング点検を行うその他の系統の減肉量の比較を示す。これによると、全体の傾向として、その他の系統の方が減肉率が小さく、環境による減肉率の違いが現れていると考えられる。しかしながら、その他の系統であっても、主要点検系統と同程度の減肉量が認められる部位がある。

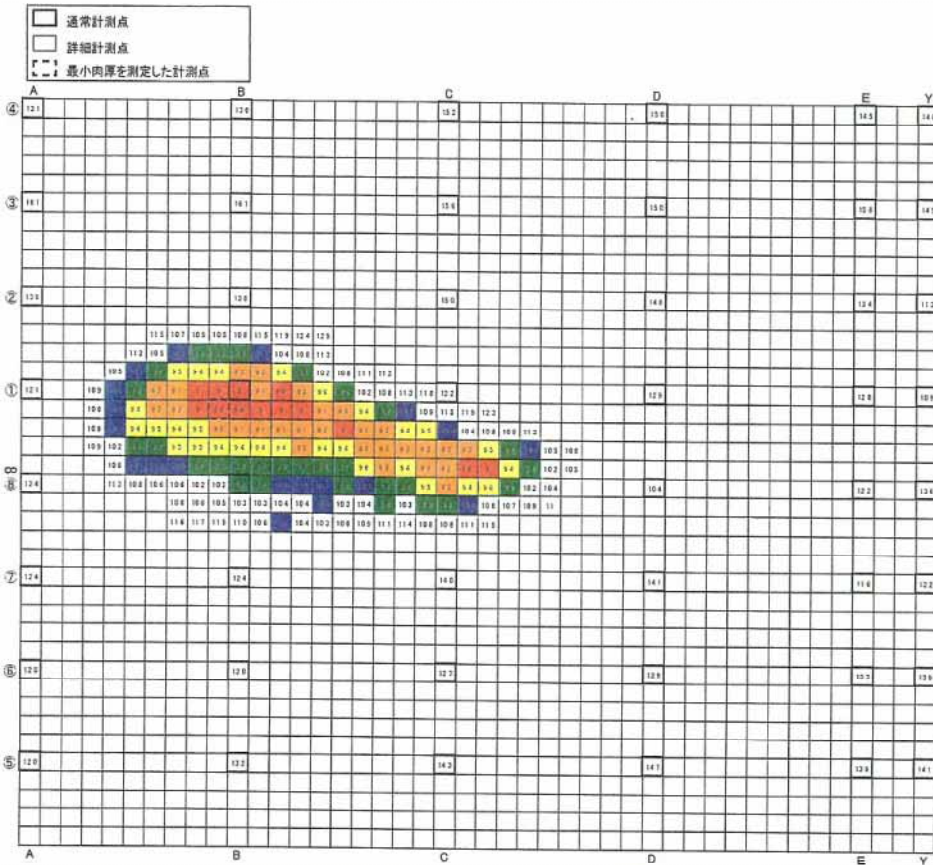
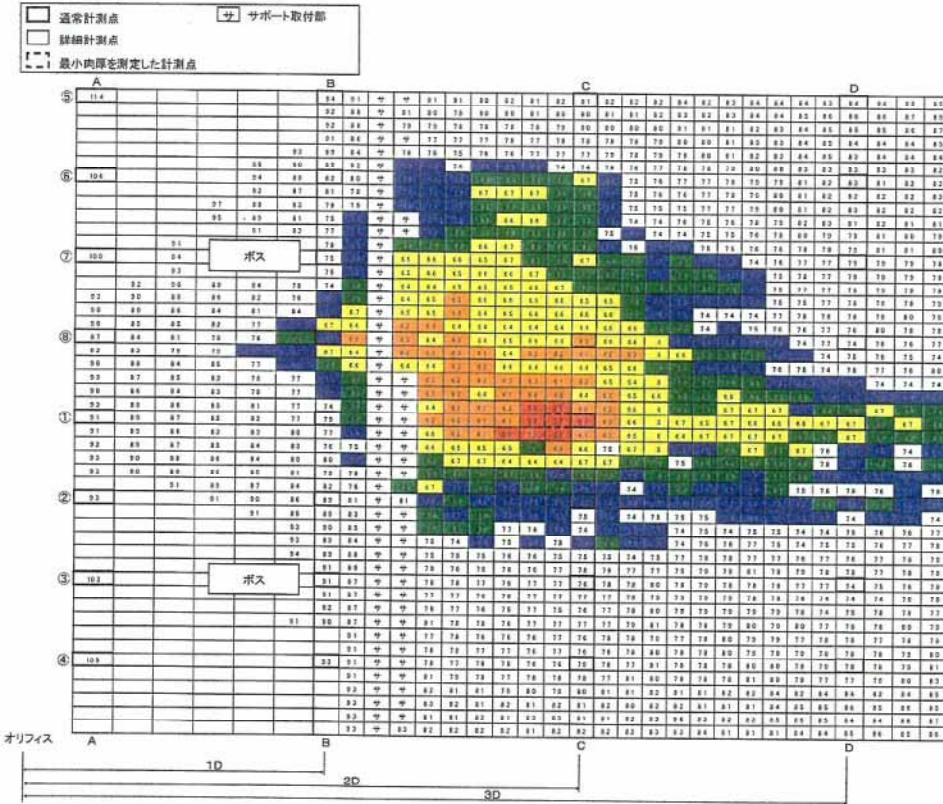
図5 美浜3号機測定結果(例)

当院では、報告徴収により関西電力から入手した美浜3号機の詳細測定結果を用いて、測定範囲及び測定ポイントと減肉発生状況との関係を分析した。測定結果の分布を図5に示す。これによれば、代表測定ポイントによる測定及びそのデータに応じた詳細測定により、その形状・寸法を適切に把握できている。

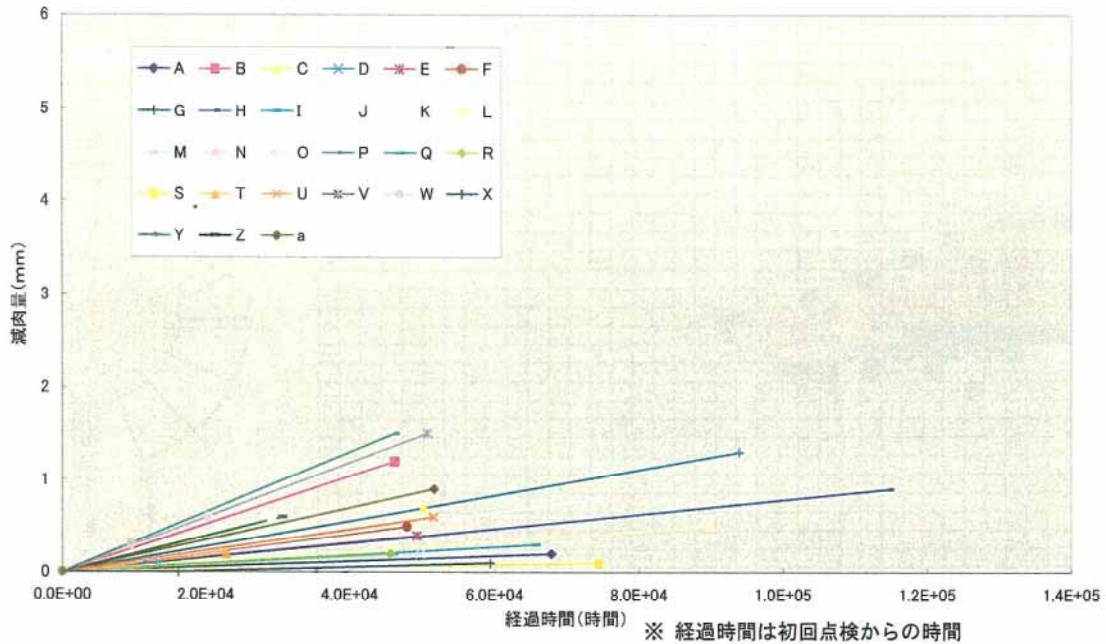
図6 BWR 配管減肉測定部位と減肉傾向

図6にBWR各プラントで測定された減肉量の推移及びこれに基づく実績減肉率を示す。図2と図6の比較から分かるように、PWRとBWRでは減肉の傾向が異なり、BWRはPWRより減肉率が下回っている。これ理由としては、PWRとBWRの水質管理の違いが考えられる。

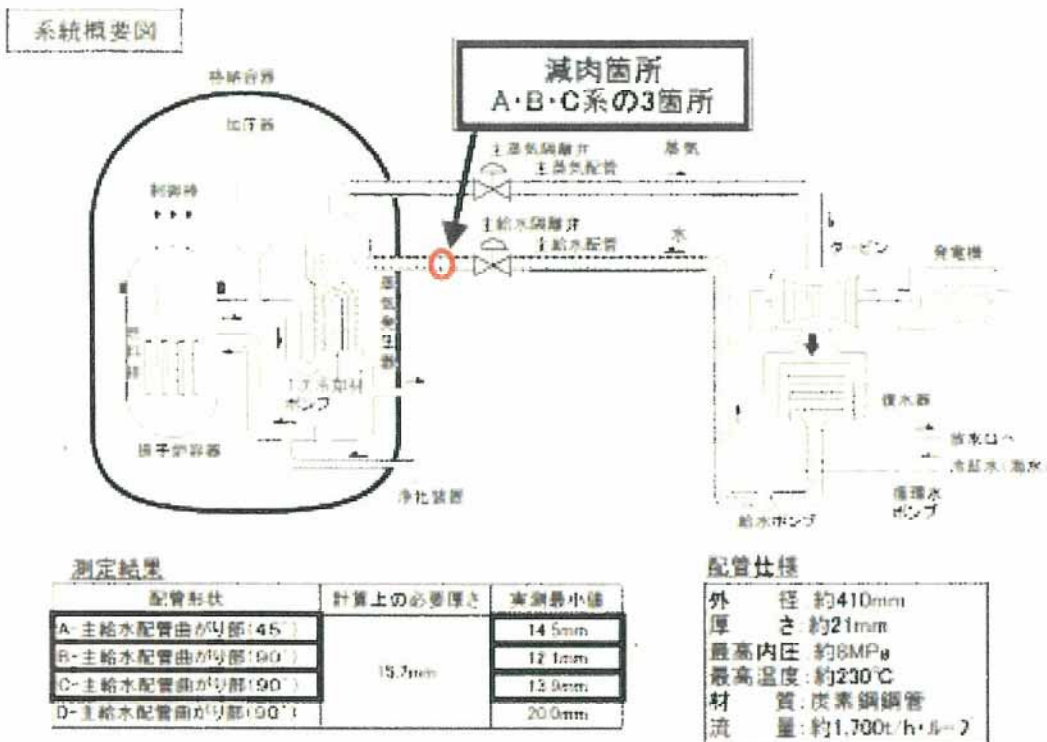
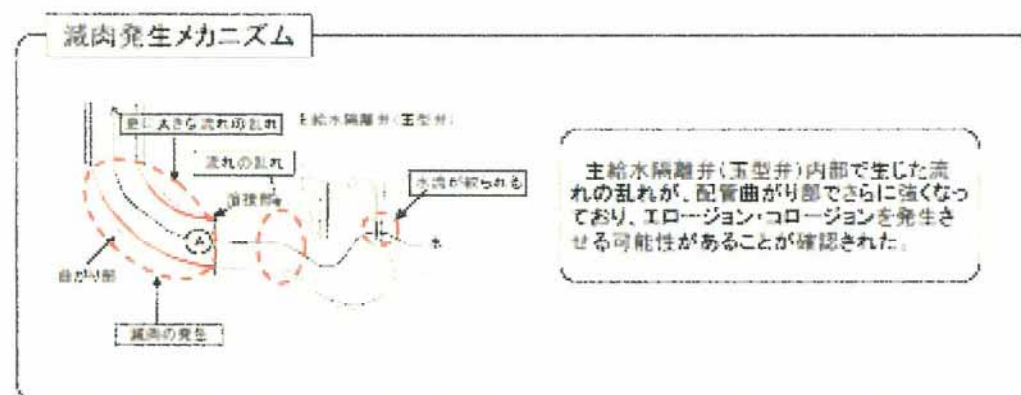
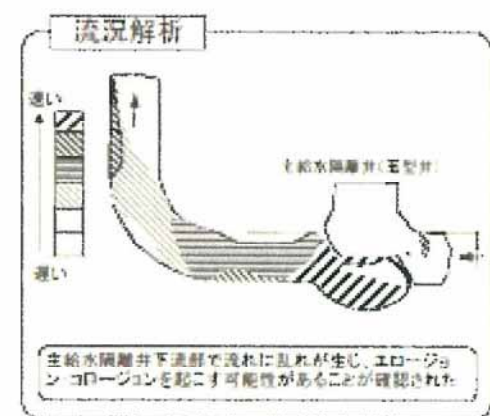
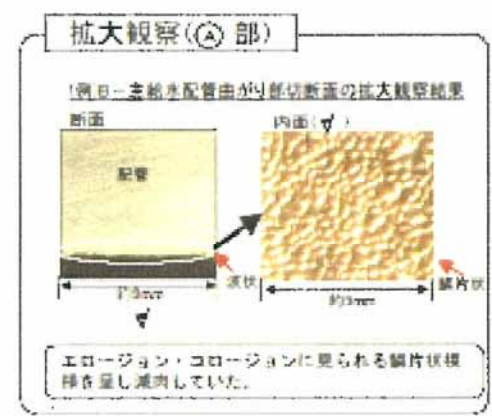
図 大飯発電所1号機二次系主給水配管エルボ部の減肉の調査結果

平成16年7月5日、定期検査中の関西電力大飯発電所1号機（加圧水型軽水炉、定格電気出力117万5千kW）において、蒸気発生器に接続される主給水配管（炭素鋼）の厚さを測定した結果、4系統ある配管のうち、3系統の配管エルボ部で厚さが部分的に計算上必要厚さを下回っていることが確認された。（法律に基づく報告対象）

切断した配管の内面を目視点検した結果、割れや腐食等の異常は認められなかったが、ほぼ全面にエロージョン・コロージョンに見られる鱗片状模様を呈し減肉していた。また、当該エルボ部及びその上流にある主給水隔離弁（玉型弁）による流況について、解析を実施した結果、当該弁内部で生じた流れの乱れが、エルボ部で更になり、エロージョン・コロージョンを発生させる可能性があることが確認された。

当該エルボ部については、平成元年と平成5年に関西電力により自主点検が実施され、減肉傾向が認められていたが、当該部位については、その後、今回の定期検査まで、点検が行われていなかった。

- ① 当該エルボ部については、同寸法・同材料の配管に取り替える。
- ② 今後、同型の主給水隔離弁を有する大飯2号機を含め、当該部位について減肉傾向の監視を強化する。また、他プラントを含め、主給水系統で著しい減肉が発生する可能性のある部位についても、同様の措置を講じる。
- ③ 今般の保守管理上明らかになった問題点に関し、保守管理に係るシステム全般について、点検を行うとともに、その結果を踏まえた対策を講じる。
