関西電力株式会社美浜発電所 3 号機
二次系配管破損事故について(最終報告書)

平成 1 7 年 3 月 3 0 日
原子力安全・保安院

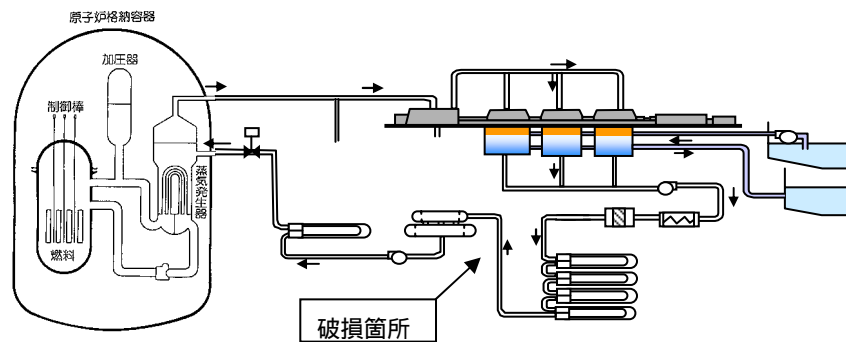
図 1 PWRの主要系統と破損位置

運転員がタービン建屋内の点検を実施した結果、平成 16 年 8 月 9 日 17 時 30 分にタービン建屋 2 階の脱気器側の天井付近にある第 4 給水加熱器²から脱気器³への給水ラインである A 系の復水配管に破口を確認した。その後、保安院の原子力保安検査官も同じ状況を確認した。

PWR の主要系統と破損位置を図 1 に示す。

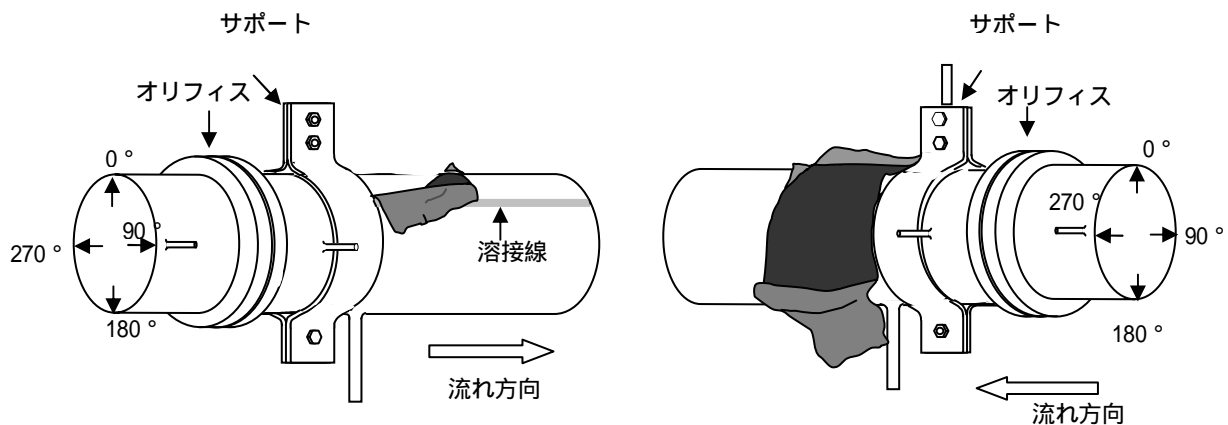
図 2 配管の破損状況

破損が認められた箇所は、タービン建屋2階の脱気器側の天井付近にある第4低圧給水加熱器から脱気器へ行く2系統ある復水配管のうちのA系統復水配管で、A系の復水流量を計測する流量計オリフィス⁴の下流近傍である。

保安院及びJNESの合同チームによる立入検査を行った結果、破損部においては、配管軸方向に最大約515mm、周方向に約930mmにわたって破口が認められた。警察当局の立会いの下、関西電力(株)が測定した結果によれば、配管肉厚は、技術基準では4.7mm以上必要⁵なところ、最も薄いところで0.4mmであった。また、添付資料2において示すように、減肉は配管の上部で著しかった。

なお、当該破損部を含むA系配管を切り出し、原研において、調査を行った結果、オリフィスのベント孔⁶下流部において、配管の減肉がオリフィスを支えるフランジ部に達している箇所を確認した。

また、配管内面をデジタルマイクロスコープによって観察した結果、オリフィス下流部においては、配管下部(180°)を除き全体的に、いわゆるエロージョン/コロージョン⁷の特徴である鱗片状模様を呈していたが、配管下部(180°)にはほぼ公称肉厚の部分が存在し、配管内面に厚い表面皮膜(約0.5mm)があり、鱗片状模様が見られなかった。

配管の破損状況を図2に示す。

従って、当該配管が破損した原因は、いわゆるエロージョン / コロージョンにより配管の肉厚が運転に伴い徐々に減少した結果、配管の強度が不足し、運転時の荷重により破損したものと推定する。
