平成19年4月20日
経済産業省

北陸電力㈱志賀原子力発電所1号機における平成11年の臨界事故及びその他の原子炉停止中の想定外の制御棒の引き抜け事象に関する調査報告書について（第8報）

北陸電力株式会社志賀原子力発電所1号機における平成11年の臨界事故及びその他の原子炉停止中の想定外の制御棒の引き抜け事象に関する調査報告書（概要）

平成19年4月
原子力安全・保安院

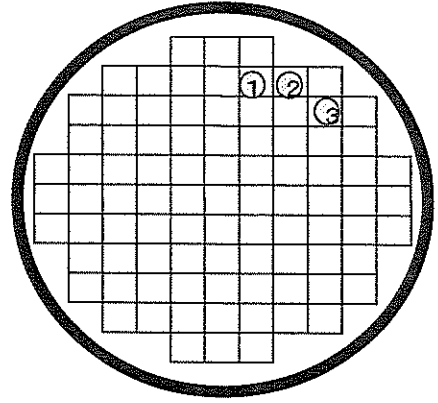
制御棒位置図

【引き抜け状況】

- ① 制御棒[26-39]
16ポジション(約1/3)
 - ② 制御棒[30-39]
20ポジション(約2/5)
 - ③ 制御棒[34-35]
8ポジション(約1/6)
- 上記以外の制御棒は全挿入

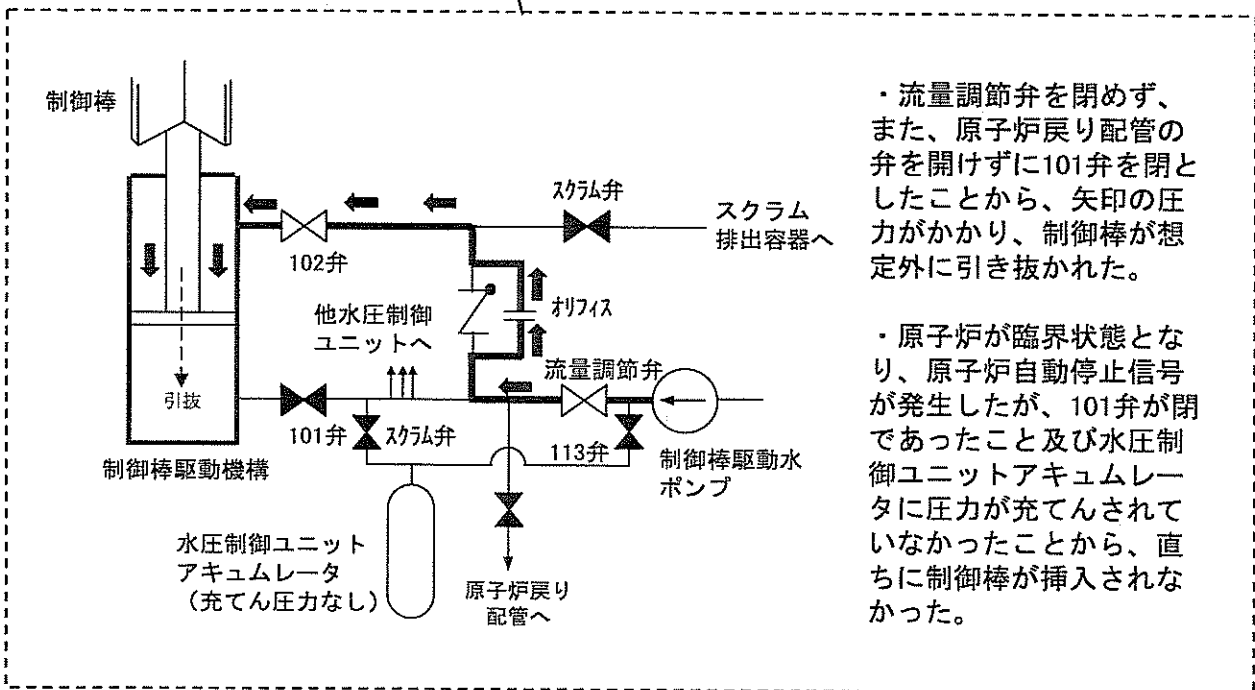
- (1) 定められた手順書に沿って作業を実施しなかったため、制御棒の引き抜け側に水圧がかかり、制御棒が引き抜けた。
- (2) 作業ミスの原因としては、試験全体の監督をすべき発電課が作業手順を把握しておらず、責任体制が曖昧なまま作業が進められたことがあげられる。
- (3) また、初めての試験に対する準備不足や手順書承認プロセスの問題もあった。

・流量調節弁を閉めず、また、原子炉戻り配管の弁を開けずに101弁を閉としたことから、矢印の圧力がかかり、制御棒が想定外に引き抜かれた。

・原子炉が臨界状態となり、原子炉自動停止信号が発生したが、101弁が閉であったこと及び水圧制御ユニットアキュムレータに圧力が充てんされていなかったことから、直ちに制御棒が挿入されなかった。

- (1) 技術的な再発防止対策として、制御棒の引き抜けにつながる弁への施錠や注意書きの表示などの対策を既に実施した。
- (2) また、抜本的な再発防止対策については、「安全文化の構築」や「隠さない企業風土づくり」を目指し、21項目の対策が掲げられている。
- (3) 原子力安全・保安院は、北陸電力がこの再発防止対策を全社的に的確かつ確実に実施していくために、実現可能性を十分に考慮した行動計画を策定することを求める。
