平成 19 年 7 月 23 日  
経 済 産 業 省  
原 子 力 安 全 ・ 保 安 院

柏崎刈羽原子力発電所における平成 19 年新潟県中越沖地震による  
被災状況等の現地調査結果報告

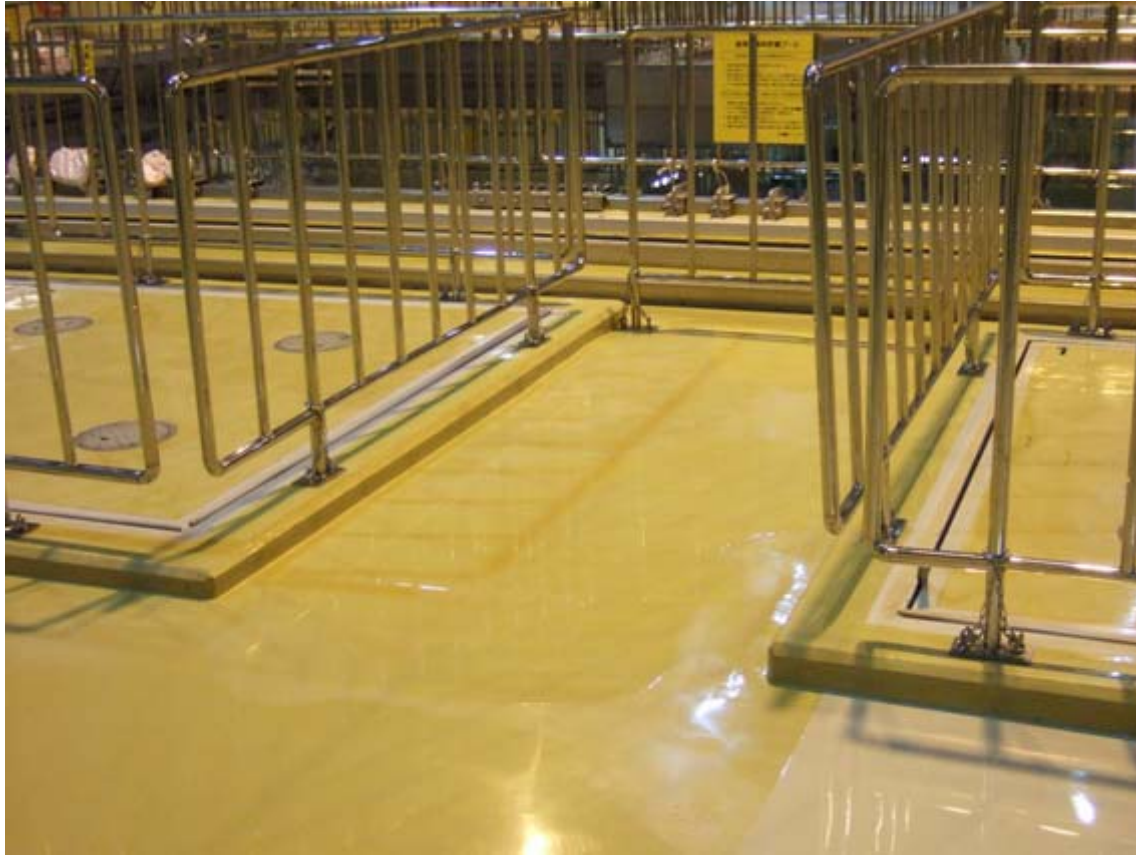
# 1号機

## 原子炉建屋オペレーションフロア

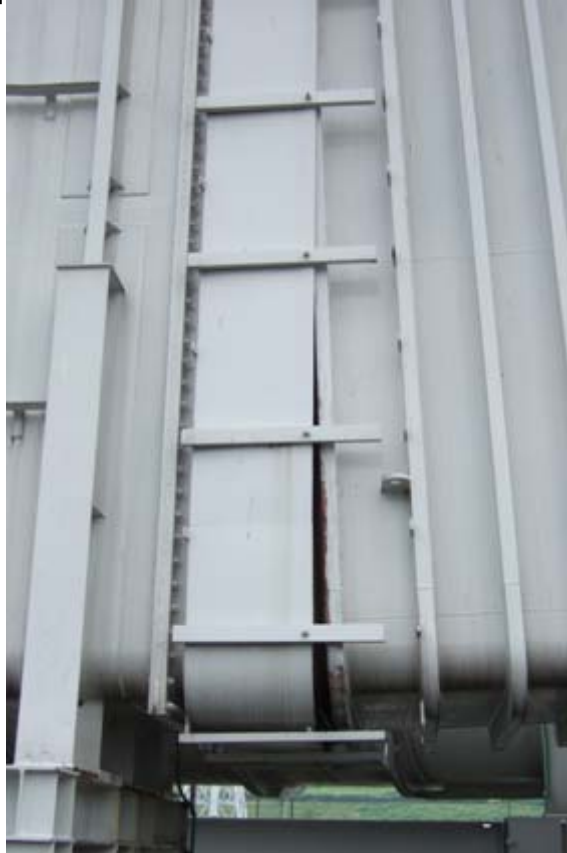
# 1号機

## 主排気筒ダクトのズレ

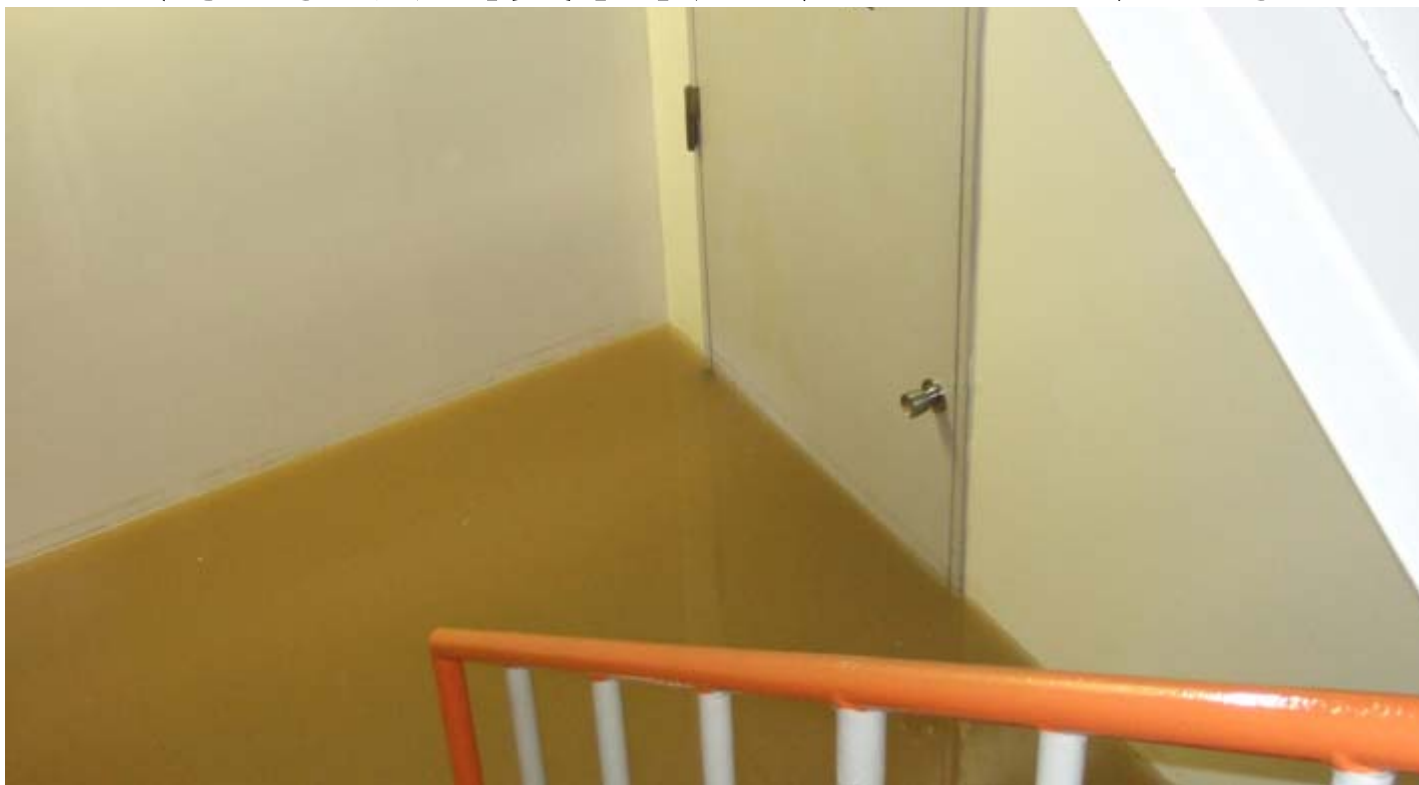
# 1号機

## 原子炉復合建屋B5F冠水

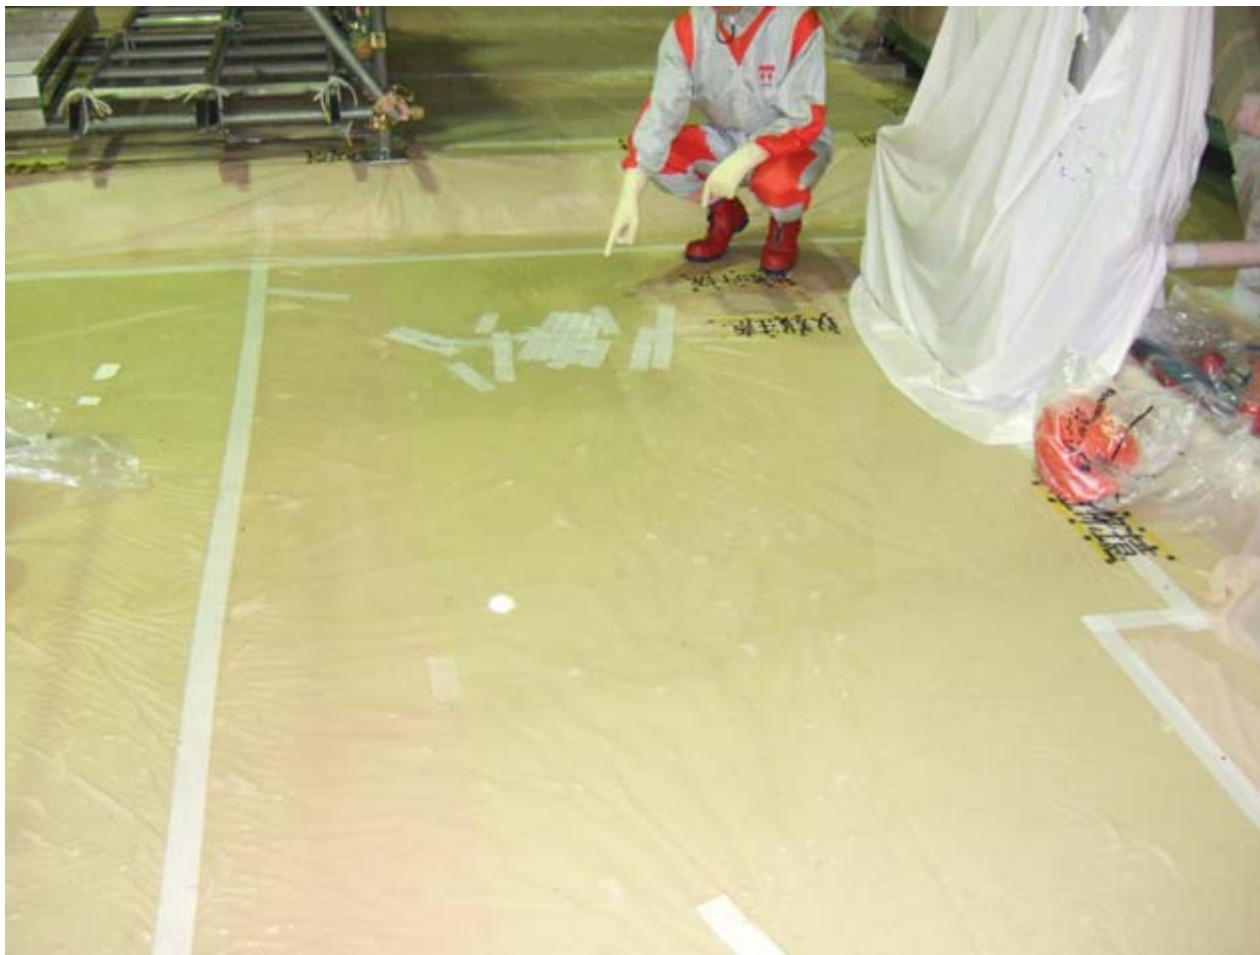
# 2号機

## 原子炉建屋オペレーションフロア

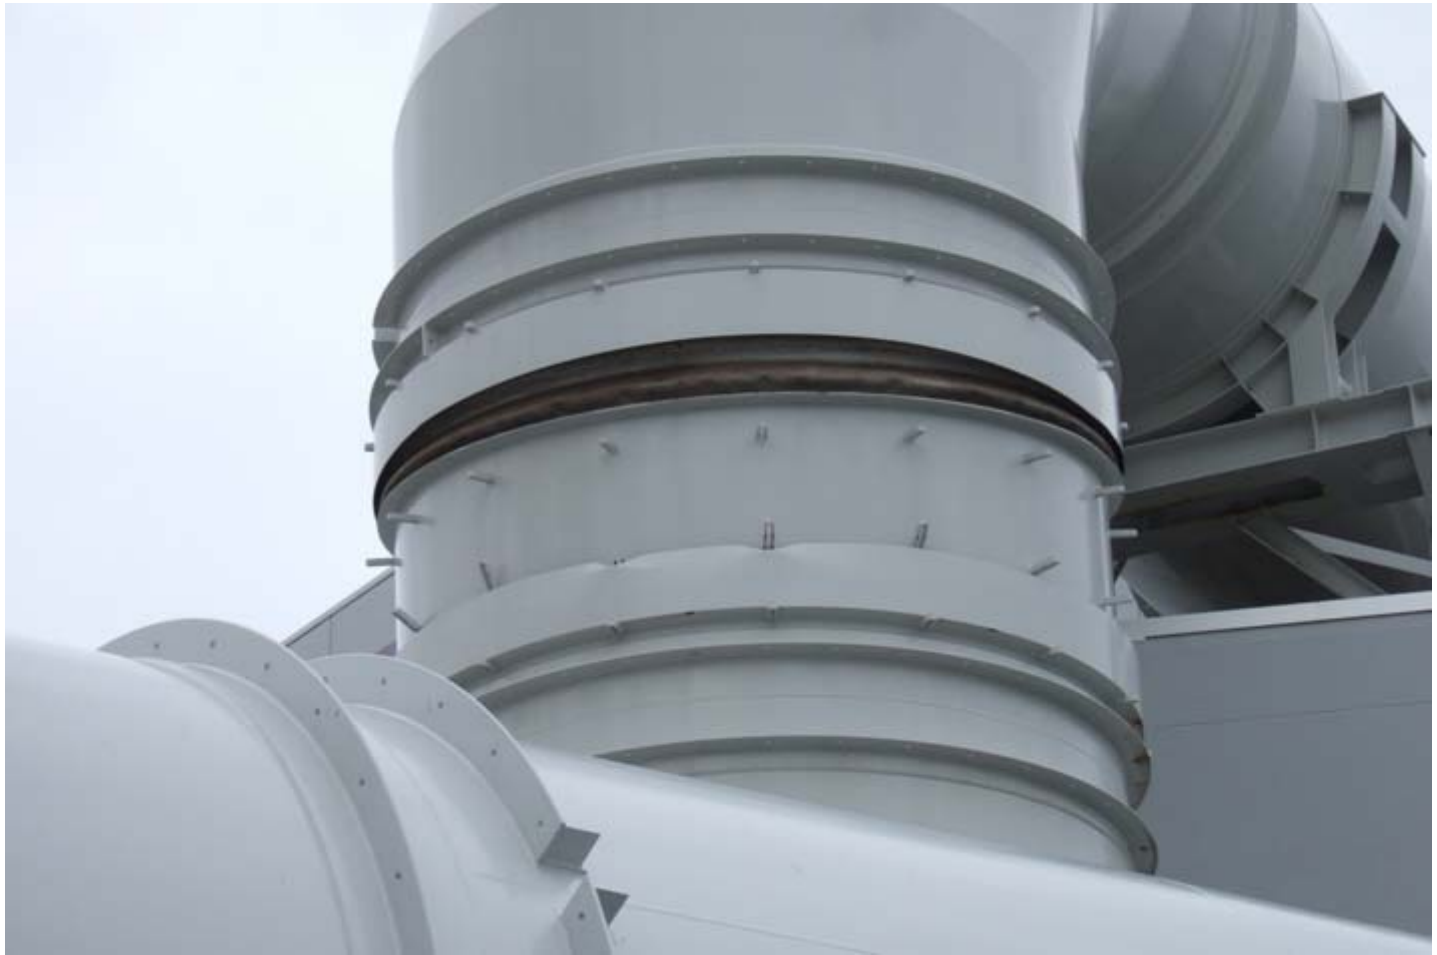
# 2号機 排気ダクトのズレ

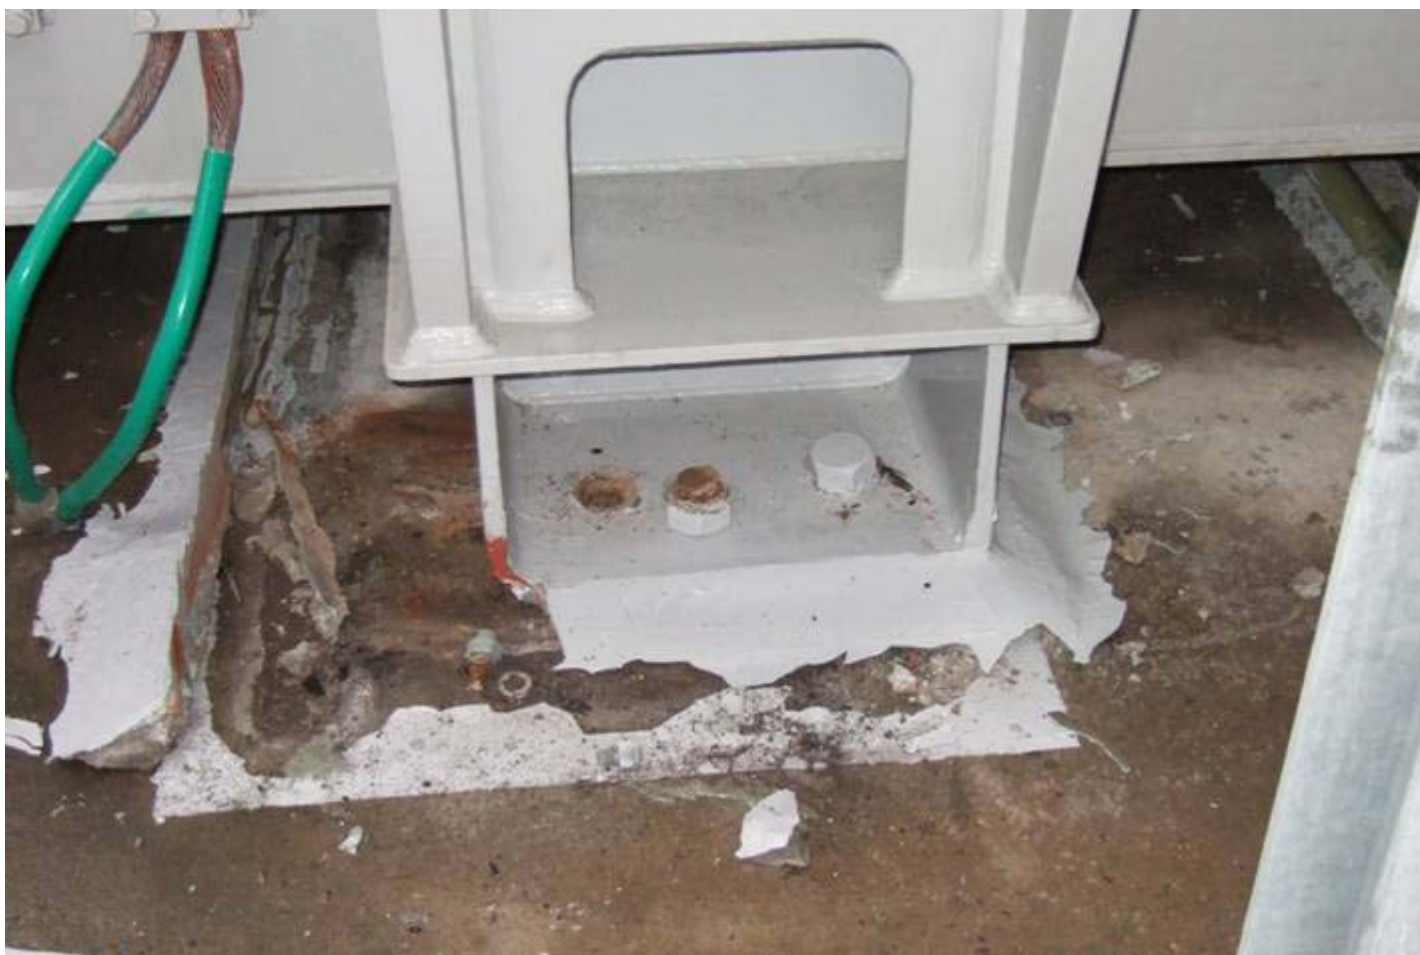
# 2号機

## 主変圧器基礎ボルト折損

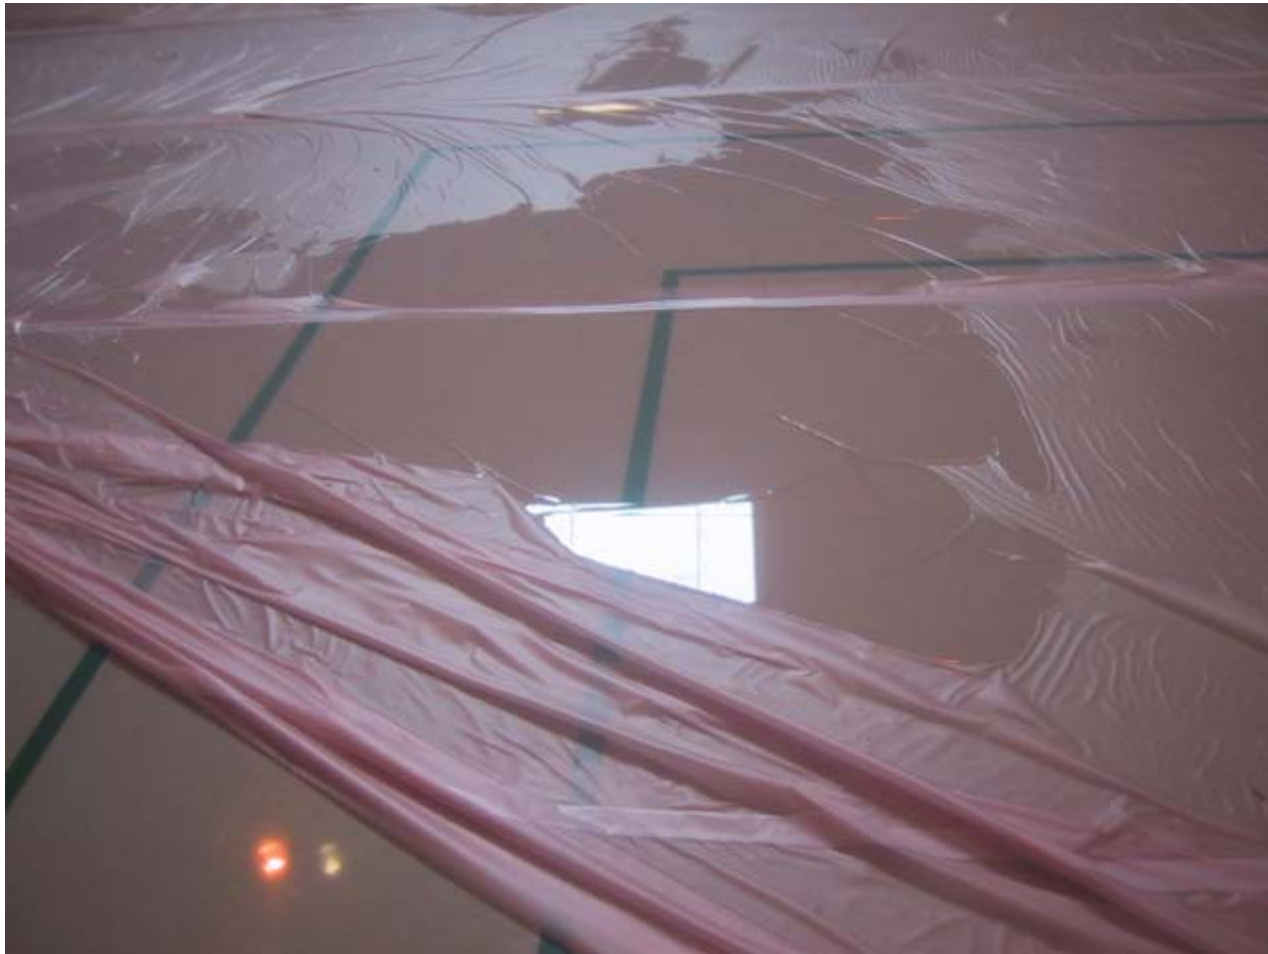
# 3号機 原子炉建屋オペレーションフロア

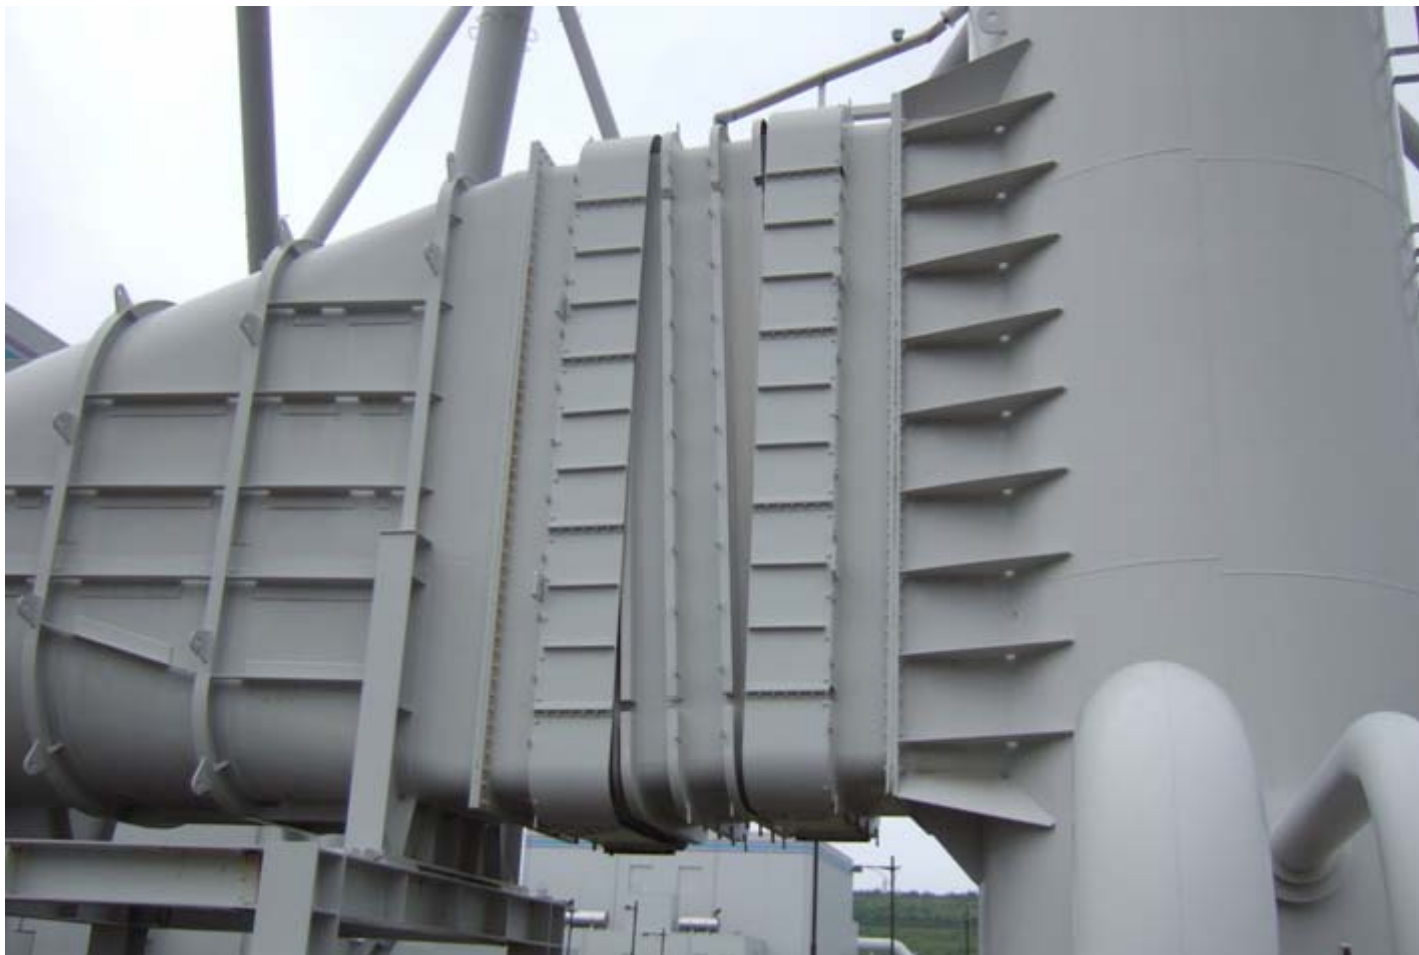
# 3号機

## 排気ダクトのズレ

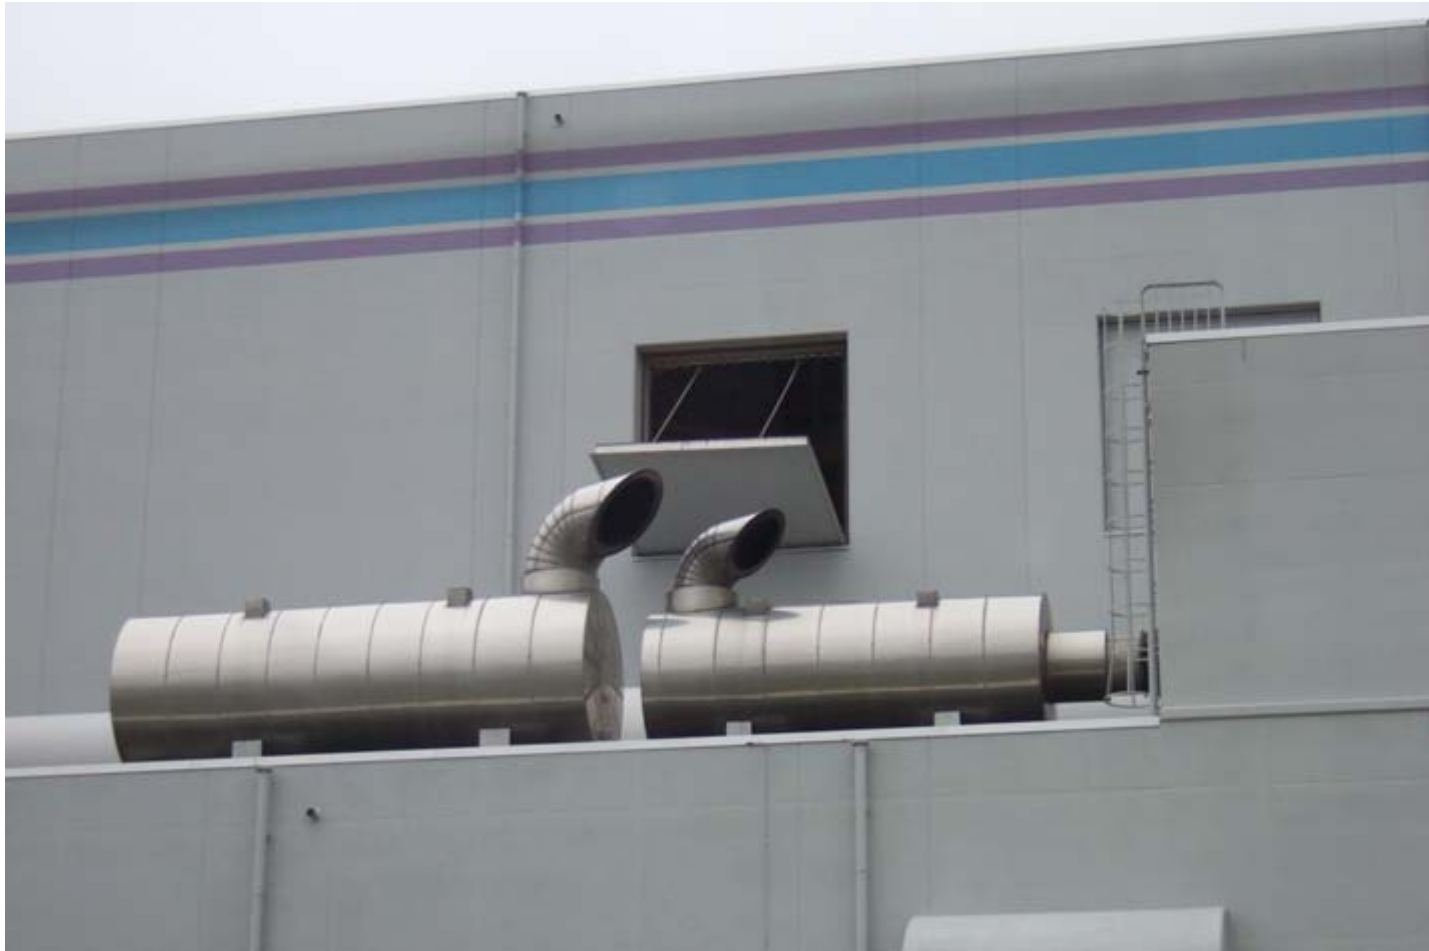
# 3号機

## 原子炉建屋ブローアウトパネル脱落

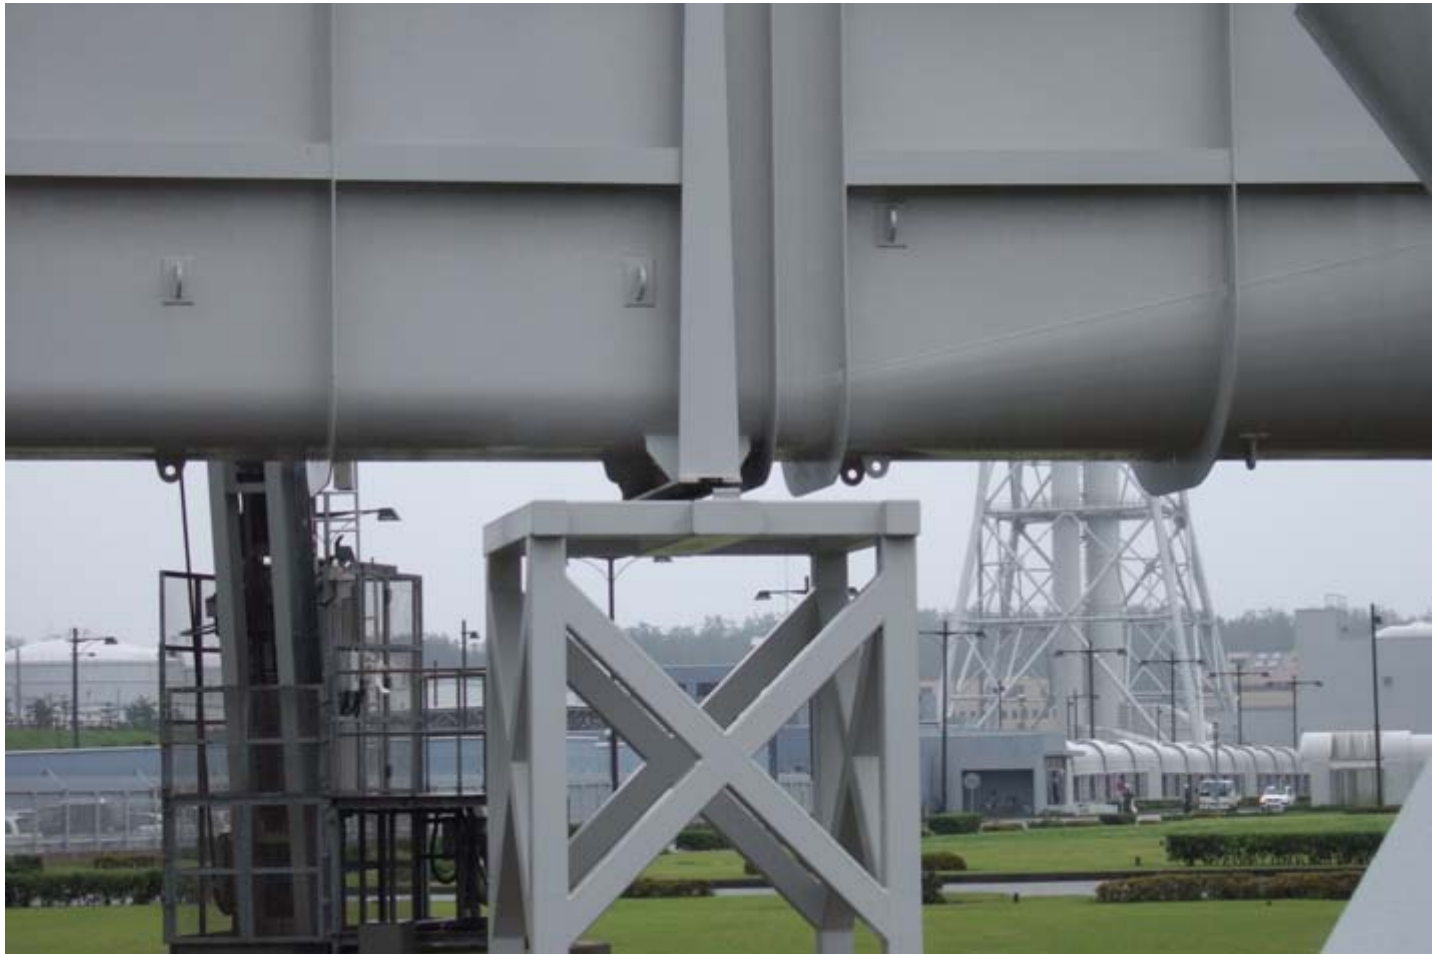
# 4号機

## 排気ダクトのズレ

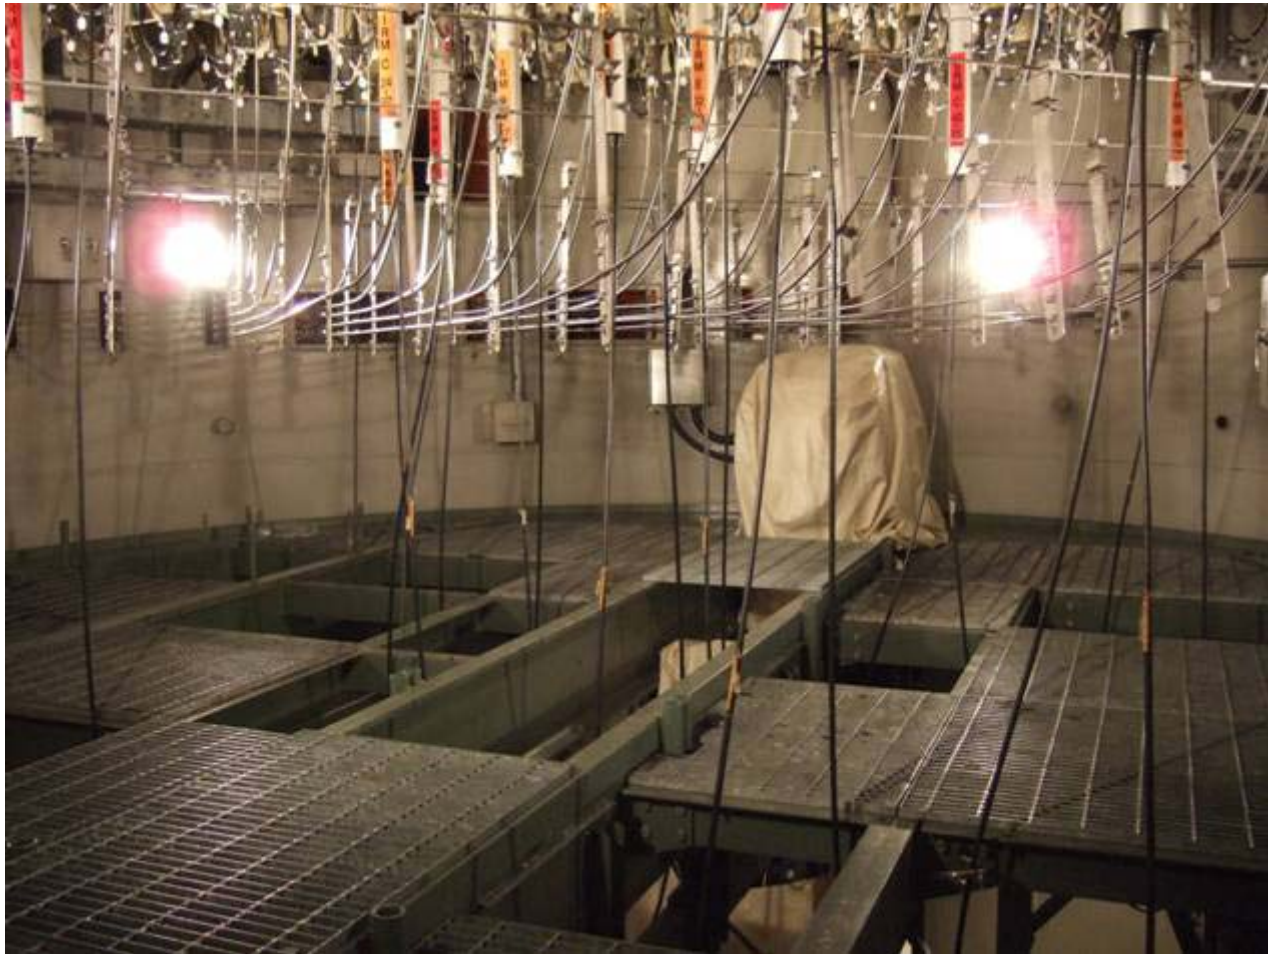
# 5号機

## 制御棒駆動機構下部

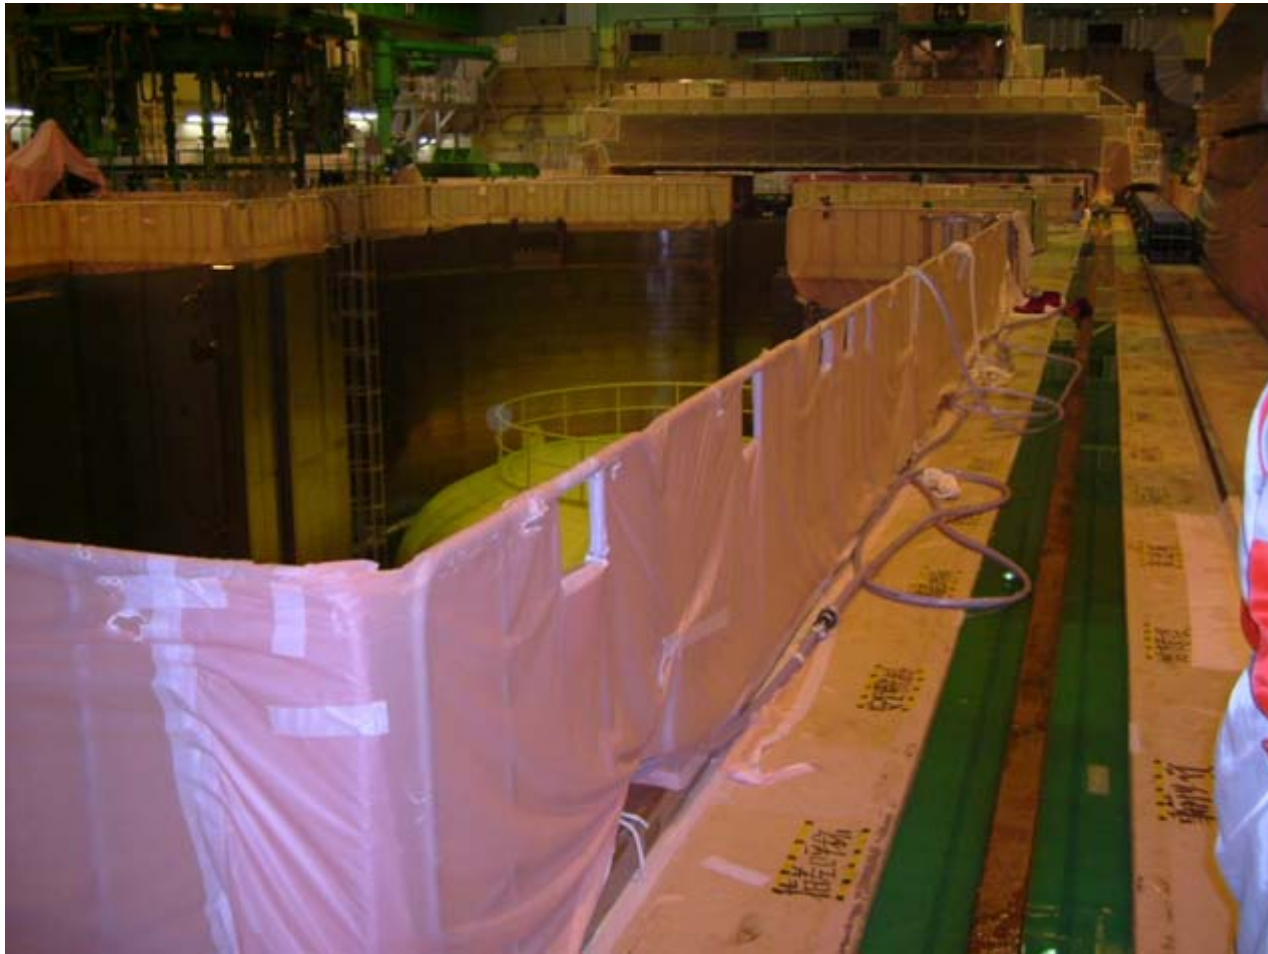
# 6号機

## 原子炉建屋オペレーションフロア

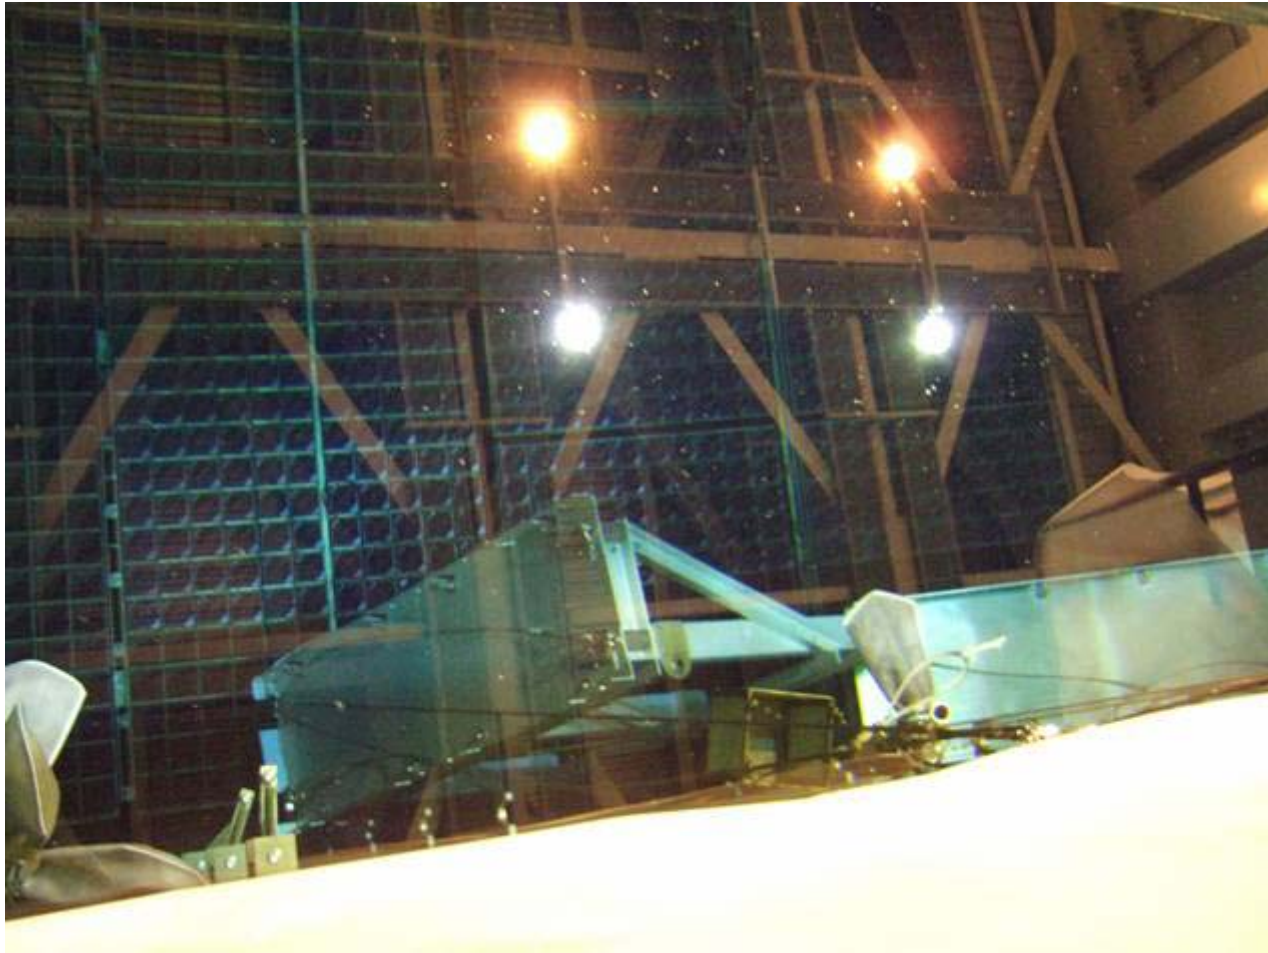
# 6号機

## 原子炉建屋オペレーションフロア作業台落下

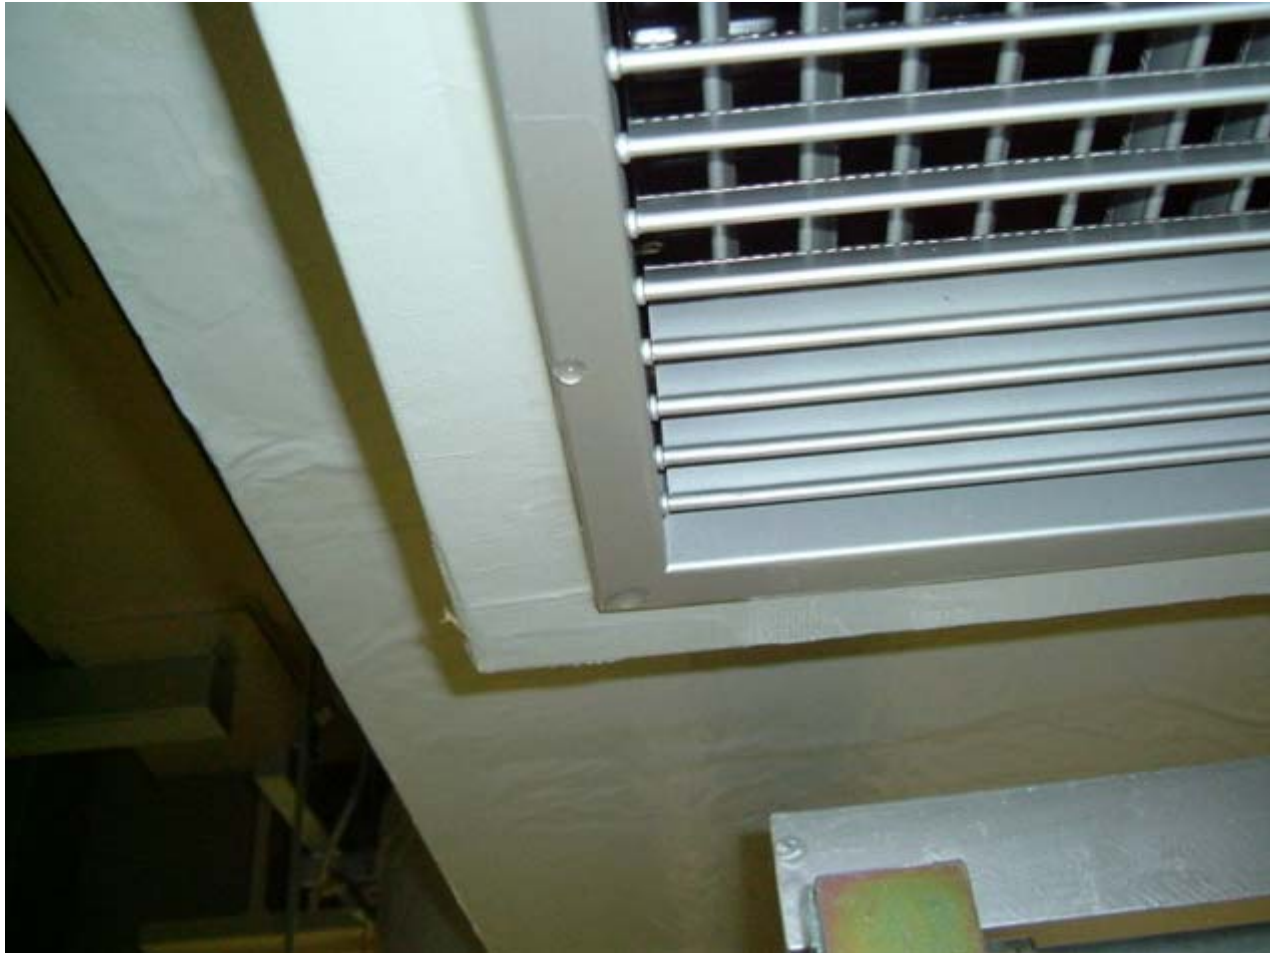
# 6号機

漏えい物質は、原子炉建屋オペレーションフロア直下の非管理区域中３階天井部にある端子箱から漏えいし、中３階を経由して３階床の排水口（ファンネル）を通り非放射性スチームドレンサンプ（以下NSD）に収集され、ポンプにより海への放出に至った経路について確認した。

また、中３階での漏えいについては、現在では容器で受け、また、NSDから海へ放出するポンプについては、引き続き、自動起動しない措置が講じられていることを確認した。

## 原子炉建屋中3階漏えい箇所

当院としては、漏えい経路の特定については引き続き調査する必要があると考えており、更に調査を進めるよう東京電力へ指示した。漏えい経路の確認や報告体制の確立について、今回の調査結果及び今後東京電力から提出される調査結果や再発防止対策等を踏まえて、必要な指導を行っていくこととする。

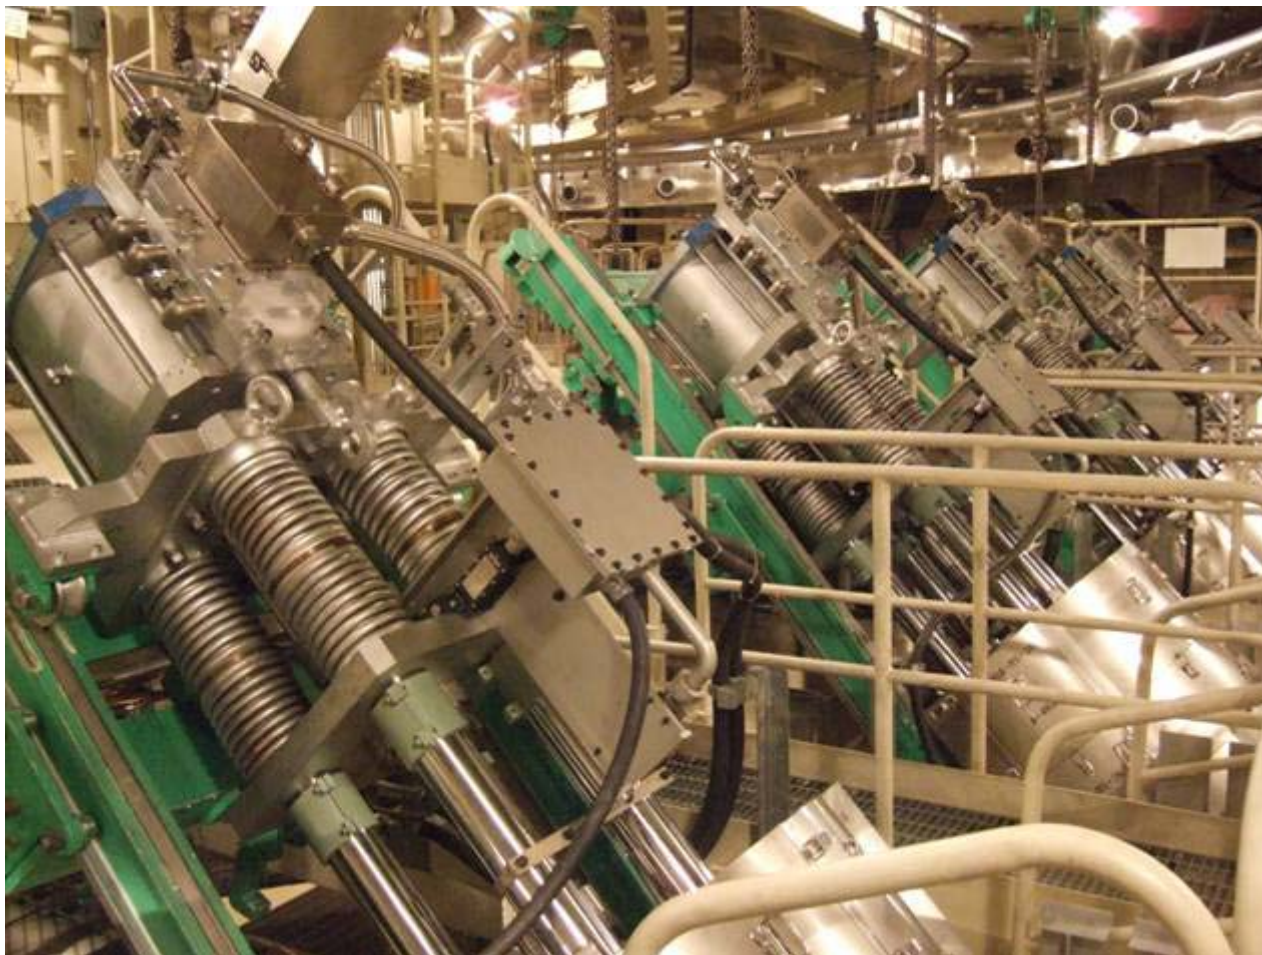
# 6号機 主蒸気隔離弁

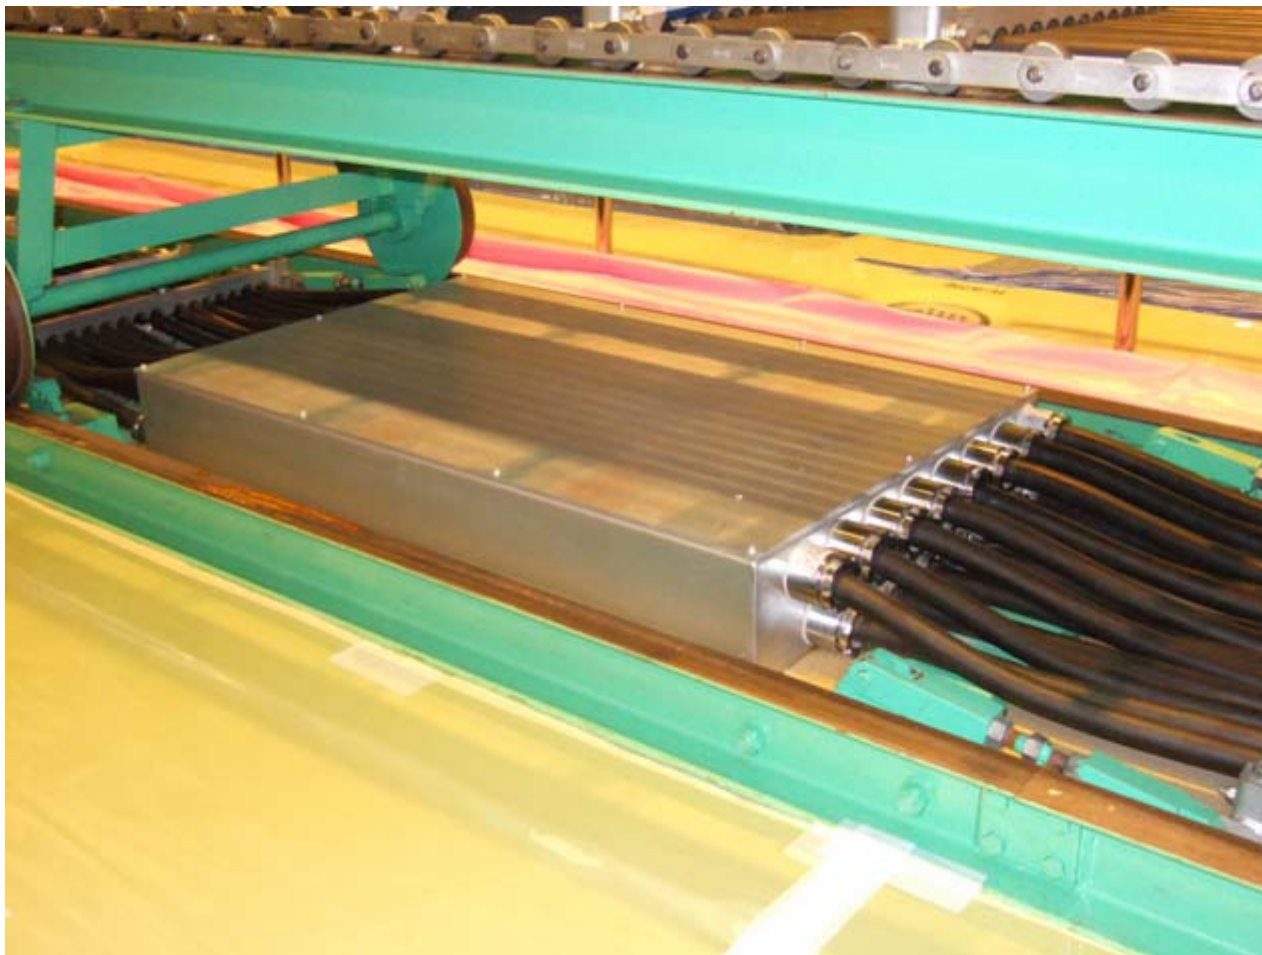
# 7号機

## 原子炉建屋オペレーションフロア

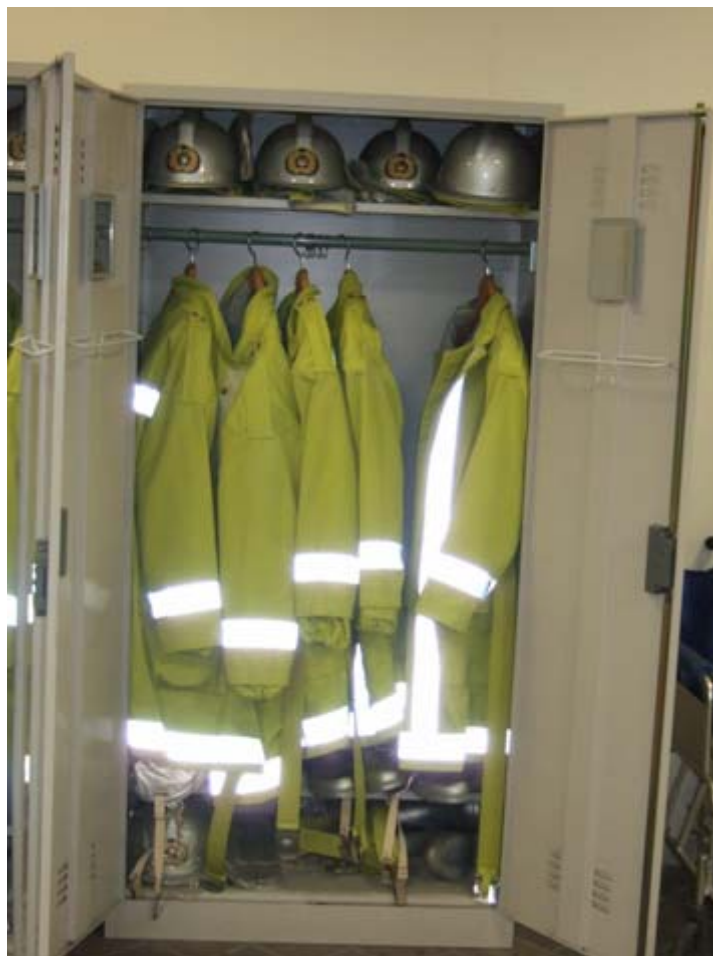
また、当直長は発見者に対し消火活動を指示したが、消火活動は防火衣等の発電所消防資機材を装備することなく実施されたことを確認した。

# 消防資機材

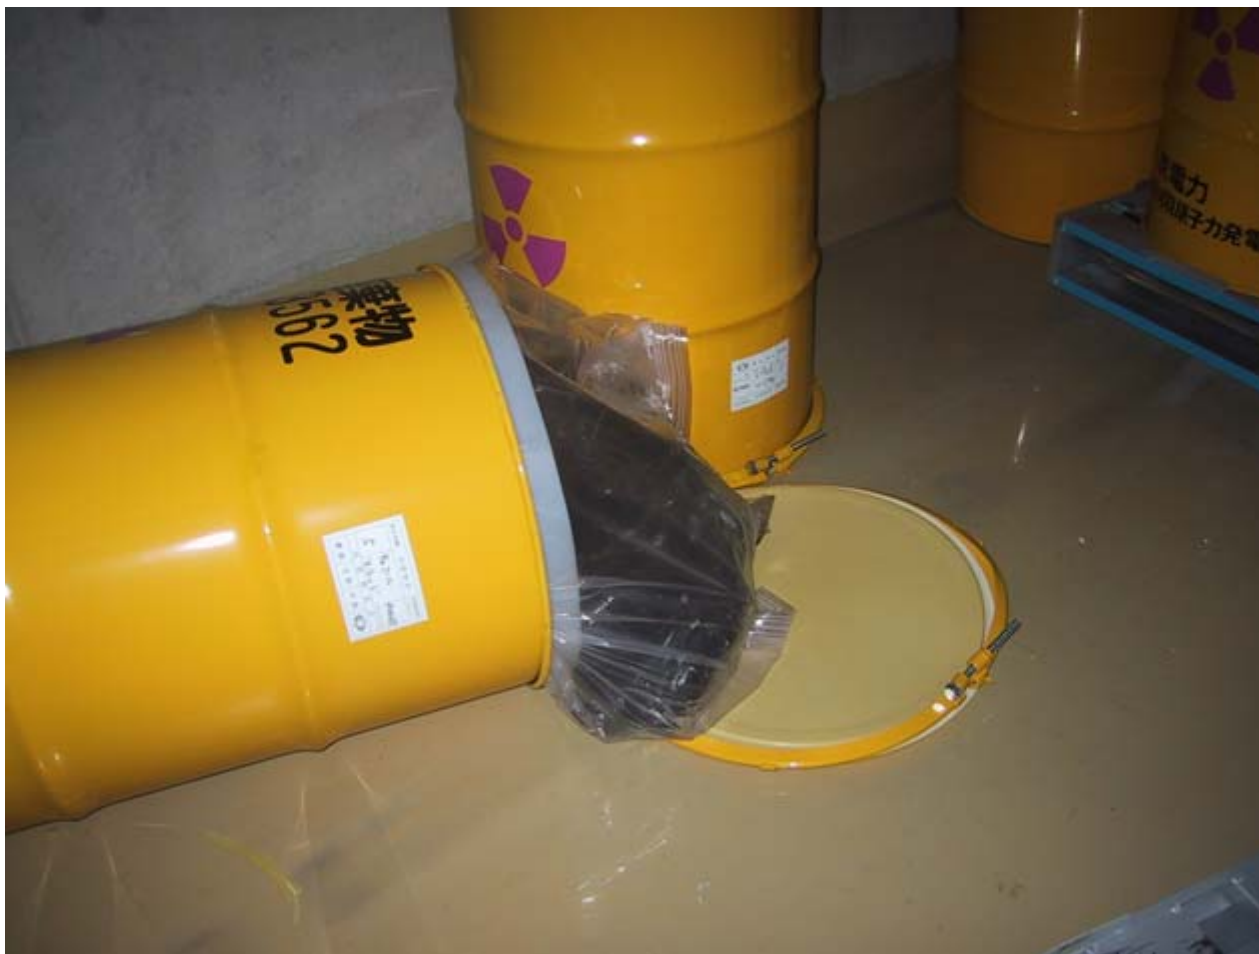
# 固体廃棄物貯蔵庫

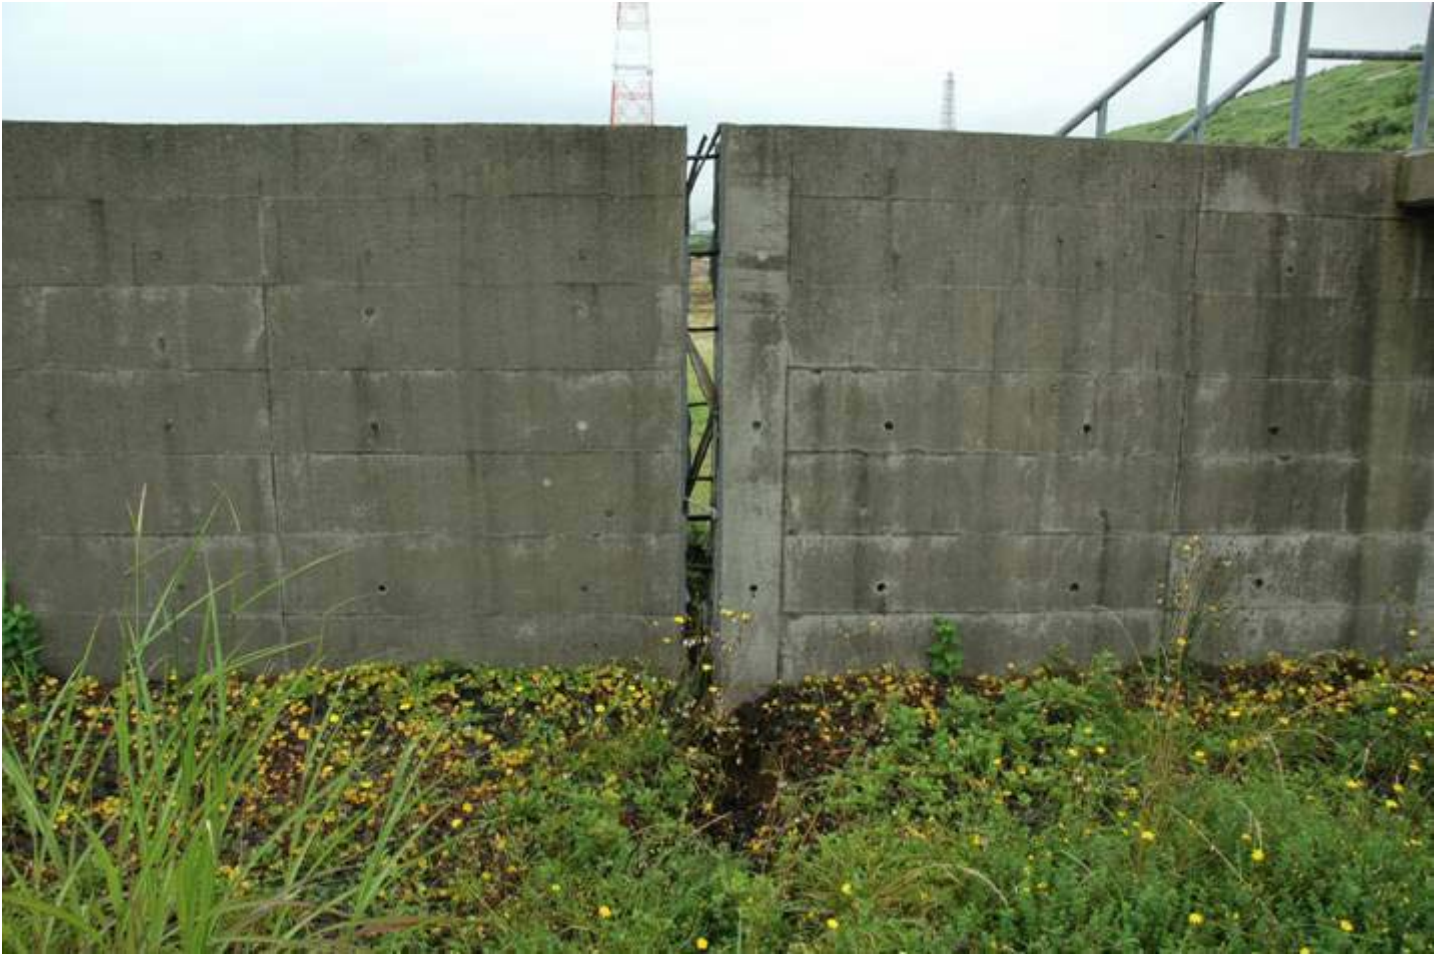
# 重油タンク防油堤目地部の開き
