平成19年7月24日  
東京電力株式会社

新潟県中越沖地震による原子力発電所への影響及びその対応について

平成19年7月16日10時13分に発生した新潟県中越沖地震〔震源地：新潟県上中越沖(北緯37.5度 東経138.6度)、マグニチュード6.8(震度6強)、震源の深さ：約17km〕による当社柏崎刈羽原子力発電所への影響と現在までの対応状況についてご報告いたします。

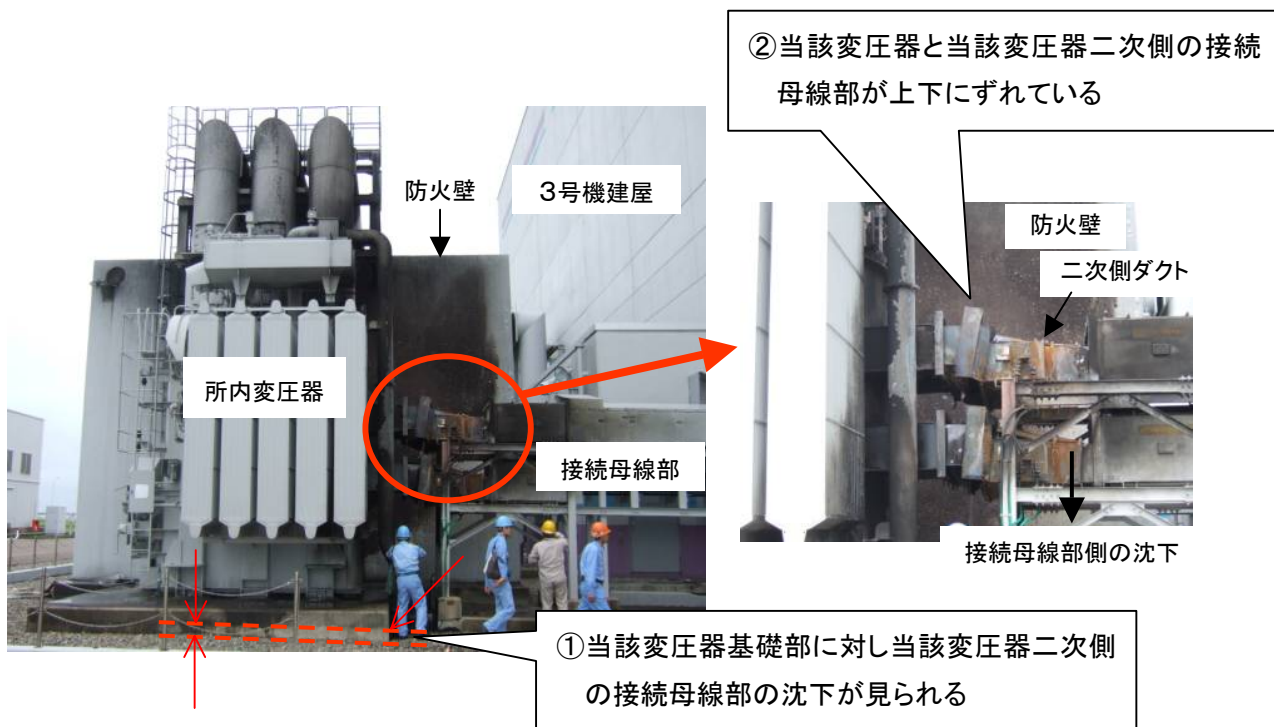
図1. 3号機所内変圧器3B 外観

3号機所内変圧器において火災が発生。(10:15発見、12:10鎮火確認) 事象発生後、地上からの外観目視点検を中心に調査を行い、変圧器と変圧器二次側と接続母線部が上下にずれていること、変圧器二次側のブッシングからの漏油が確認されていること、変圧器二次側の接続母線部の接続ダクトに激しく火災の痕跡があり、母線部にあいた穴から目視調査したところ、母線部の一部が溶損・破断していることを確認。(添付3参照) 引き続き詳細な調査を継続する予定。

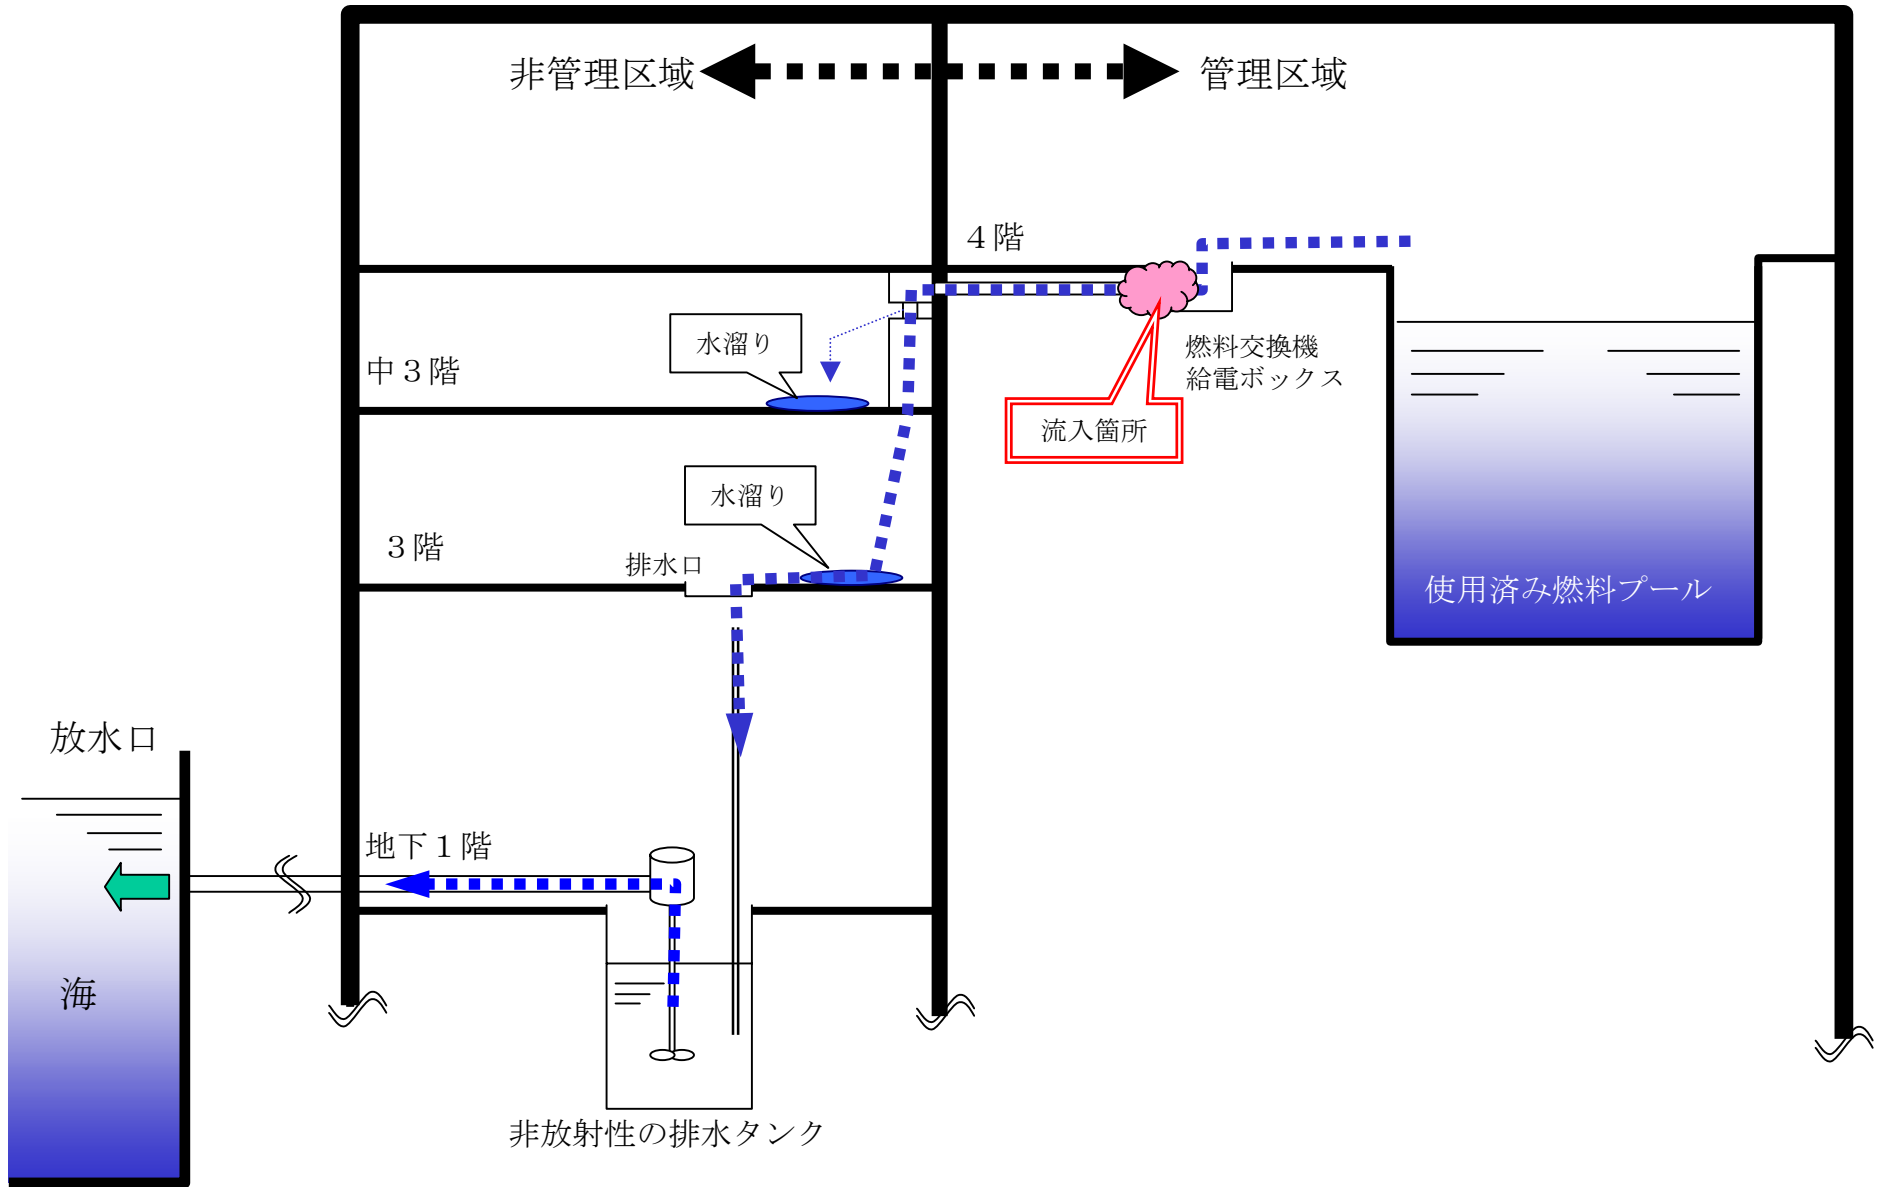
6号機 非放射性的の排水タンクへの流入、系外への放出概略図

6号機原子炉建屋3階及び中3階の非管理区域内において、放射性物質を含む水の漏えいを確認。(現在は漏えいが止まったことを確認済み)

その後、この漏えい水が放水口を經由して海に放出されていることを確認。(放出された水の量：約1.2m<sup>3</sup>、放射エネルギー：約9×10<sup>4</sup>ベクレル)。

調査の結果、漏えいの原因は添付4に示すとおり、使用済み燃料プール水が燃料交換機のケーブルと電線管を伝わって非管理区域へ滴下し、サンプルに落ちて系外へ放出したものと推定。
