国際規制物資の移動を監視するために必要な封印のき損について

－日本原燃株式会社再処理施設－

ウラン酸化物貯蔵建屋における査察用封印のき損について
(発生状況、原因及び再発防止対策等)

平成20年4月23日
日本原燃株式会社
再処理事業部

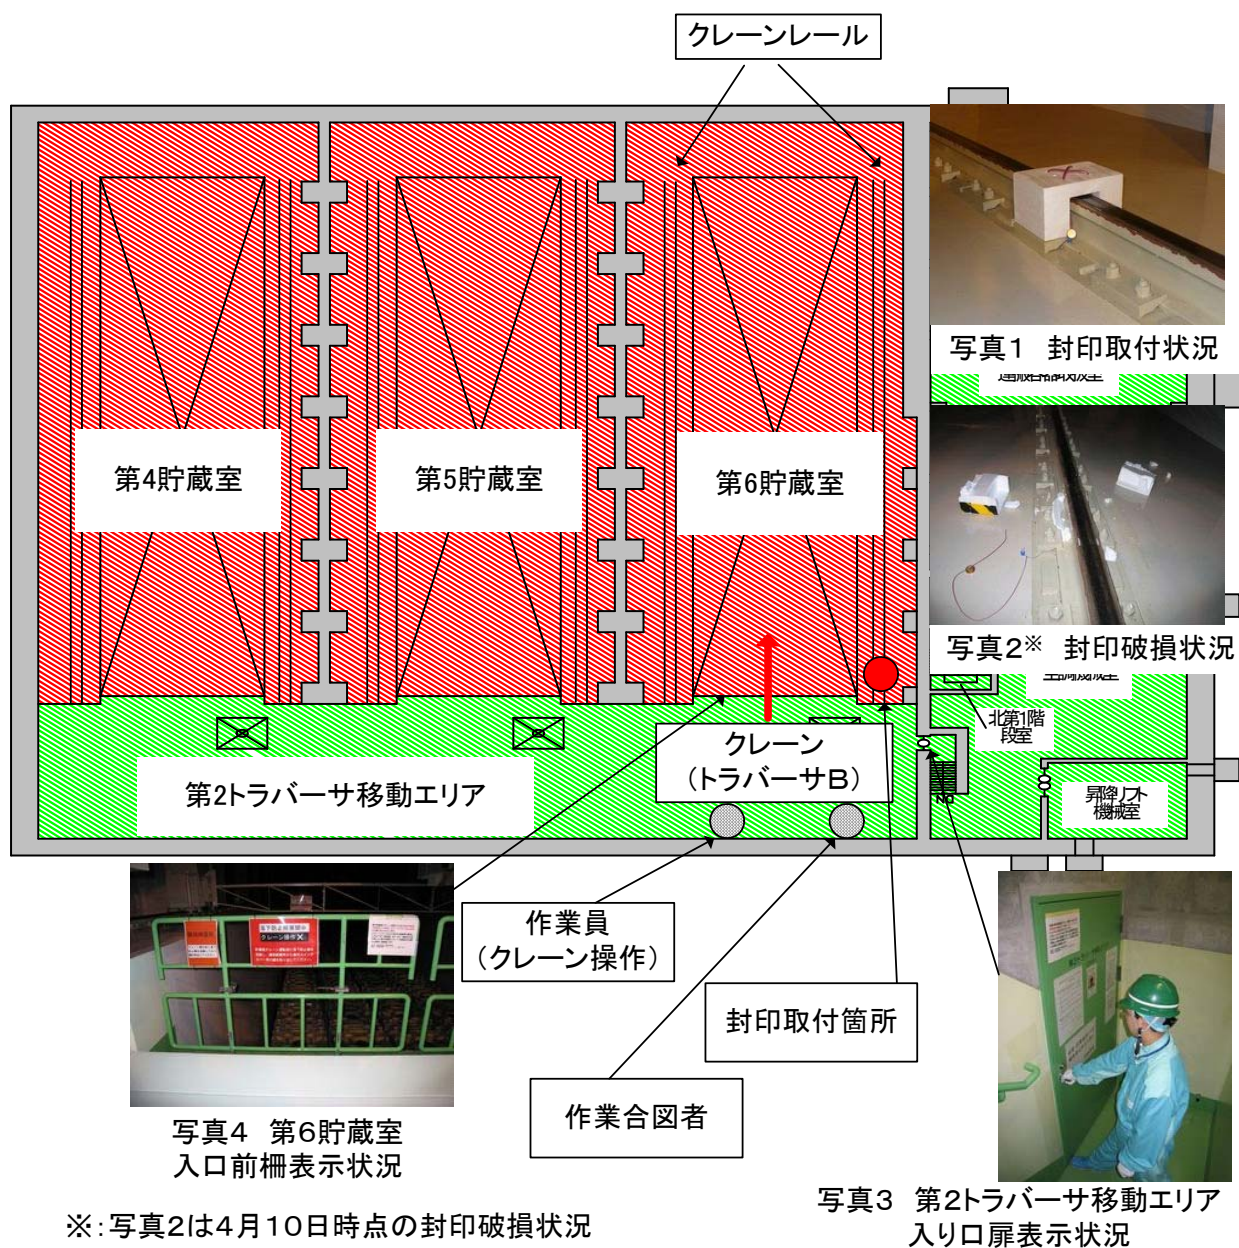
ウラン酸化物貯蔵建屋概要図

3月13日に当該貯蔵室に対するPIVが完了したことを受け、次回のPIVにおける査察の効率化を図るためには、容易且つ明確に、検認済と新たに生産されたものを区別する手段を必要とした。この要件を満たす手段として、検認済のウランボトル貯蔵室と新たに生産されるウランボトルを貯蔵する貯蔵室を分けることとし、更に、JSGO及びIAEAが確認できる手段として、貯蔵室クレーン用走行レール上にブロック封印が取り付けられることとなった。(別添-1ウラン酸化物貯蔵建屋概要図「写真1」参照)

また、保修部実施の月例点検に伴うクレーンの移動の際に作業員がクレーン軌道上の干渉物確認時にクレーン操作前に走行範囲内の障害物の有無確認を行っていたが、封印ブロックが小さくクレーンサドル部に隠れていたために見落としました。

本事象の原因として、保障措置に関連した工場内関係部署への連絡の的確性、迅速性に欠けた事とルール上の障害物の確認が十分でなかった事により、封印をき損した。(別添-1 ウラン酸化物貯蔵建屋概要図「写真2」参照)

3月15日のき損事象以降、業務連絡文書による周知及び掲示による注意喚起措置(別添-1 ウラン酸化物貯蔵建屋概要図「写真3, 写真4」参照)を取っていたが、1回目のき損とは別の作業員の認識が不十分であり、注意掲示に気づくことが遅れたことにより再び当該封印をき損させた。

※: 写真2は4月10日時点の封印破損状況
