# 六ヶ所再処理工場の現状について

2010年12月21日  
日本原燃株式会社

再処理施設 分離建屋高レベル廃液濃縮缶内の温度計保護管内への高レベル廃液の漏えいについて

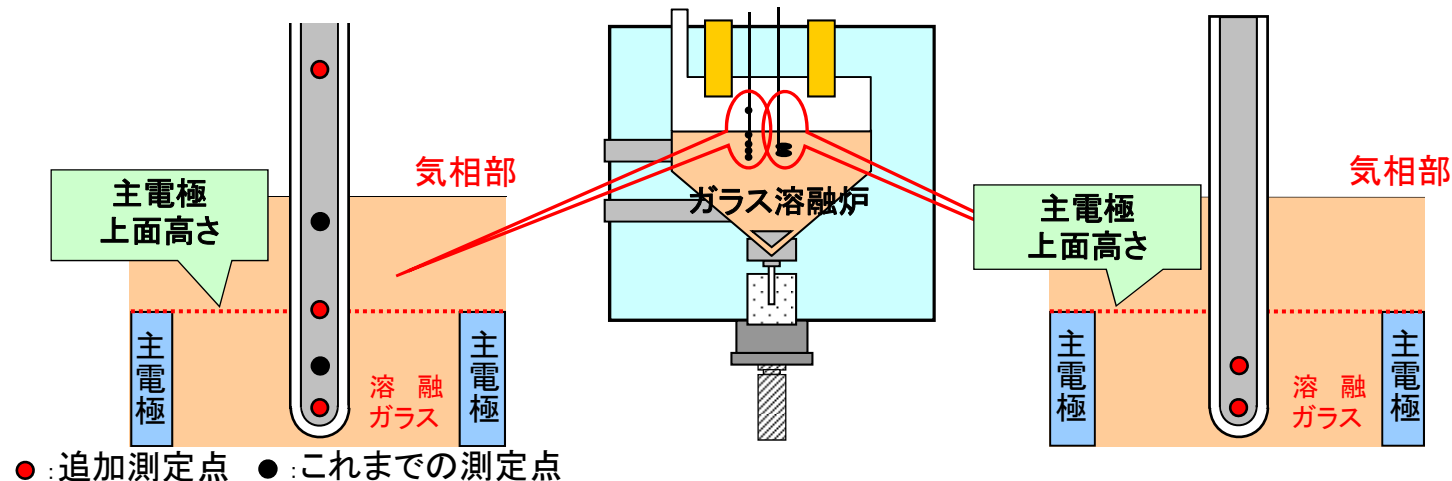
・設置後の動作確認において、温度計の一部に絶縁不良を確認。

既設の温度計の改造（縦方向温度分布を把握）

新しい温度計の設置（横方向温度分布を把握）

・絶縁不良の対策を講じた温度計を残留物除去作業後に設置予定。

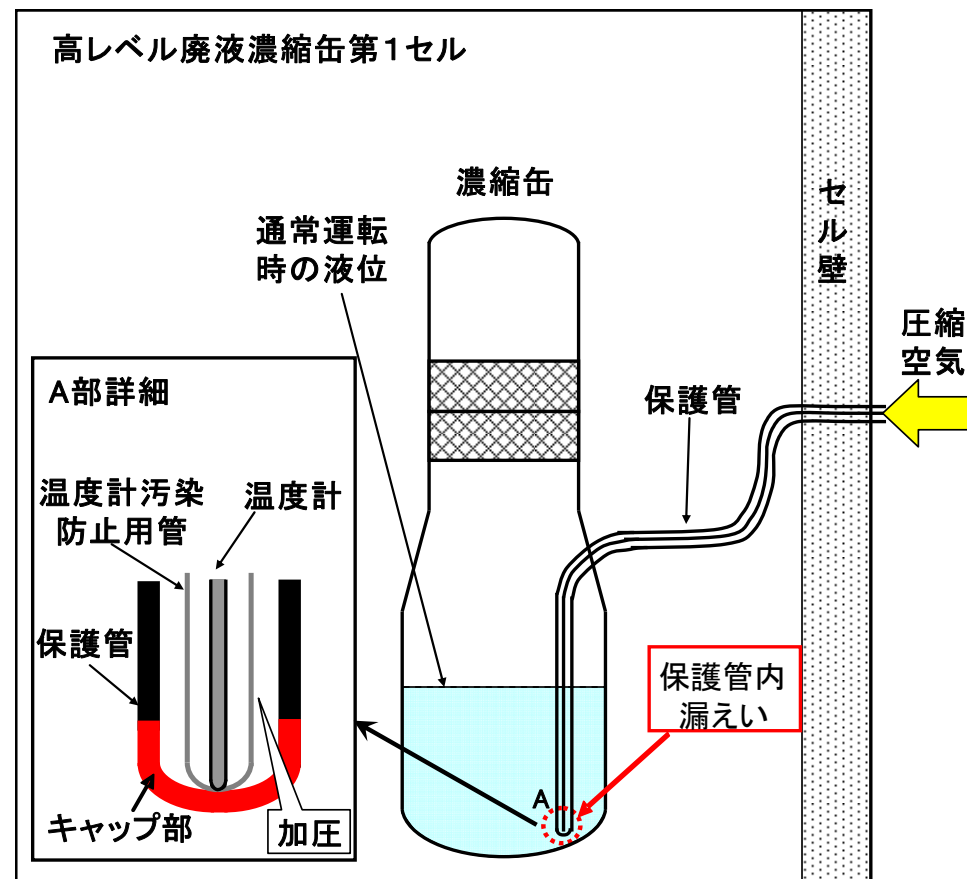
加圧システムの設備概要図

・高レベル廃液濃縮缶の温度計保護管内先端のキャップ部の損傷により高レベル廃液が漏えいした事象の対策を実施。

・保護管内部に供給した圧縮空気により加圧し、保護管内への廃液の浸入を防止する加圧方式を採用し、復旧（加圧システム）。

・加えて、温度計の汚染防止用の管を保護管内に挿入

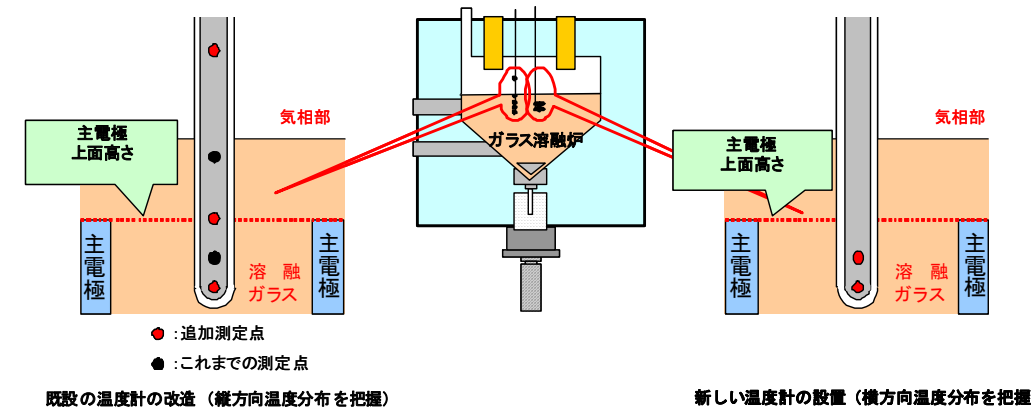
ガラス温度測定点の追加

- 第5ステップで起こった流下性低下は、不溶解残渣廃液を含む廃液を供給した際にガラス温度が上昇し、白金族が沈降したために生じたものであり、その原因は、ガラス温度の上昇に応じて、適切に電力を調整してガラス温度を下げるができなかったことであると推定した。
- また、ガラス温度の調整が十分にできなかった理由は、炉内のガラス温度を測定している温度計が仮焼層の影響を受けやすい位置にあり、ガラス温度を正確に把握できなかったことによるものと推定した。
- さらに、流下ノズルの加熱性の低下を補うために採用した運転方法で、炉底部の温度を高い状態にして運転を継続したことが白金族元素の沈降・堆積の一因になったものと推定した。

- 「ガラス温度計が仮焼層の影響を受けやすい位置にあり、ガラス温度を正確に把握できなかったこと」に対応するため、ガラス温度の測定点を増やすことなどにより、ガラス温度を把握する精度を向上させることとした。
- 模擬ガラスビーズから低模擬廃液に変更し、定期的な洗浄運転を行うことにより、白金族の堆積を回避し、安定した運転状態を継続できる運転方法を採用することとした。

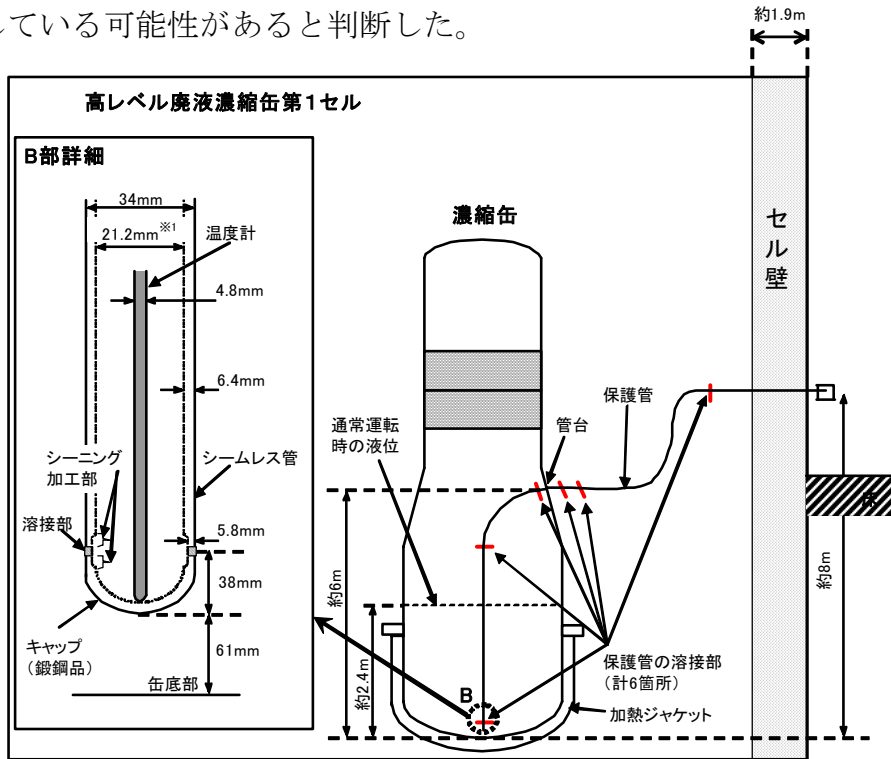
- 再処理施設分離建屋高レベル廃液濃縮缶第1セルに設置されている高レベル廃液濃縮缶Aの温度計交換作業（平成22年7月30日実施）において、温度計の先端が温度計保護管（以下、「保護管」という。）から作業エリア側に出た時点で線量当量率が上昇した。
- その後、汚染の発生源の調査を進めたところ、高レベル廃液濃縮缶内の保護管内に高レベル廃液が漏れいしている可能性があるかと判断した。
-

- 約1.9m

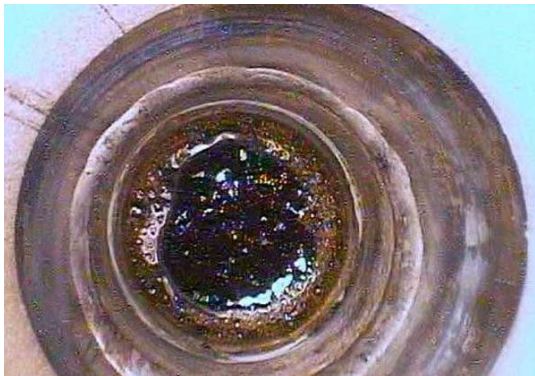
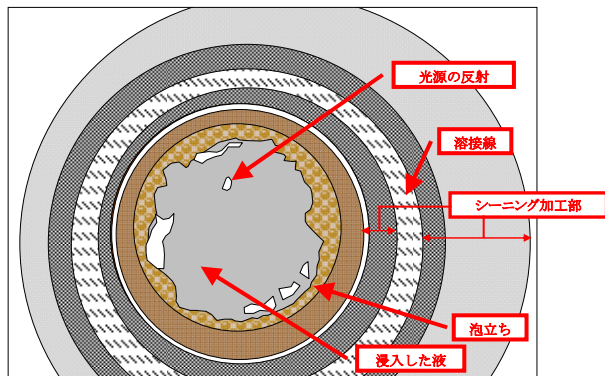
- 保護管に対する調査の結果、以下のことが確認された。
  - ・保護管内に漏えいしている液量は約 7 c m<sup>3</sup>と推定される。
  - ・溶接部付近及び上下のシーニング加工部には液垂れの痕跡は確認されなかった。
  - ・損傷箇所、損傷の大きさの調査のために実施した圧力降下確認において、圧力降下は確認されず、減圧による液浸入確認において、液の浸入は確認されなかった。
  - ・保護管底部の残肉厚確認において、下部保護管の底部の残肉厚は設計値を下回っていた。

- 保護管及び温度計の調査結果及び模擬試験による確認から、保護管の損傷状況等に係る評価を以下に示す。
- ・漏えい箇所は、保護管のキャップ部である可能性が高いと考える。
  - ・損傷箇所の大きさは5～30 μm程度。損傷箇所が塞がっている可能性は否定できない。

- 漏えいが発生した箇所は、キャップの溶接線付近または上下のシーニング加工部の可能性は低く、キャップ部である可能性が高い。
  - また、キャップ部に損傷が発生した原因は、要因分析に基づく調査の結果、析出物の発生が濃縮缶内の対流に影響し、想定した以上の濃縮缶下部温度の上昇が発生したことにより鍛鋼品であるキャップ部で加工フロー腐食が発生したものと推定する。
- 加工フロー腐食：鍛鋼品における加工方向に沿った選択的な局部腐食

- 当該保護管復旧の方策として、複数の方式について比較検討の結果、加圧方式（グリーン区域から保護管内部に圧縮空気を供給する方式）を採用することとした。

- 濃縮缶下部の温度上昇の抑制として、濃縮缶をより減圧し温度を下げるとともに、先行施設でも実施している定期的な洗浄運転を行う。これにより、析出物を再溶解させるとともに濃縮缶から払出す。
