高速増殖原型炉もんじゅ 炉内中継装置の復旧作業と性能試験工程

平成22年12月21日
日本原子力研究開発機構

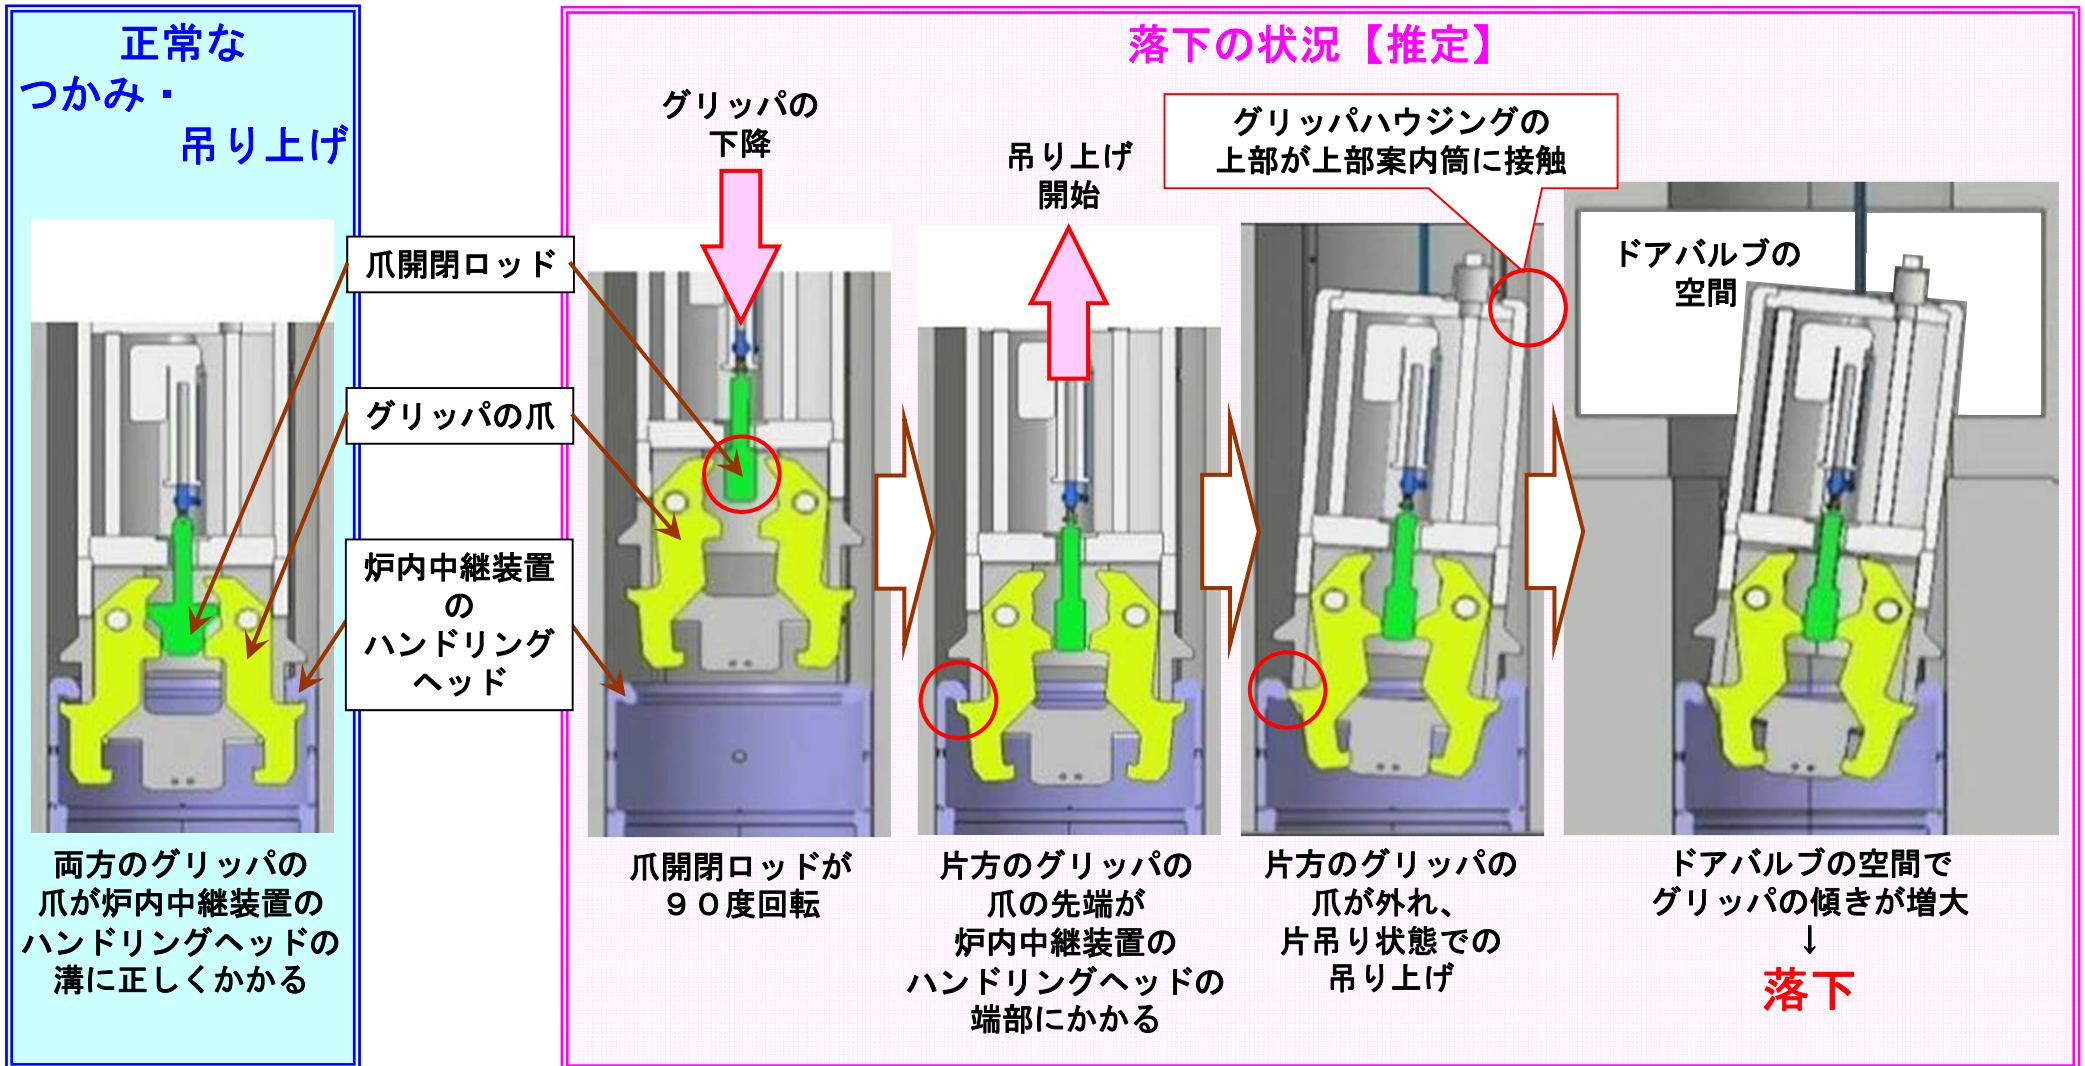
爪開閉ロッドが90度回転していたためにグリップが十分に開かなかったことから、片吊り状態で吊り上げ、ドアバルブの空間で傾きが増大し、落下

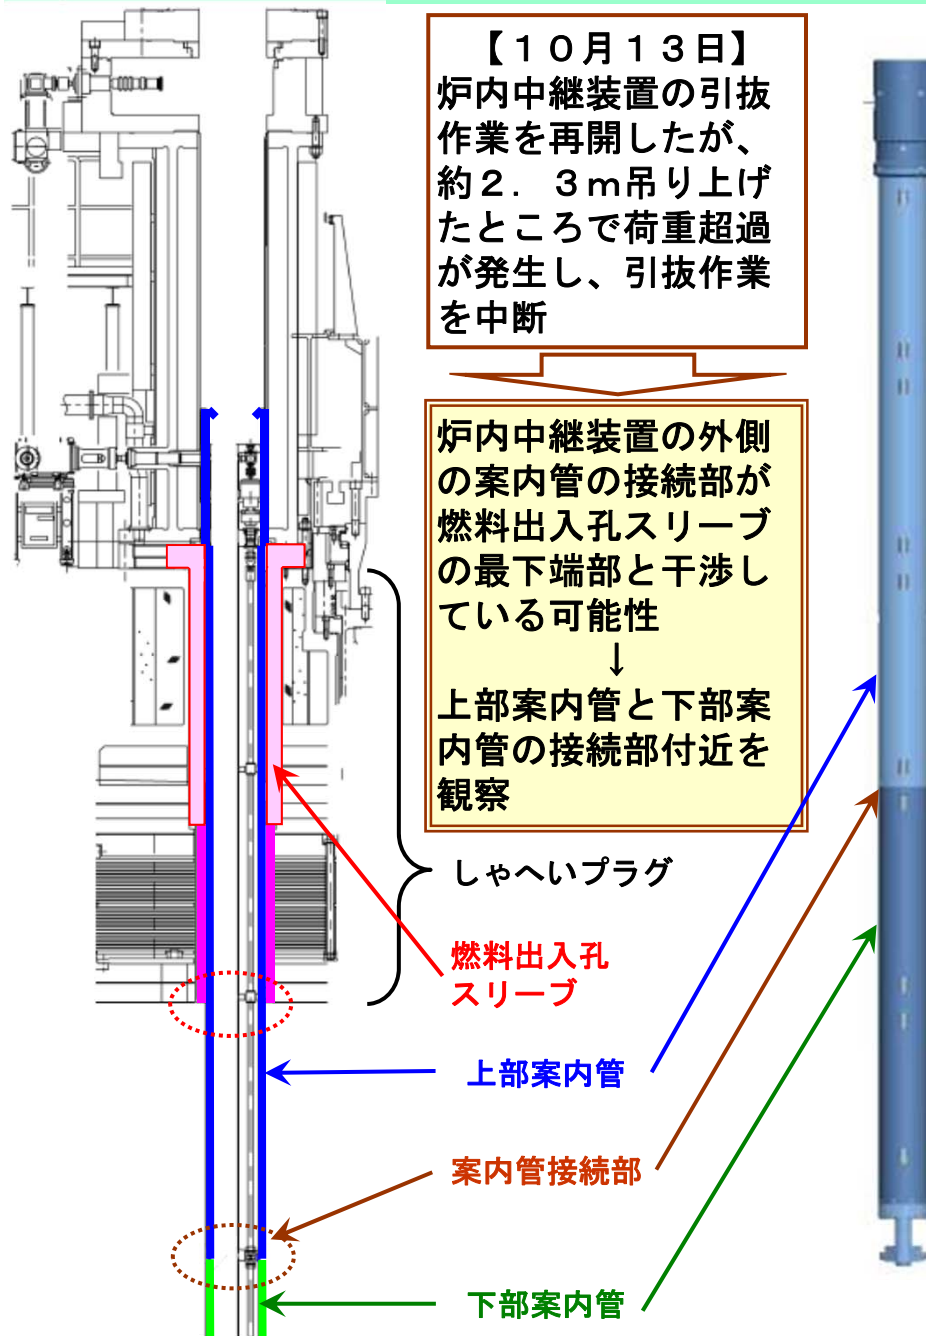
【11月9日】内側案内管上部のギャップを観察
初期値：5～7mm → 観察値：14.5～14.9mm
案内管接続部に何らかの変形があると推定
①炉内中継装置が使用できる状態にない
②通常の方法によって引き抜くことができない

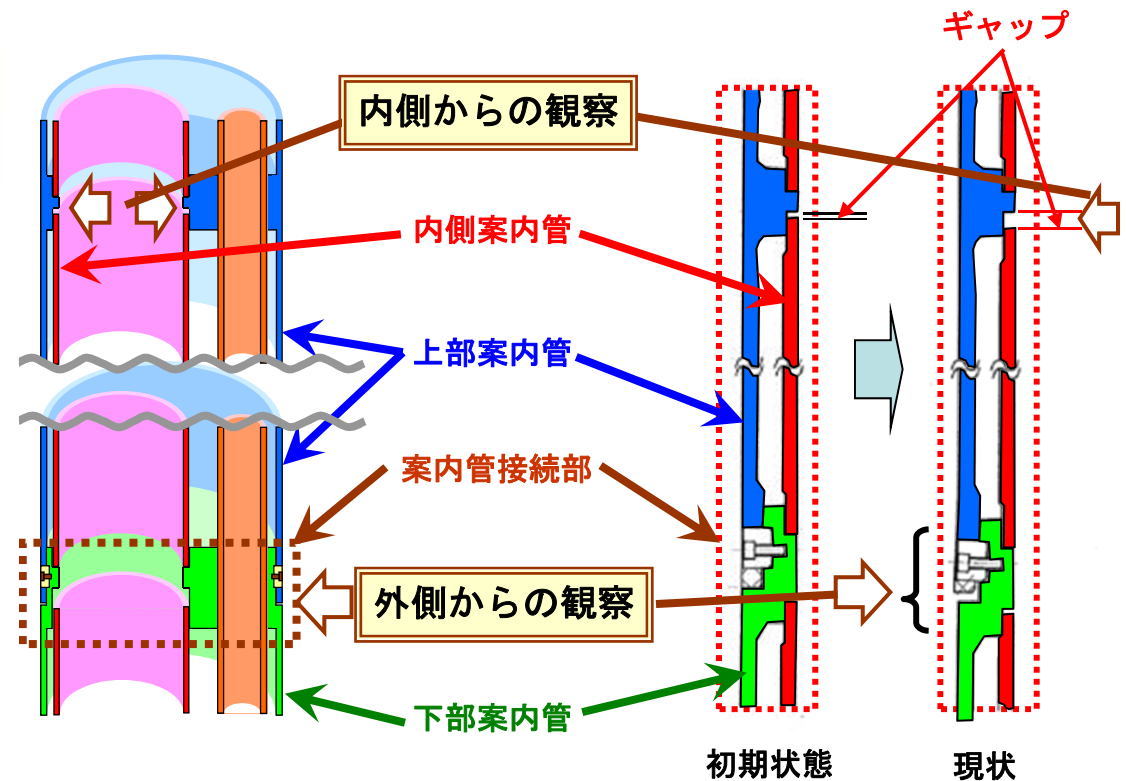
【11月16日】接続部を外側から観察
約8mmのギャップを観察
これまでの解析を踏まえると、
接続部のピン近傍が約5mm（推定）張り出し

炉内中継装置を燃料出入孔スリーブと一体で引き抜く方針
