第5回原子力委員会
資料第1号

東海再処理施設の現況について

平成23年2月8日

独立行政法人 日本原子力研究開発機構

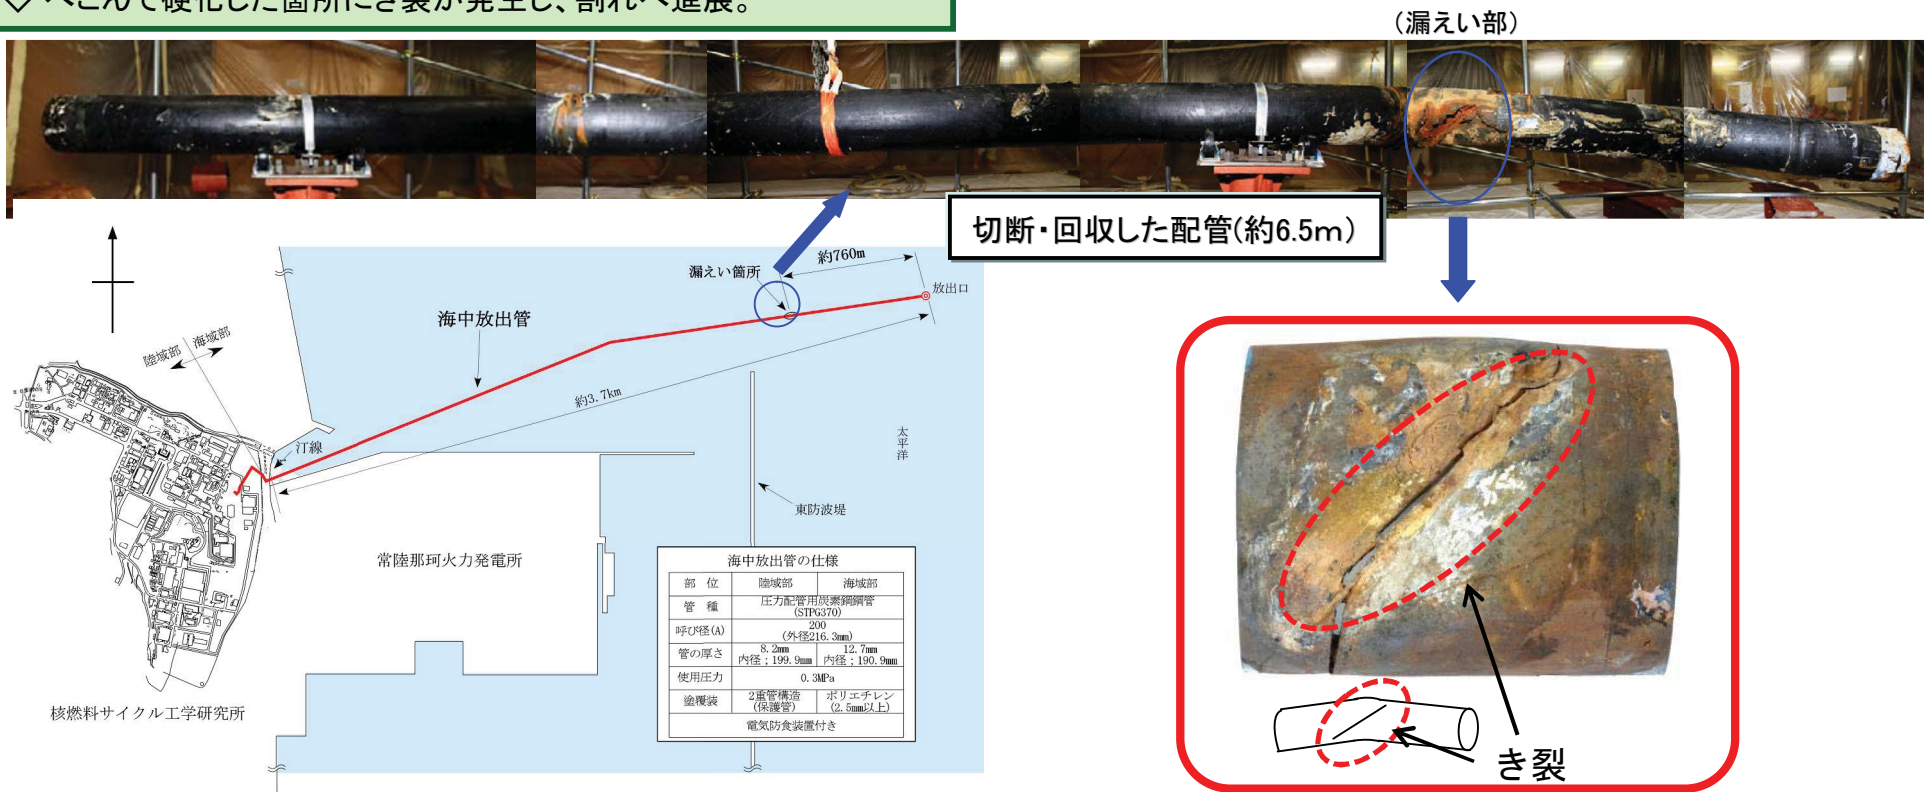
平成21年4月に漏えいを確認以降、漏えい箇所の特定、漏えい部位の切り出し等を行い、原因究明を実施。

- ◇ 施工時(H3)の埋設に用いたグラブが配管に接触。
- ◇ 配管が曲がり応力が発生。
- ◇ へこんで硬化した箇所にき裂が発生し、割れへ進展。

切断・回収した配管(約6.5m)

海中放出管の仕様及び経路概要図(漏えい箇所)

漏えい箇所の外観写真

- ◇ 原因・対策をまとめた法令報告書を作成中。
- ◇ 本年夏頃までに復旧作業を終了させる予定。
