# 当社事業 (再処理・MOX)に関する現状報告 【長計フォローアップの観点から】

平成15年8月7日  
日本原燃株式会社

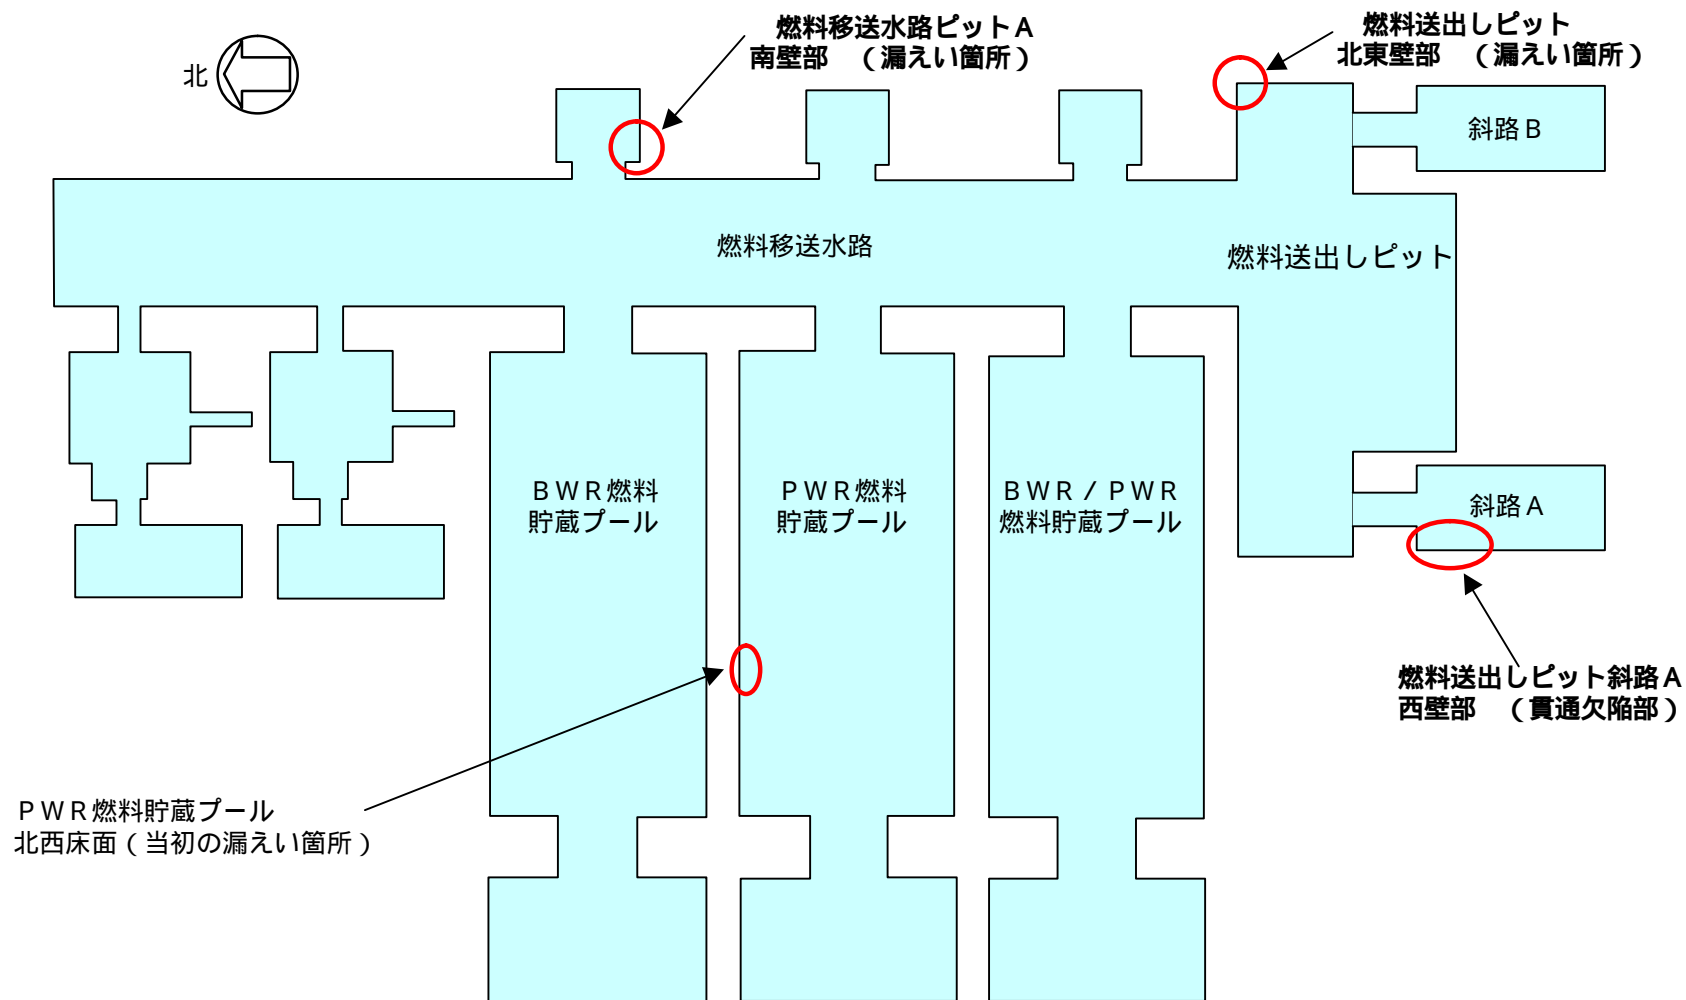
# 点検中に確認した漏えい箇所及び貫通欠陥部

- PWRプール、燃料送り出しピット及び移送水路ピットのライニング溶接部からの漏えい(3箇所)
- 燃料送り出しピット斜路における貫通欠陥(2箇所)

原因 計画外溶接  
(当社及び元請会社の不十分な施工管理)

- 点検** 社外専門家の指導などにより、徹底した点検を実施。この結果、使用済燃料貯蔵プールで229箇所、再処理施設本体で56箇所の計画外溶接部を確認
- 補修** 計画外溶接部と特定した箇所全てについて、新規ライニングプレートに張り替える
- 点検・補修時の品質確保** 第三者監査機関を活用した監査を通じて、点検・補修作業に対する品質を確保。
