# 新潟県中越沖地震について

平成20年1月21日  
柏崎刈羽原子力発電所

東京電力

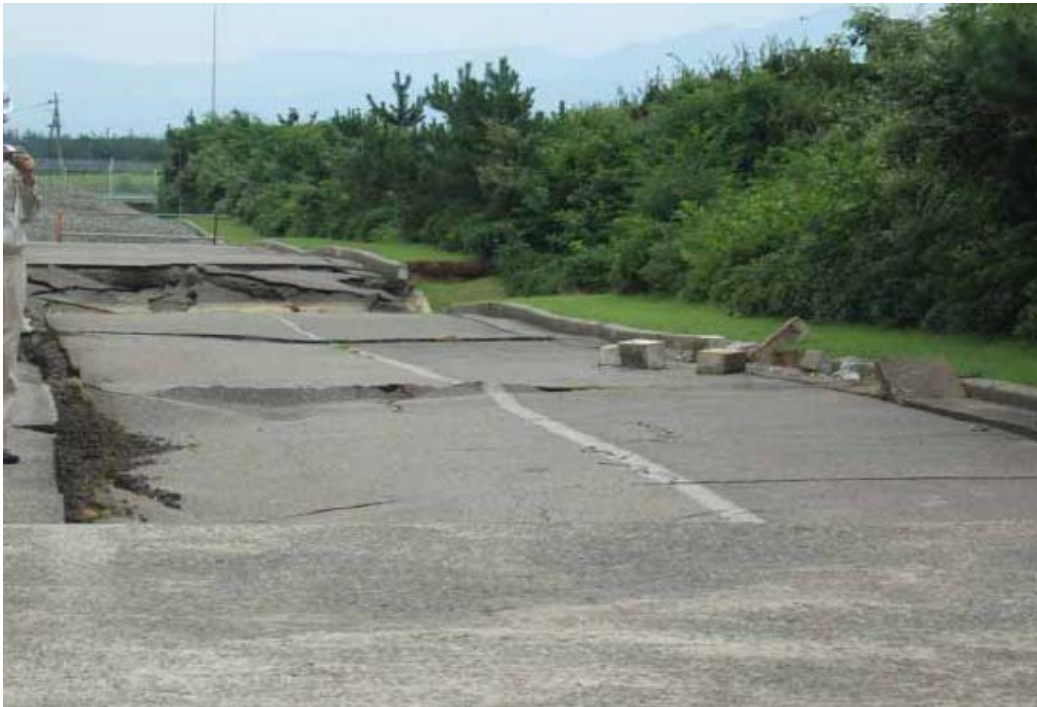
構内道路

[液状化により沈下]

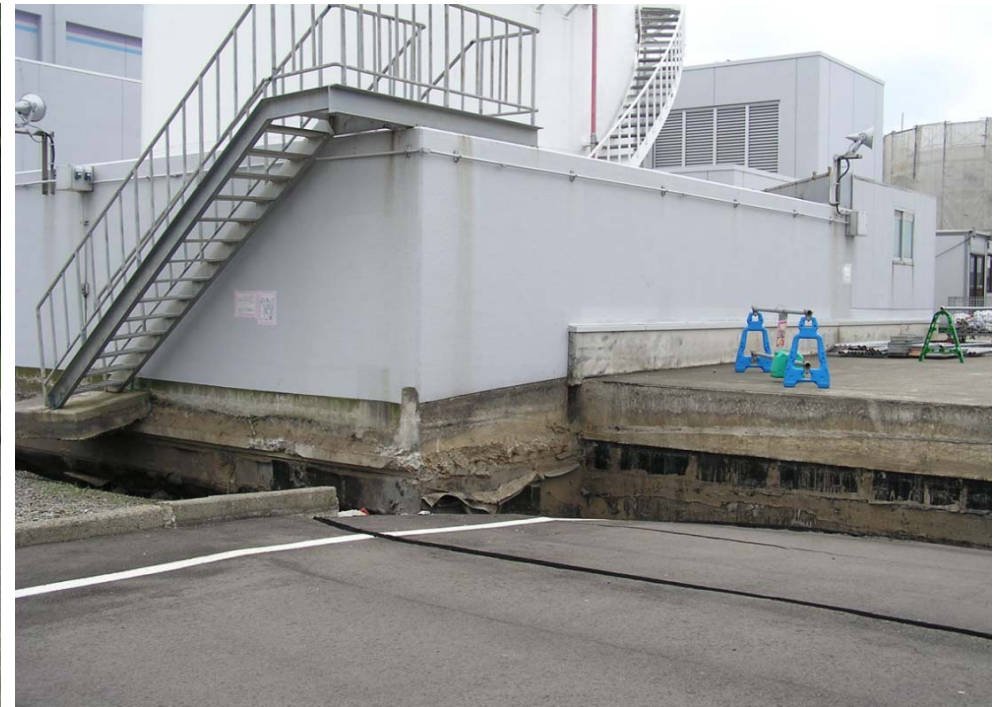
1号機 海側建物

[埋戻し土の沈下]

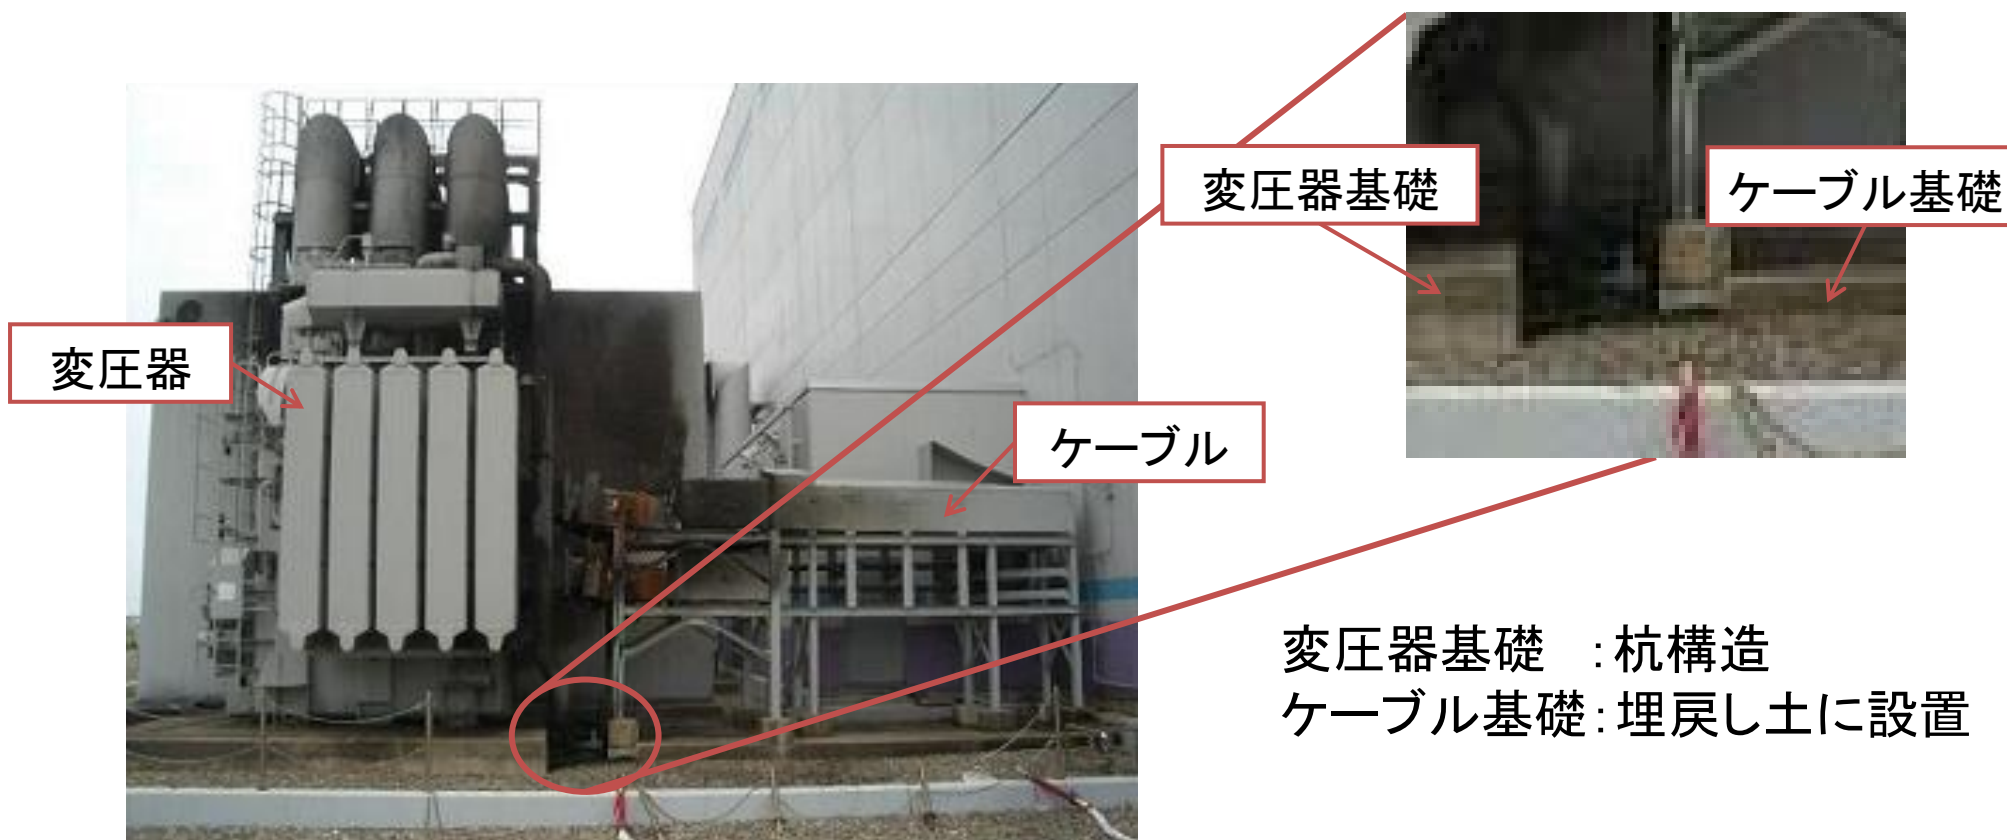
### 3号機 所内変圧器の火災

- 防火壁により延焼なし
- 放射性物質を含んでいないため、放射性物質の放出の恐れなし

変圧器基礎 : 杭構造  
ケーブル基礎 : 埋戻し土に設置

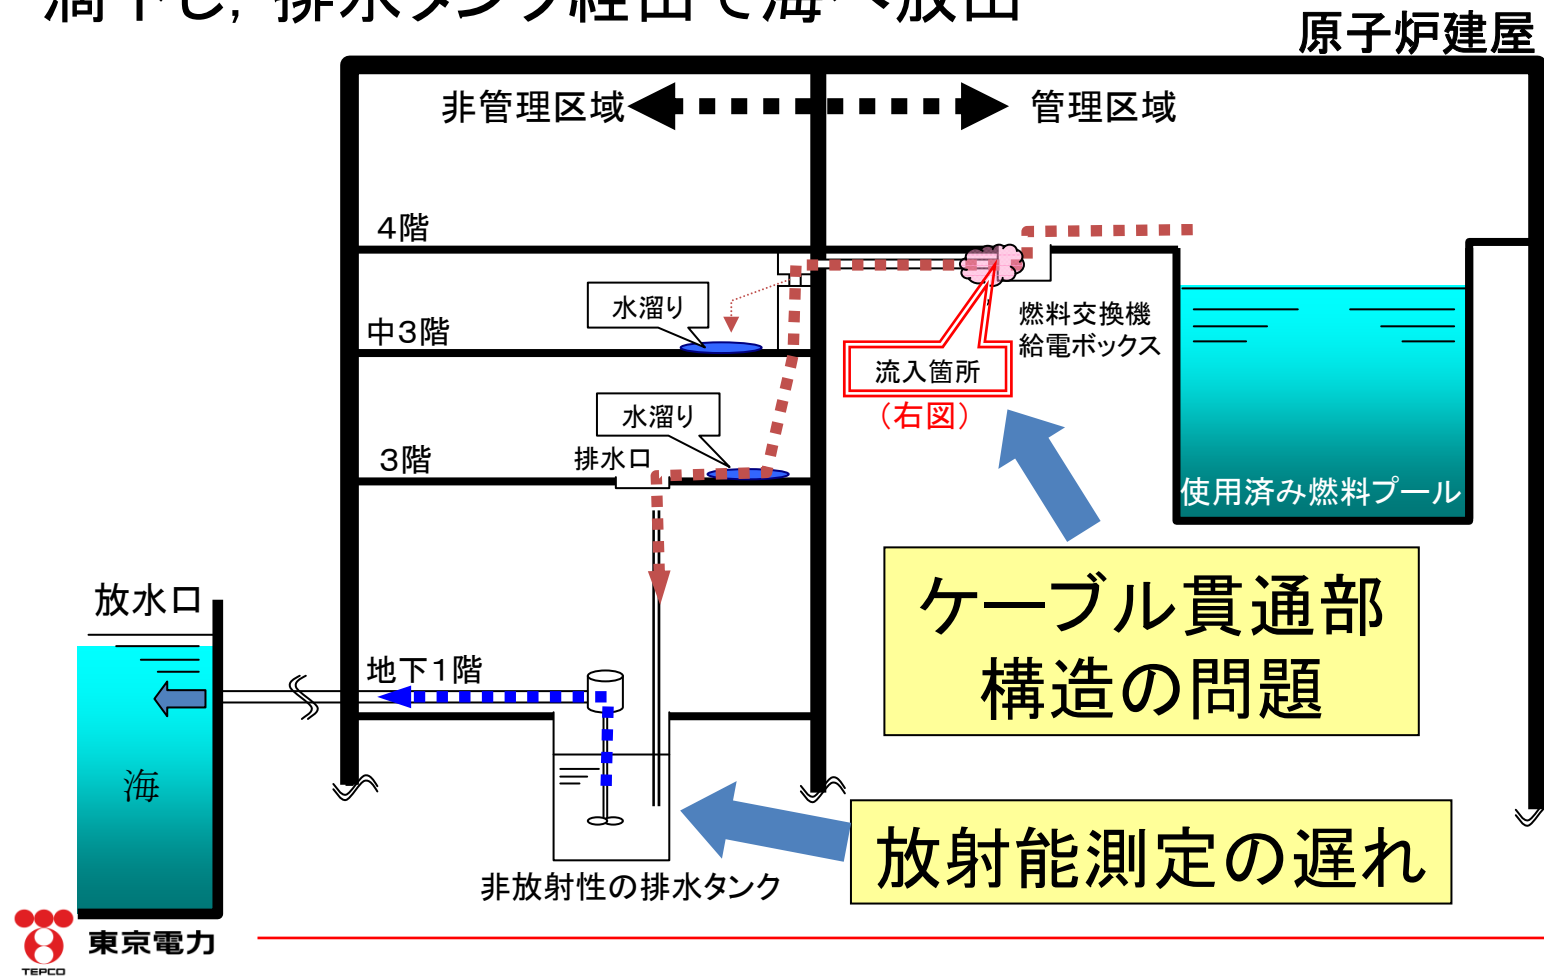
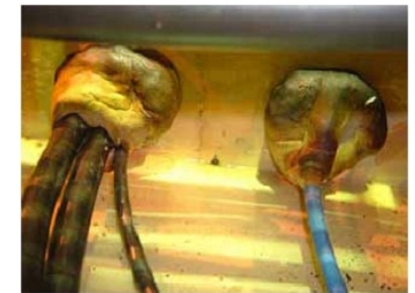
## 6号機 液体放射性物質の漏えい

使用済燃料プール水が燃料交換機の電線管を通じて非管理区域へ滴下し、排水タンク経由で海へ放出

流入箇所

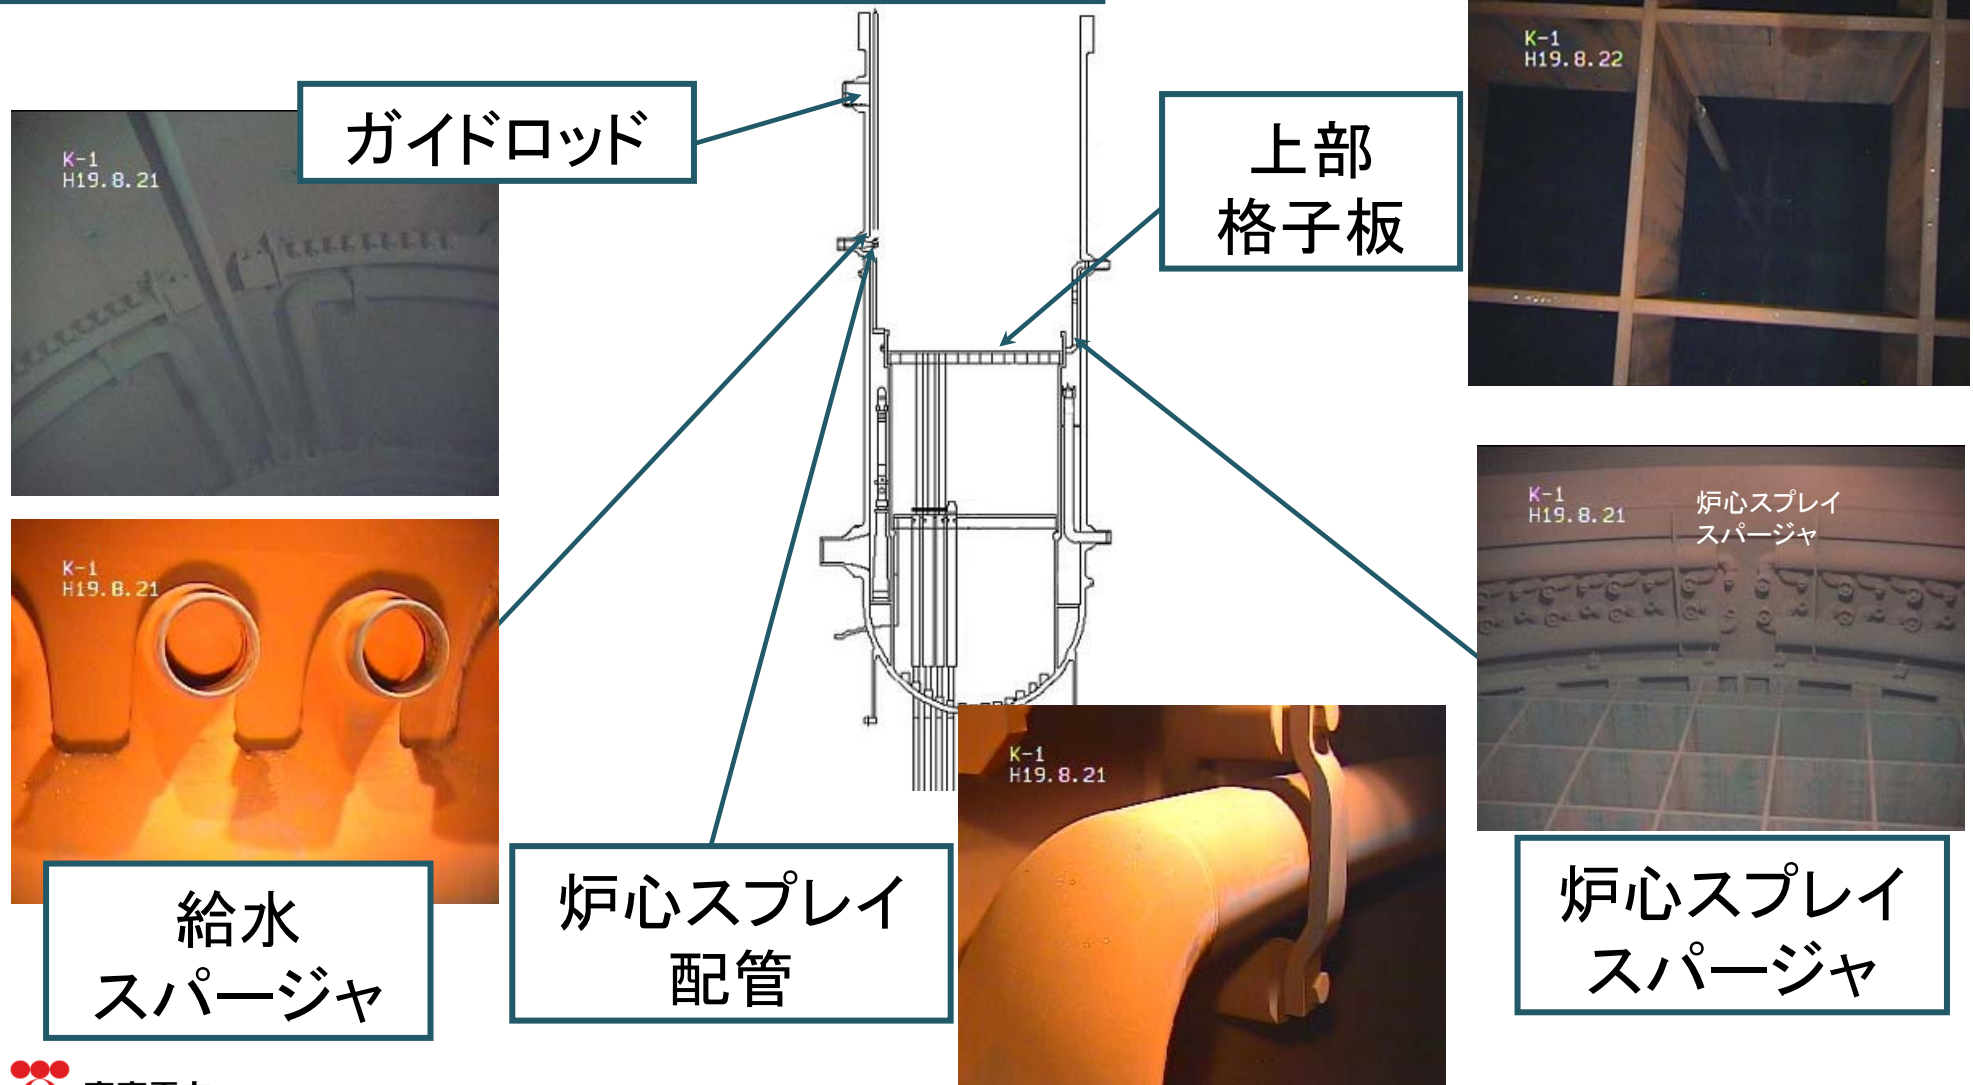
# ④-c 1号機 原子炉内点検結果 その1

目視点検結果から異常は認められず

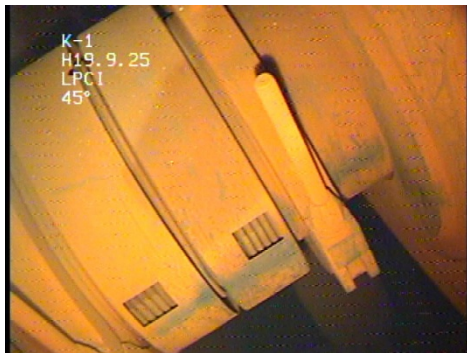
低圧炉心注入配管

目視点検結果から異常は認められず
