# 美浜発電所3号機2次系配管破損事故を踏まえた 今後の課題と取り組み状況について

平成16年12月10日  
関西電力株式会社

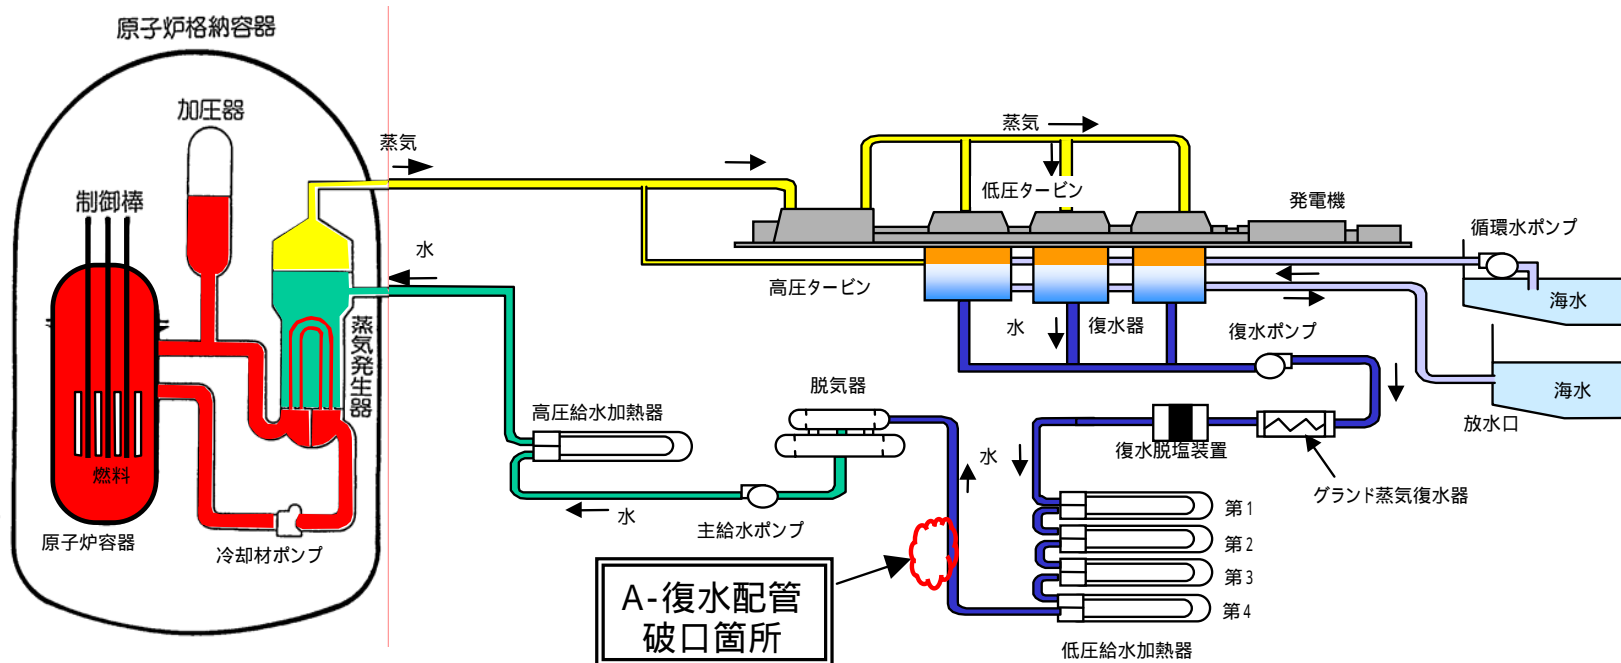
# A - 復水配管破損箇所

8月9日、美浜発電所3号機で、定格熱出力運転中、2次系復水配管(復水流量計オリフィス下流の部位)が減肉により破損し、タービン建屋内に蒸気・熱水が流出した。

A-復水配管  
破口箇所

[復水配管の仕様]  
外 径: 約560mm  
厚 さ: 約10mm  
最高内圧: 約1.27 MPa  
最高温度: 約195  
材 質: 炭素鋼  
流 量: 約1,700 t/h・ループ

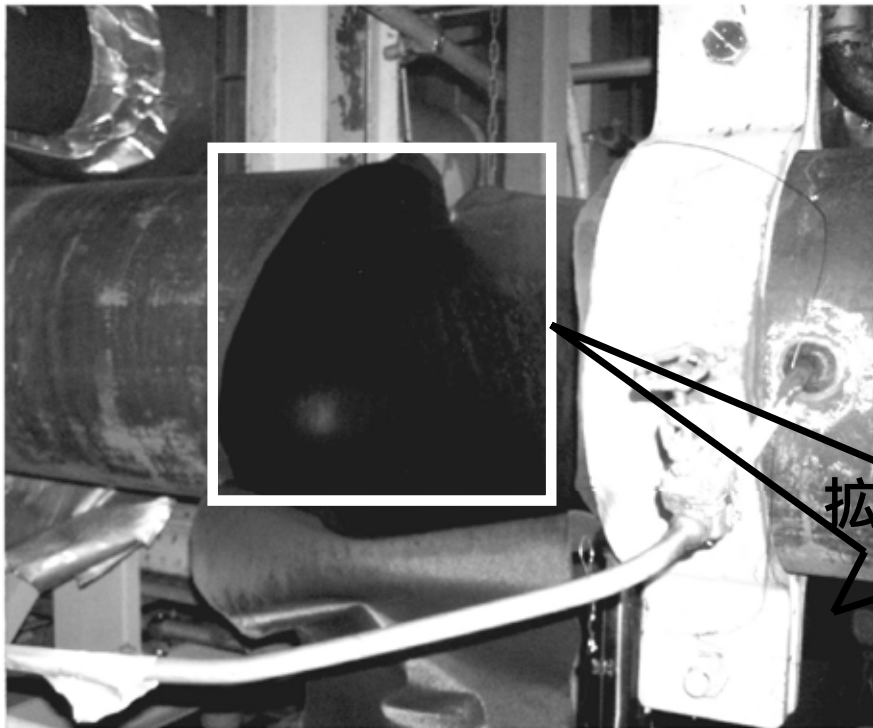
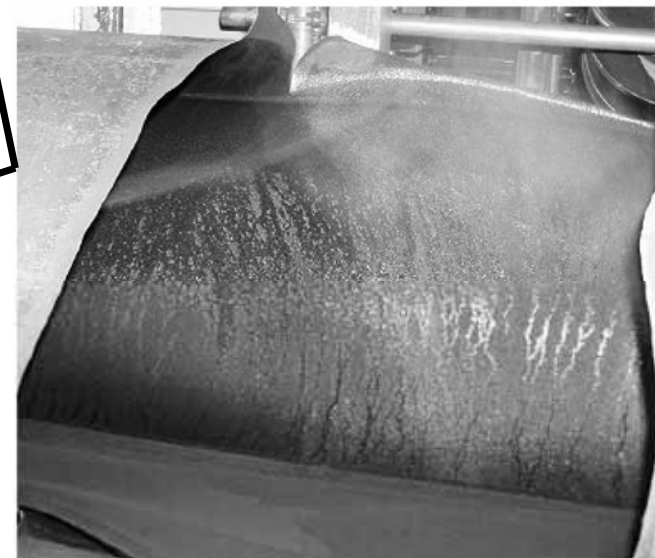
## ①方向

管内面は光沢のある鱗状の模様

エロージョン・コロージョンによる  
減肉が発生

配管が薄くなったため、内圧により  
破口

エロージョン・コロージョン:  
金属材料の腐食が流体の流れにより加速される現象
