## 「もんじゅ」ナトリウム漏えい事故の概要

動力炉・核燃料開発事業団

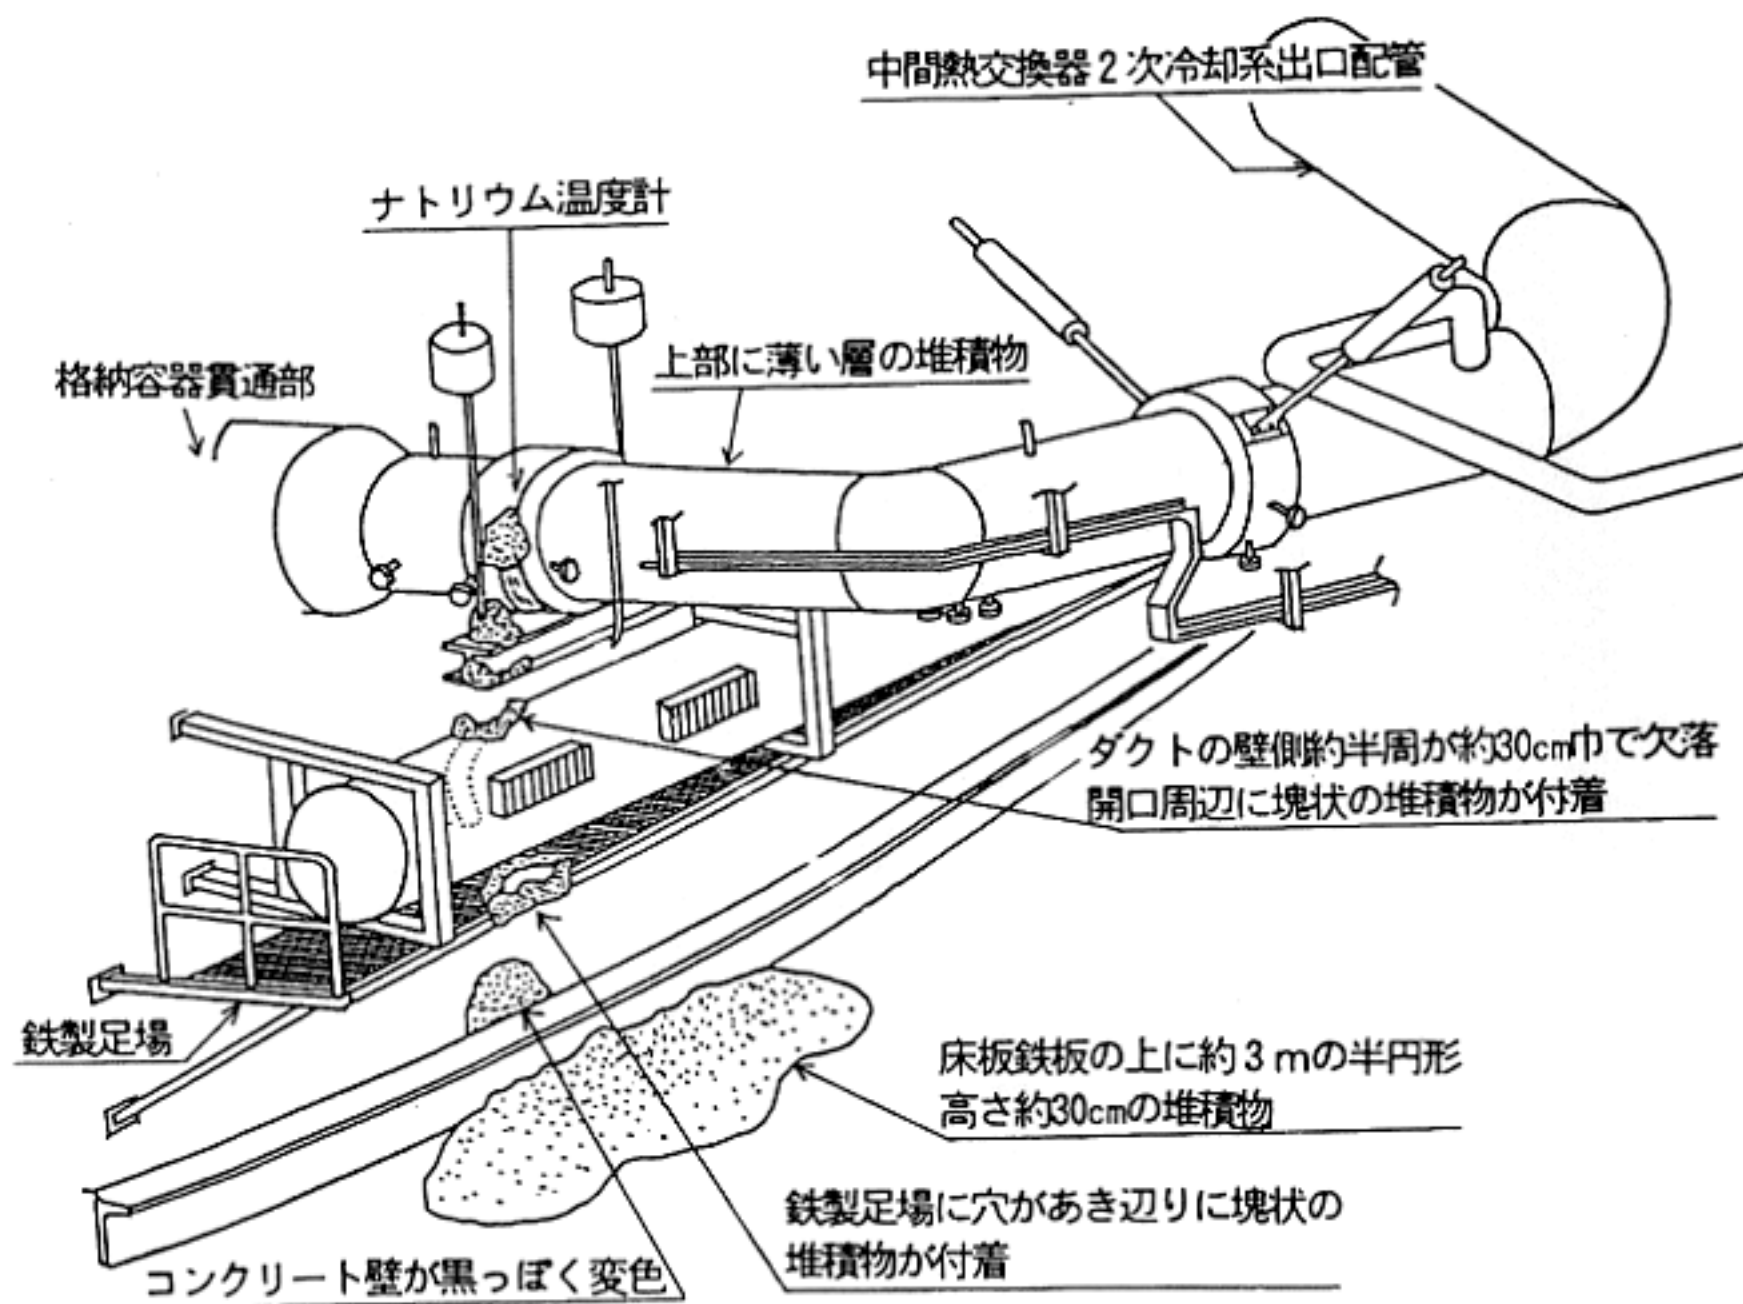
ナトリウム漏えい箇所詳細図

現場調査により、ナトリウム漏えいは 2 次主冷却系 C ループ中間熱交換器出口配管に取り付けられている温度計から漏れ出たもので、漏えい箇所の下に配置された換気ダクト、鉄製足場に穴があいていました。漏れ出たナトリウムは、床鉄板の上にナトリウムの化合物として堆積するとともに、空気中で燃える際にできる煙となって、2 次冷却系 C ループの各部屋に拡がりこれらの部屋の床や壁に付着していました。また、この煙の一部は、換気系から屋外へ放出されました。

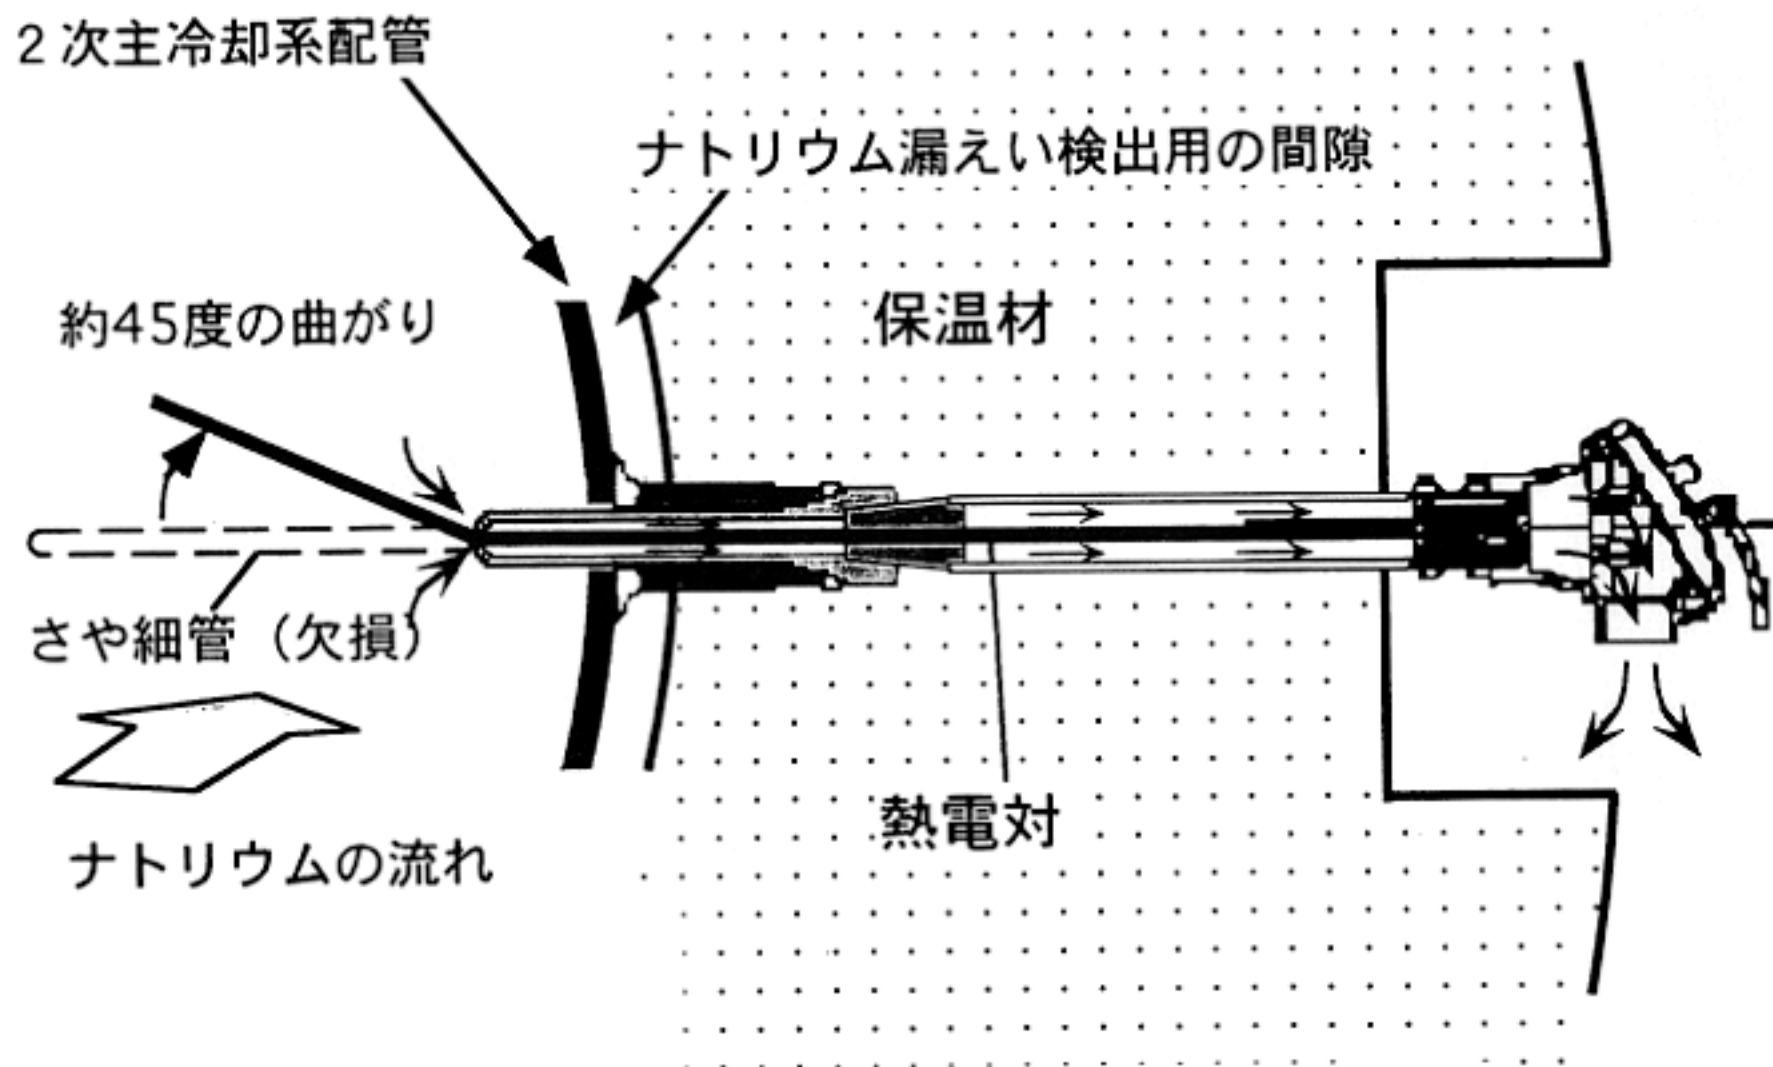
温度計の破損状況とナトリウムの漏えい経路

- 温度計の破損原因は配管内の流れによって温度計の細管部に振動が発生し、このため温度計の段付部が高サイクルの疲労を受け破損したことが分かりました。
- 温度計の設計について調査した結果、温度計の形状を設計する際に参考とした米国機械学会の基準を正確に理解しないまま適用したこと、温度計の段付部に丸みを付けなかったことが分かり、設計が不適切であり、また、動燃における設計の審査においてその問題点を指摘できなかったことが分かりました。
- 温度センサを曲がった状態で温度計のさやに挿入すると流れによる振動を抑える働きが弱くなることが分かり、温度センサが曲がって挿入されたことから当該温度計のみが早期に破損したとの評価が得られました。
