「アスファルト固化処理施設における火災・爆発事故」の概要

平成 9 年 3 月 27 日

動力炉・核燃料開発事業団

再処理施設 アスファルト固化処理施設

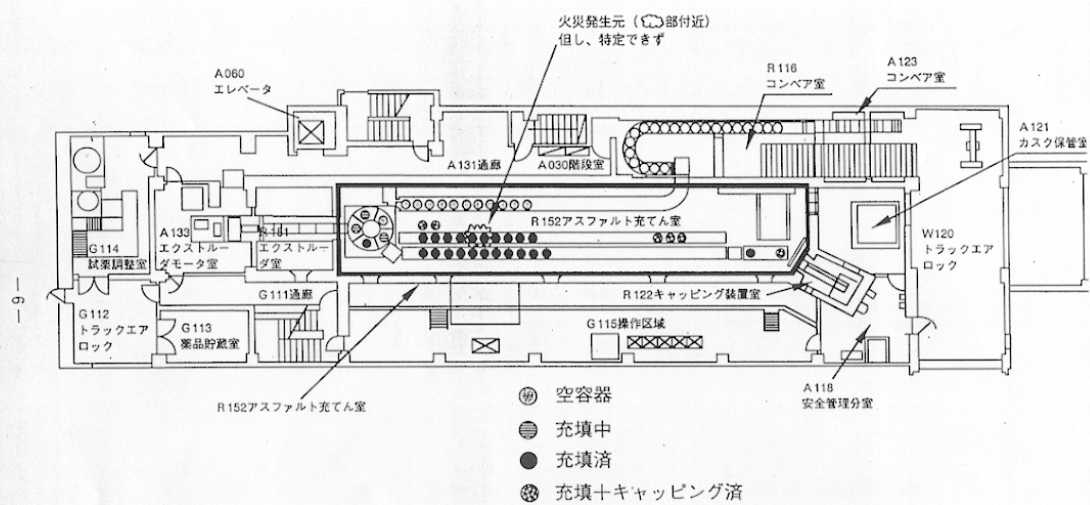
図-2 火災発生状況図

再処理施設アスファルト固化処理施設の室内（セル内）のアスファルト充填後のドラム缶から 10 時 06 分に火災が発生。水噴霧（スプリンクラー）にて消火活動を行いました。

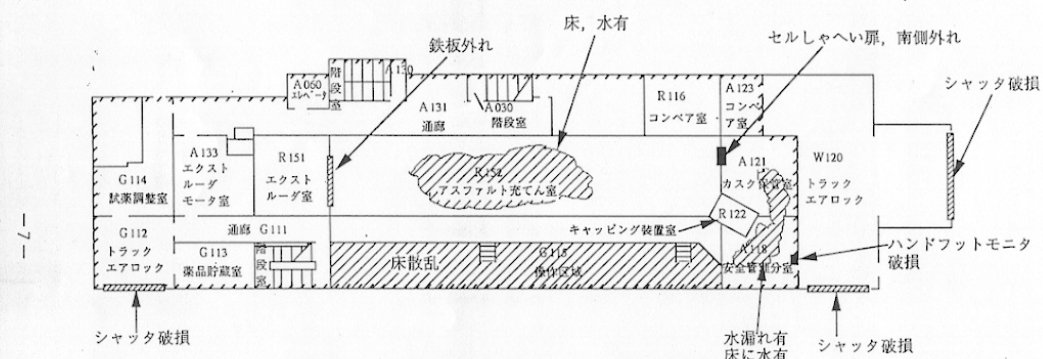
図-3 爆発被害状況図

アスファルト固化処理施設において、20 時 04 分頃、爆発が発生しました。これにより、施設の窓、シャッター、扉が破損し、煙が出ていることが確認されました。

23 時 10 分から作業員が現場に入室し、状況を確認したところ、主要設備が設置されている室内（セル内）において火災、煙の発生は認められませんでした。施設内の設備には破損が認められませんでした。

併行して、アスファルト固化処理施設及び第三低放射性廃液蒸発処理施設の破損した窓等の閉口工事を実施し、3月19日には応急措置を終えたことから、新たな汚染の漏洩の可能性はなくなっております。

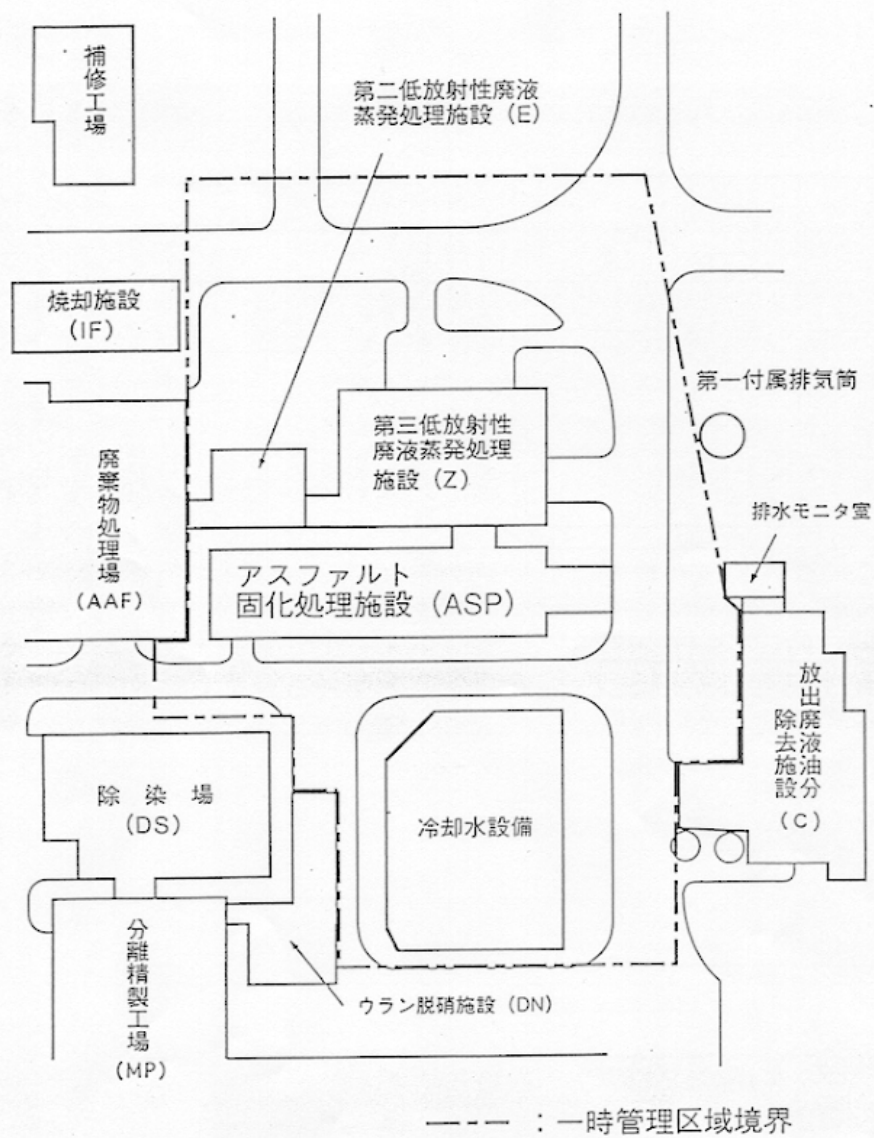
図-4. 一時管理区域設定図

3月12日1時過ぎより当該施設周辺の汚染状況を調査したところ、一部に汚染が認められたため、施設周辺を一時管理区域に設定し放射線管理を実施しております。また、東海事業所周辺（敷地外）の環境放射線測定装置（モニタリングポスト、モニタリングステーション）による放射線測定結果は、通常の変動の範囲内でありました。

また、施設周辺の一時管理区域の清掃を行い、その進捗に応じて、3月16日と3月22日には一時管理区域を順次縮小しました。
