中間報告

平成23年12月26日

東京電力福島原子力発電所における事故調査・検証委員会

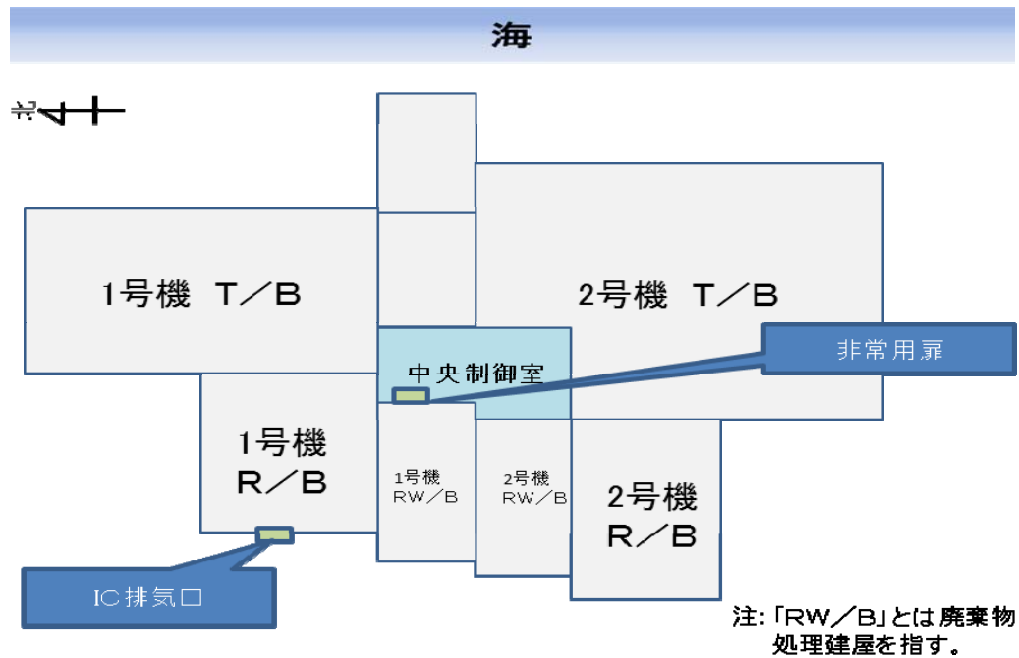
図IV-1 1/2 号中央制御室と IC 排気口の位置関係

さらに、当直は、蒸気発生量により IC の作動状態を確認するため、1/2 号中央制御室北西側にある非常扉から外に出て、1 号機 R/B 越しに、1 号機 R/B 西側側壁の IC 排気口から蒸気が発生しているか否かについて確認した。このとき当直が確認した場所は、1 号機 R/B の東側側壁や南側側壁しか直視できず、IC 排気口は直視できない地点であった（図IV-1 参照）。

このとき、当直は、1 号機 R/B 越しに、少量の蒸気が発生しているのを確認したが、ほどなくしてもう一度確認した時には、1 号機 R/B 越しには蒸気の発生を確認できなかった。そこで、当直は、IC の復水器タンク内の冷却水が少なくなっているために蒸気発生量が少なかった可能性もあると考えた。さらに、当直は、復水器タンク内の冷却水が少なければ、原子炉内の高温・高圧の蒸気が冷却されないまま IC 配管を循環し、そのうちに IC 配管が破損して、放射性

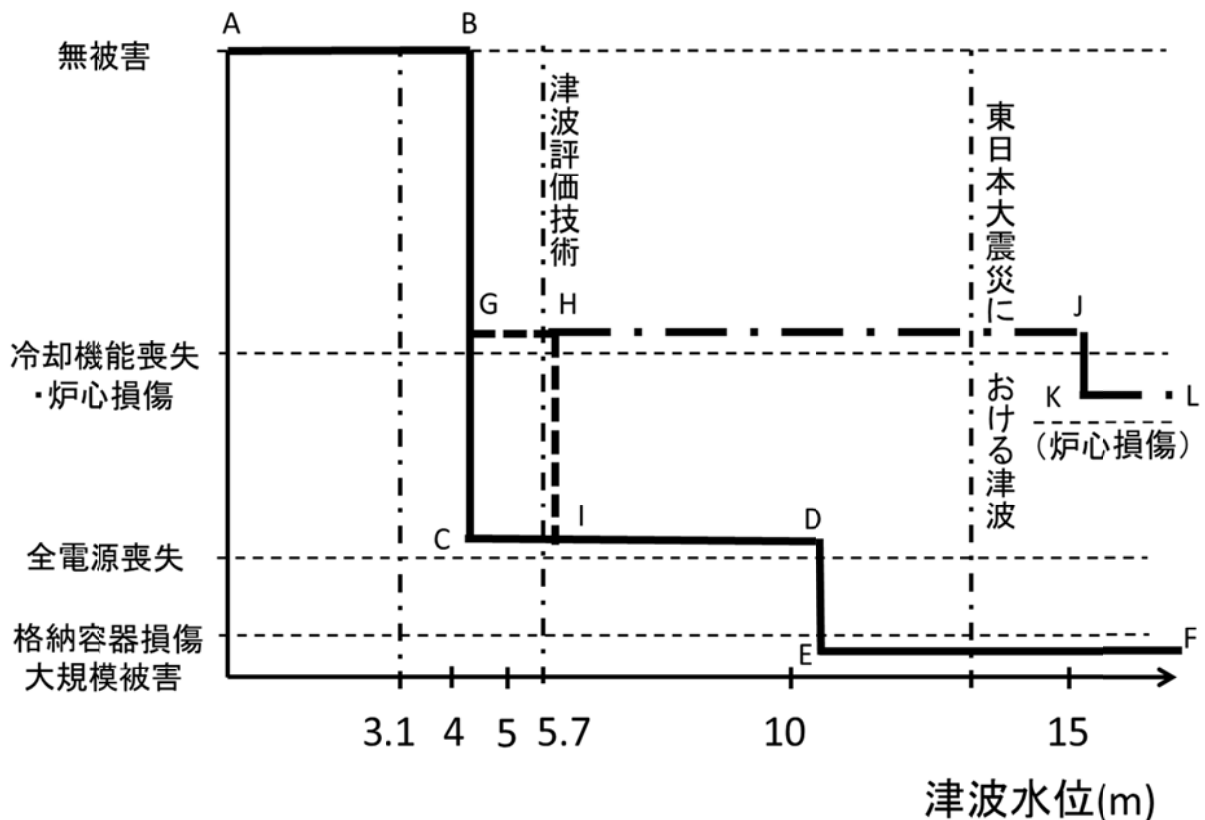
図VI-10 福島第一原発の津波耐力

前記(1)で述べた津波対策の思想を、福島第一原発の機器構成を例に図VI-10を用いて説明する。横軸には津波水位を取り、縦軸はそのとき発生すると考えられる典型的な被害の状況を表す。今回の災害で現実が発生したように、まず地震において外部電源を喪失し、その後津波に襲われた場合における原子力発電所の津波に対する状態、すなわち津波耐力は図VI-10における一つの曲線として表される。引き波における最低水位、砂移動等も重要な検討対象であるが、概念の説明のために、ここでは最高水位に議論を限ることとする。

福島第一原発では、3.122m の設計波高に基づいて設置許可がなされている。設置許可に基づく施設を前提とすると、1号機から4号機の4m盤に非常用海水ポンプ等の施設があり、10m盤に原子炉建屋、タービン建屋等が設置されており、基本的には4mを超える浸水高の津波によって海水による冷却機能（水冷式非常用DGの冷却機能も含む。）が喪失し、10mを超える浸水高の津波によって直流電源、非常用DG本体が機能喪失することとなる。したがって、津波評価技術による津波評価に基づく津波対策がなされる平成14年以前の津波耐力は図VI-10の実線ABCDEFで表される。CD部分は、直流電源、空冷式非常用DG、電源盤が生き残るため、全電源喪失を免れることを表現している。このとき、海水による冷却機能は喪失することとなるが、非常用海水ポンプ等の損傷状況等に応じては、冷却機能が一時喪失しても、補修や仮設水中ポンプによって冷却機能を回復できる可能性もある。EF部分では格納容器の損傷が発生する可能性が高いが、手動によるベントや消防車を用いた注水、電源車から電力供給等のAMにより大規模な被害を防いで

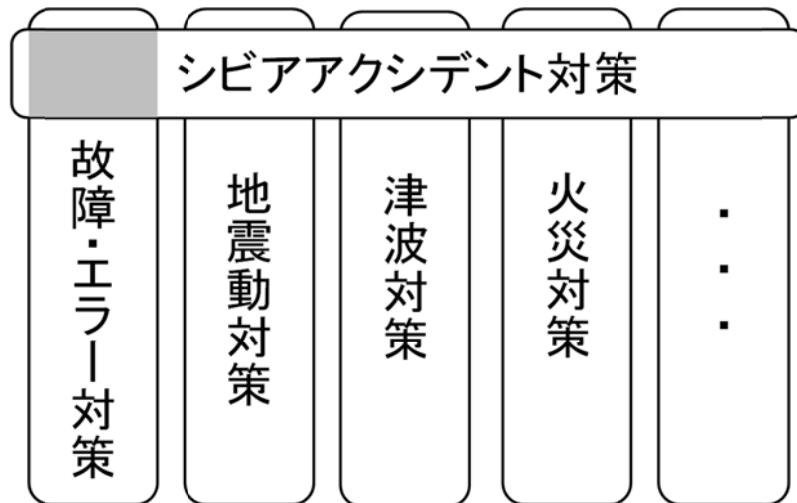
図VI-11 安全対策の検討状況

津波対策の検討においては、SA 対策という概念が共有されていなかった。また、SA 対策においては津波のリスクが全く認知されていなかった。安全対策の検討状況は図VI-11 によって説明される。
