(株)ジエ・シー・オーの核燃料物質加工施設  
における事故に関する資料集

(平成11年10月14日)

(株) ジェー・シー・オー東海事業所転換試験棟  
における事故の状況について

事故調査対策本部

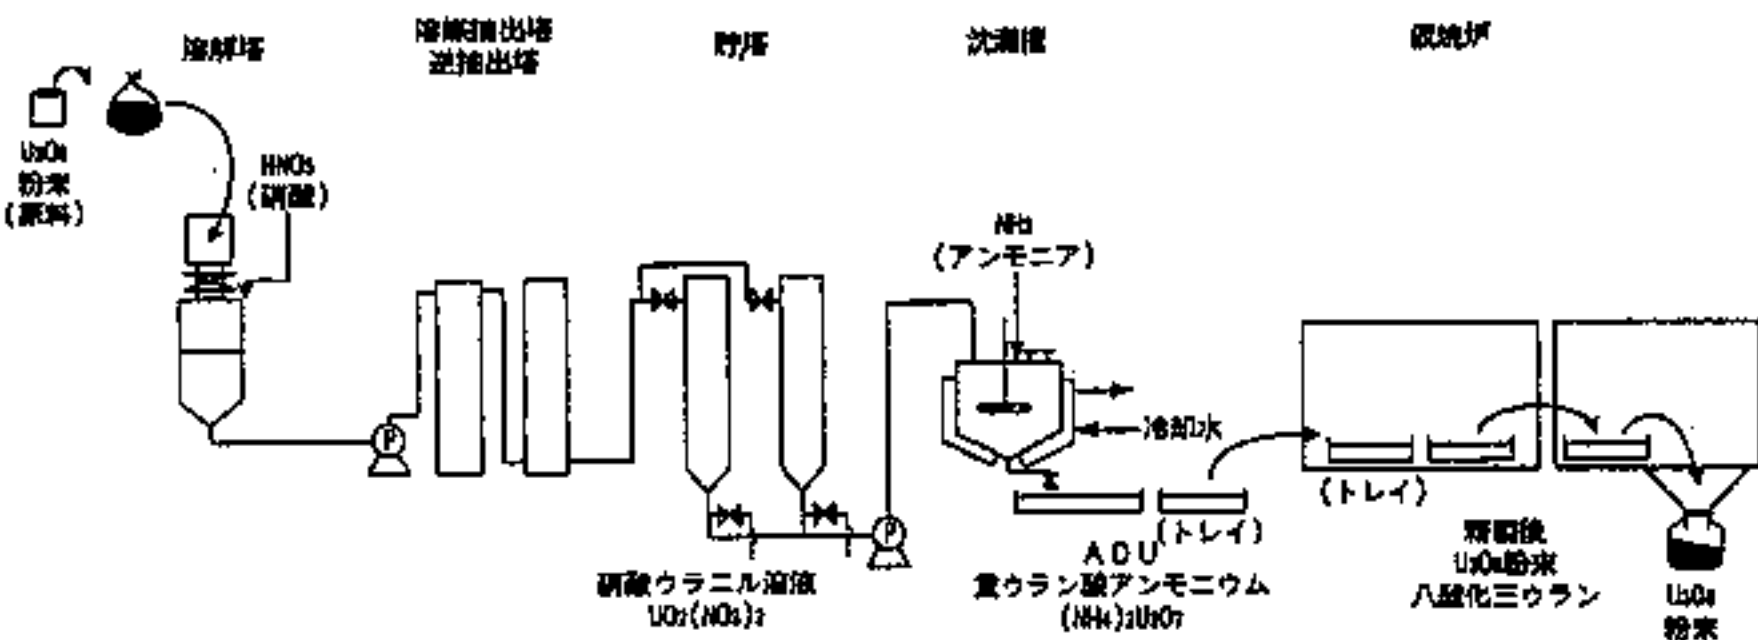
# 転換試験棟 工程フロー図 正規の手順

平成11年9月30日、常陽の燃料用として、濃縮度18.8%の硝酸ウラニル溶液を製造するため、同試験棟において、作業員3名が作業に当たった。同作業員は、本来であれば $U_3O_8$ を溶解塔で硝酸溶解し、純硝酸ウラン液貯塔に入れ、その貯塔に $N_2$ を注入して濃度を均一にすべきところ、10リットル入るステンレス製槽で $U_3O_8$ に硝酸を混ぜ、5リットルビーカーに移し、漏斗を使用して沈殿槽に流し込んだとしている。

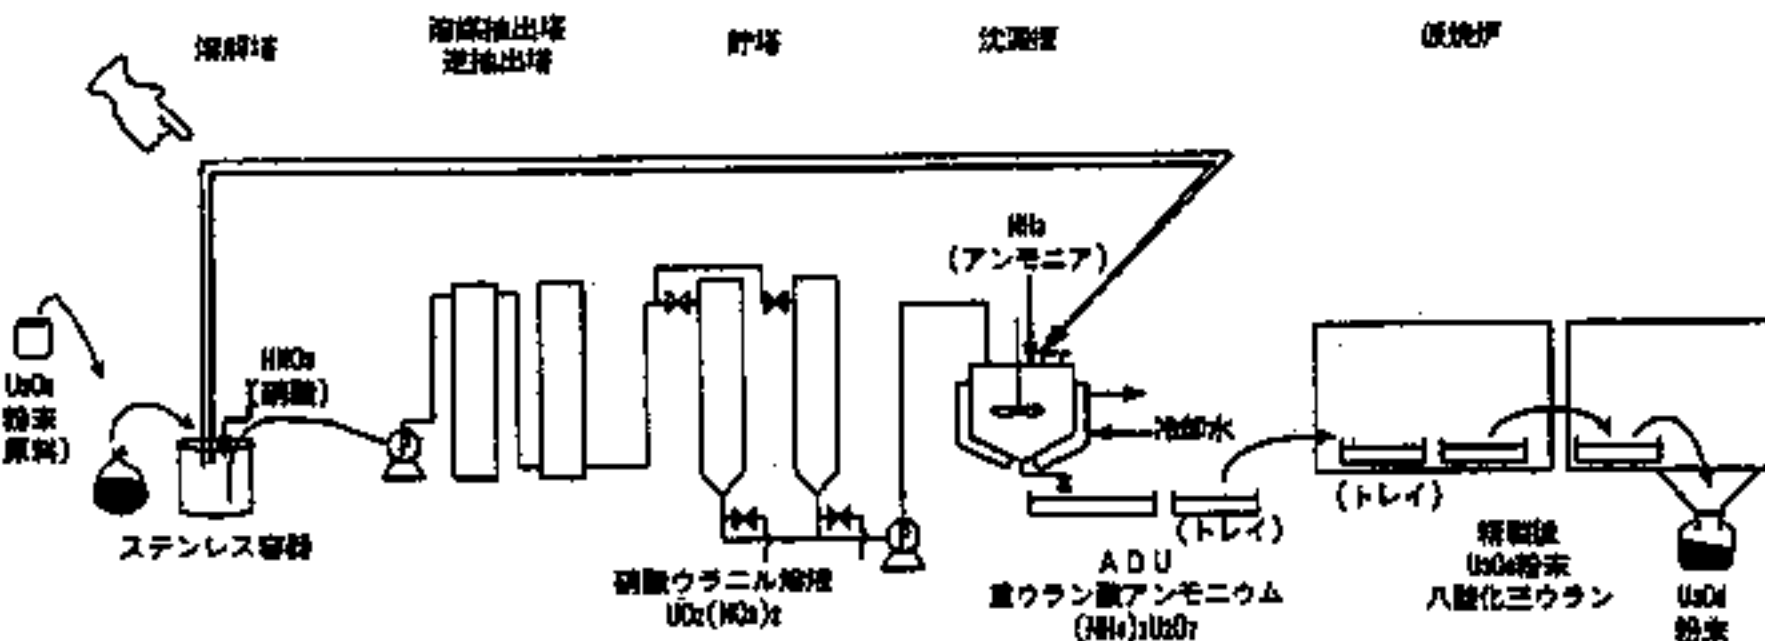
## 今回の手順

10時35分頃、沈殿槽に同溶液を約40リットル(ウラン量約16kg)入れ、臨界事故が発生した。

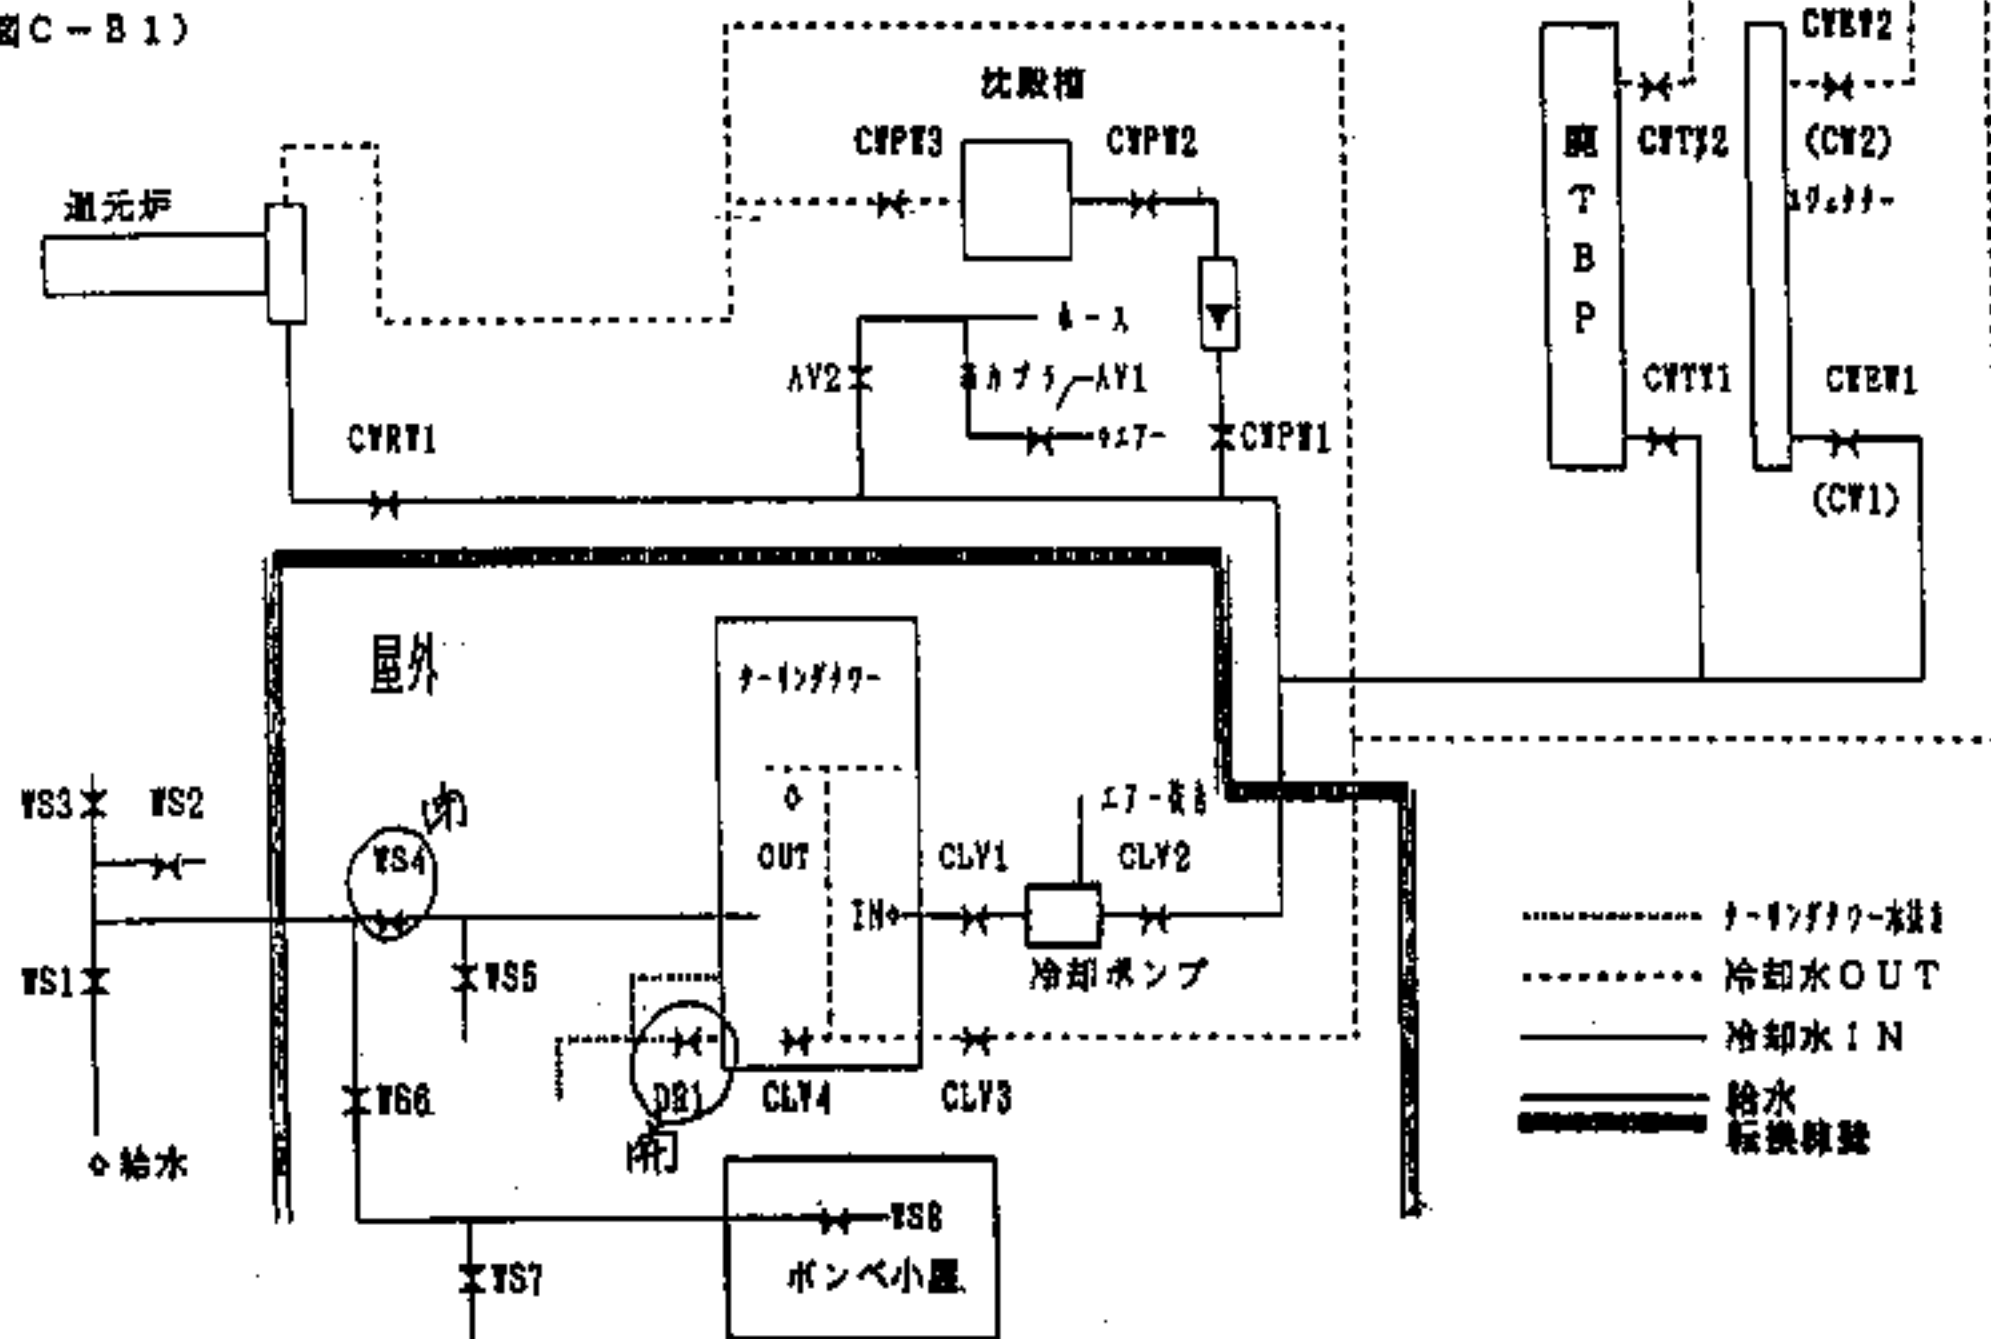
転換機冷却水エアープローライン

作業は10月1日2時35分から6時4分まで、9回にわたり実施された。まず、クーリングタワー給水弁（弁WS4）を閉じ、同タワードレン弁（弁DR1）を解放することで水抜きを試みたが、あまり水を抜くことができなかった。配管の目詰まりと考え、同配管を破壊し水抜きを行った。更に確実に水抜きを行うため、ジャケットの冷却水出口配管からアルゴンガスを注入した。このような作業の結果、ほぼ水を除去できたものと考えられた。（参考10参照）
