## ナトリウム漏えい対策の概要

平成12年2月15日

核燃料サイクル開発機構

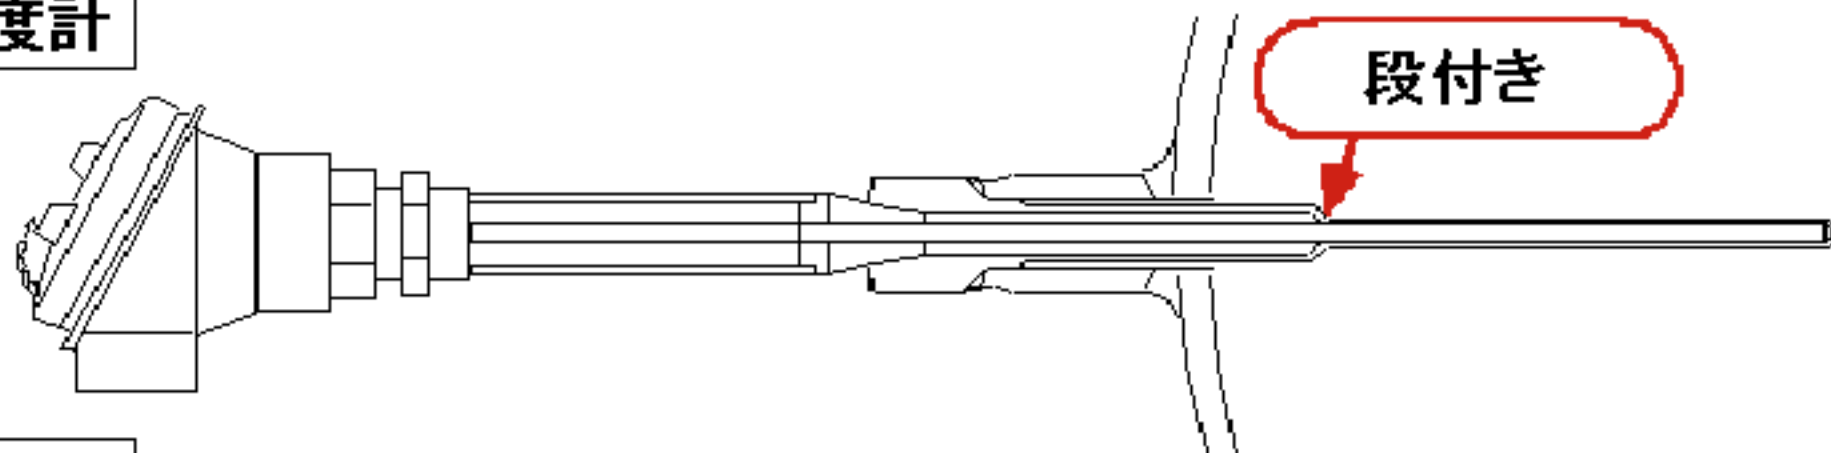
変更前の温度計

「もんじゅ」における2次ナトリウム漏えいは、温度計さやの設計・製作段階において、流力振動に対する考慮が不十分であったこと、さや段付部の丸み指定がないこと等が原因であった。このため、再発防止対策として、流力振動に対する健全性、ナトリウム内包壁の健全性の点検を行い、その結果を基に、破損した温度計と同型のものすべてについて改良型のものに交換または撤去する等の対策を行うこととした。
