# 緊急提言・中間報告

平成 1 1 年 1 1 月 5 日

原子力安全委員会

ウラン加工工場臨界事故調査委員会

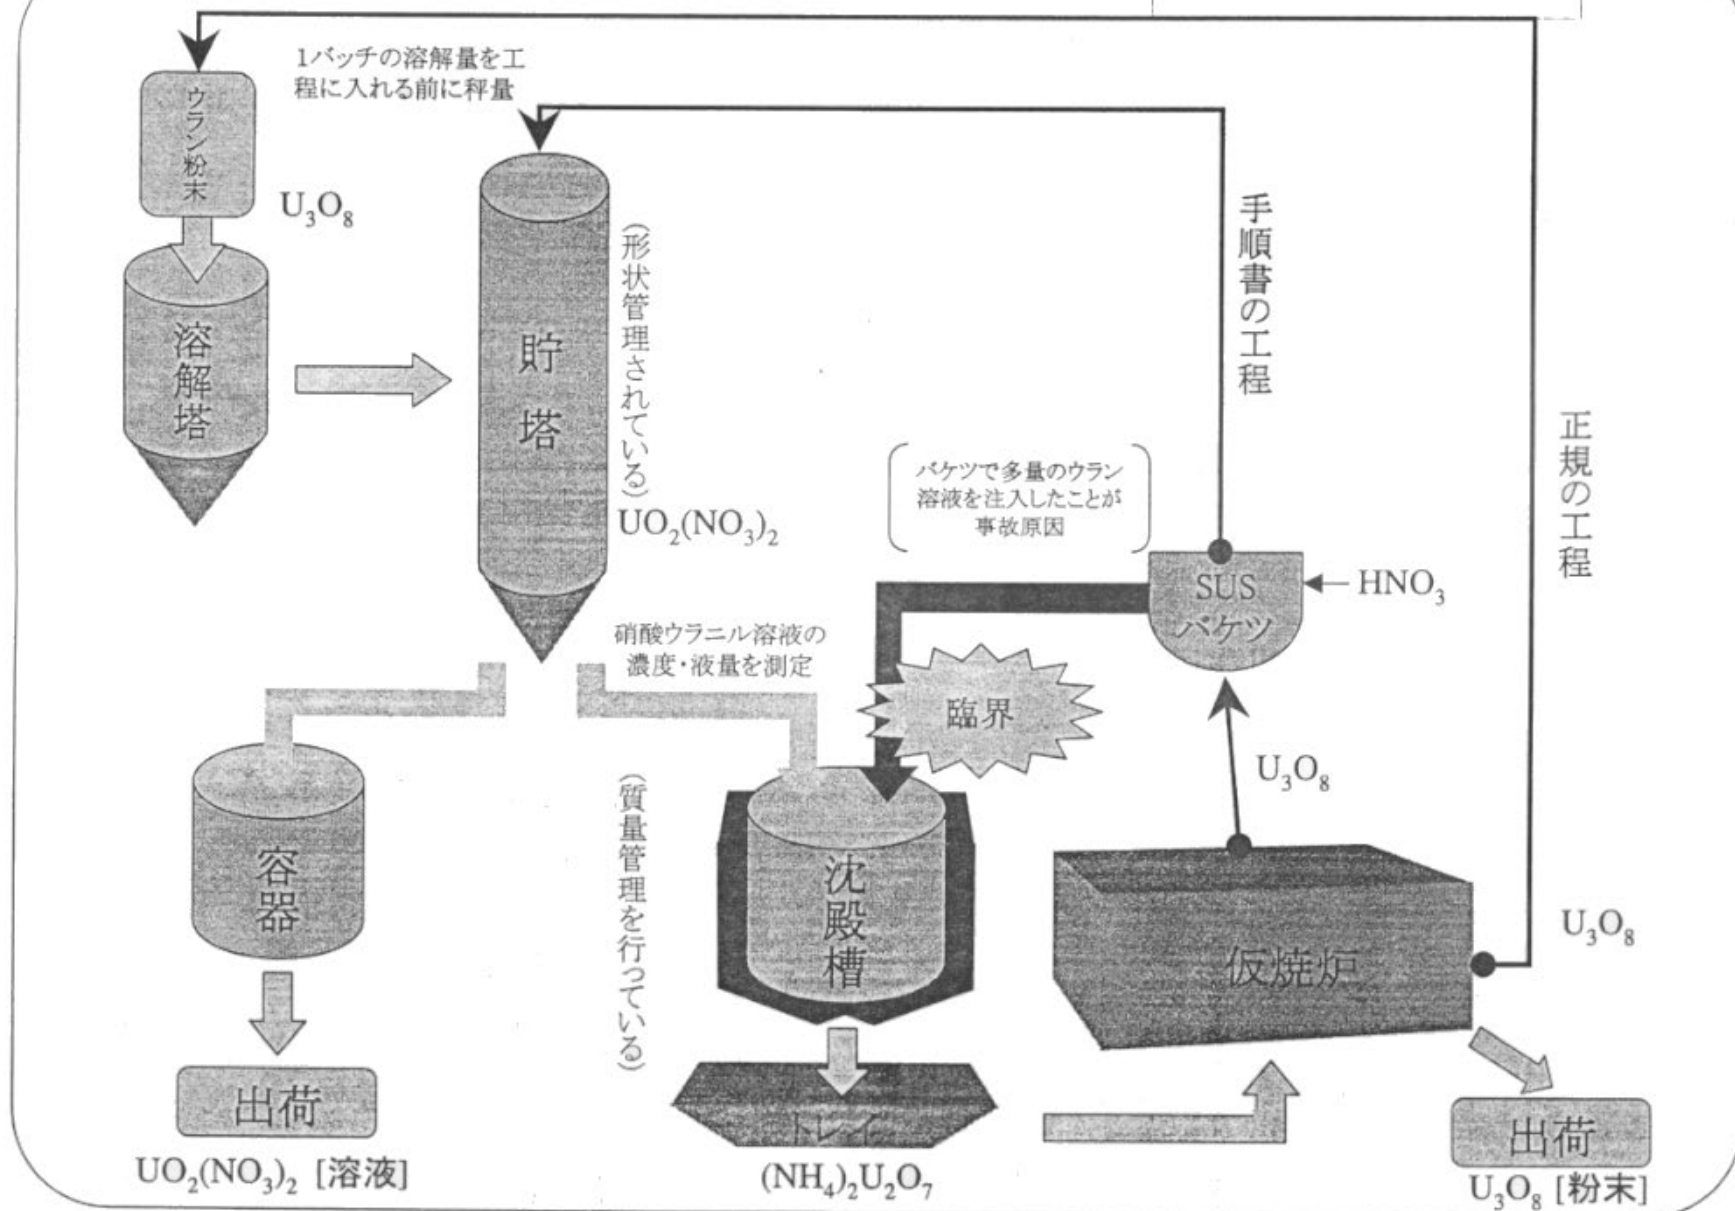
# 転換試験棟の工程図

事故当時、「スペシャルクルー」と称される３名の作業員は、濃縮度１８．８％のウラン粉末約２．４キログラムずつを１０リットル入りのステンレス製バケツで硝酸及び純水を用いて順次溶解していった（硝酸ウラニルを生成）。硝酸ウラニルを均一化するための操作は、本来、形状制限された細長い貯塔を用いて１バッチごとに管理して行わなければならないが、太くて大きく、攪拌機を備えている沈殿槽を用いて行うこととし、バケツ

中の硝酸ウラニル溶液を、ろ過器を経由して5リットルビーカーに移し替え、漏斗を用いて沈殿槽に注入していった。この結果、2.4キログラム・ウラン以下を1バッチに制限して管理すべき沈殿槽に、16.6キログラム程度ものウラン（6～7バッチ分に相当）が注入され、臨界に至ったものと考えられる。
