## 高速増殖原型炉もんじゅの2次系ナトリウム漏えい事故について

平成8年1月9日  
動力炉・核燃料開発事業団

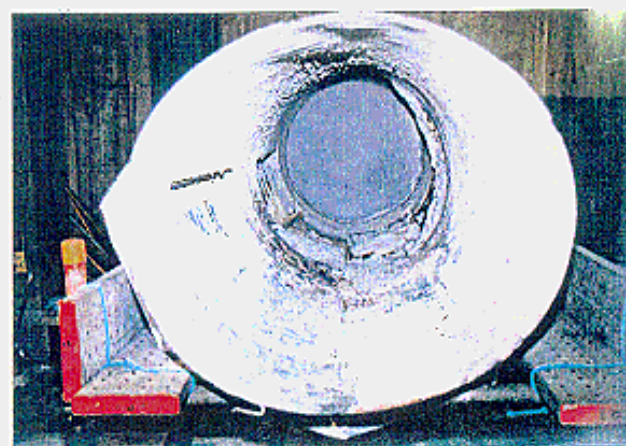
⑫ 台車上に仮置きされた切断ダクトの内部

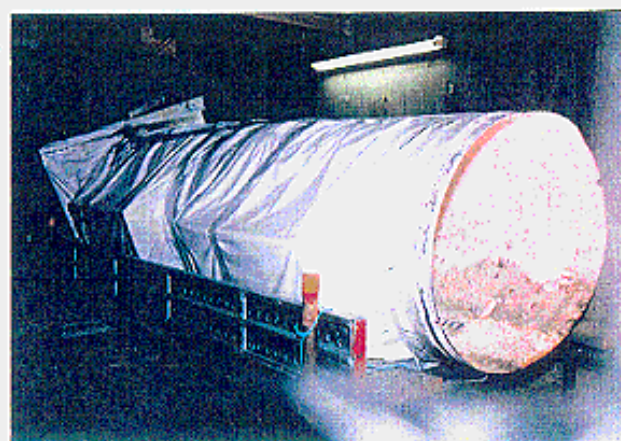
⑪ 台車上に仮置きされた切断ダクト

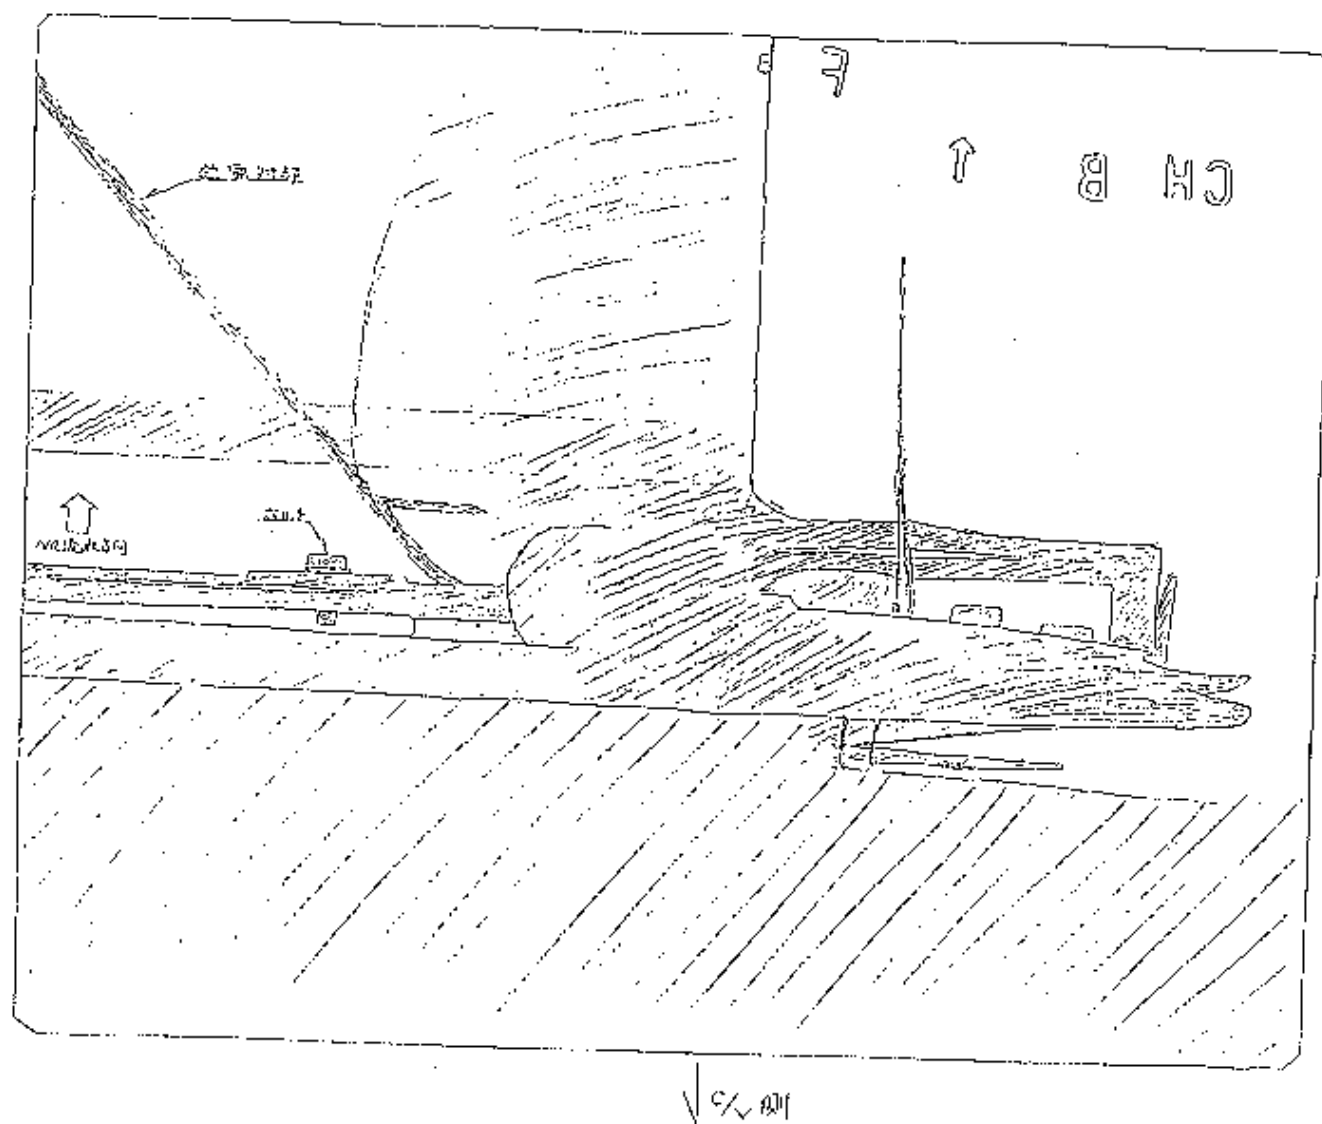
攝影圖②

温度計信号の取り出し部にある保護管部には、ナトリウム化合物らしきものが詰まっていることが認められた。温度計保護管外部の保温材の中にはナトリウム化合物と考えられる濃淡画像は観察されなかった。

X線フィルムから当該温度計ウェルの配管内に射し込まれている細管部がフィルム上で確認できず、更にウェル細管部の中に組み込まれている熱電対（直径約3@）と認められるものが、下流側に約45度方向に曲がっているのが認められた。
