## もんじゅナトリウム漏えい事故の調査状況について

平成 9 年 1 月 2 4 日  
科学技術庁原子力安全局  
原 子 炉 規 制 課

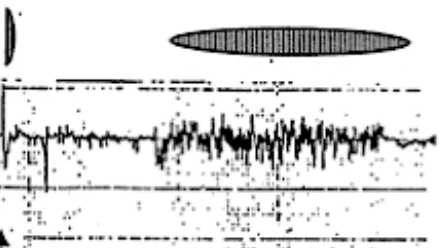
| (水流動試験) | No. 及び形状 | マクロ観察結果 | 温度計検出例 | 温度計先端測一 | 特徴 |
|---|---|---|---|---|---|
| TP-C1<br>(TP-2) | | 小さなつめ状の摺動痕が曲がりの反対側に段付き部の位置に発生している。小判状の摺動痕が段付き部から約5mm先端側の位置に発生している。 | | | 段付き部の位置に粗さの変化が明確に認められる。小判状摺動痕位置になると粗さが明らかに粗くなっている様子が観察される。小判状摺動痕の粗さは<br>Ra=0.56~0.68µm、<br>Rt=5.12~10.8µm<br>程度であり、健全部との比<br>Ra:2.8~3.4倍、<br>Rt:2.2~4.7倍<br>と明らかに粗くなっている。 |

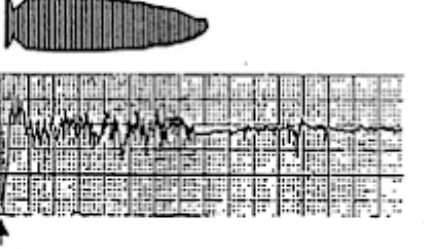
| (水流動試験) | No. 及び形状 | マクロ観察結果 | 温度計検出例 | 温度計先端測一 | 特徴 |
|---|---|---|---|---|---|
| TP-C2 | | 段付き部に小さなつめ状摺動痕があり、それに隣接して小判状摺動痕が生じ、両者が一部重なっている。 | | | 段付き部の小さなつめ状で最大粗さが発生し、Rtは非常に大きい。また、平均粗さも高く、隣接して小判状摺動痕が存在することを示している。粗さは、<br>Ra=0.42~0.58µm、<br>Rt=8.55~16.3µm<br>であり、健全部との比は<br>Ra:2.6~3.6倍、<br>Rt:3.2~6.0倍<br>となっている。 |

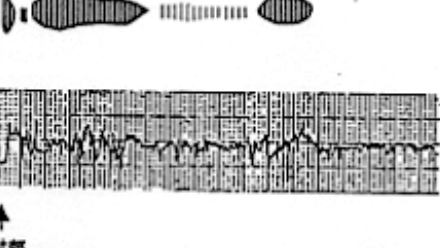
| (水流動試験) | No. 及び形状 | マクロ観察結果 | 温度計検出例 | 温度計先端測一 | 特徴 |
|---|---|---|---|---|---|
| TP-C3 | | 段付き部に小さなつめ状摺動痕が生じ、それに隣接して小判状摺動痕が観察され、一部粗さの低い部分がある。 | | | 段付き部の小さなつめ状摺動痕で最大粗さが発生している。また、隣接する小判状摺動痕の平均粗さも高い。粗さは、<br>Ra=0.4~0.5µm、<br>Rt=4.75~7.15µm<br>である。また、健全部との比は<br>Ra:1.9~2.4倍、<br>Rt:1.2~1.8倍<br>となっている。 |

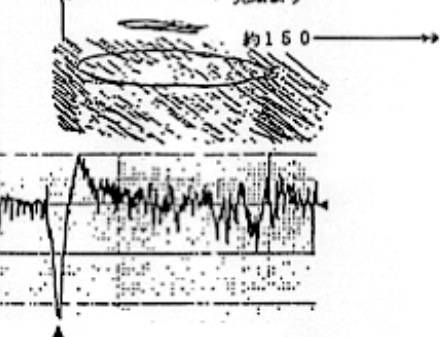
| No. 及び形状 | 段付き部における代表的な粗さ形状 |
|---|---|
| 210CTE001 : 破損当該部 | <p>先端より<br/>約150</p> <p>段付き部</p> |

ホットレグ及びミドルレグの温度計では、温度計さや中に挿入しているシース付熱電対(以下、シースという。)の状況を基に検討を進め、シースが曲がって挿入されていたことと、振動の減衰との関係を考察した。その結果、シースの先端から約 150mm のところで曲がったシースが挿入されている場合には、振動の減衰が小さいことが判明した。同時にシース外表面に残されていた摺動痕とシースの曲がり方との関係を考察した。

それらの結果から、破損した温度計では、シースが、振動の減衰が小さくなる曲がり方をして挿入されていたことが 1 本だけ破損した原因であるとの結論を得た。

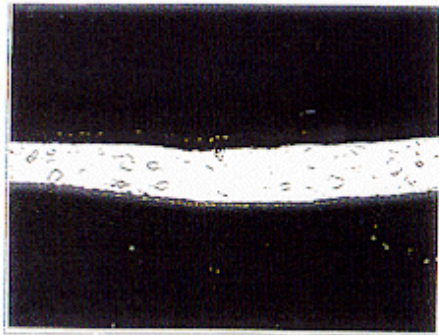
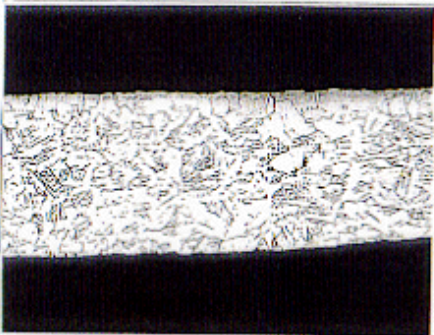
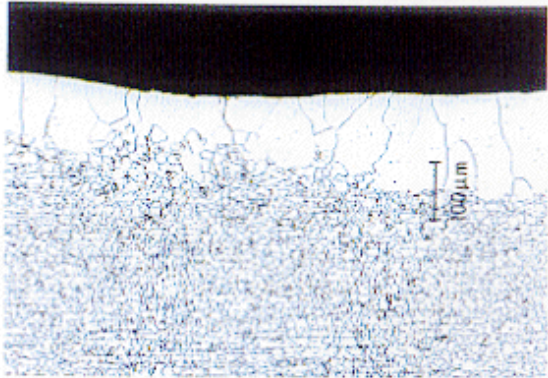
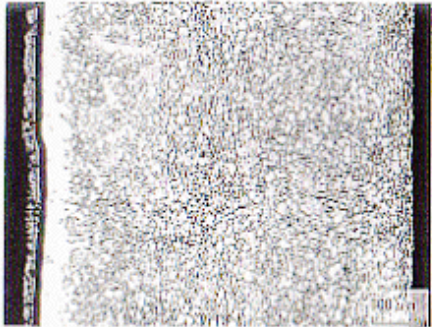
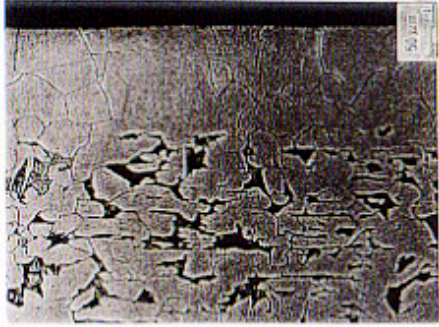
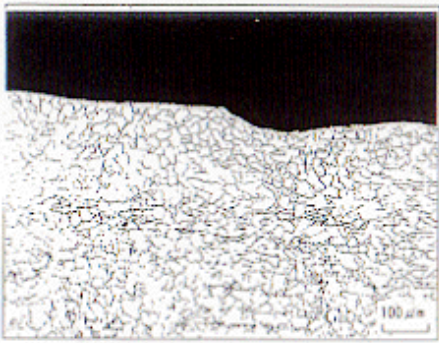
「もんじゅ」、「燃焼実験Ⅰ」及び「燃焼実験Ⅱ」の各部材料の表層断面観察結果の比較

堆積物の成分分析により、燃焼実験-II では、水酸化ナトリウムが多量に存在したことが判明した他、鋼材の損傷部分の分析で選択的な腐食が認められるとともに、グレーチングの減肉形態がもんじゅ事故時と相違していた。

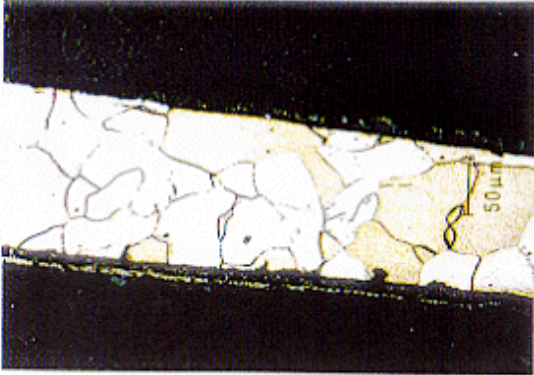
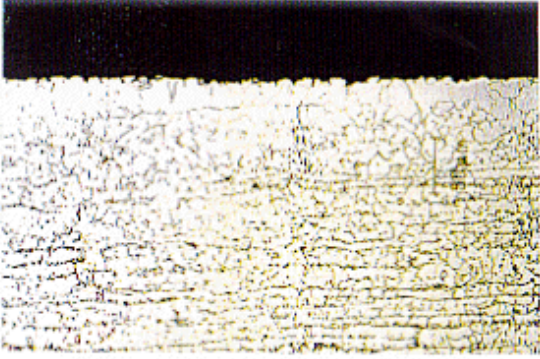
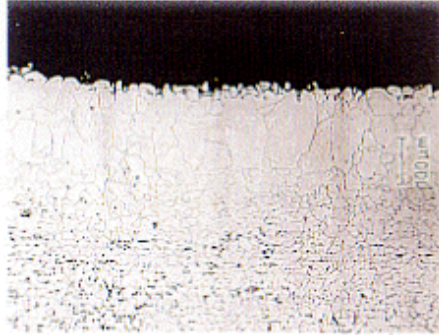
| | ダクト外板 | グレーティング・ブレード | 床ライナ（受皿）表面 |
|---|---|---|---|
| 燃焼実験Ⅱ | | | |

燃焼実験-II の場合は、水酸化ナトリウムの溶融体が形成され、その上で未燃焼ナトリウムが滴下して燃焼し、酸化ナトリウム及び過酸化ナトリウムが水酸化ナトリウム溶融体中に溶け込んだ状態となった。この溶融体中で過酸化ナトリウムが解離することで発生する酸素イオンが鋼材を腐食させた。

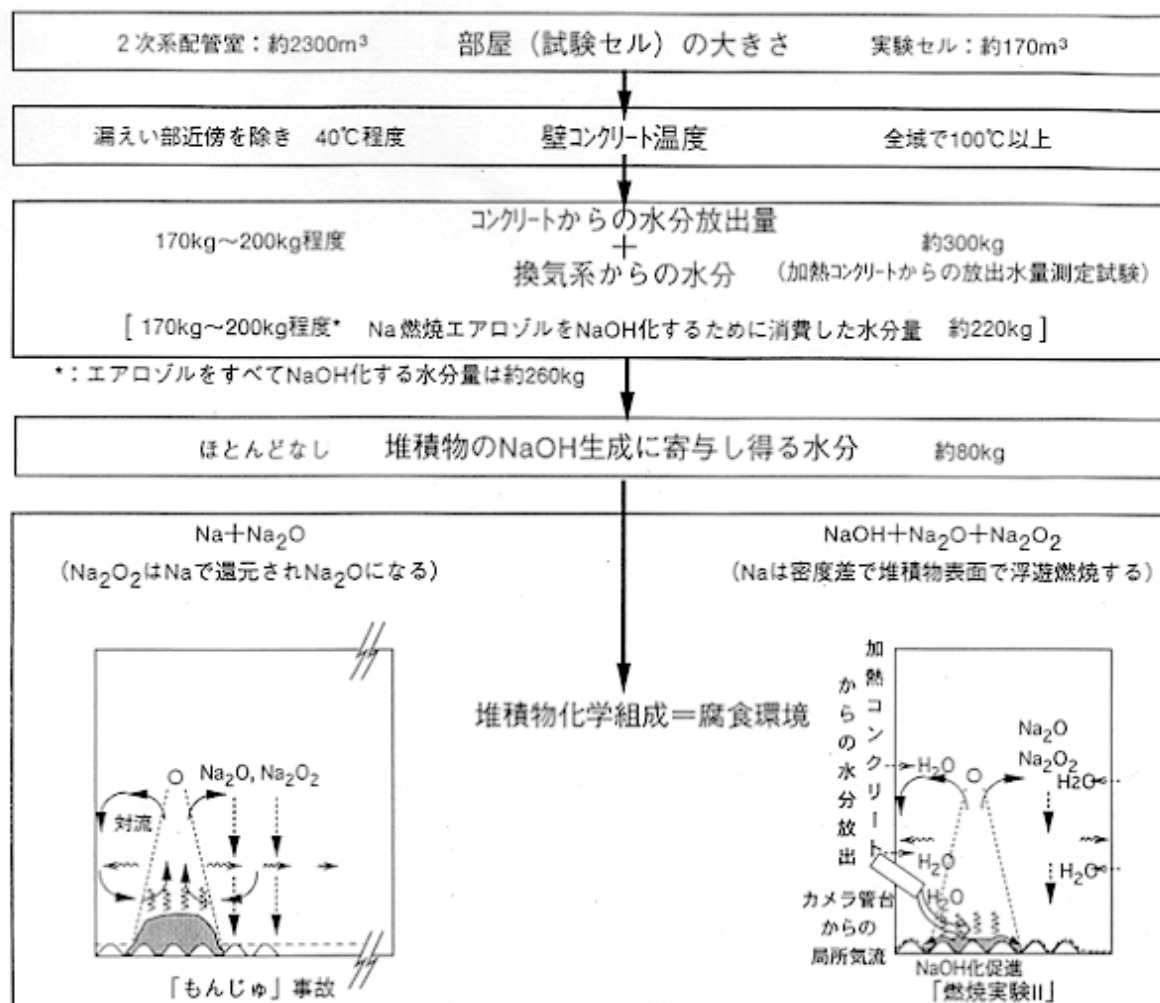
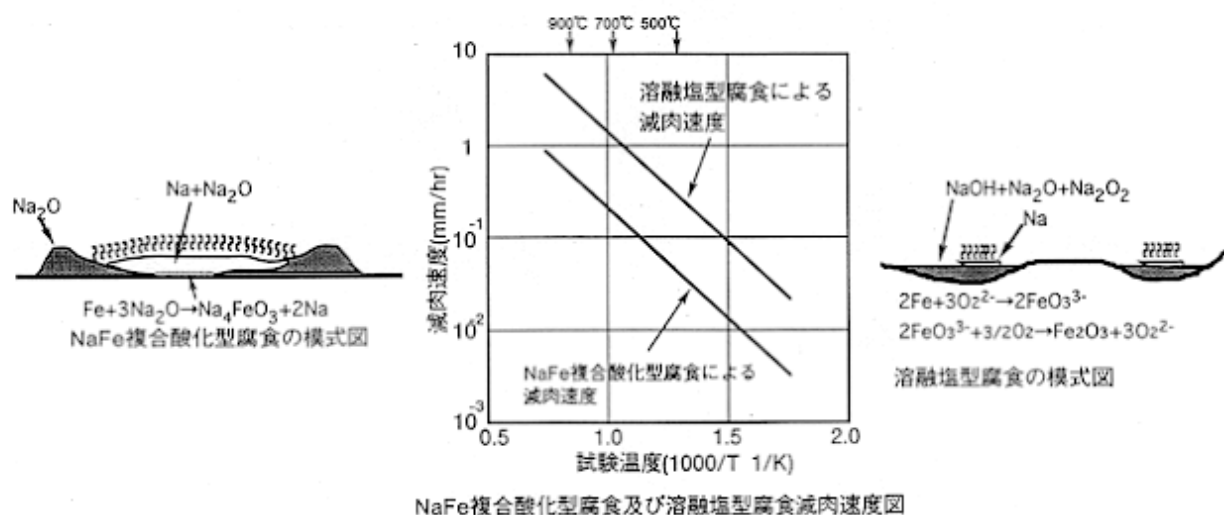
「もんじゅ」事故及び「燃焼実験Ⅱ」のライナ材料等の腐食挙動

- 5) もんじゅ事故の場合、ライナに 1 mm 強の部分腐食がみられ、一方、燃焼実験-II では、ライナに穴があいたが、それぞれの腐食機構は異なるものであった。ナトリウム中に酸化ナトリウムを溶け込ませた溶融体や水酸化ナトリウム中に過酸化ナトリウムを溶け込ませた溶融体を用いて実施した鋼材の腐食試験の結果から推定した腐食速度からみても、もんじゅ事故時の床ライナの減肉及び燃焼実験-II での床ライナ損傷が可能である。

| 減肉速度 | 中央値：0.2～0.3mm/hr<br>(700～750℃) 最大値：0.4～0.5mm/hr | 減肉量の確認 | 減肉速度 | 中央値：2～3mm/hr<br>(800～850℃) 最大値：3～4mm/hr |
| ライナの1～1.5mm程度の減肉は予想できる | | | ライナの貫通孔は予想できる範囲 | |
