# (株) ジェー・シー・オー加工施設の事故について

平成11年10月 1 日

科 学 技 術 庁

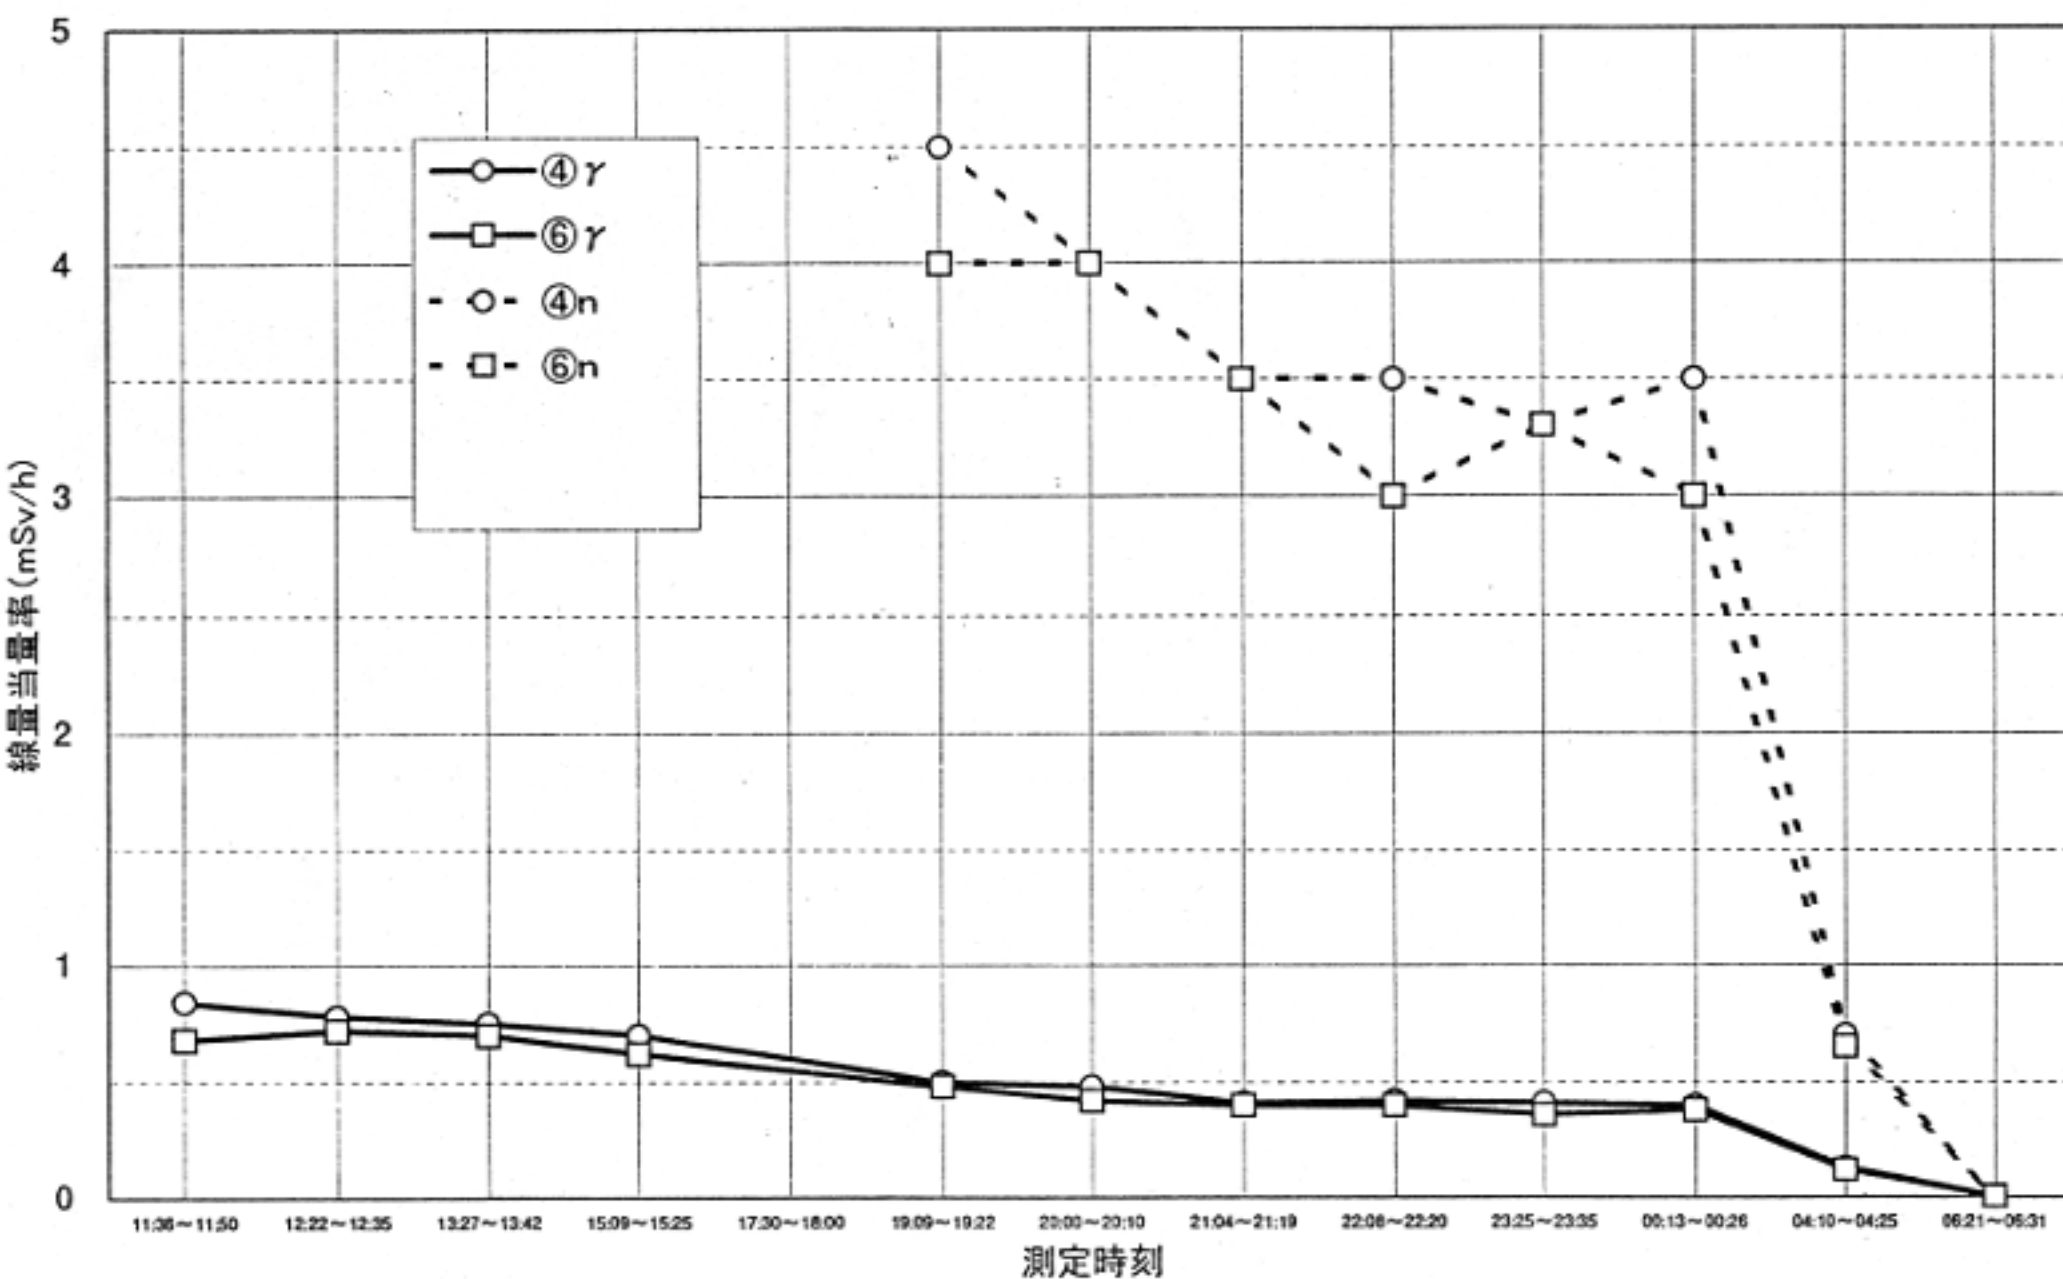
株式会社JCO周辺線量当量率時系列測定値

- (1) (株) ジェー・シー・オーの転換試験棟において、エリアモニター（臨界警報装置）が吹鳴。（9月30日10時35分）
- (2) 被ばくした従業員3名を水戸国立病院へ移送後、放射線医学総合研究所へ再移送。
- (3) 科学技術庁は、関係職員を直ちに現地に派遣するとともに、庁内及び政府に長官を本部長とする災害対策本部を設置。その後、総理を本部長とする「東海村ウラン加工施設事故対策本部」を設置。
- (4) 上記3名以外にも地元住民を含む46名が被ばくしていることを確認。
- (5) 周辺のモニタリングポストによる観測によれば、線量当量率はバックグラウンドレベルまで低下した。
