## 日本原子力発電㈱敦賀発電所 2 号機における一次冷却水漏えいの 原因と対策について

平成 11 年 11 月 5 日  
資源エネルギー庁

# 敦賀発電所2号機（加圧水型軽水炉）

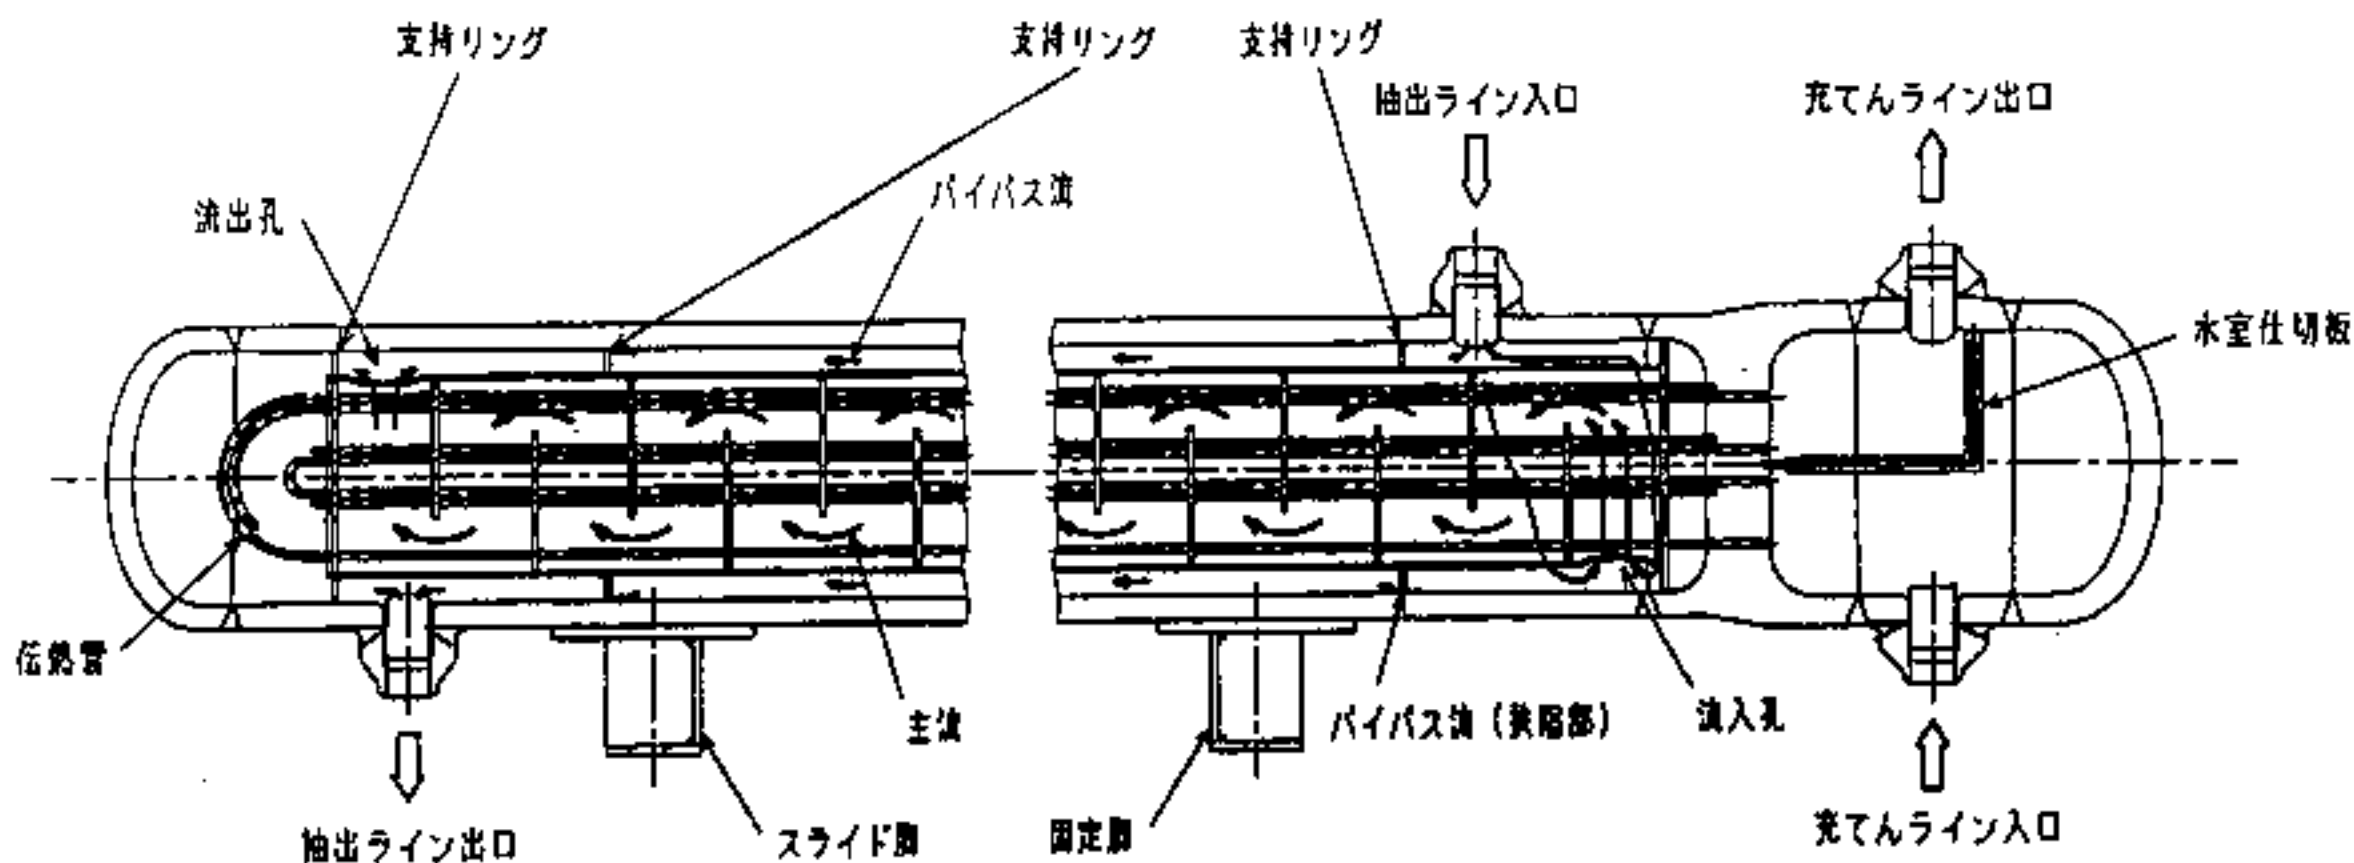
## 再生熱交換器の構造

- 敦賀2号機の再生熱交換器は、内筒を有し主流とバイパス流が発生。
- バイパス流量は、設計時の想定値（約23%）を上回る約40%。

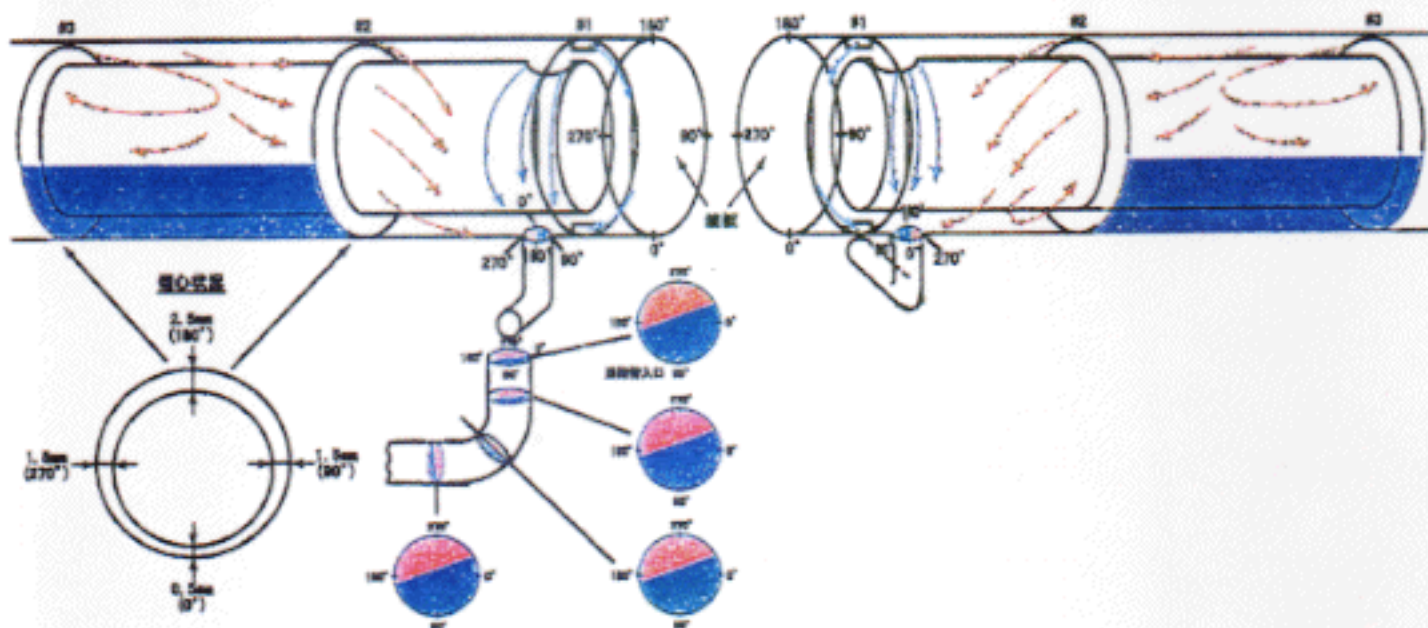
フローパターン1の流況図

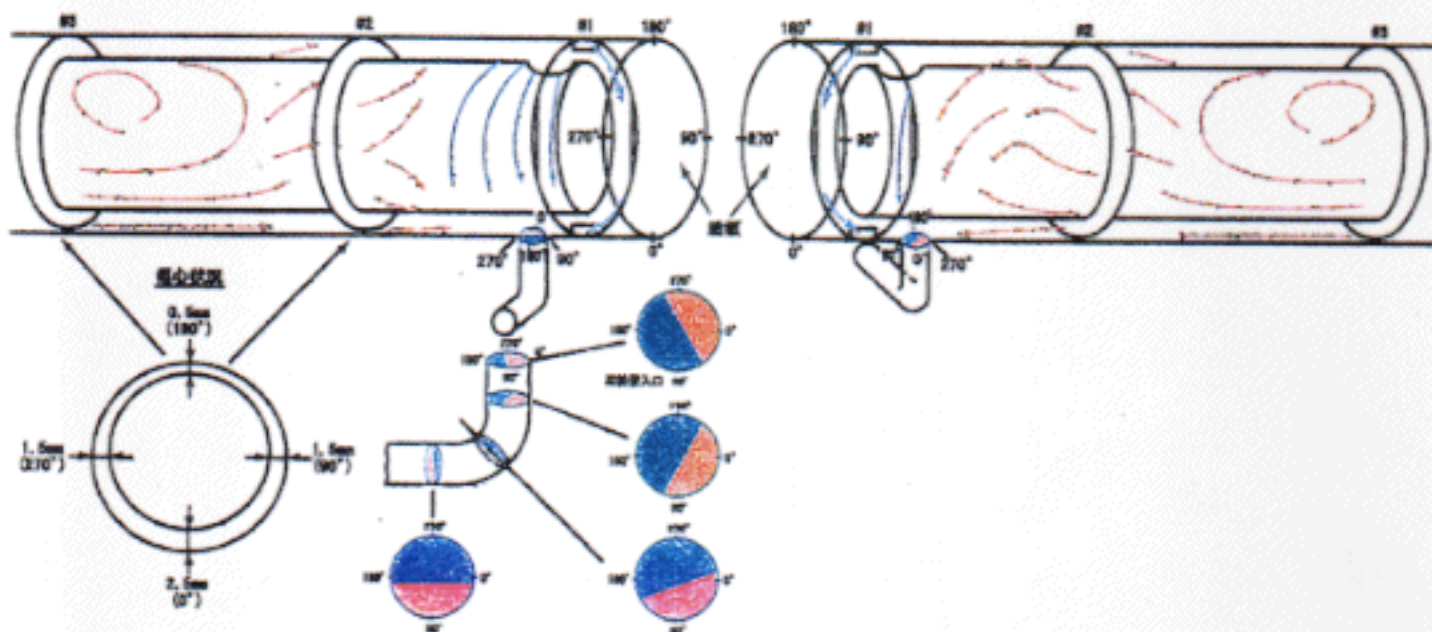
フローパターン2の流況図

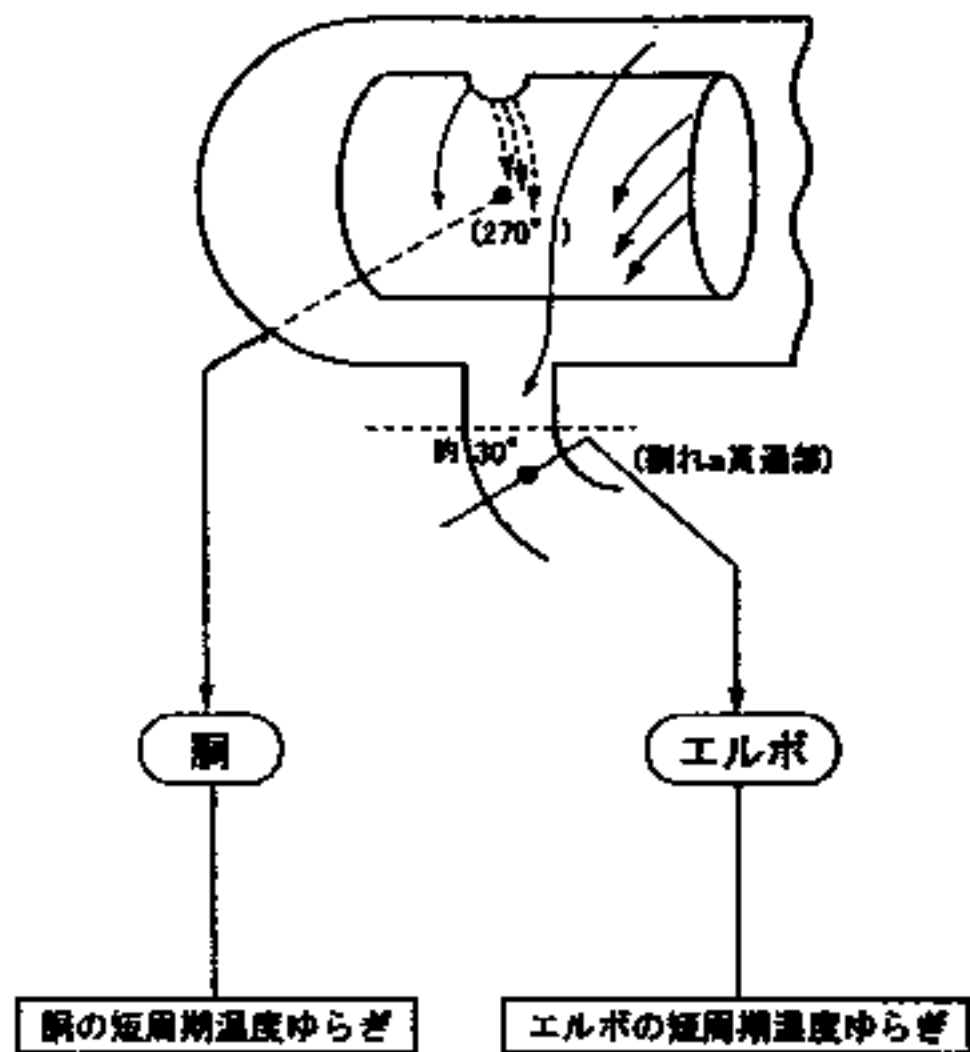
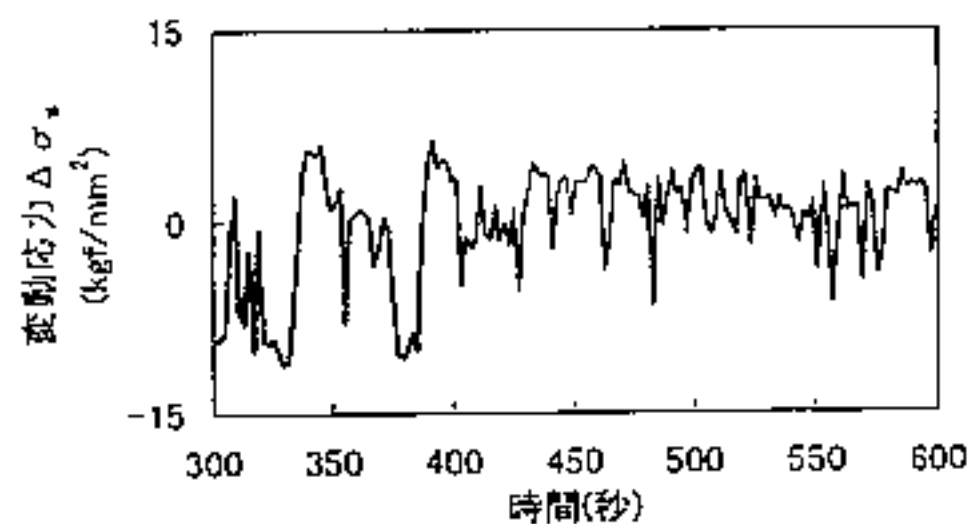
胴部

温度ゆらぎによる変動応力

周期=520 秒,  $\delta = 1.4 \sim 1.8$  mm

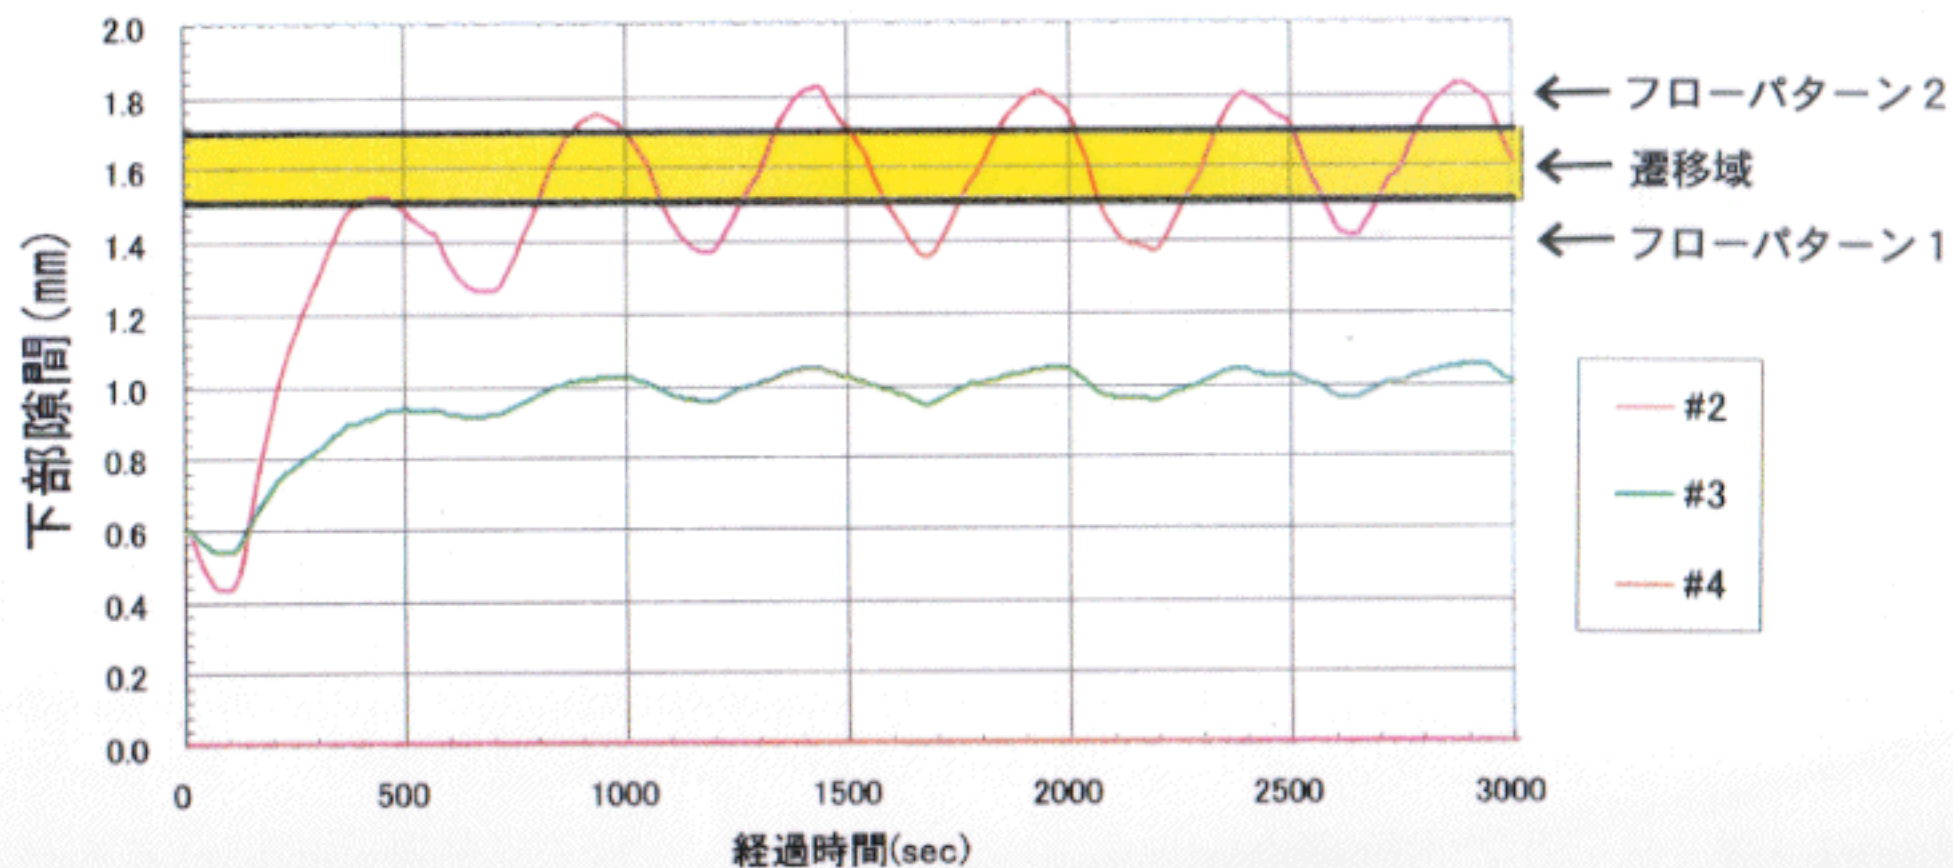
フローパターン変動シミュレーション解析結果

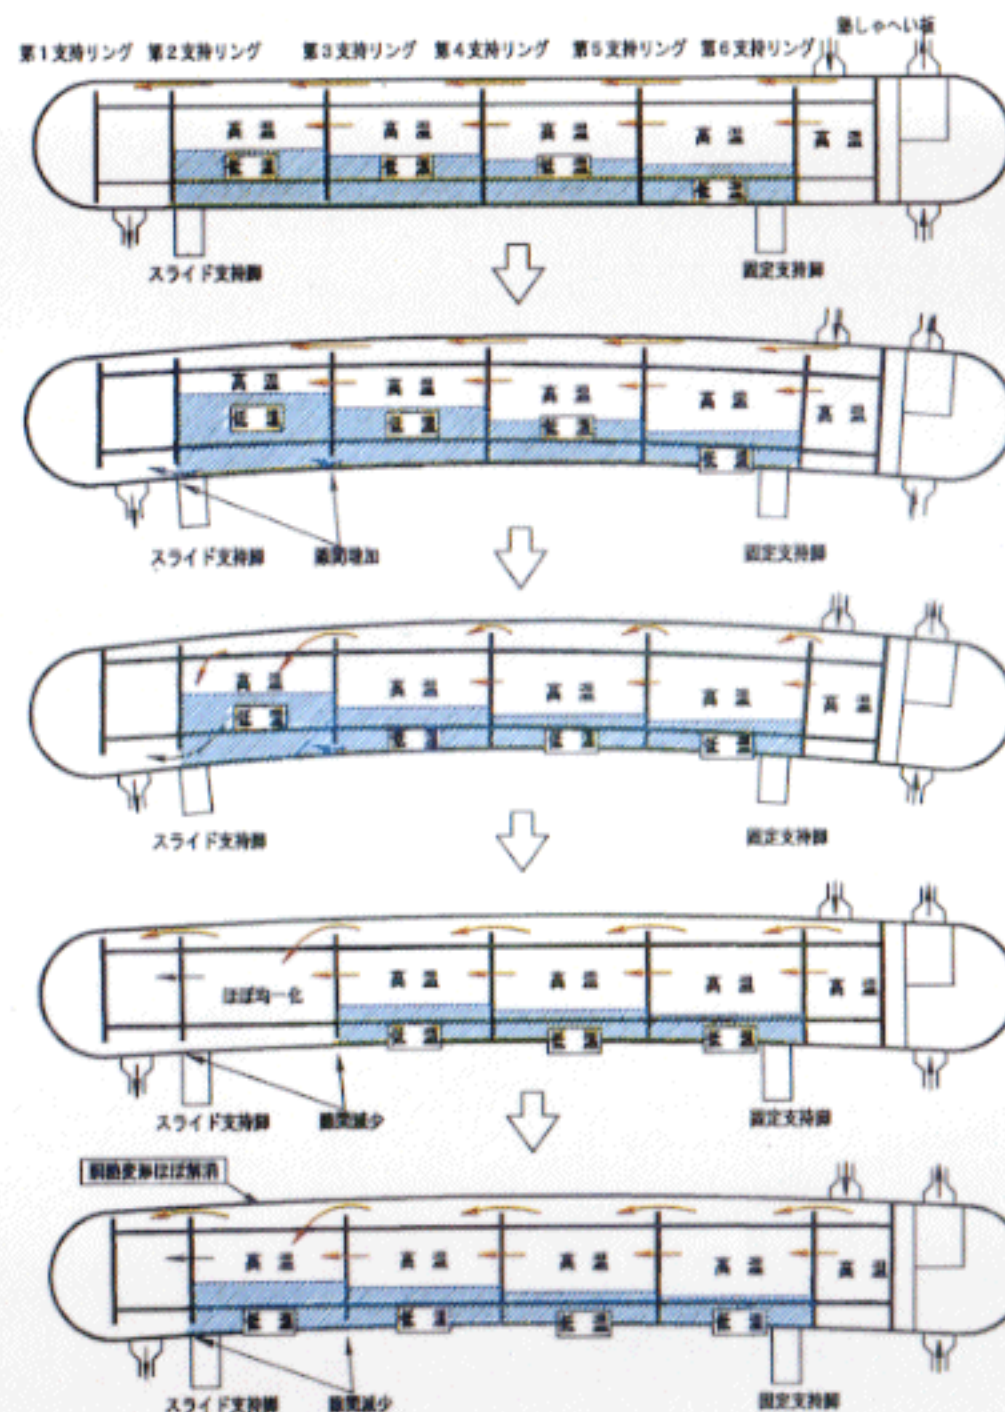
## フローパターン変動メカニズム

- ・底部の流れが少なく低温域の形成成長。

- ・胴底部温度低下による変形によって支持リング下部隙間増加。
- ・下部隙間が増加しても低温域は直ぐに消滅しない。

- ・隙間増加により支持リング下部流量増加
- ・低温領域の消滅開始

- ・胴の変形が消滅し、下部隙間が減少。

STEP 2 ~ STEP 5 をある周期で繰り返す。

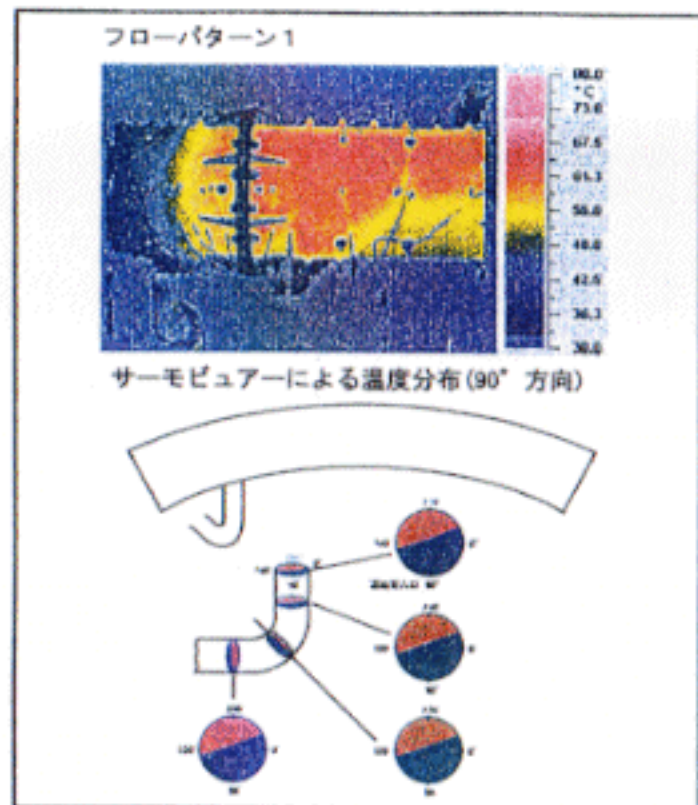
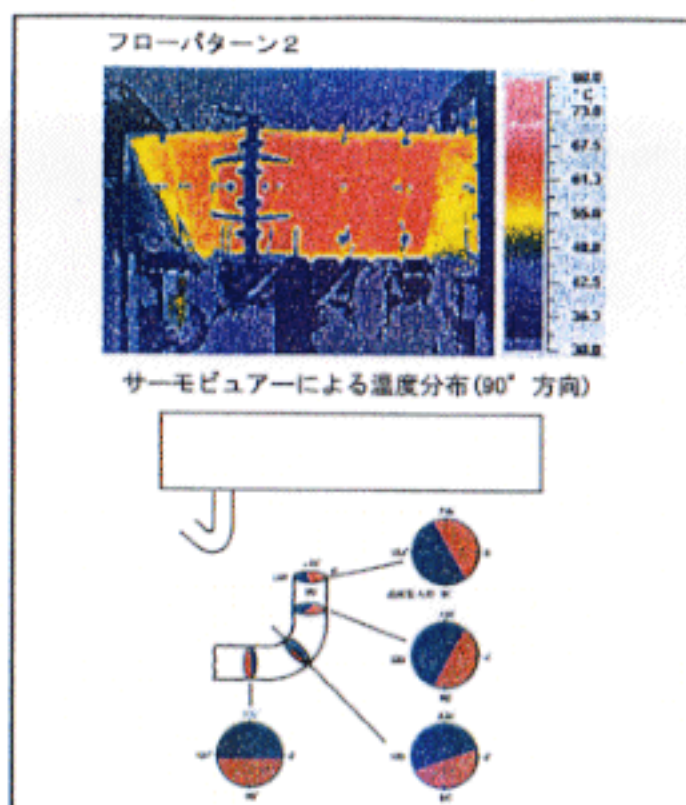
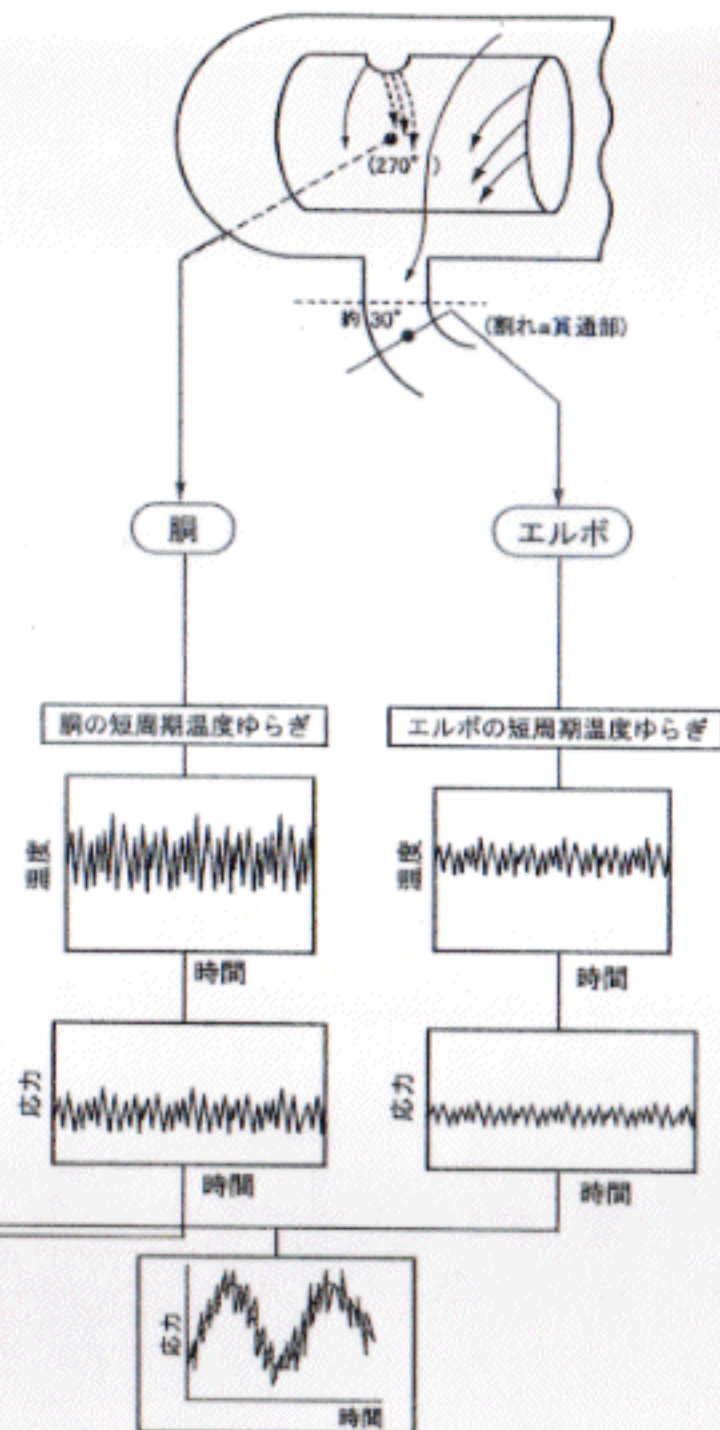
再生熱交換器胴及び連絡配管の温度変動及び変動応力概念図

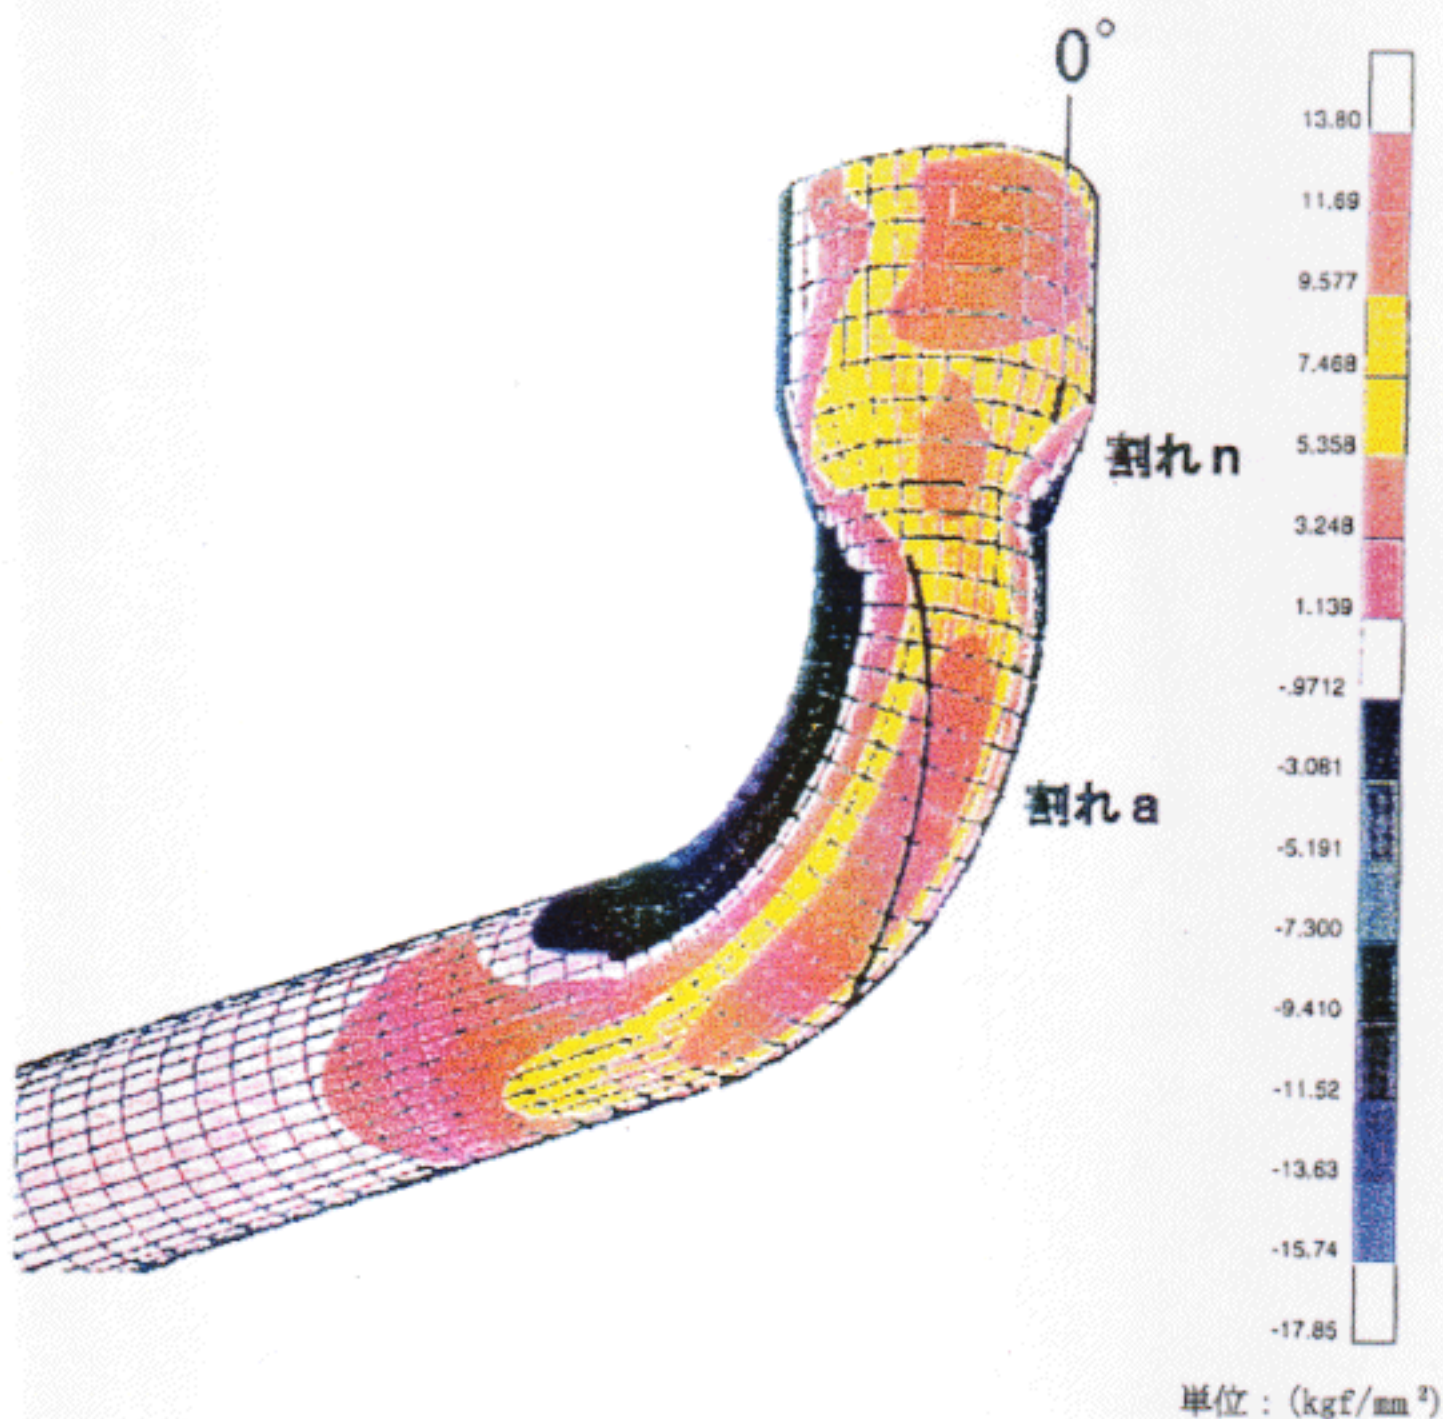
フローパターン 1, 2 の繰返しによる変動応力  
(周方向応力)

1. 実機における胴と内筒支持リングとの隙間が設計目標値より大きく、内筒と胴の間を流れるバイパス流量が大きくなり、胴の下部にバイパス流の低温領域が顕著に生成・消滅
2. これにより胴が熱膨張・収縮による変形を繰り返すとともに、内筒支持リングとの隙間が変動
3. バイパス流及び主流の合流部でフローパターンが変動することにより、連絡配管及び胴本体の温度分布が連続的に変化
4. フローパターン変動による長周期の温度変動とバイパス流の合流による短周期の温度ゆらぎが重畳したことで、連絡配管及び胴本体に疲労強度を上回る応力が繰り返し加わり、熱疲労割れが発生、進展した
