# 原子力発電所における事業者の自主点検作業 記録に係る不正等に関する調査について

平成14年8月29日  
原子力安全・保安院

## 東京電力株式会社の原子力発電所における自主点検作業記録に係る不正等による原子炉の安全性への影響について

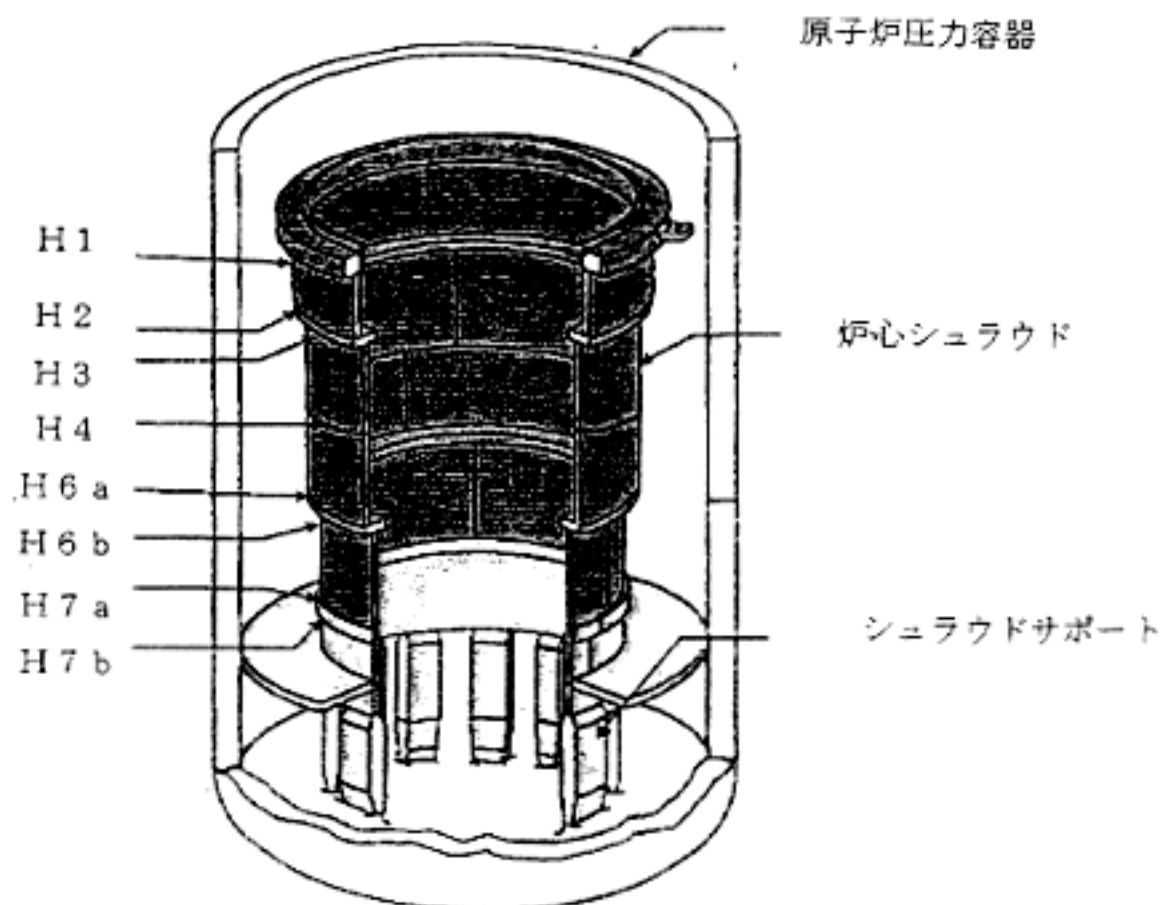
図3 炉心シュラウド概要図

### ①シュラウドに未修理のひび割れが存在する疑いがあるもの

- ・ 福島第一原子力発電所 4号機
- ・ 福島第二原子力発電所 2号機
- ・ 福島第二原子力発電所 3号機
- ・ 福島第二原子力発電所 4号機
- ・ 柏崎刈羽原子力発電所 1号機

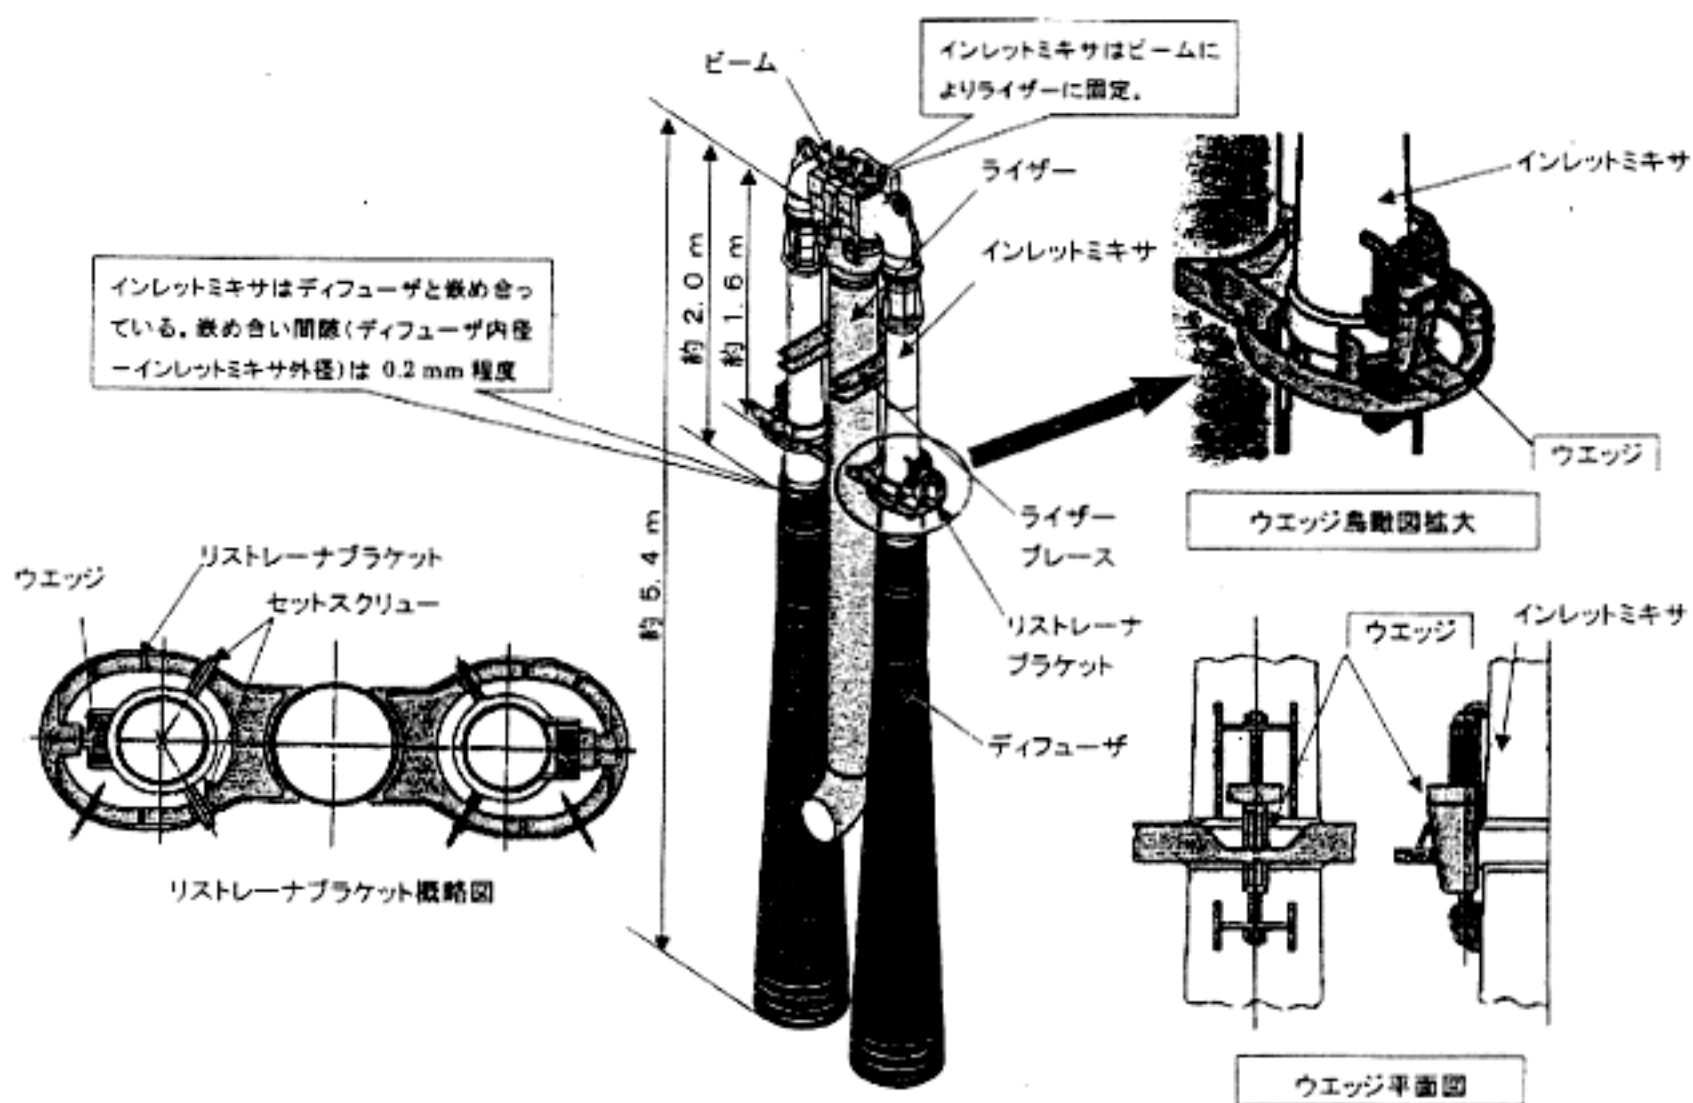
図4 ジェットポンプ概要図

### ②ジェットポンプの固定用部品に未修理の隙間、摩耗が存在するある疑いがあるもの

- ・ 福島第二原子力発電所 2号機
- ・ 福島第二原子力発電所 3号機
- ・ 福島第二原子力発電所 4号機
- ・ 柏崎刈羽原子力発電所 2号機
- ・ 柏崎刈羽原子力発電所 5号機

### ③ジェットポンプの計測用配管に未修理のひび割れが存在する疑いがあるもの

・福島第一原子力発電所 6号機

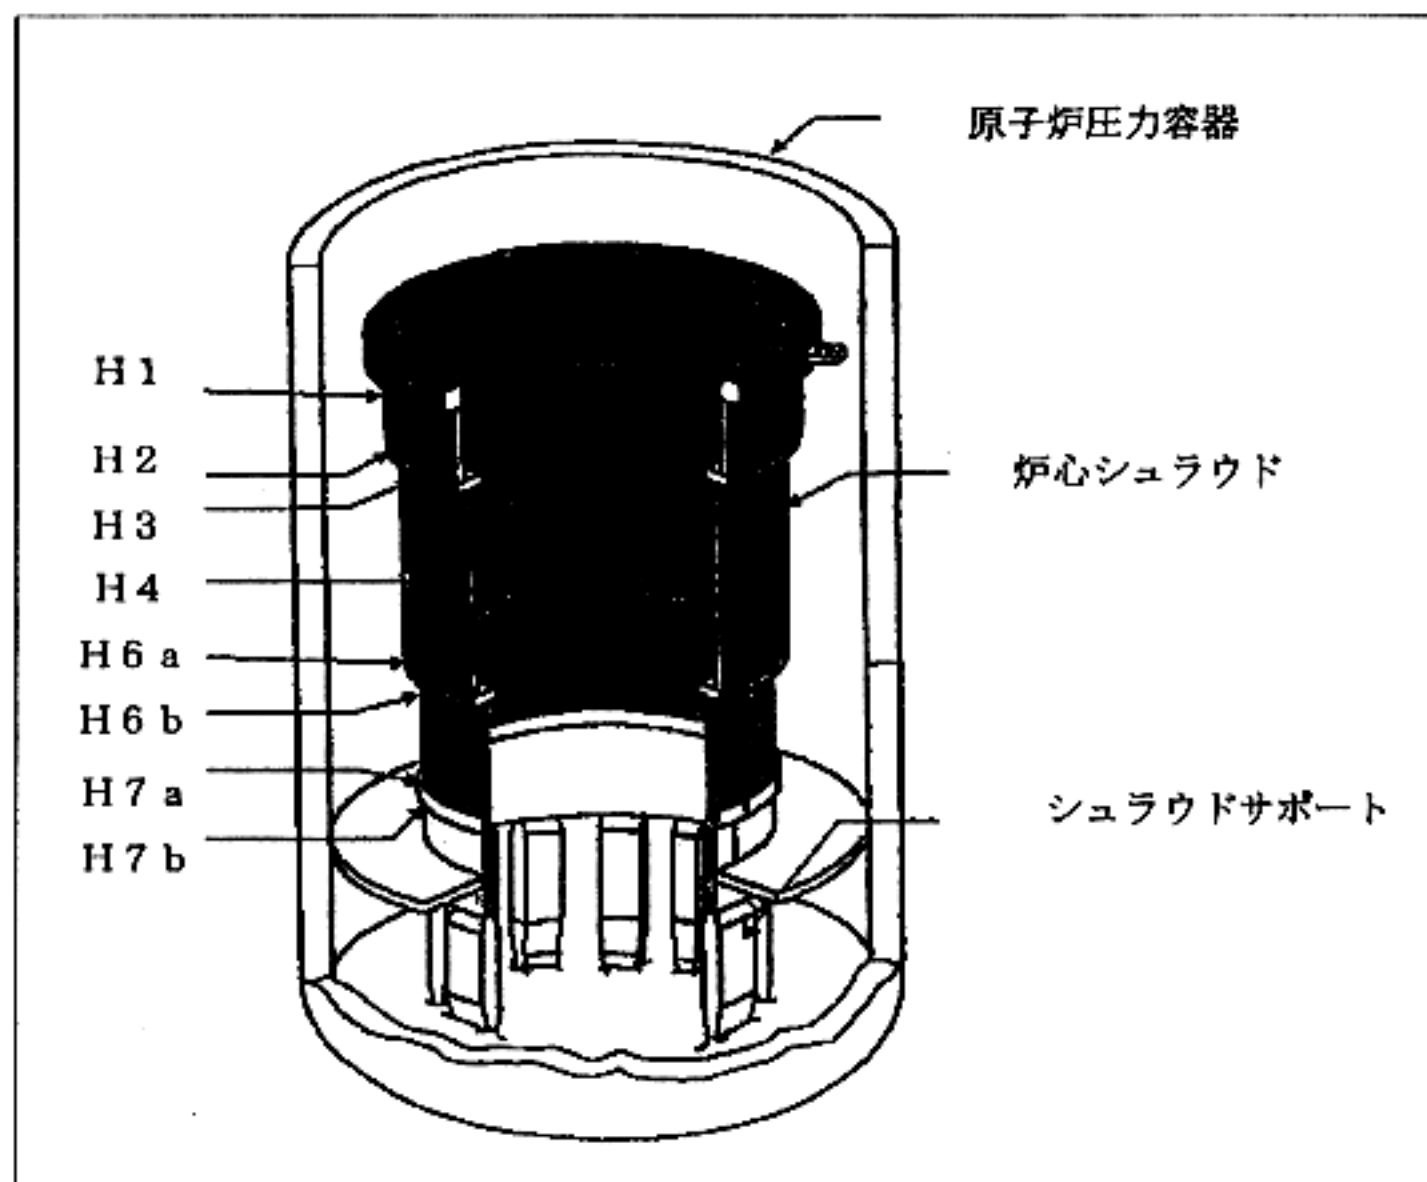
図1 炉心シュラウド構造図

炉心シュラウドは、炉心の外側にある円筒形のステンレス製構造物であり、原子炉内の水の流れを分離する仕切り板の役割及び炉心形状の維持機能を有している。炉心シュラウドの構造図を図1に示す。

炉心シュラウドは、圧力容器等とは異なり、圧力バウンダリを構成しているものではないため漏えい等については評価する必要はなく、炉心シュラウドのき裂が安全性に影響を与える可能性としては、炉心の形状の維持という観点から評価を行えば良い。

したがって、当院は、炉心シュラウドは、今回報告されているき裂が存在しているとしても、極限荷重評価及び破壊力学的評価で評価した場合、想定される最大荷重に耐え得ることから、これらのき裂が存在したとしても、直ちに原子炉の安全性に影響を与えるものではないことを確認した。

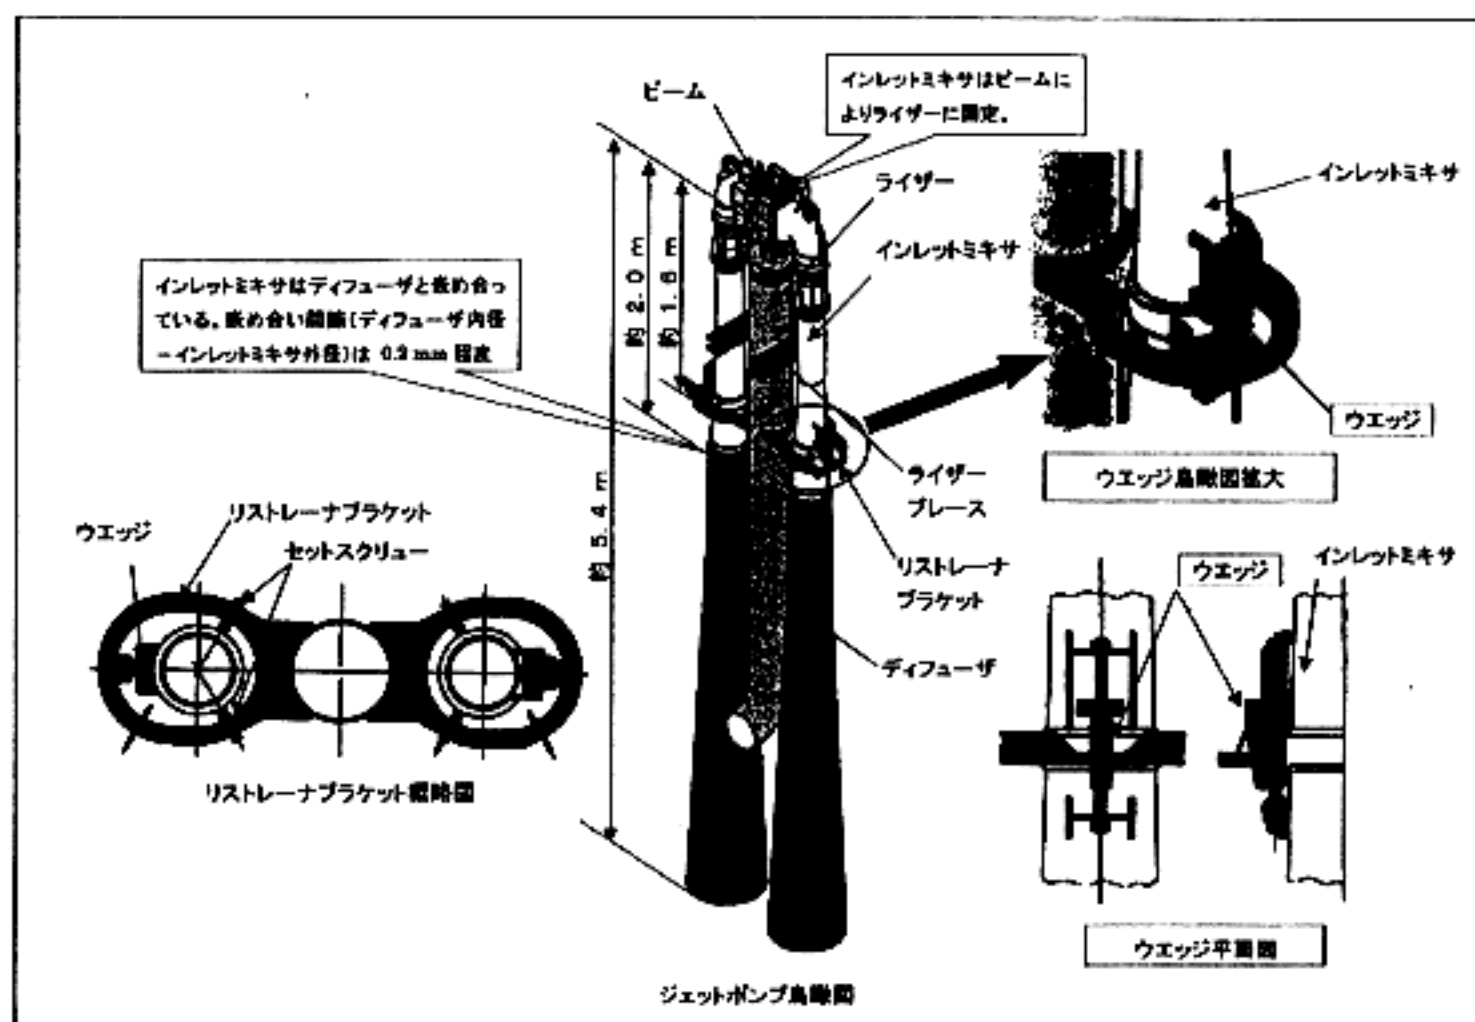
図 2 ジェットポンプ構造図

ジェットポンプの構造図を図2に示す。

ジェットポンプは、高速で冷却水を噴出するために振動が生じる。このため、振動防止のための固定用部品として、2 個の固定用のネジ(セットスクリュー)とくさび(ウェッジ)が設置されている。ジェットポンプ固定用のネジ(セットスクリュー)に隙間が生じたり、くさび(ウェッジ)に有意な摩耗が存在すると、振動防止が不完全となり、最悪の場合は、ジェットポンプの主要部材に振動に伴う荷重が発生し、疲労による損傷が懸念される。

したがって、当院は、ジェットポンプの固定用部材に未修理の隙間、摩耗の存在が直ちに安全上問題となるものではないとしている東京電力の評価に合理性を有することを確認した。
