## 原子力発電所における事業者の自主点検作業 記録に係る不正等に関する調査について

平成14年9月12日  
経 済 産 業 省

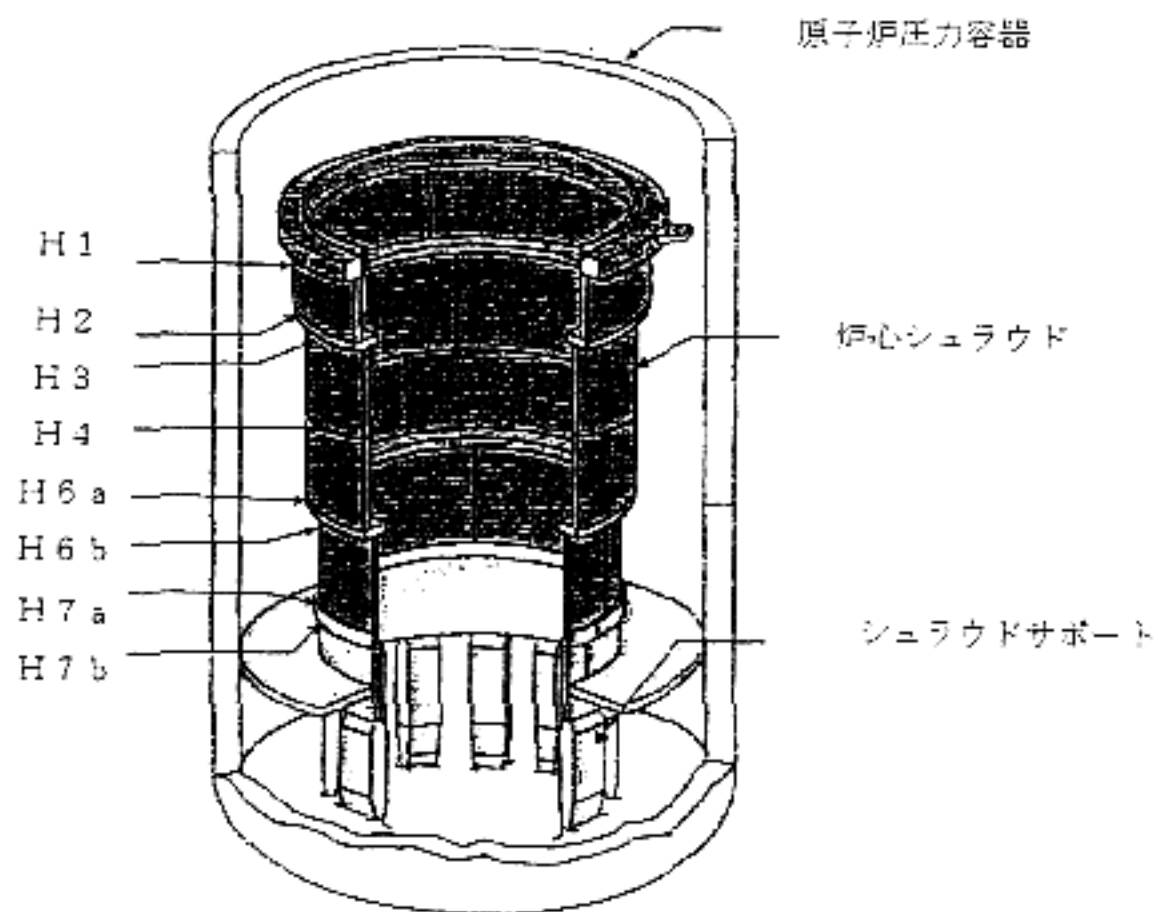
図3 炉心シュラウド概要図

| 対象機器 | 号機 | 疑いのある事実 | 原子炉内に現存するか | 現存しない根拠 | 原子炉内に未修理で現存するか | 修理の有無 | 安全評価 | 安全性への影響 |
|---|---|---|---|---|---|---|---|---|
| シュラウド | 1F1 | 未報告、未修理のひび、またはその兆候の疑いあり | × | シュラウド取替済み | — | | — | なし |
| | 1F2 | 未報告、未修理のひび、またはその兆候の疑いあり | × | シュラウド取替済み | — | | — | なし |
| | 1F3 | 未報告、未修理のひび、またはその兆候の疑いあり | × | シュラウド取替済み | — | | — | なし |
| | 1F4 | 未報告、未修理のひび、またはその兆候の疑いあり | ○ | | ○ | | 実施 | なし |
| | 1F5 | 未報告、未修理のひび、またはその兆候の疑いあり | × | シュラウド取替済み | — | | — | なし |
| | 2F2 | 未報告、未修理のひび、またはその兆候の疑いあり | ○ | | ○ | | 実施 | なし |
| | 2F3 | 未報告、未修理のひび、またはその兆候の疑いあり | ○ | | ○ | 一部修理 | 実施 | なし |
| | 2F4 | 未報告、未修理のひび、またはその兆候の疑いあり | ○ | | ○ | | 実施 | なし |
| | K1 | 未報告、未修理のひび、またはその兆候の疑いあり | ○ | | ○ | | 実施 | なし |

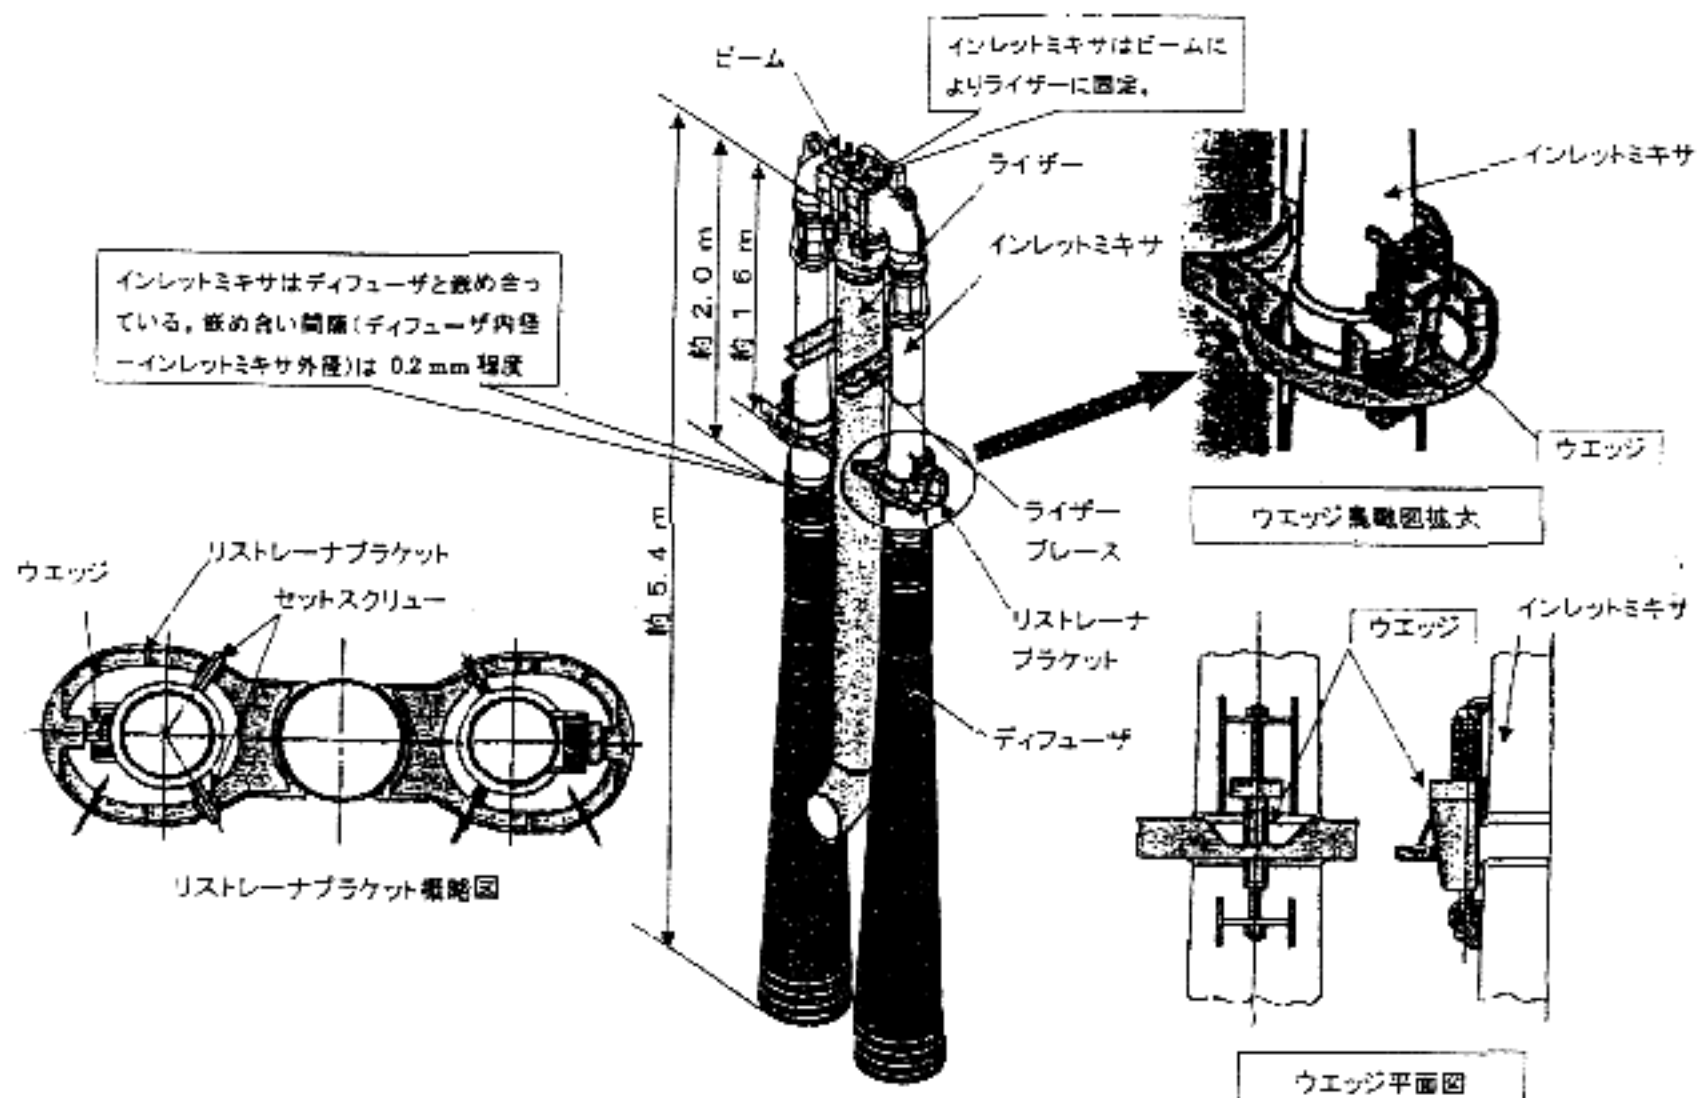
図4 ジェットポンプ概要図

| 対象機器 | 号機 | 疑いのある事実 | 原子炉内に現存するか | 現存しない根拠 | 原子炉内に未修理で現存するか | 修理の有無 | 安全評価 | 安全性への影響 |
|---|---|---|---|---|---|---|---|---|
| ジェットポンプ<br>(ライザー配管) | 1F1 | 公表・修理したひび、またはその兆候の発見日が不正確の疑いあり | × | シュラウドと一緒に取替済み | — | | — | なし |
| ジェットポンプ<br>(ウエッジ等) | 1F6 | 未修理の摩耗・すき間の存在の疑いあり | × | 取替済み | — | | — | なし |
| | 2F2 | 未修理の摩耗・すき間の存在の疑いあり | ○ | | ○ | | 実施 | なし |
| | 2F3 | 未修理の摩耗・すき間の存在の疑いあり | ○ | | ○ | | 実施 | なし |
| | 2F4 | 未修理のすき間の存在の疑いあり | ○ | | ○ | | 実施 | なし |
| | K2 | 未修理の摩耗・すき間の存在の疑いあり | ○ | | ○ | | 実施 | なし |
| | K5 | 未報告の摩耗・すき間を修理した疑いあり | ○ | | ○ | 一部修理 | 実施 | なし |
| ジェットポンプ<br>(センシングライン) | 1F6 | 未報告のひび、またはその兆候の疑いあり | ○ | | ○ | | 実施 | なし |
