原子力発電所における自主点検作業記録の  
不正等の問題についての中間報告

平成 14 年 10 月 1 日

原子力安全・保安院

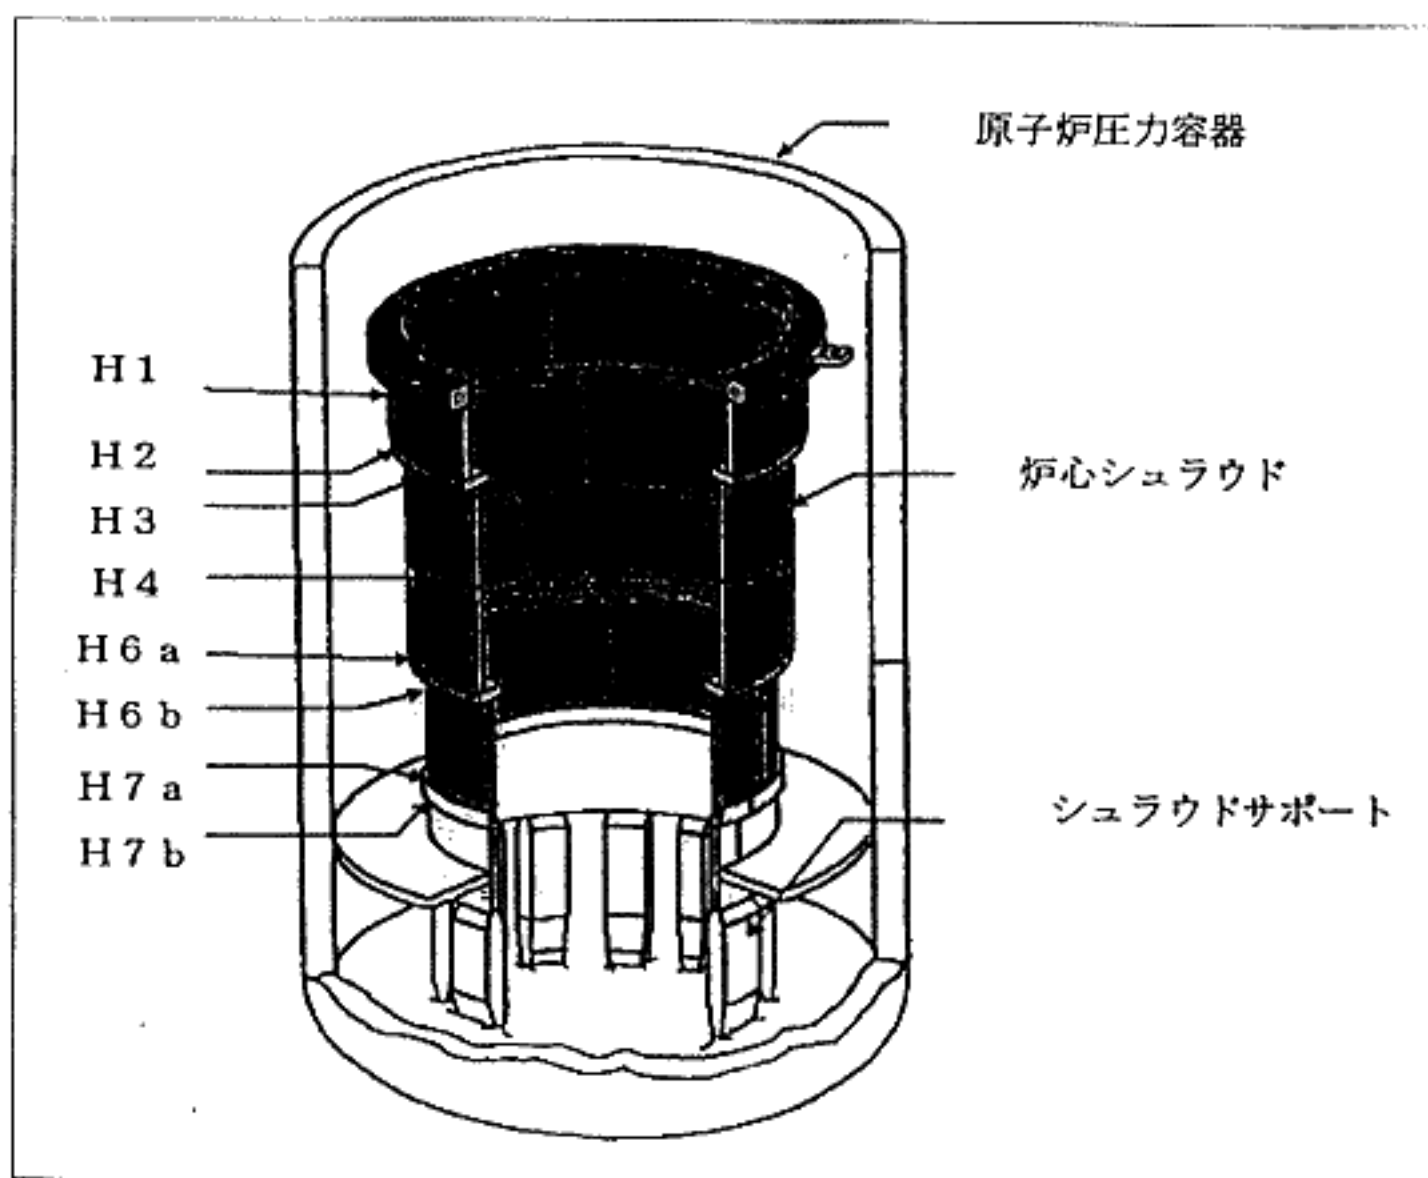
図1 炉心シュラウド構造図

炉心シュラウドは、炉心の外側にある円筒形のステンレス製構造物であり、原子炉内の水の流れを分離する仕切り板の役割及び炉心形状の維持機能を有している。炉心シュラウドの構造図を図1に示す。

炉心シュラウドは、圧力容器等とは異なり、圧力バウンダリを構成しているものではないため漏えい等については評価する必要はなく、炉心シュラウドのき裂が安全性に影響を与える可能性としては、炉心の形状の維持という観点から評価を行えば良い。

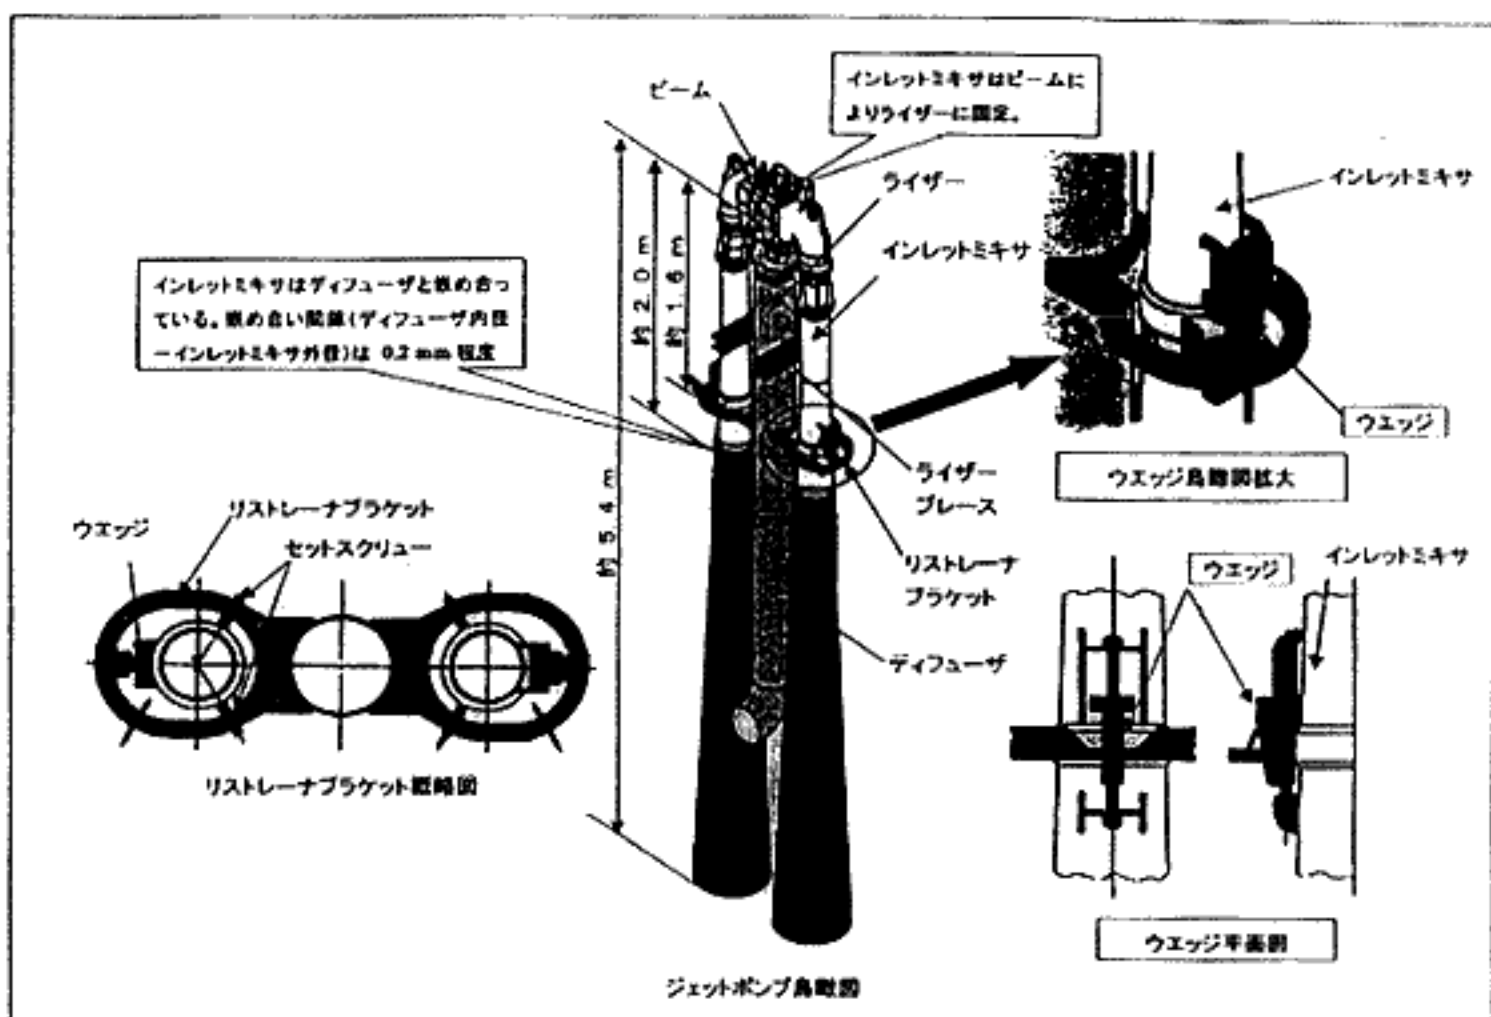
図2 ジェットポンプ構造図

ジェットポンプに関して、固定用部品に未修理の隙間、摩耗が存在する疑いがあるため、これが原子炉の安全性に与える影響について検討する。
