第2回原子力委員会  
資料 第 4 号

平成21年1月13日  
日本原子力研究開発機構

**高速増殖原型炉もんじゅ  
屋外排気ダクトの腐食孔の原因と対策について**

高速増殖原型炉もんじゅ  
屋外排気ダクトの腐食孔の確認について（原因と対策）

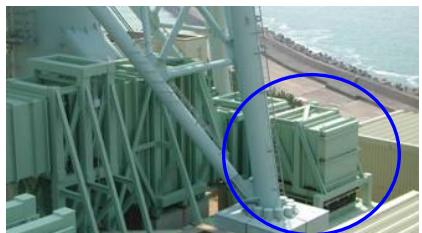
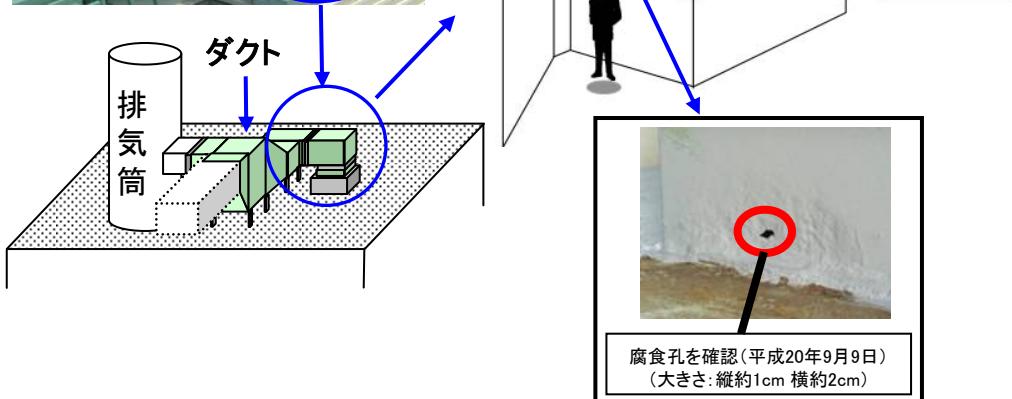
- 平成20年9月9日、屋外排気ダクトの計画的な補修のため、当該ダクトの塗装などの作業を行っていたところ、当該ダクトに腐食孔(縦約1cm、横約2cm)を確認した。
- 腐食孔部を切り出したサンプル調査の結果、外面から減肉しており、減肉部の表面に塩素及び酸化物が認められた。

- 屋外排気ダクトの腐食孔(原因調査でさらに1箇所を確認。計2箇所)の周辺は、塩害腐食の発生しやすい環境に加え、構造上雨水が停滞しやすく、日陰にあるため、極めて長時間湿潤雰囲気にさらされる環境となり、腐食が進行したものである。
- 平成2年設置後、平成11年に全面補修塗装した以降、平成19年12月まで計画的な点検は実施していなかった。
- 巡回点検の対象としていなかった。
- 平成19年度12月に点検を実施しているが、腐食孔部の肉厚測定を実施していなかった。

- ダクトに対する当面の措置として、当該腐食孔部や減肉が確認された所について、ダクトの裏側から当て板で補修する短期的対策を行う。
- 更に長期的な観点から出力運転を開始する40%出力プラント確認試験前までに、当該ダクトの全面取替えを実施する。
- 1年毎の外観点検の実施を年度の保全計画に定める。
- 巡回点検の対象に屋外排気ダクトを含める。
- 保守管理の具体的な方法(肉厚測定、保全計画への反映等)を策定する等。

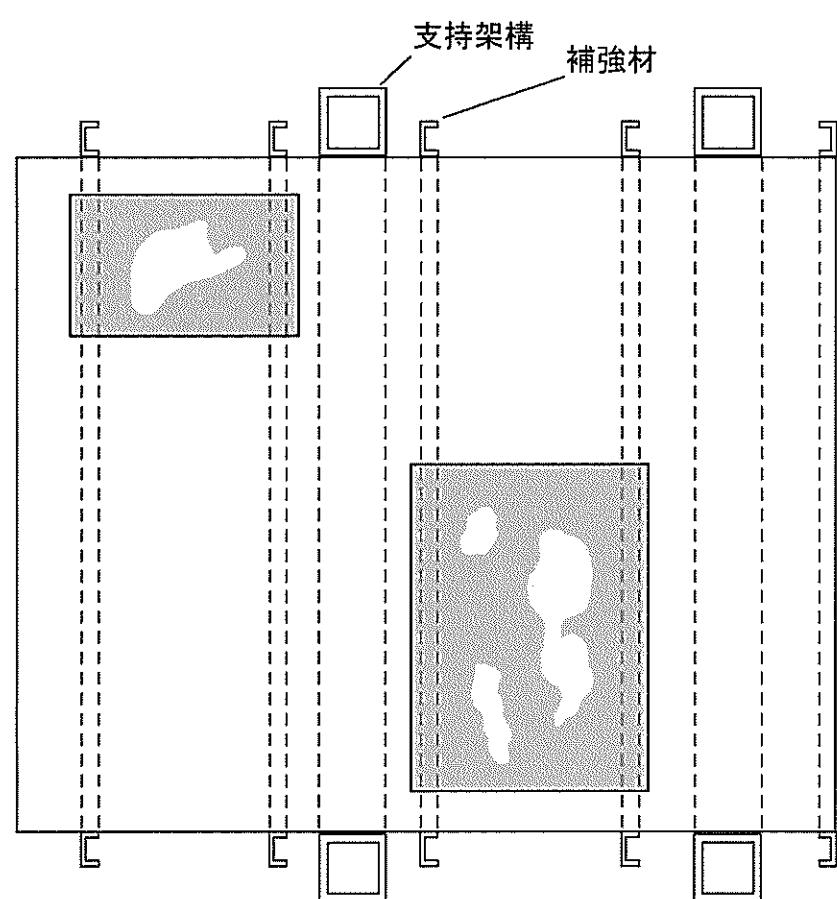
# 減肉範囲と当て板イメージ図

雨水が補強材等で囲まれた範囲に溜り、降雨後数時間から数日で蒸発して、乾湿が繰り返される環境にあった。その乾湿により海塩成分や雨水中の不純物の濃縮と希釀の繰り返しにより減肉したものと推定される。

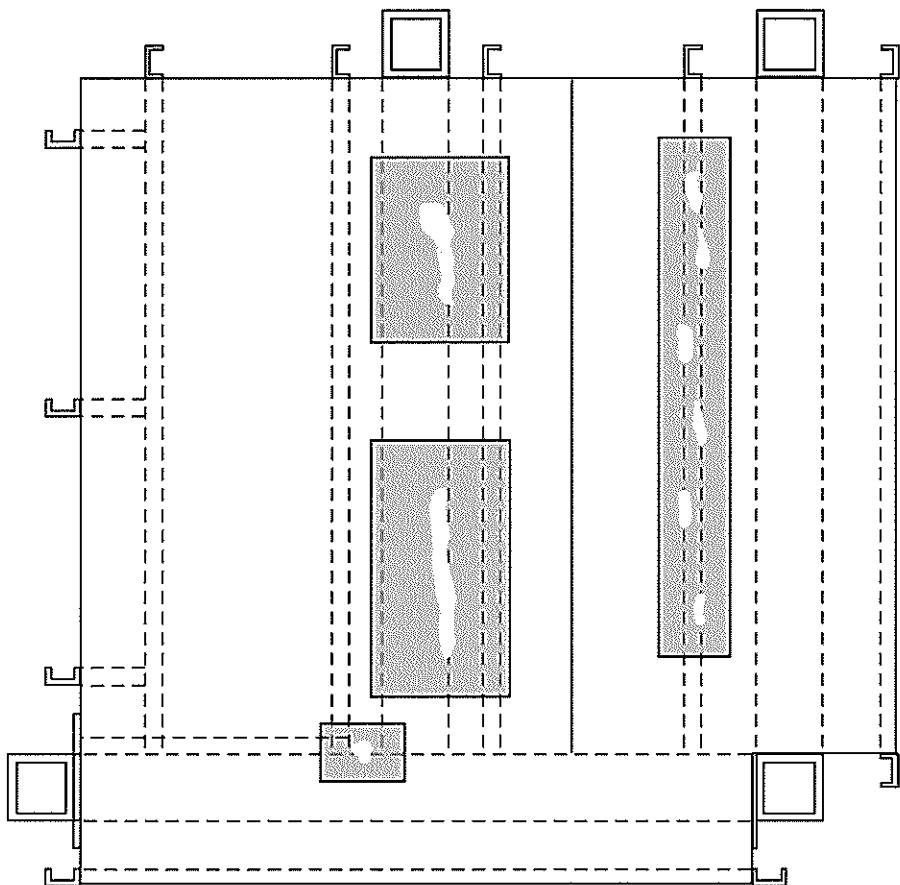
## ダクト上面

降雨時に補強材等に沿って流下する雨水にさらされる環境にある。流下雨水の勢いによっては、断続すみ肉溶接部に衝突、周辺の塗膜面の劣化を促した可能性がある。

補強材及び支持架構は断続すみ肉溶接で取り付けられており、雨天時には補強材等とダクトとのすき間に雨水が浸み込む可能性が高い。このため、晴天後も容易に乾き難い環境を形成するとともに、すき間部分の錆進行に伴い、内部の腐食部への酸素供給は制限される雰囲気により減肉したものと推定される。
