六ヶ所再処理施設の現状について

2009年2月3日
日本原燃株式会社

第5回原子力委員会
資料第2号

高レベル廃液ガラス固化建屋 固化セルにおける高レベル廃液の滴下について

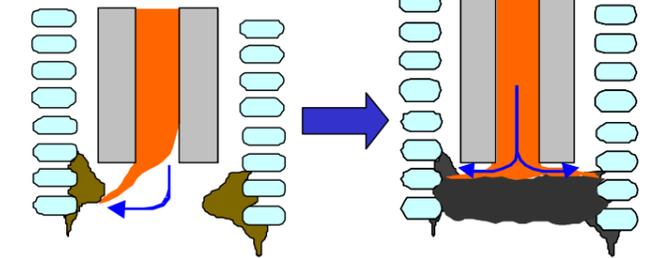
- 流下ノズルの温度が低かった
(ガラスの粘性が高くなり、偏流した流下ガラスが高周波加熱コイル下端の付着物に接触、堆積し流下ノズル出口を塞いだ)

- 高周波加熱コイル電力の増加等による流下ノズルへの入熱の確保
- 流下ノズル温度計による温度の管理
- 低粘性流体の発生を抑制し、高周波加熱コイル下端への付着物を抑制
- 流下状況を覗き窓から直接ITVカメラで監視し、偏流発生時にはガラス溶融炉を緊急停止

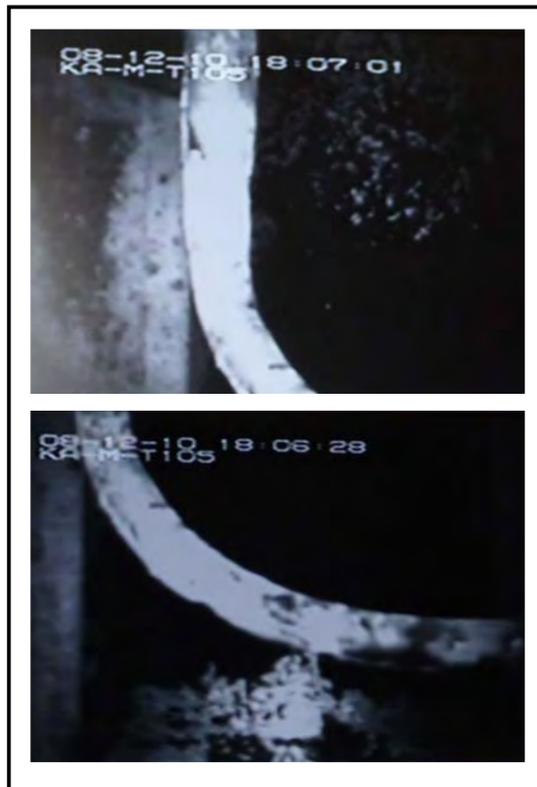
- 5バッチを流下した時点で「洗浄運転」の判断基準に達したため、回復運転 (洗浄運転及び炉底攪拌) を実施
- 短期間で洗浄運転が必要になった原因を調査中
- 洗浄運転及び炉底攪拌を実施したが、十分な効果は確認できなかった
- 攪拌棒の動きが鈍くなり、攪拌棒が炉内から引き抜けない状況が発生。間接加熱装置を取り外し、ITVカメラを挿入し攪拌棒の状態を観察。攪拌棒が曲がっていることを確認。攪拌棒の撤去作業を実施。
- また、炉内詳細観察を実施したところ、アンカレンガの一部が損傷していることを確認。原因を調査中。

12/10 攪拌棒(直棒)の曲がり確認

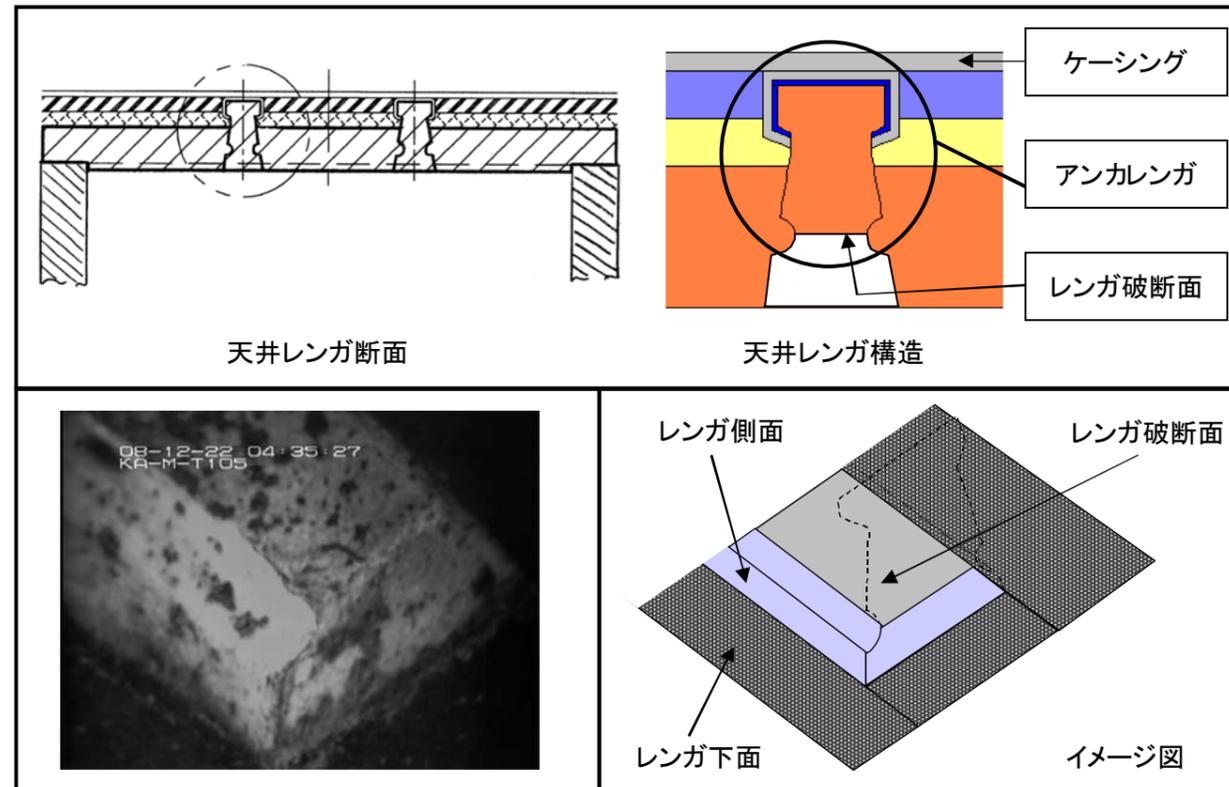
12/22 炉内詳細観察 アンカレンガ損傷確認

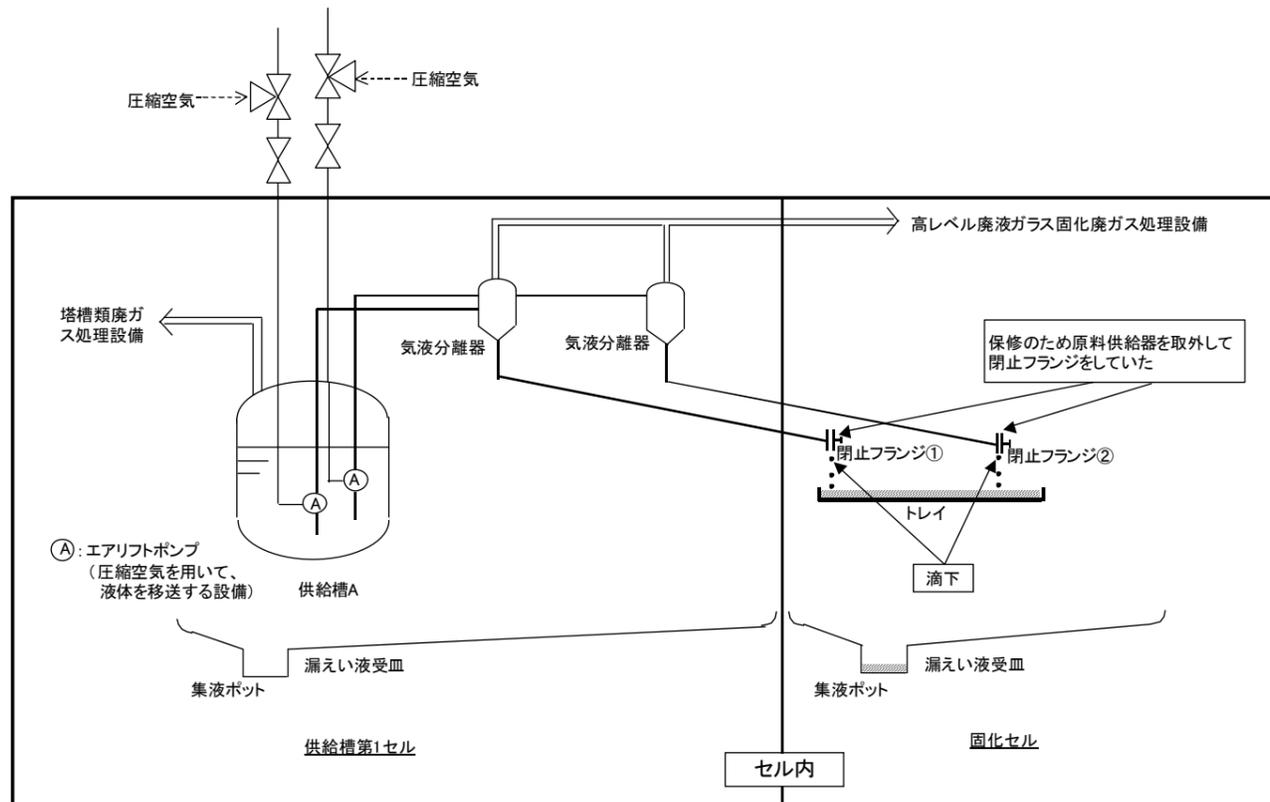
滴下箇所概要図

1月21日に、漏えい液受皿の液位計の計装配管詰まり除去作業の一環として高レベル廃液ガラス固化建屋の固化セルの漏えい液受皿集液ポット内に滞留していた液体の分析を行ったところ、放射能濃度が高いことを確認したため、固化セル内をITVカメラで確認した。同日18時35分頃（18時37分）に、高レベル廃液供給配管閉止フランジ（以下、「閉止フランジ①」という。）から、高レベル廃液が滴下していることを発見した。

また、21時00分頃（20時53分）、同セル内のもう一方の高レベル廃液供給配管の閉止フランジ（以下、「閉止フランジ②」という。）から滴下していることが確認されたため、遠隔操作にてボルトの増し締め作業を実施し、21時52分に滴下の停止を確認した。

遠隔操作にて閉止フランジのボルト増し締め作業を行い20時42分に滴下の停止を確認した。

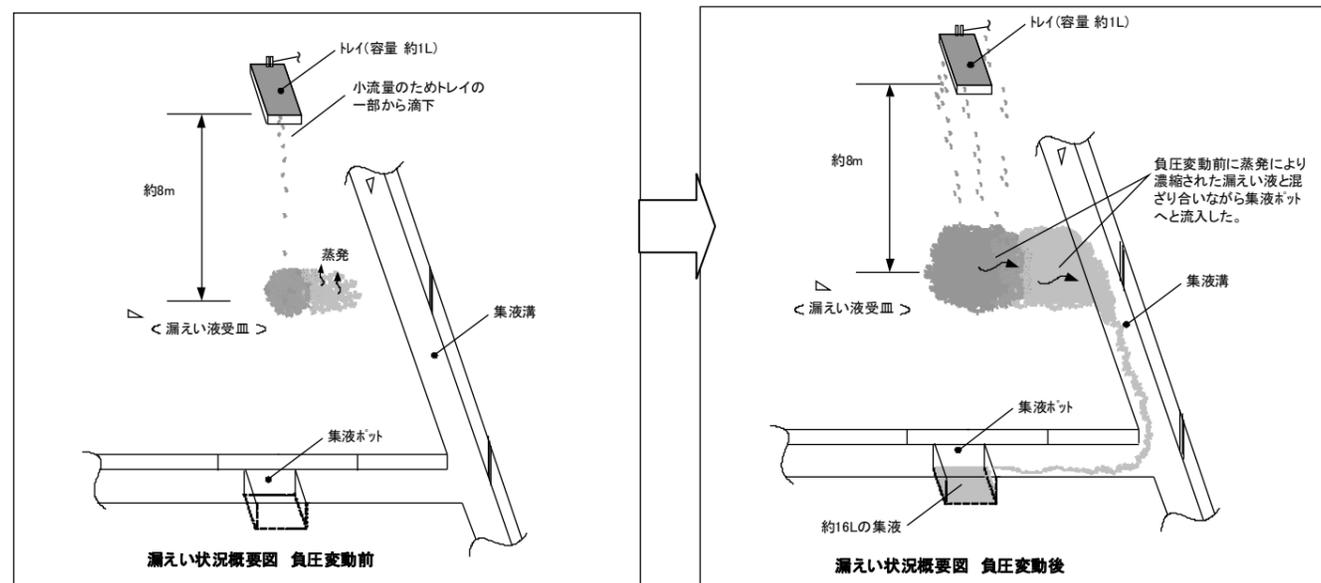
- 閉止フランジ①に廃液が移送された原因は、供給槽 A のエアリフトのパージ空気流量が、通常よりも大きい流量になっていたことにより廃液が気液分離器を経由して閉止フランジまで送られたことであると推定される。
- エアリフトのパージ空気流量が通常の値よりも大きくなっていった原因としては、圧縮空気供給配管内に詰まっていた異物が偶発的に除去されたことや作業員が偶然接触したことなどが考えられるものの、原因の特定には至らなかった。
- 閉止フランジ②に廃液が移送された原因は、塔槽類廃ガス処理設備で過負圧事象が発生した際にシール水が流入したこと及び塔槽類廃ガス処理設備で発生した過負圧事象の復旧作業として塔槽類廃ガス処理設備の系統内圧力が回復したことにより、供給槽 A の液面が低下し、それによりエアリフト配管内を液体が上がる現象が生じたことであると推定される。

- 閉止フランジは、高レベル廃液ガラス固化廃ガス処理設備と固化セル換気設備との雰囲気縁切りすることを目的として設置したものであり、閉じ込め機能を期待して設置したのではない。このため、閉止フランジを取付ける際の考え方として廃液の移行が無いことを前提としていたため、金属製のガスケットを再使用したことから、閉止フランジ部のシール機能が確保できなかったものと推定される。

- エアリフトに汚染拡大防止のために供給しているエアリフトのパージ空気流量の増加が発生したことにより、供給槽Aから気液分離器まで廃液が到達し、供給槽Aの液位が減少し始めた。
- 気液分離器に到達した廃液は、重力により閉止フランジ①まで到達し、閉止フランジの隙間からトレイに滴下し始めた。供給槽Aの液量の減少速度から、滴下量は約12 mL/分程度であると推定される。約1.5時間後には、トレイから直下の漏えい液受皿への滴下が始まったものと推定される。
- トレイから滴下した廃液は、約8m下の漏えい液受皿上に滴下するが、時間当たりの滴下量が小さいことから漏えい液受皿上で蒸発し、漏えい液受皿集液ポットに到達しない状況が続いた。
- 塔槽類廃ガス処理設備において、過負圧事象が発生し、その復旧作業として、塔槽類廃ガス処理設備の負圧を浅くした。これにより供給槽Aの液面が低下し、浸液率が上昇し、エアリフトによる液の移送量は多くなった。その結果として、閉止フランジ①からの廃液の滴下速度が増加(約92 mL/分)した。この際、漏えい液受皿集液ポットに廃液が到達した。
- このとき、以前から漏えい液受皿に滴下し、蒸発により濃縮されていた溶液の一部と混ざり合いながら集液ポットに流入したため、セシウムの放射能濃度等が約4倍になったものと推定される。
- 過負圧事象の復旧作業が終了した後、塔槽類廃ガス処理設備の負圧を初期状態に復旧した。このため、供給槽Aからのエアリフトによる廃液の移送が従前の状態に戻り、閉止フランジ①の隙間からの時間当たりの滴下量が小さくなったことから、漏えい液受皿上で蒸発し、漏えい液受皿集液ポットに到達しない状況となった。

- (1) エアリフトのパージ空気流量の変動防止
 - ・流量計調節弁への近接防止を行うとともに偶然接触した場合などに簡単に調節弁が動かないように調節弁の養生を行う。また、恒久対策として、計画的に定格流量以上流れにくい構造とする。
- (2) 閉止フランジの取付け方法の見直し
 - ・セル内の廃液等の系統に設置する閉止フランジの取付け作業を行う際には、万一の場合を考え閉止フランジに廃液が移行することを考慮した取付け方法に見直しを行う。また、セル内の廃液等の系統に設置するフランジ部に設置されているトレイの状態を定期的に点検することを手順化する。
- (3) その他の対策
 - ・高レベル濃縮廃液、不溶解残渣廃液、プルトニウム濃縮液を内包する貯槽等については、現状実施している定期的な液量の記録に加え、監視制御盤におけるトレンドにより長期的な変動監視を行うことをルール化する。
 - ・高レベル濃縮廃液、不溶解残渣廃液、プルトニウム濃縮液を内包する貯槽等からの漏えい拡大防止用の漏えい液受皿について、液位上昇に関連する槽液量等のパラメータを抽出するとともに、液位上昇が確認された際に関連するパラメータの評価及び監視を行うことを手順化する。
 - ・エアリフトのパージ空気量計を巡視点検の対象とし、適正なパージ空気量を確認する。

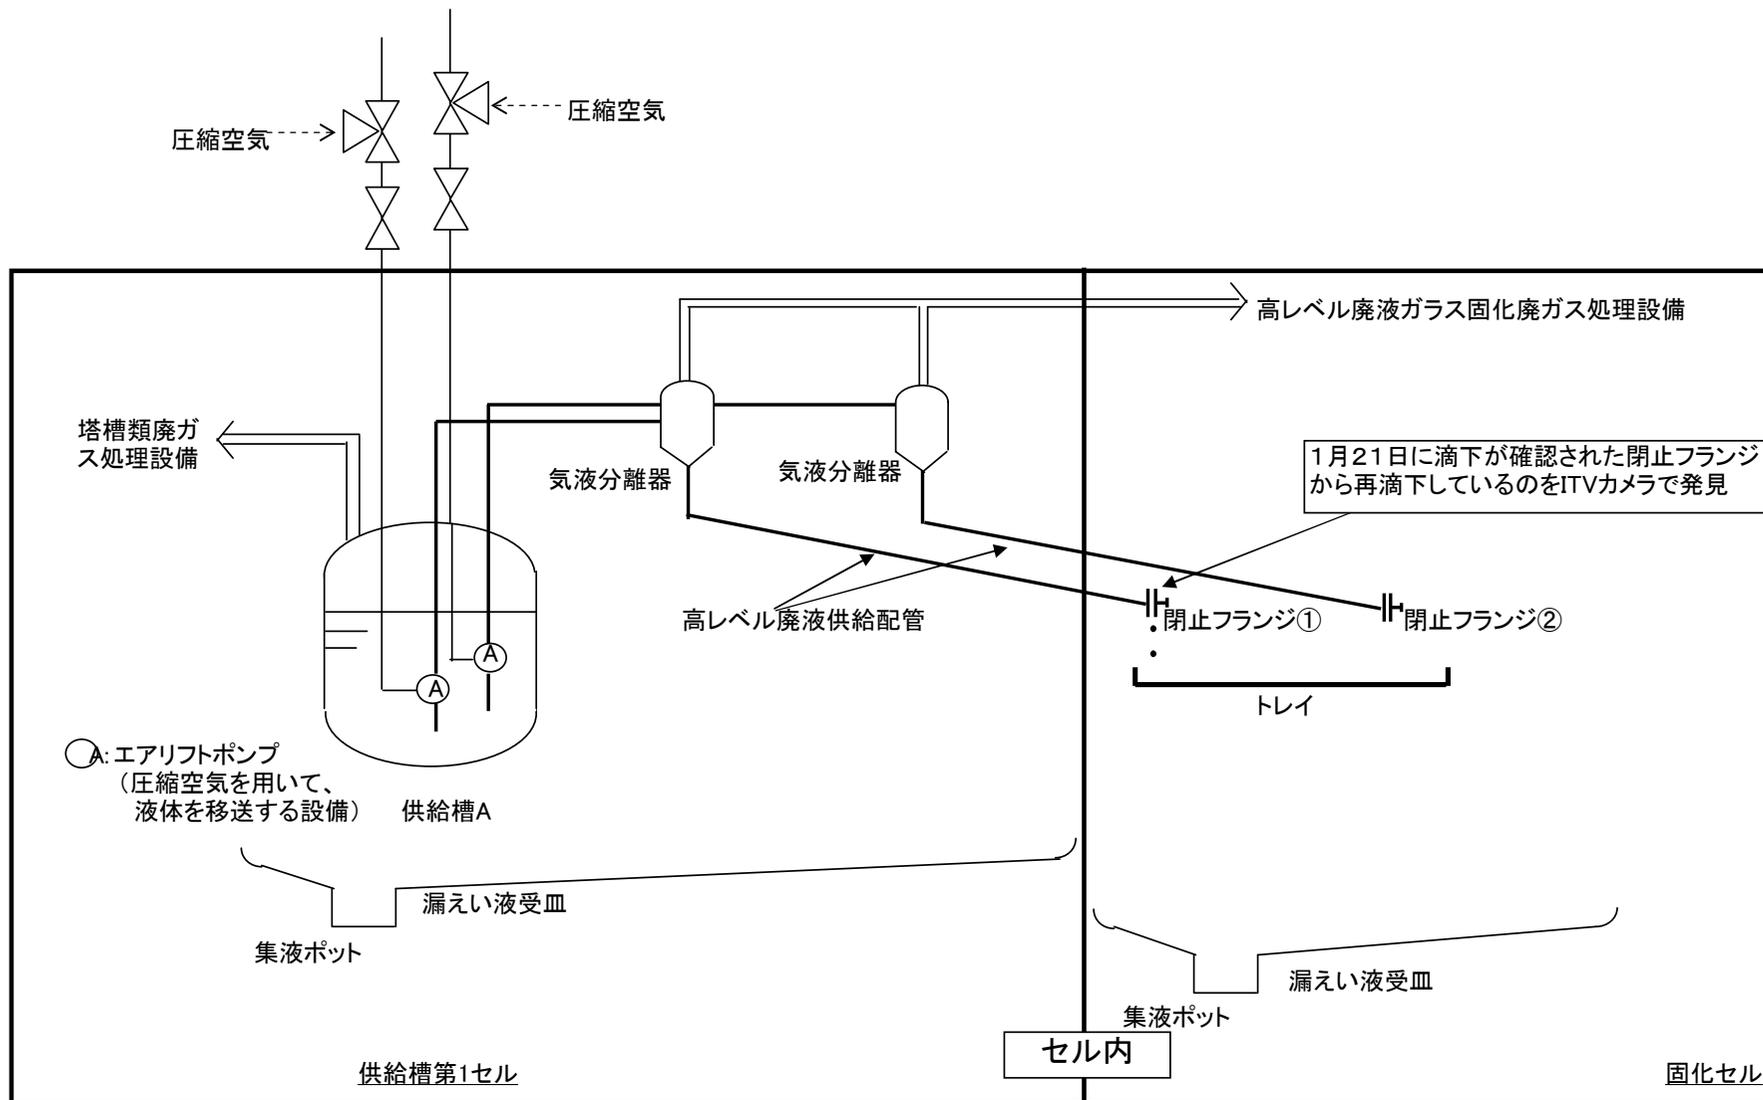
概要図

1月21日に発生した「高レベル廃液ガラス固化建屋固化セル内での滴下の発見」に関し、I TVカメラで監視強化を行っていました。このような状況下で2月1日(日)8時45分頃に、再び当該フランジ部から高レベル廃液が滴下しているのを発見しました。

その後、当該フランジを取外し、観察した結果、当該配管内に固形状の物質が確認され、固形状の物質とスラリー状*の高レベル廃液が流出しました。

フランジ部からの高レベル廃液の滴下及びスラリー状の高レベル廃液が流出した原因については現在調査中です。

当該フランジの増し締めを行い、10時25分、滴下が停止したことを確認しました。
