第12回原子力委員会  
資料第1号

# 東日本大震災に伴う対応状況について

平成23年4月19日

(独)日本原子力研究開発機構

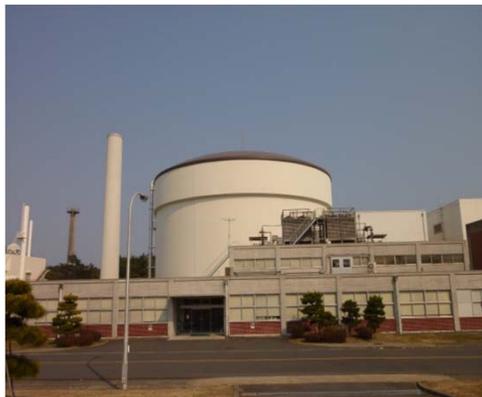
## 【研究炉(JRR-3)】

JRR-3の建物に大きな損傷はないが、建家廻りの一部に地盤陥没。

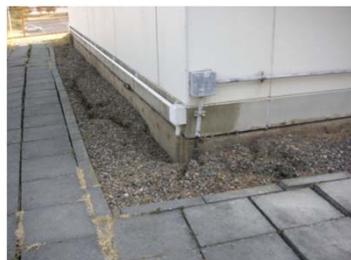
2次冷却設備建家廻の地盤陥没の状況

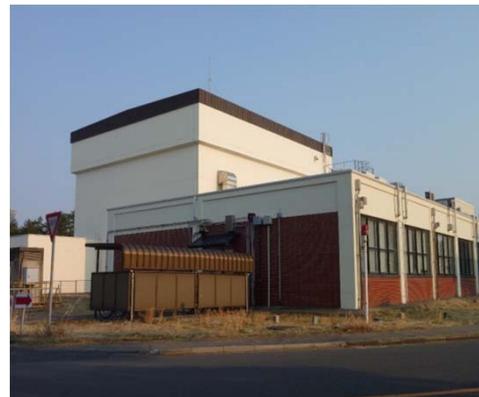
## 【研究炉(JRR-4)】

JRR-4の建物に大きな損傷はないが、建家廻りの一部に地盤陥没。

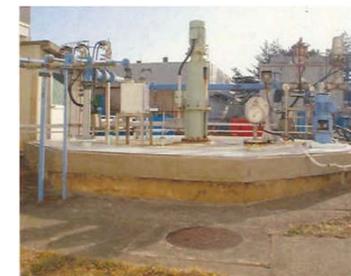
純水製造装置廻りの地盤陥没の状況

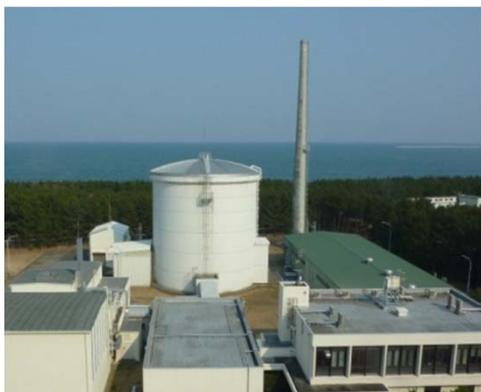
## 【原子炉安全性研究炉(NSRR)】

NSRRの建物に大きな損傷ないが、建家廻りの一部に地盤陥没。

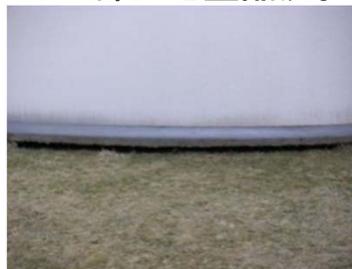
原子炉建家廻の地盤陥没の状況

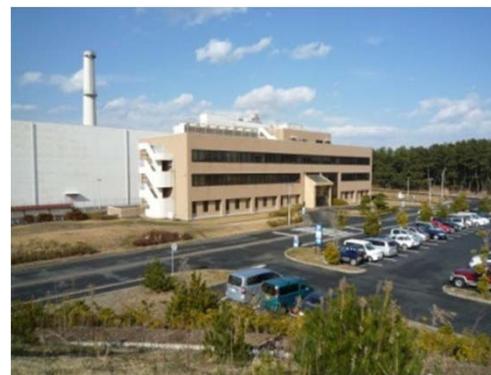
## 【燃料サイクル安全工学研究施設(NUCEF)】

NUCEFの建物に大きな損傷ないが、建家廻りの一部に地盤陥没。

NUCEF周辺に生じた地盤陥没の状況

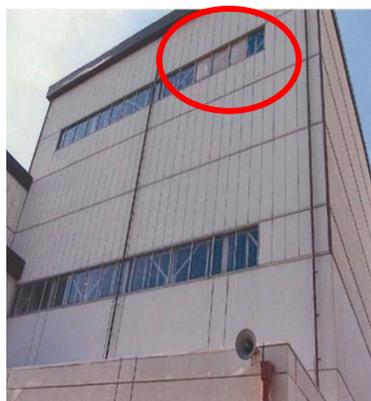
## 【核燃料使用施設(燃料試験施設など)】

燃料試験施設の建物に大きな損傷ないが、一部の窓の割れ。

応急措置を行った窓

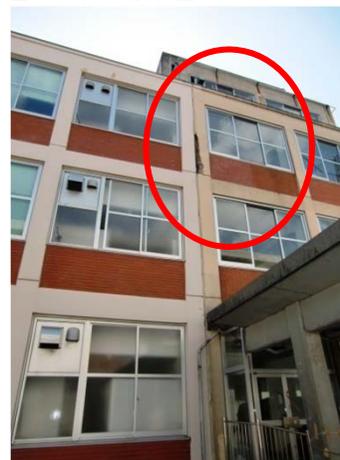
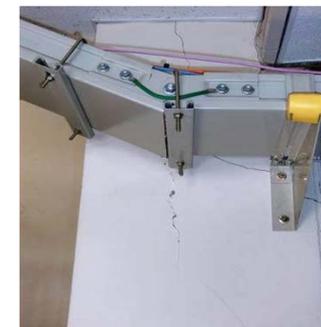
## 【研究棟】

研究者が勤務する研究棟で外壁の一部の剥離、建物のひび。

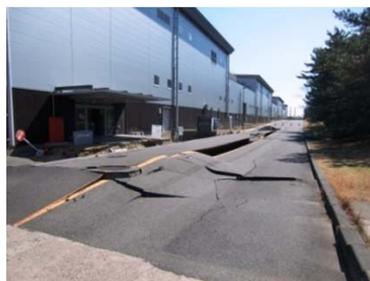
一部の道路には隆起・陥没、割れ。5基あるボイラの内側の耐火煉瓦の剥離、土台の割れ。

リニアック棟横の構内道路の状況

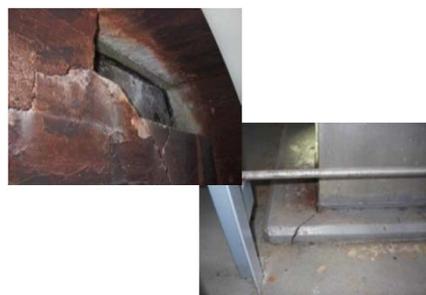
ボイラ内側の耐火煉瓦の剥離  
ボイラ土台の割れ

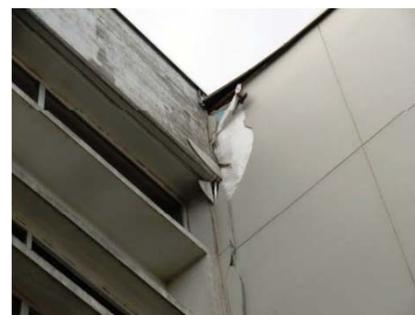
図書館には外壁などに割れ、食堂の天井の一部落下。

図書館の外壁のわれの状況

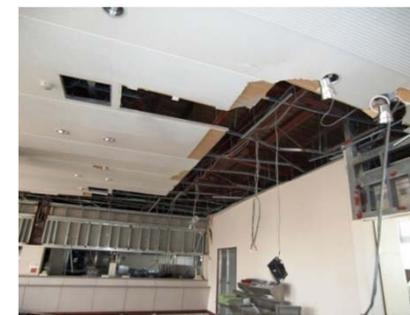
構内食堂2階の状況

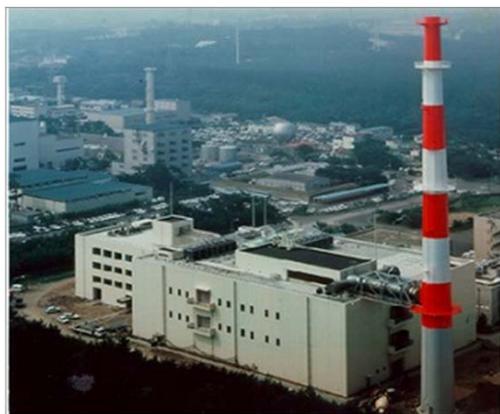
## 【ガラス固化技術開発施設】

建屋に問題ないが、  
南側側面部の地盤が  
0.5m程度陥没。

建屋側面部の地盤陥没の状況

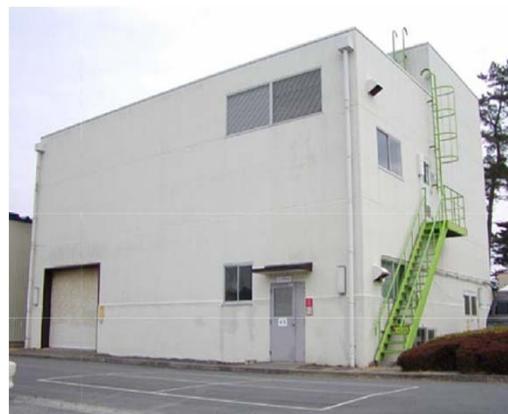
## 【ウラン系廃棄物焼却施設】

排気機械室  
給気ダクトの落下。

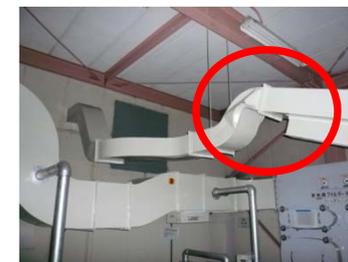
給気ダクト落下の状況(ダクト上  
流側の弁が閉まっており、外部  
への空気の流れはない)

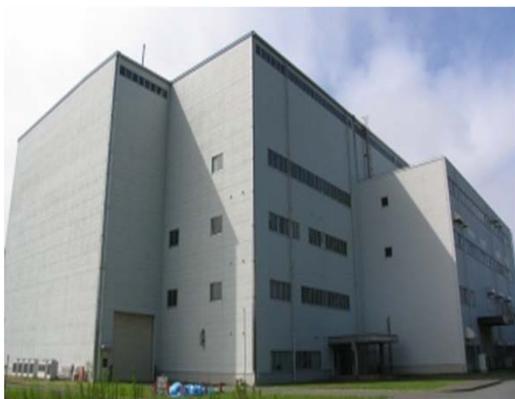
## 【実規模開発試験施設】

建屋の北側、南側の外壁が  
大きく破損。

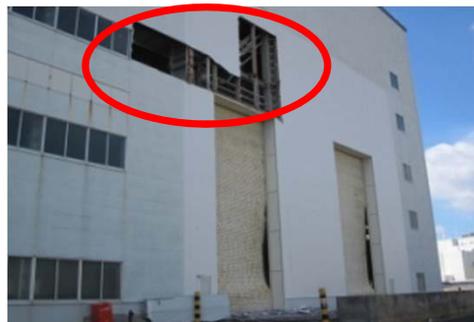
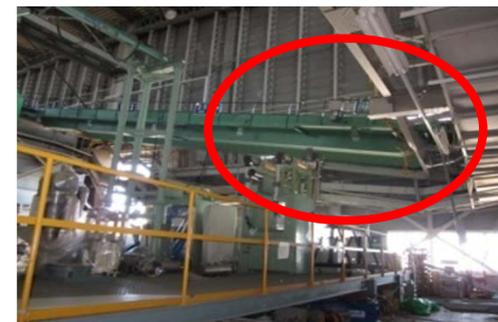
建屋内に設置の20tクレーンが  
落下。

(3階であり、クレーンが更に落下した場合でも  
他の設備に影響を及ぼすことはない)

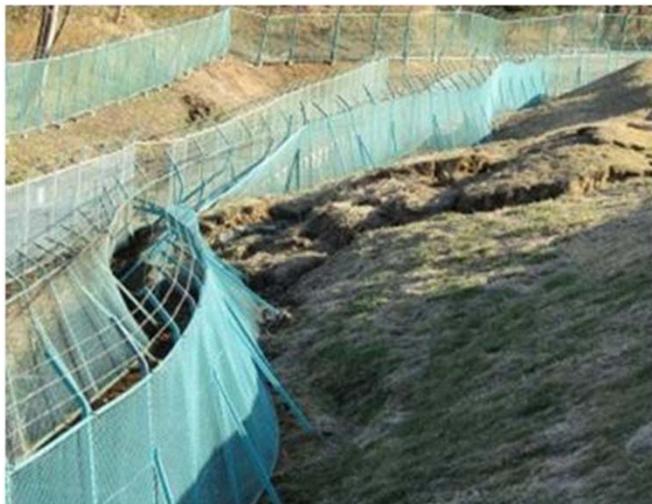
【田向門東側フェンス】

地滑り  
により  
倒壊。

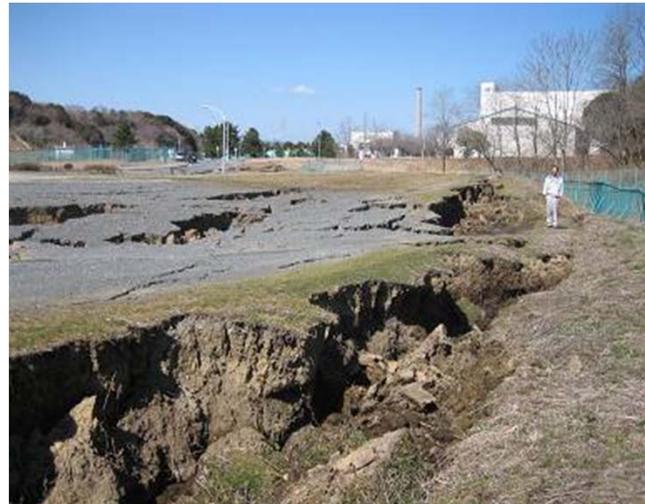
【田向門東側駐車スペース】

複数の大きな  
地割れ。

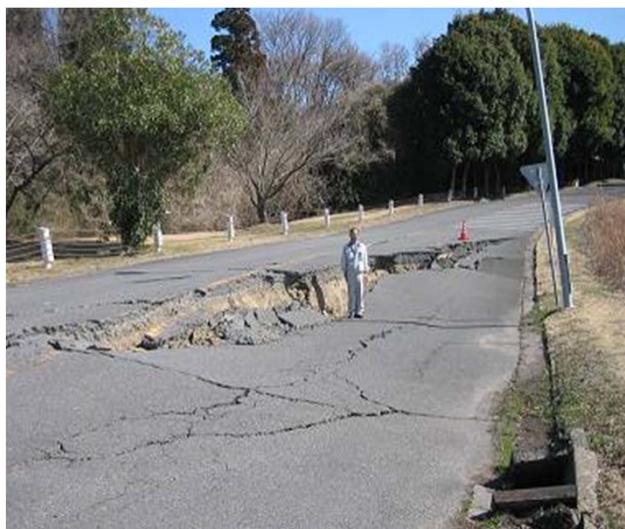
【所内アクセス道路】

約20mにわたり  
大きな地割れ、  
1mの陥没。

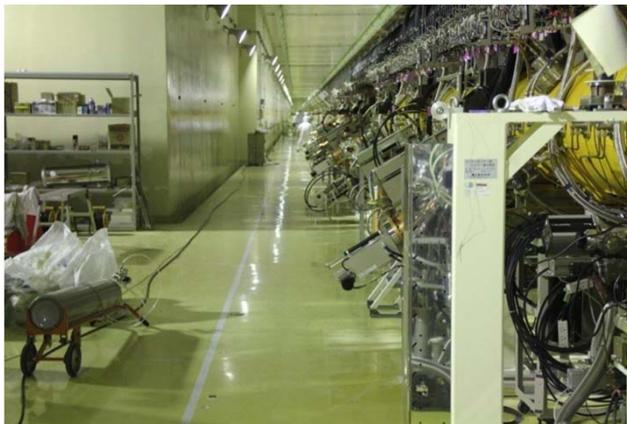
### 【リニアックトンネル内】

建屋中央部は、多くの杭打ちがあるため、トンネル内部の機器は、外観上大きな損傷はなかった。なお、3月17日時点、漏水により10センチ程の水がたまっていたが、現在は、定期的な排水により、排水ピット内の水位を維持

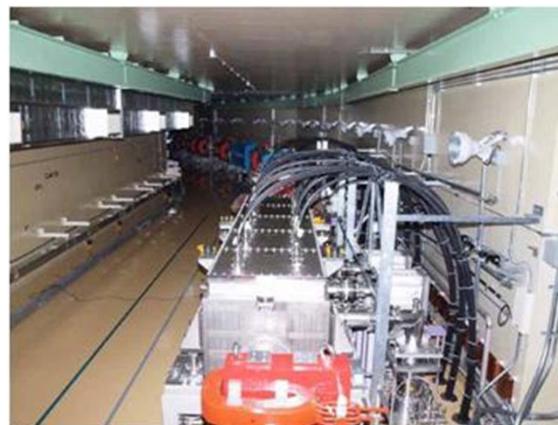
### 【3GeVシンクロトン内部】

加速器本体は、目視の限り健全(3/29現在)。

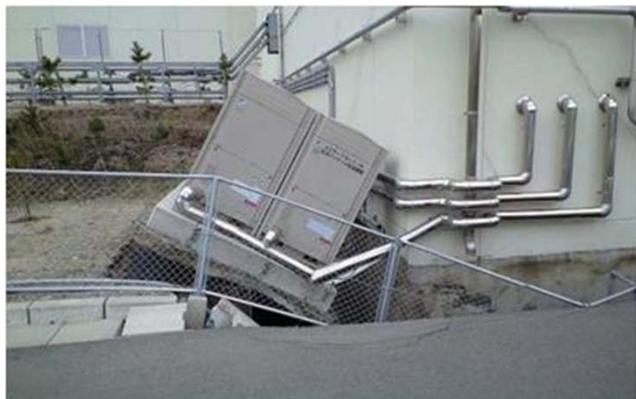
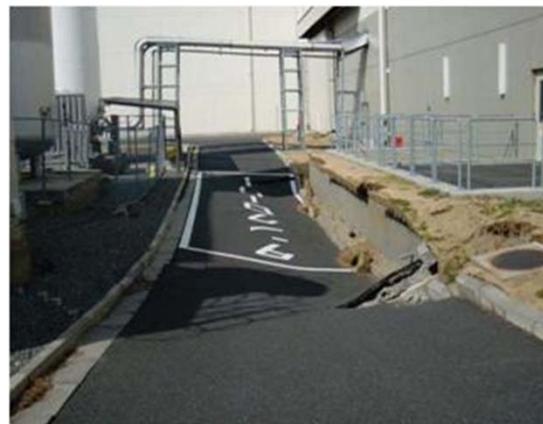
あくまで目視の範囲だが、加速器を収納する地下トンネルより、地上の周辺設備に大きな被害が見られる。多数のパイプで堅牢な岩盤にのっている建物本体と、その周辺の地盤及び周辺施設が、剪断方向の大きな乖離を生じた。これにより、配管やケーブルが多数断絶し、地盤からの修復が必要な状況。加速器本体機器の健全性は、正規電力の復帰後に通電試験を実施し、絶縁や真空保持の性能確認をするまで、不明。

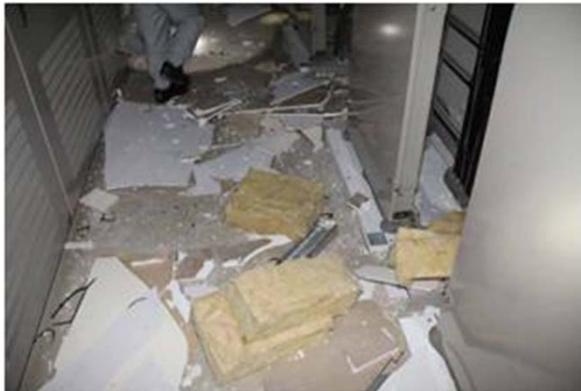
### 【リニアック2階の電源室】

リニアック建屋の中央部は、クライストロンも含めて無事であったが、側室部分の建屋は、どこも大幅な被害。

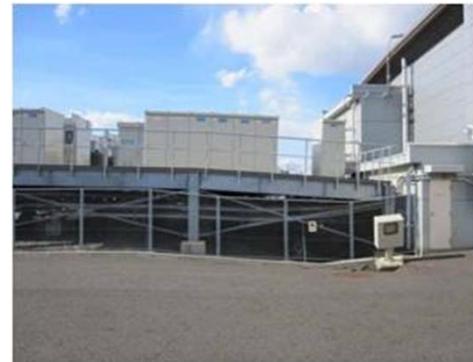
### 【3GeV受電設備】

図にあるような傾きが見られる

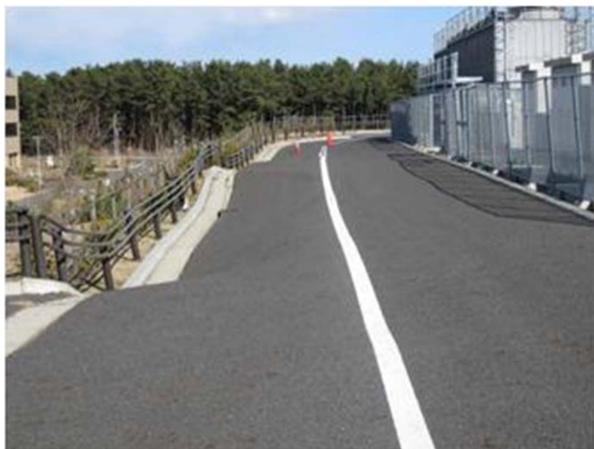
### 【3GeV付近の道路】

道路の波打ち現象。中央部の盛り上がった所の下はビームパイプ。その両サイドが陥没している。

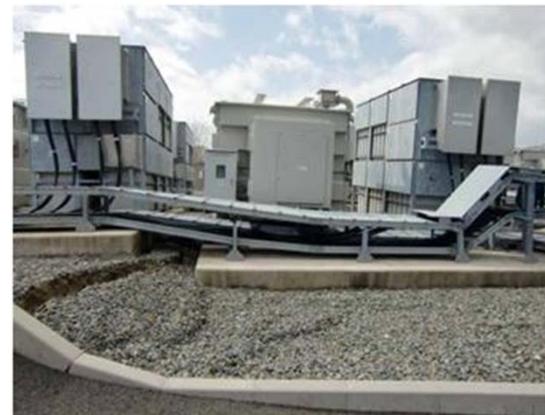
### 【3GeVコンデンサーバンク】

コンデンサーバンクが波打つ。ケーブルが押しつぶされて大きな荷重。

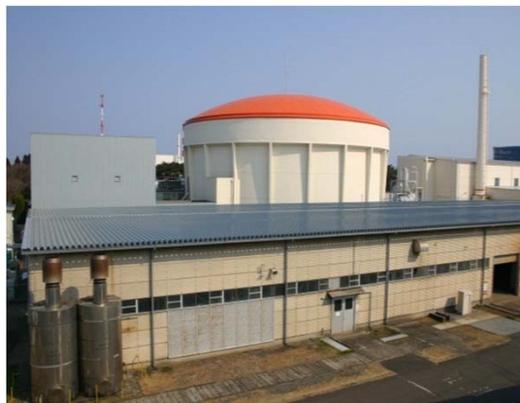
## 【材料試験炉(JMTR)】

関連施設の外壁等に  
損傷があるが、建物、  
設備機器等ともに大き  
な損傷はなし。

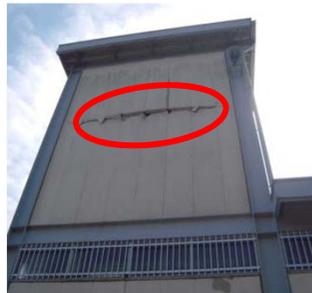
附属管理施設外壁破損

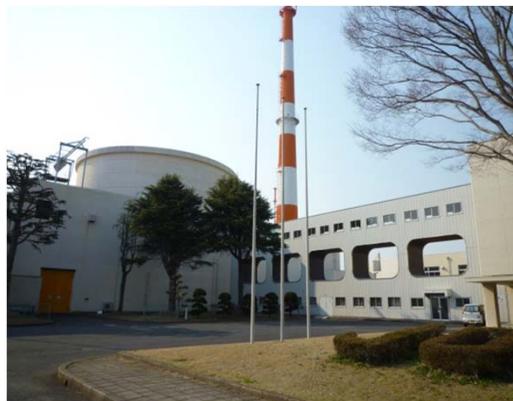
## 【高速実験炉「常陽」】

関連施設の一部設備  
機器等に損傷がある  
が、建物、設備機器  
等ともに大きな損傷は  
なし。

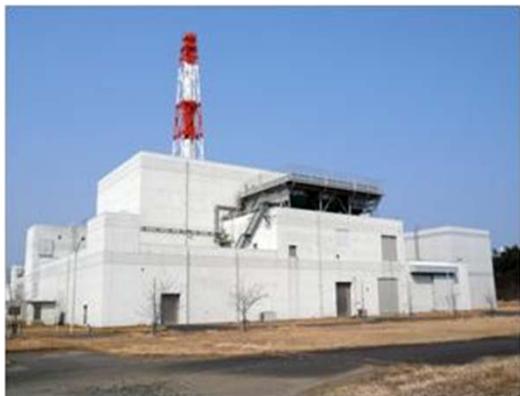
## 【高温工学試験研究炉(HTTR)】

関連施設の一部設備  
機器等に損傷がある  
が、建物、設備機器等  
ともに大きな損傷は  
なし。

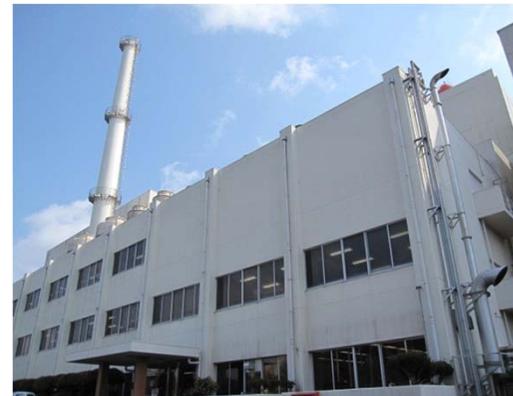
## 【照射後試験施設(FMF等)】

外壁や一部設備機器  
等に損傷があるが、建  
物、設備機器等とも  
大きな損傷はなし。

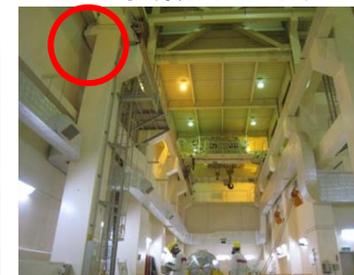
サービスエリアクレーンの  
支柱の破損

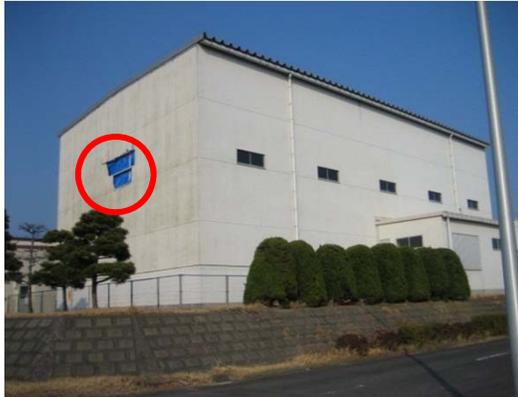
一部施設に損傷があったが、建物、設備機器等ともに大きな損傷はなし。

β-γ固体処理棟Ⅳの応急措置の状況

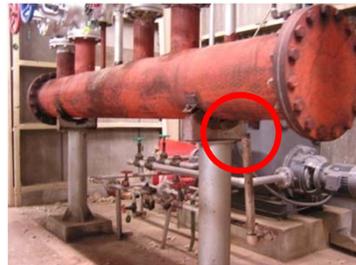
ボイラー配管の破損

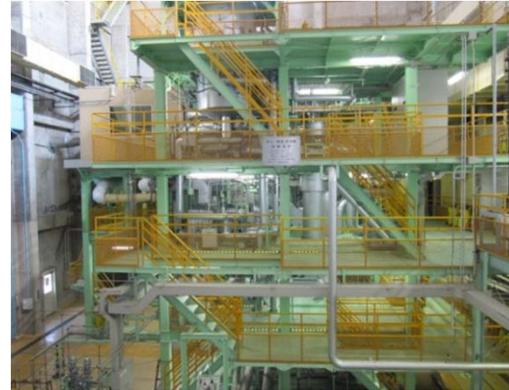
ナトリウムループの状況

一部施設に損傷があったが、建物、設備機器等ともに大きな損傷はなし。

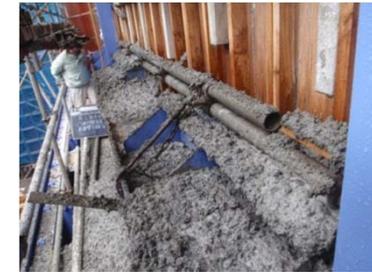
AtheNa(建設中)の  
コンクリート壁の剥離

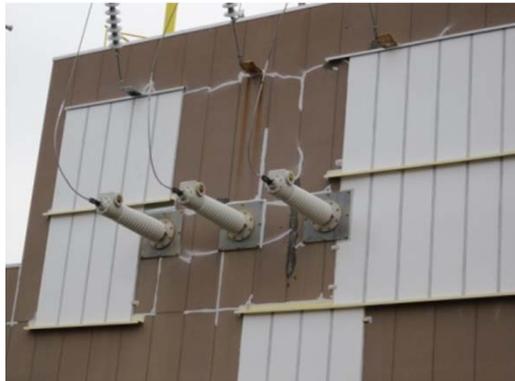
南受電所や浄水場が損傷したが、応急措置を行い、給電及び給水を再開。

南受電所の応急措置の状況

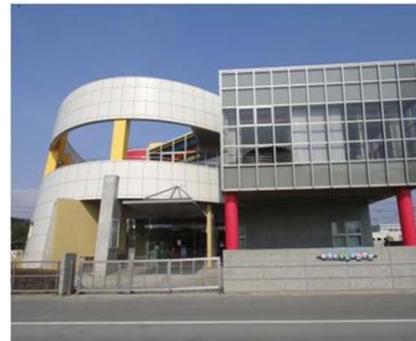
## 【大洗わくわく科学館】

津波により、設備機器等が冠水したが、建物に大きな損傷はなし。現在閉館中。

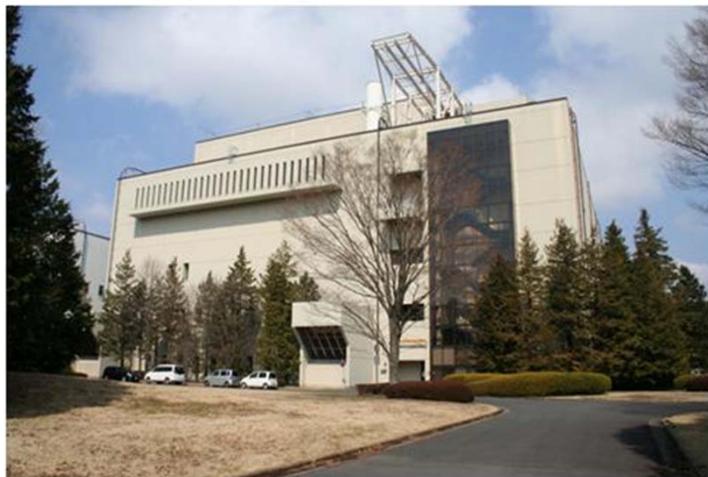
## 【JT-60実験棟】

JT-60実験棟に大きな  
損傷はなく、安全は確  
保(改修のため、既存  
機器の解体中)

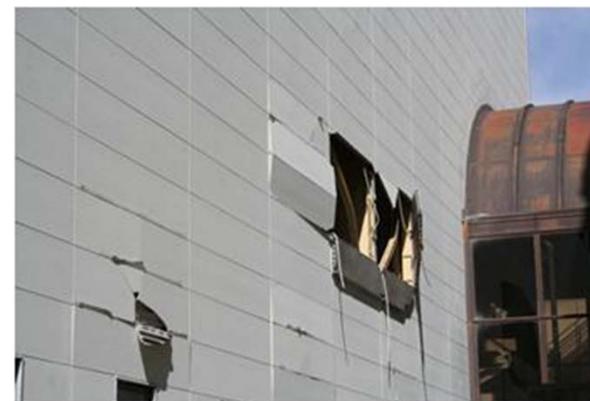
実験準備棟の外壁落下の状況

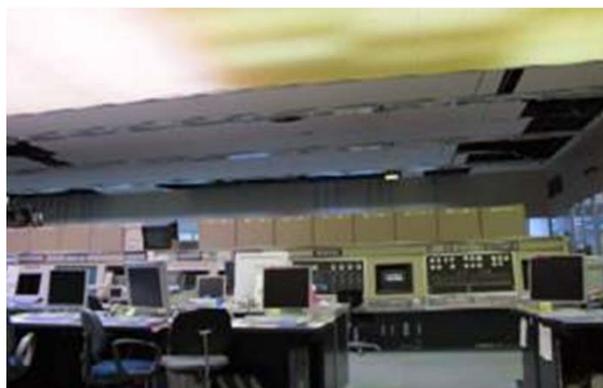
中央制御室の天井板の落下の状況

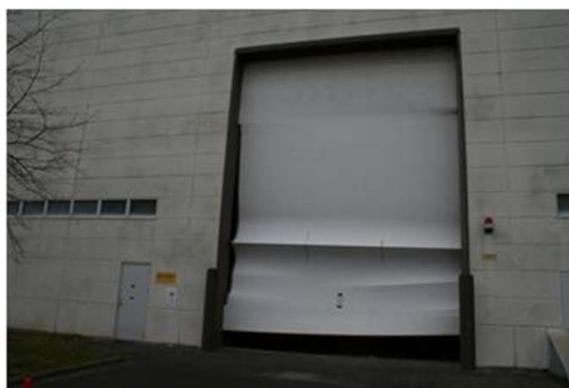
シャッターの破損の状況

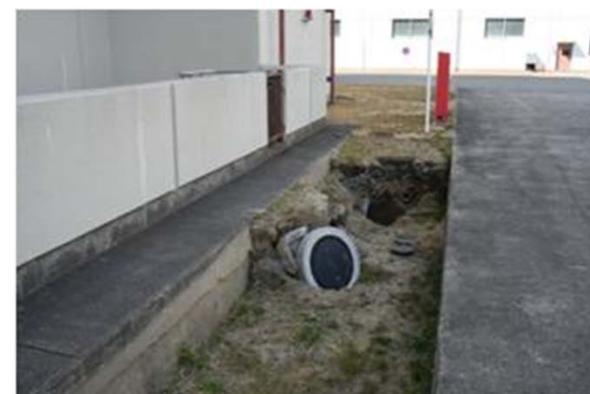
JT-60実験棟廻の地盤沈下の状況

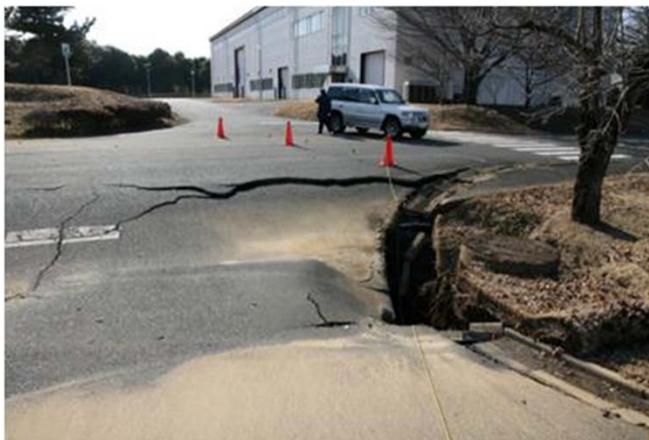
構内道路  
の陥没1

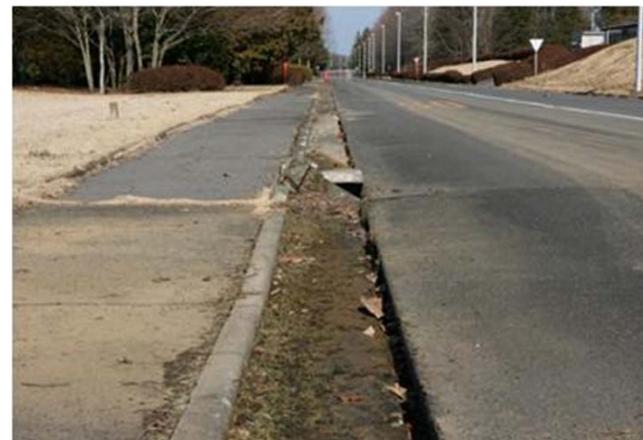
構内道路  
の陥没2

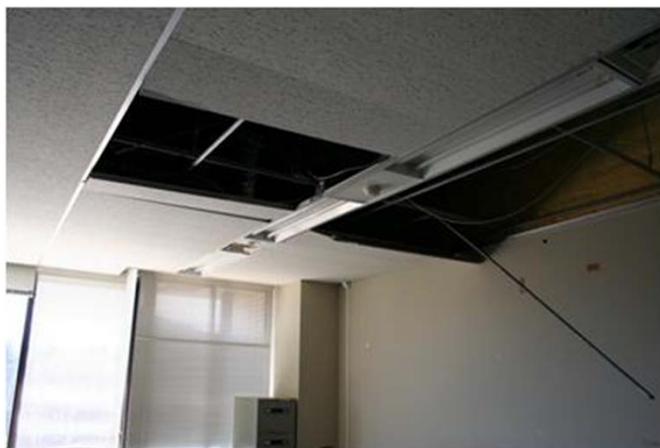
管理研究棟  
内部の天井  
板の落下

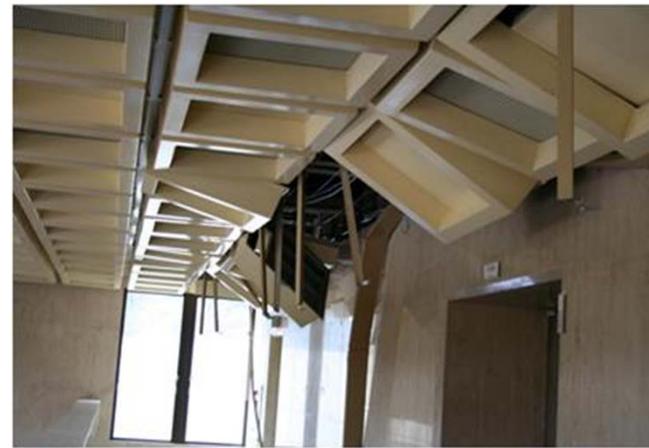
制御棟  
ロビーの  
天井板の  
落下
