第27回原子力委員会

福島原子力事故調査報告書
<概要版>

平成 24 年 6 月 20 日
東京電力株式会社

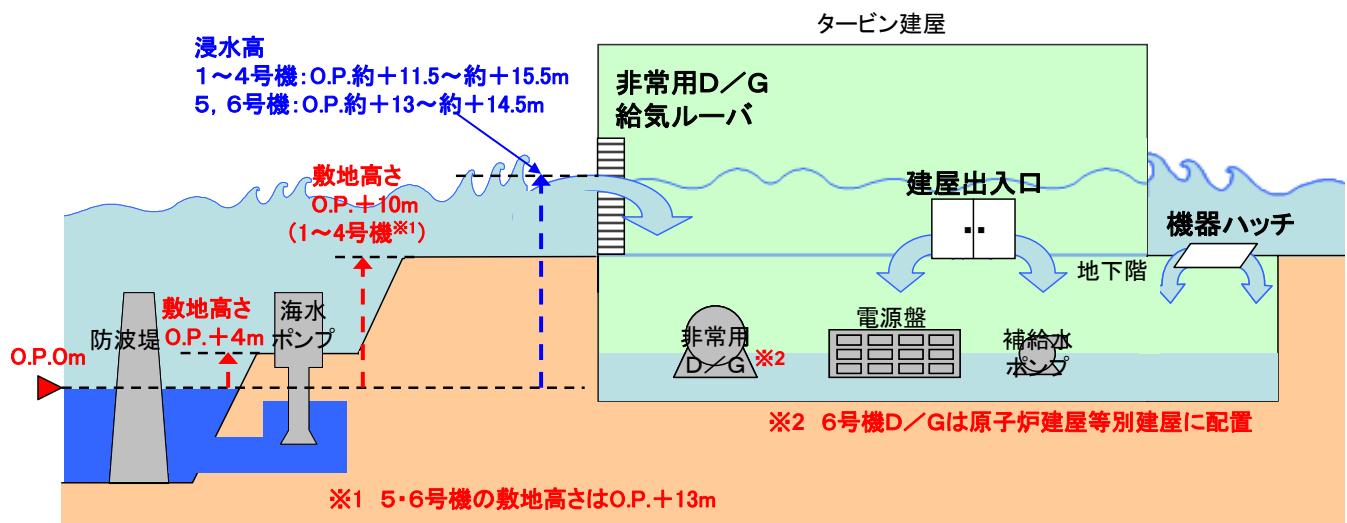
図4 主要建屋への浸水経路

- ・福島第一の主要建屋の周囲は全域が津波の遡上により冠水した。冠水は1～4号機側のエリアで厳しく、建屋周囲の浸水深は5.5mにも及んだ。
- ・建屋内部への津波の浸水経路は、建屋出入口、非常用D/G給気ルーバ、地上機器ハッチや、建屋の地下でトレーンチやダクトに通じるケーブル・配管貫通部と想定。

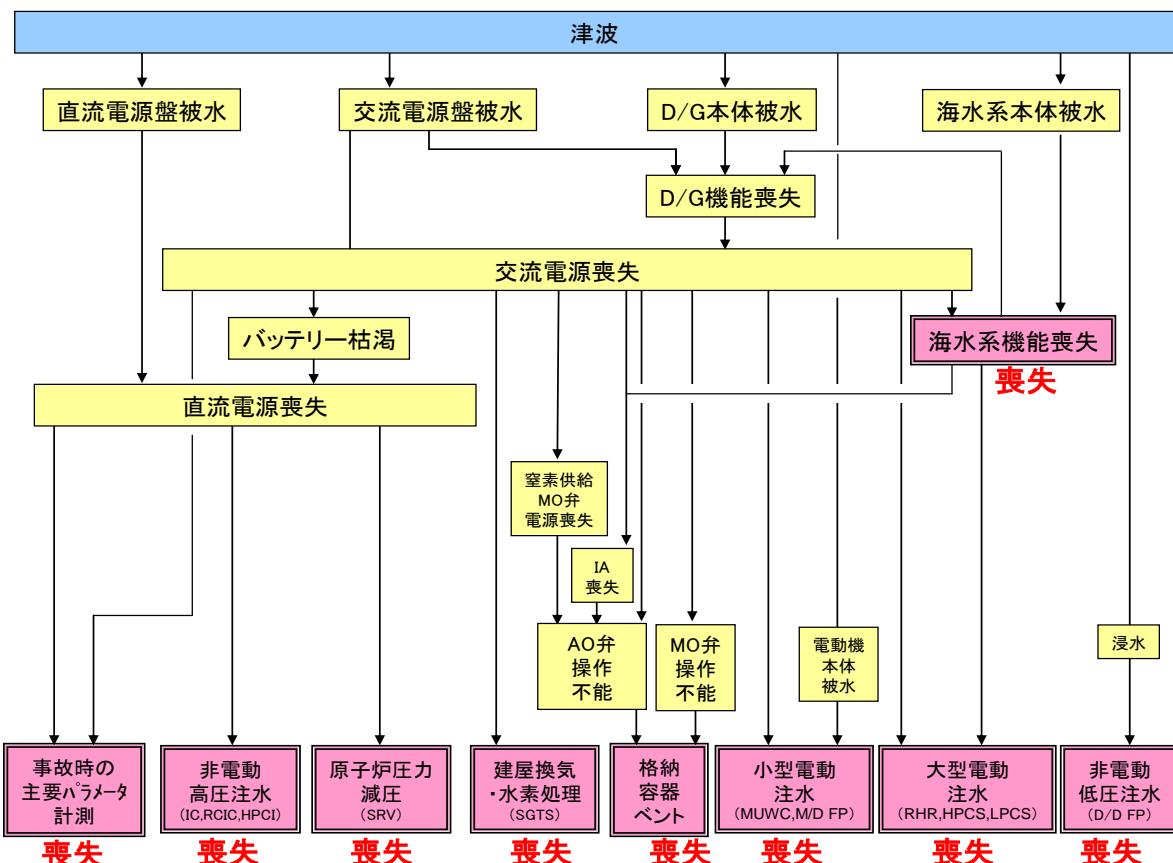
図5 炉心の損傷防止・影響緩和に重要な機能の喪失に至った要因

今回の事故は津波による浸水を起因として、多重の安全機能を同時に喪失したことで発生しており、「長時間におよぶ全交流電源と直流電源の同時喪失」と「長時間におよぶ非常用海水系の除熱機能の喪失」が事象面から見た要因である。
