原高機構（J）第045号
平成25年9月24日

大強度陽子加速器施設

J-PARCハドロン実験施設における放射性物質の漏えいについて (第三報)

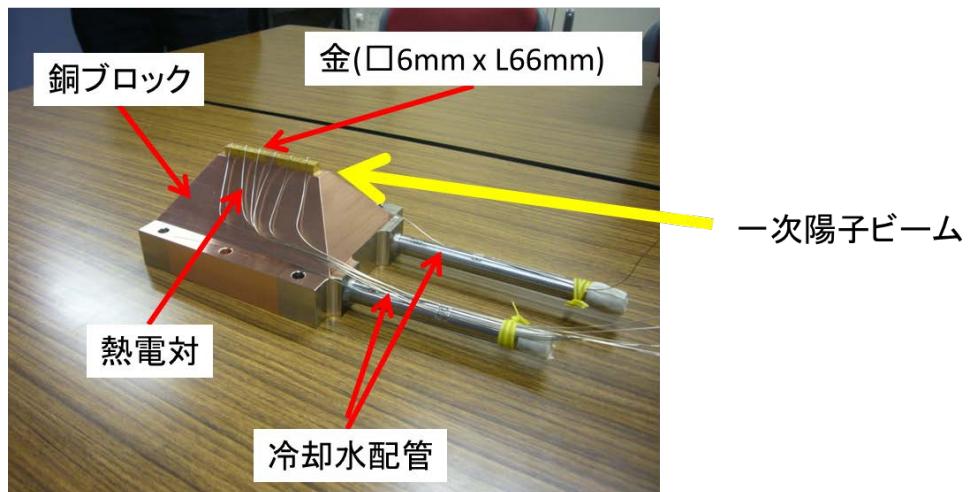
図 4-4 ハドロン実験施設で用いている金標的

金標的は、図 4-4 に示すように、6 mm × 6 mm 角、長さ 66 mm の金を、熱除去用の冷却水配管付き銅ブロックに取り付けた構造をしている。標的の温度計測用に熱電対を備えており、図 4-5 に示す金標的容器に装荷されている。

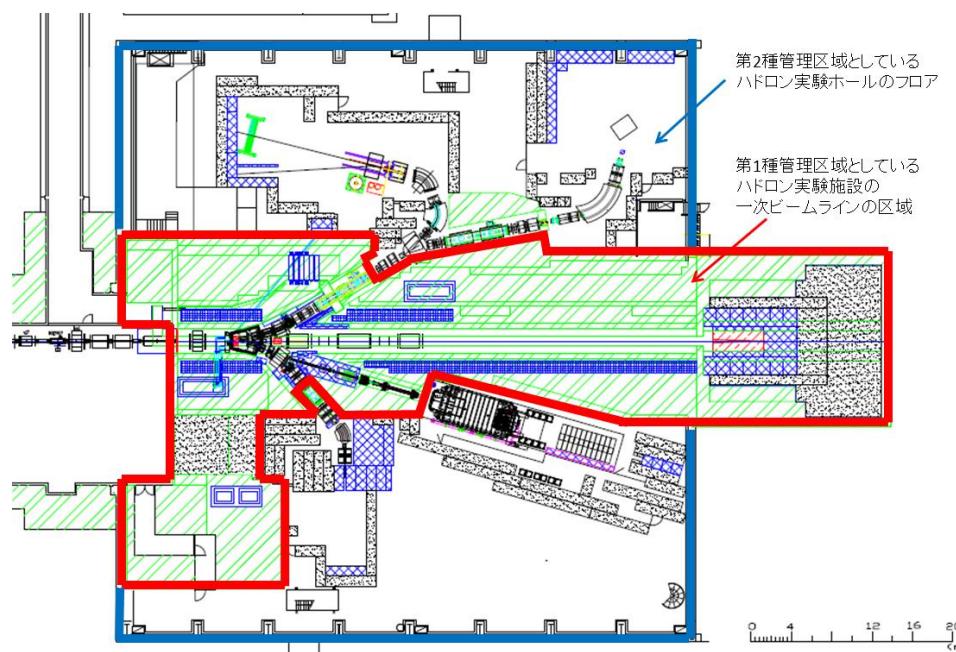
図 4-6 ハドロン実験ホール内の第1種管理区域と第2種管理区域

放出された放射性物質が、コンクリート遮へい壁で囲まれた内部の空間（第 1 種管理区域としているハドロン実験ホールの一次ビームライン室の区域（図 4-6 参照）、以下一次ビームライン室）に広がっていった。

一次ビームライン室にあった放射性物質が、遮へい壁の外（第 2 種管理区域としているハドロン実験ホールのフロア（図 4-6 参照））に漏れ出した。

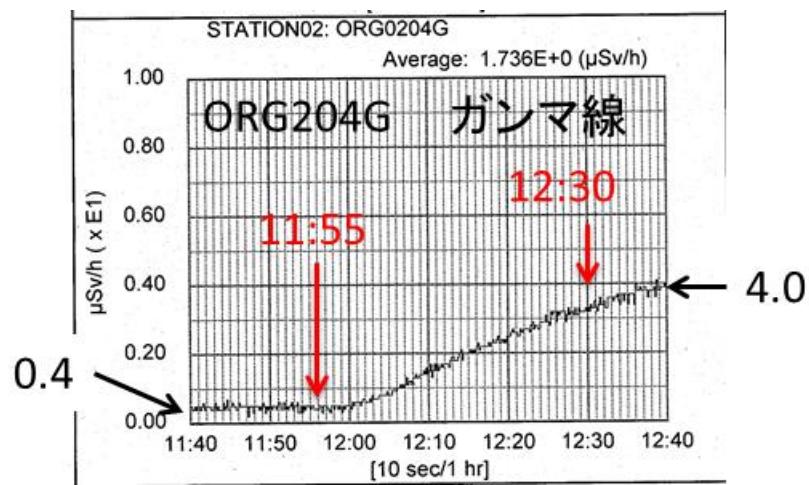
5 月 23 日 13 時 30 分頃、ハドロン実験ホール内のガンマ線エリアモニタの線量率が通常運転時の約 10 倍 ($4 \mu \text{Sv}/\text{時}$) に上昇した（図 4-7 参照）。

図 4-7 ガンマ線エリアモニタの線量率が約 10 倍 ($4 \mu\text{Sv}/\text{時}$) に上昇

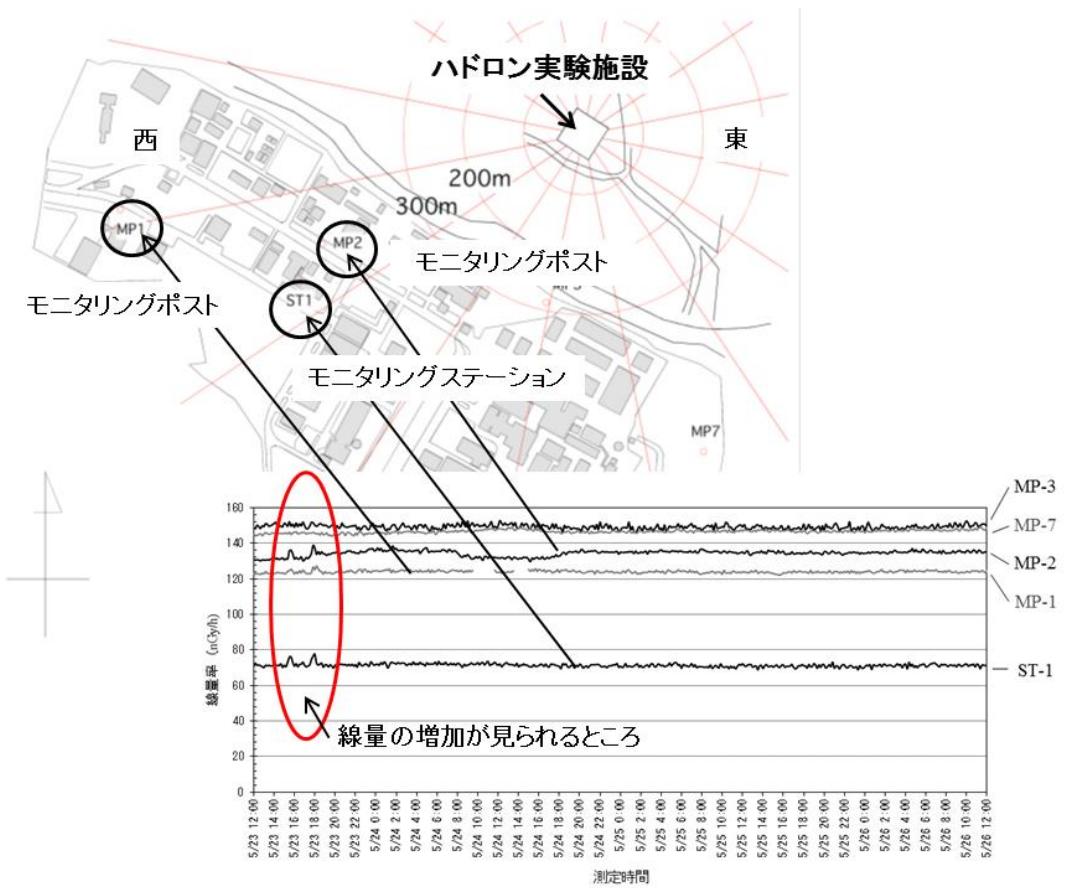
5月24日17時30分頃、核燃料サイクル工学研究所（サイクル研）のモニタリングポスト及びモニタリングステーション群のうち、J-PARCに近い3局で、一時的に線量率が増加しているという観測結果の連絡を受けた（図4-8）。ハドロン実験施設の管理区域境界のエリアモニタの記録を精査した結果（図4-9）、排風ファンの作動時間と線量率増加に相関があることが分かり、放射性物質が管理区域外に漏えいした可能性があると判断した。21時10分にJ-PARCセンターから原科研の非常用電話に通報した。現地対策本部を設置し、22時15分頃に本件が法令報告事象（放射性同位元素等による放射線障害の防止に関する法律（放射線障害防止法）・第42条（報告徴収）及び同施行規則・第39条（報告の徴収）第1項 第4号及び第5号）に該当すると判断し、22時40分に法令に基づき原子力規制委員会に対して、また、協定（茨城県原子力安全協定：原子力施設周辺の安全確保

図 4-8 サイクル研のモニタリングポストとモニタリングステーションで観測された一時的な放射線量の増加

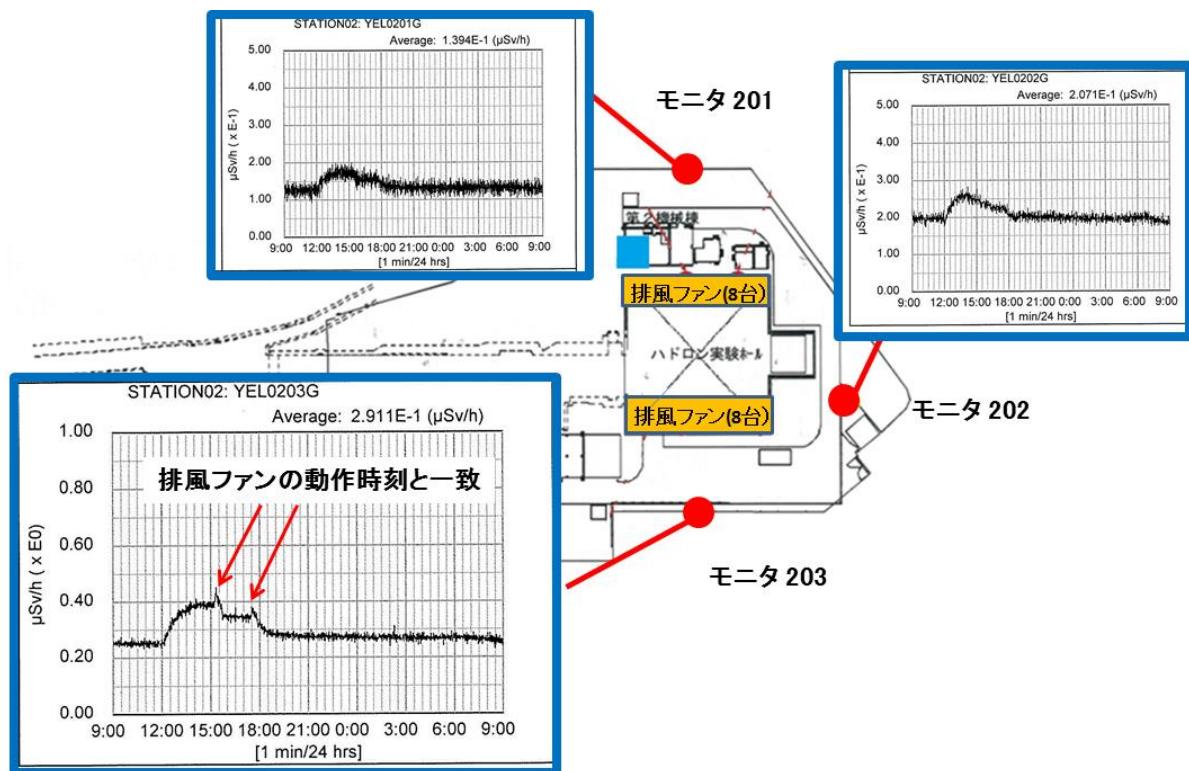
図 4-9 ハドロン実験施設周辺のエリアモニタでの放射線量の変化
(5月23日9時から5月24日9時まで)

5月24日17時30分頃、サイクル研の観測結果の連絡を受けてハドロン実験施設の管理区域境界のエリアモニタの線量率記録を精査した結果、排風ファンの作動時間と線量率増加の相関が分かり、放射性物質が管理区域外に漏えいしたと認識した。21時10分、原科研の非常用電話に通報した。これらの経緯の結果、通報が遅れた。

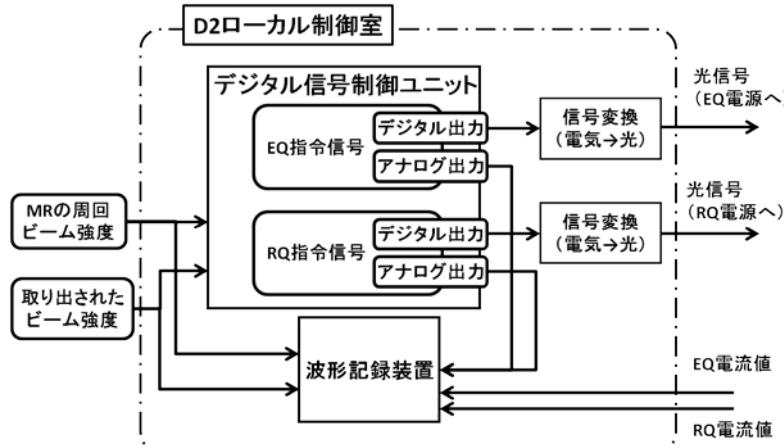
図 7.1-1 : デジタル信号制御ユニット (DSP) と信号伝送系

図 7.1-1 に、ビーム強度をフィードバック制御するデジタル信号制御ユニット (DSP) とその信号伝送系のブロック図を示す。取り出されたビーム強度の信号は、まず DSP に取り込まれる。このユニットは、内蔵されたコンピュータにより取り出しひーム強度を均等に保つために必要な EQ 電磁石電源及び RQ 電磁石電源に対する電流指令値を計算し、デジタル化された電流指令信号を出力する。電流指令信号は外部ノイズの混入を防止するために光信号に変換された後、各電源に送信される。

（2）現状では電源内部で電流偏差異常が起こったときは異常記録が出力されるが、軽故障の扱いであり電源の停止は行わない。今後は電流偏差異常が検出された場合は警報を出しあつ電源が停止するように変更する。また、フィードバック制御系からの電流指令値（図 7.1-1 の「アナログ出力」）と EQ 電磁石電源の出力電流値（図 7.1-1 の「EQ 電流値」）とを比較し、その間で偏差異常が検知された場合にも電源を停止する。

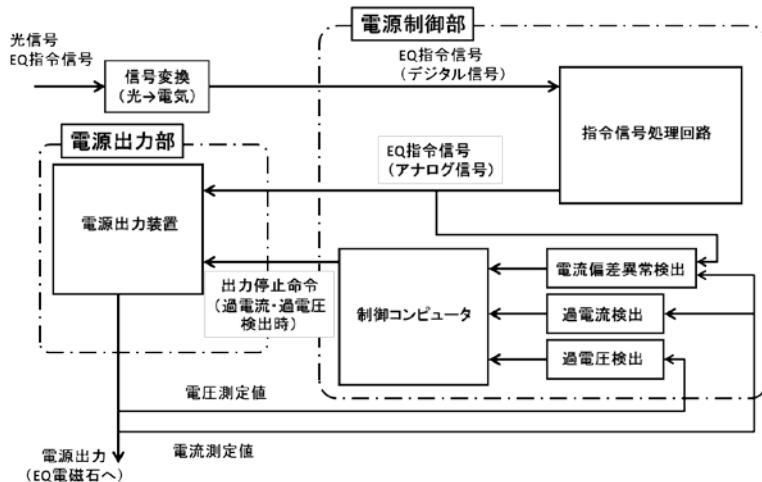
図 7.1-2 : EQ 電磁石電源の構成

図 7.1-2 に EQ 電磁石電源の構成を示す。受信した光信号はデジタル電気信号に変換された後、EQ 電磁石電源の制御部に入力される。電源制御部の指令信号処理回路では受信したデジタル電気信号に基づいて電源出力部を動作させるために必要なアナログ電流指令値を発生する。出力電圧と出力電流値は常に監視され、過電圧・過電流等の異常が検知された場合は、制御コンピュータが電源を停止させるとともに電源の異常警報を外部に出力する。また、電流指令値と実際に流れた電流の差が大きい場合には、電源は停止しないものの「電流偏差異常」という異常記録を出力する。

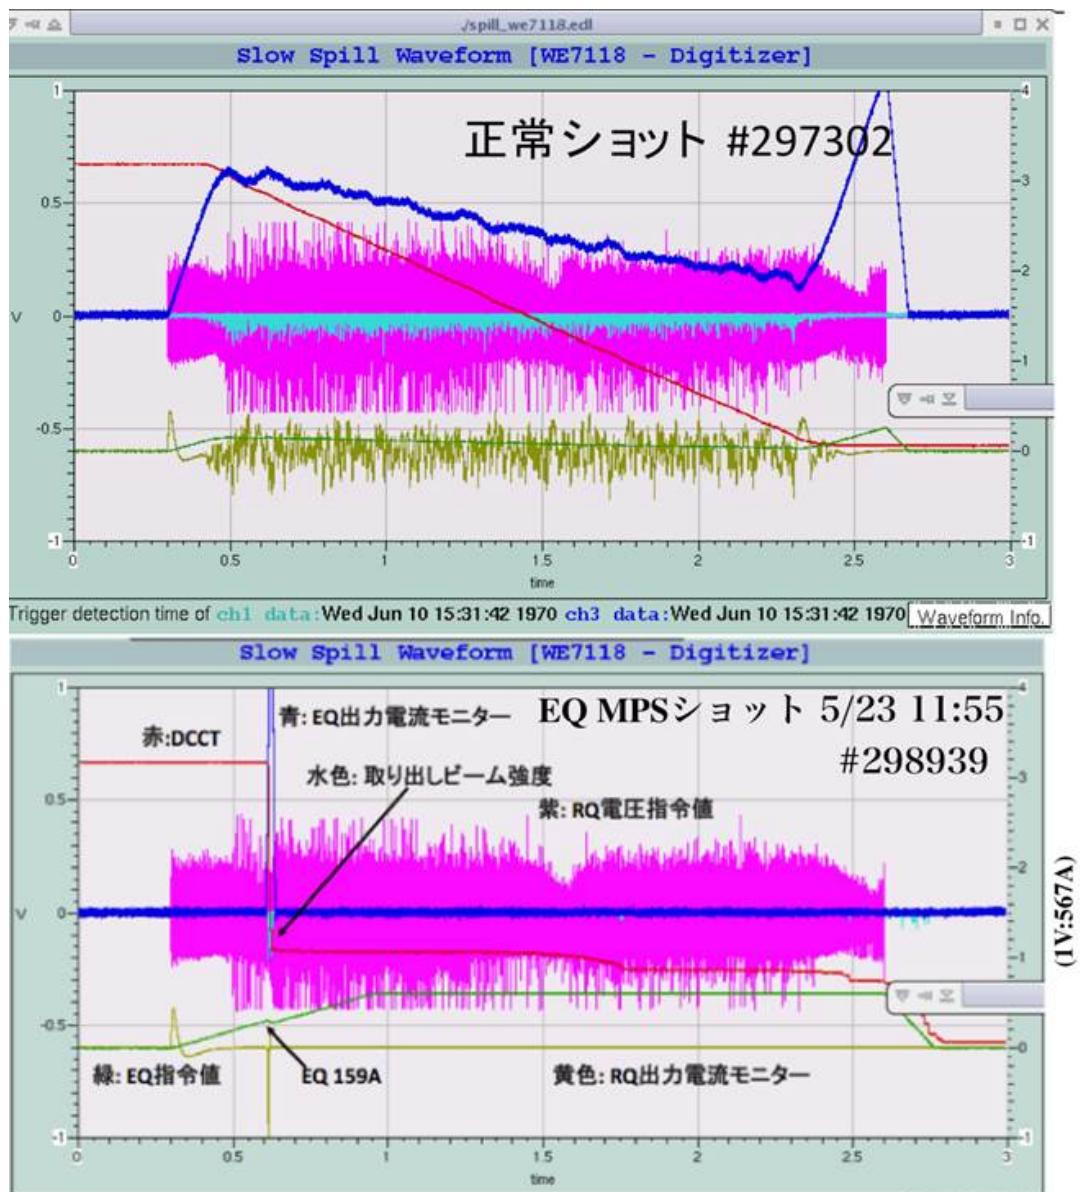
正常な遅い取り出し運転では、6秒の運転周期の中で、加速終了後のフラットトップ（加速終了後にビームが周回している期間）2.93秒のうち約2秒間にわたってビームをビーム輸送系に取り出している。図7.1-3にフィードバック制御システムの波形記録装置の画面記録を示す。事故発生時、DSPのアナログ出力は正常な動作をしており、DSPは正しい指令値を生成していたが、一方、EQ電磁石電源の出力電流が全く流れない状態が約0.3秒続いた。この間にビームが全く取り出されないため、DSPは指令値を増大させ、より大きな電流を流すように動作した。電流指令値は通常は最大でも100A程度であるにもかかわらず、誤作動ショットでは指令値が159A付近まで上昇した。この瞬間に突如不具合が解消され、159Aの指令値に従った出力電流が急激に流れはじめた。この急激な電流増加により、ベータトロン振動が一気に共鳴条件に近づき、約5ミリ秒という短時間に 3×10^{13} 個の陽子ビームのうちの約2/3が取り出された。

- (1) 電源制御部の指令信号処理回路は正しく信号を処理していたが、制御コンピュータの出力に何らかの原因で一時的な不具合が生じ、出力電流が流れない状態が続いた。その後、その異常が突然解消され指令値に向かって電流が流れ始めた。この場合、電流偏差異常は DSP が電流を流す命令を開始した直後に発生していたと思われる。
- (2) DSP と信号伝送系を含む電流指令系統に何らかの一時的不具合が生じ、DSP は電流を流す指令を送っているにもかかわらず、最終的に電源出力部が受け取る電流指令値はゼロのままだった。その後、不具合が突然解消され、その時点での電流指令値に向けて急激に出力電流が増加した。この場合、電流偏差異常が発生したのは電流が流れ始めた時点だと推定される。

図 7.1-3：正常時（上）及び EQ 電源誤作動時（下）のフィードバック制御システムの波形記録：50 GeV シンクロトロン内の周回ビーム電流（赤線）、取り出しビーム強度測定値（シアン線）、EQ 電源出力電流（青線）、DSP からの EQ 制御信号モニタ値（緑線）、RQ 電源出力電流（鶯色線）及び RQ 制御信号モニタ値（桃色線）。

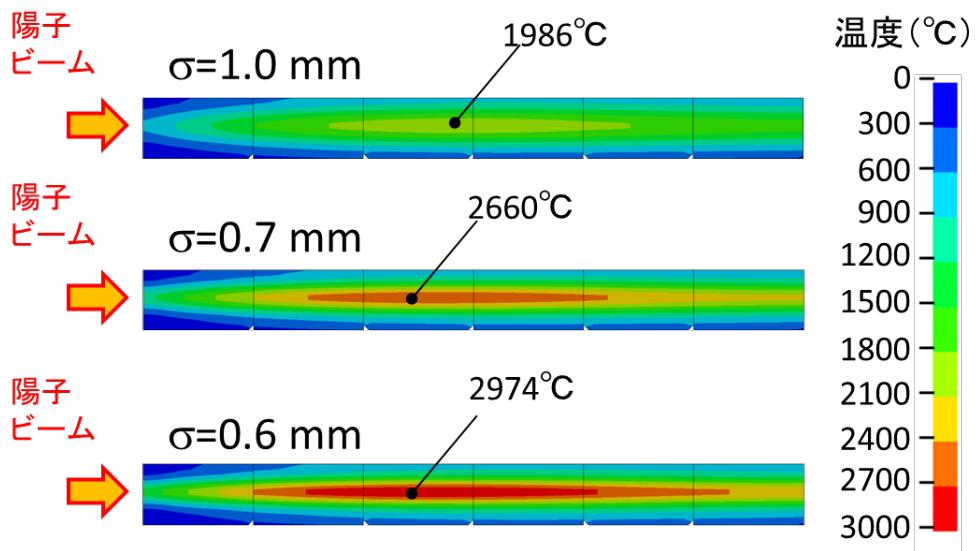
本事故では、大強度の短パルスビームが金標的にに入ったため、金標的の温度が上昇し、標的の一部が溶融したと考えられるが、このような事故は設計段階では想定されていなかった。また通常の運転時でも、何らかの要因で冷却機能が喪失し、ビームが停止せず金標的を照射し続ければ、金標的の温度が上昇し標的の一部が溶融したと考えられる。これを防ぐために金標的の温度及び冷却水温を測定し、異常があればビームを停止するインターロックを設けていたが、金標的が溶融し放射性物質が飛散することは想定していなかった。標的及び標的容器の設計における事故想定が不十分であり、金標的を格納する容器は気密構造ではなかった。金標的で急激な温度上昇が起これば、標的内部で生成された放射性物質が一次ビームライン室に飛散する構造になっていた。

図 7.1-4：本事故のショットにおける標的昇温のシミュレーション結果。時間構造は異常時を模擬し、ビームサイズを変えた場合の結果を示す。金の融点は 1064°C (1気圧) なので金標的が一部溶融したものと推察される。

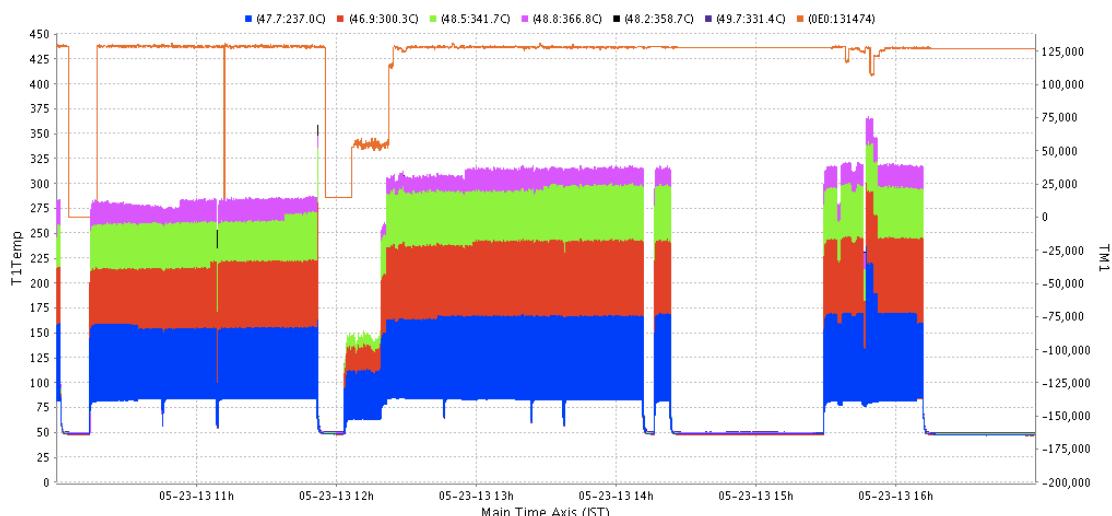
本事故直後のビーム運転では、ビームプロファイルモニタのデータから予想されるビーム軌道は通常時から変化していないにもかかわらず、2次粒子生成量は約40%に低下した。これは金標的が損傷し相当量の金が消失したことを示唆する。その後に行なったビーム軌道の調整によって、ビーム位置を1.3mm程度移動しているが、これによって2次粒子の収率が通常時まで回復している。従って、損傷部の大きさはこの移動範囲に相当すると考えられる。

放射性物質のほとんどは、事故発生時の1ショットのみで発生したものと考えられる。このことは、事故発生後のビーム運転で、異常な標的温度の上昇（図7.1-5）や異常な2次粒子生成量の減少が観測されなかったことから推測される。また、ハドロン実験ホール内のエリアモニタの記録の時間変化も、その後の加速器の運転に対する明らかな相関は見られない。

図 7.1-5：事故時 (11 時 55 分) 前後で測定された 2 次粒子の発生量 (上赤線) と標的各部の温度 (下各色)。事故時は 350°C 程度までの温度上昇が測定されている。ビーム再開 (12 時 08 分) 直後はビームによる温度上昇が小さく 2 次粒子の収量も低い。12 時 15 分頃からビーム調整を行い、標的温度は 300°C 程度まで上昇し、それに伴い 2 次粒子の収量も通常時とほぼ同じ値に回復した。ビーム調整終了 (12 時 30 分) 後の定常運転での温度は事故前の温度と比較すると 30°C ほど高いが標的損傷に至る温度ではない。

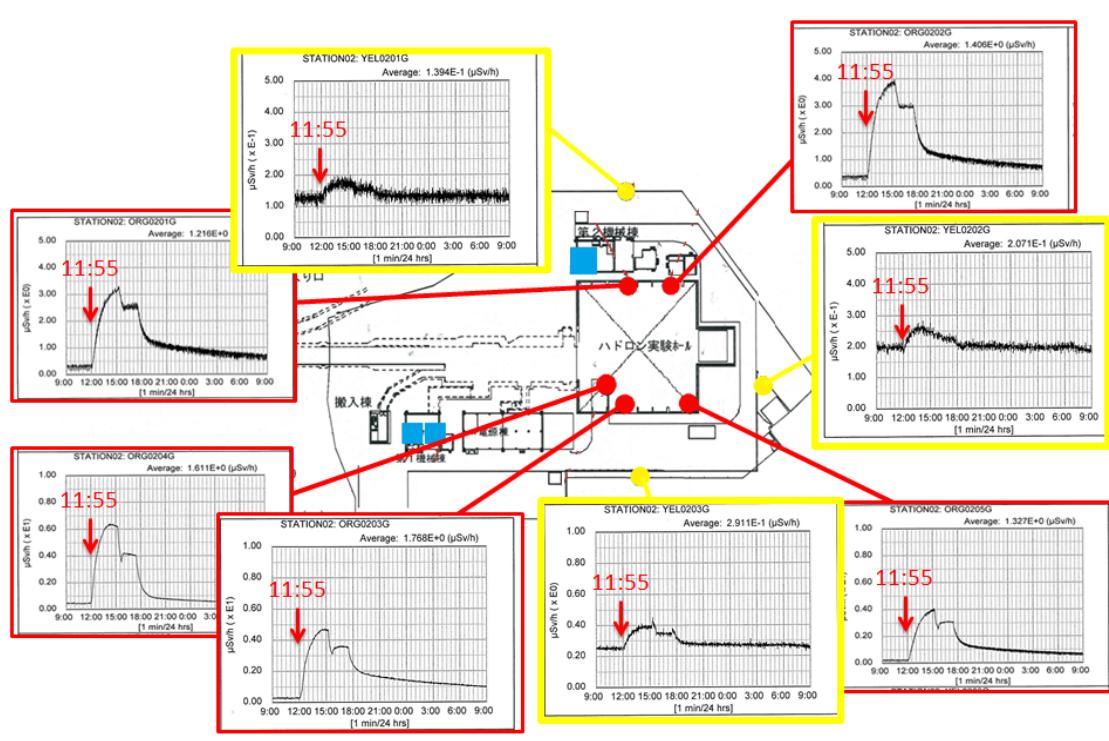
図7.1-8に示す線量のトレンドを精査すると、全てのモニタが11時55分以降に上昇を開始し、その後もゆっくりと上昇を続けている。これは標的の損傷によりハドロン実験ホール内に漏えいした放射性物質が放出するガンマ線によるものである。このことは、排風ファンの稼働により線量が減少していることで分かる。全てのモニタが正常に放射線を検出していることから、モニタは十分な感度を持ち、数や設置位置についても問題が無かつたものと考えられる。管理区域境界モニタについても、区域内の事故に同期した上昇(ハドロン実験ホール内の放射性物質から直達した放射線による)が認められることから、境界モニタとしての機能は果たしていると判断される。ただし、警報レベルは今回の事故を検知するには高過ぎた。

図 7.1-8：ハドロン実験施設のエリアモニタの配置と検出された線量のトレンド。
ハドロン実験ホール内には 5 カ所 (赤)、ハドロン実験ホール外の第 2 種管理区域境界には
3 カ所 (黄) にエリアモニタが設置されている。

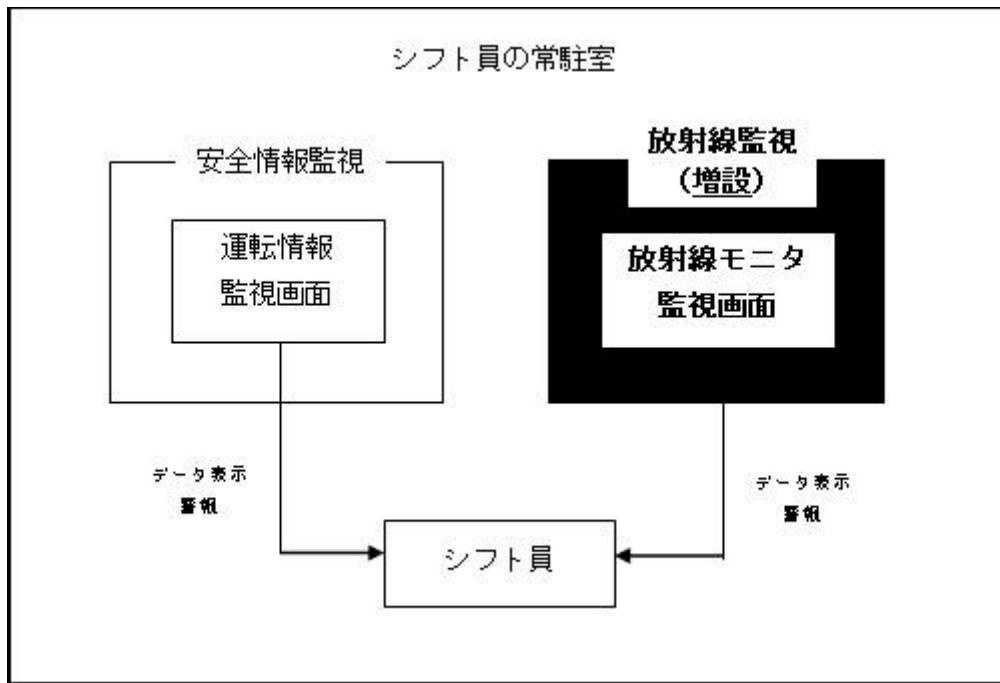
図 8.3 放射線モニタ値共有化のイメージ

これまで、50GeVシンクロトロン、ハドロン実験施設等に設置した放射線モニタは、放射線管理室によって随時監視されていたものの、当該施設のシフト員が常駐する運転管理室では放射線モニタの指示値が確認できなかった。初動対応に必要な放射線モニタ情報の共有化が不十分であり、今回の事故に際して初動対応の遅れの要因となった。事態を繰り返さないために以下の対策を施す。

- (1) 放射線モニタ情報と各施設の安全系情報を同一の場所で確認できるよう、シフト員の常駐場所に放射線監視端末等の監視設備を整備する。
- (2) 放射線モニタの指示値上昇を早期に把握できる注意喚起警報を設定する。また、常時シフト員が放射線モニタ値のトレンドを確認できるようにする。図8.3に放射線モニタ値の共有化に係るイメージを示す。
