# 柏崎刈羽原子力発電所の復旧状況について

平成22年12月7日  
東京電力株式会社

# 1. 地震の概要と被害・トラブルへの対応

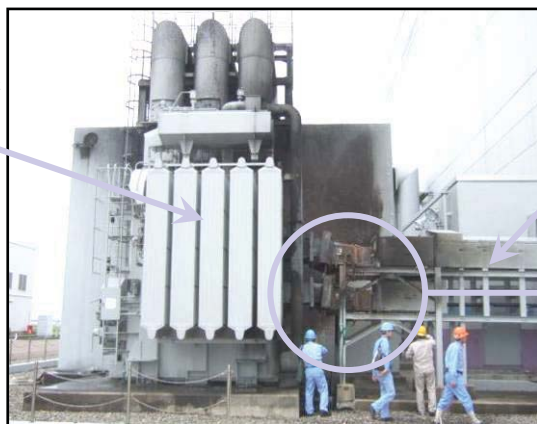
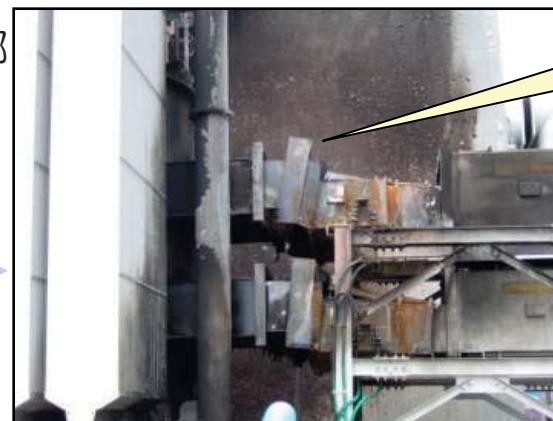
所内変圧器

所内変圧器とタービン建屋をつなぐケーブル部の基礎が沈下したことにより、変圧器の中に入っていた絶縁油が漏れ、ショートしたことから発火した。（防火壁により他への延焼はなし。）

ケーブル部

沈下により  
ズレが発生

ケーブル部基礎に岩盤まで杭を入れ、基礎版を変圧器側と一体化することにより、沈下を防ぐ。

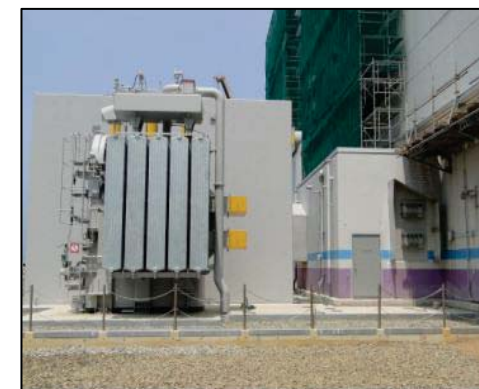
【対策実施後】

所内変圧器据付

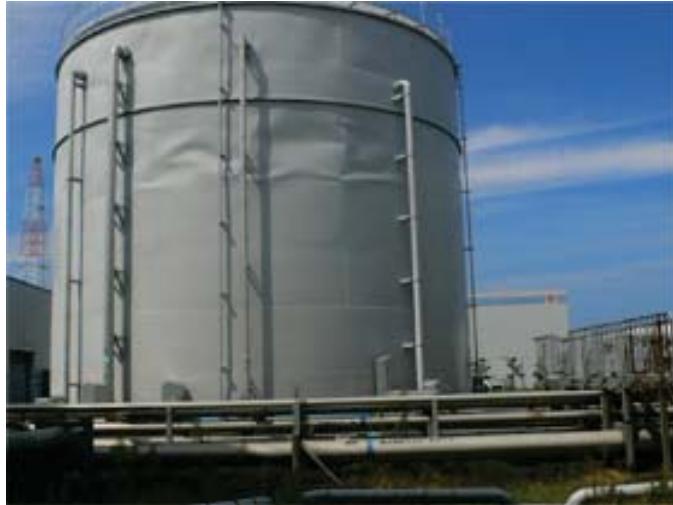
No.1 ろ過水タンク

### ■ ろ過水タンクの損傷

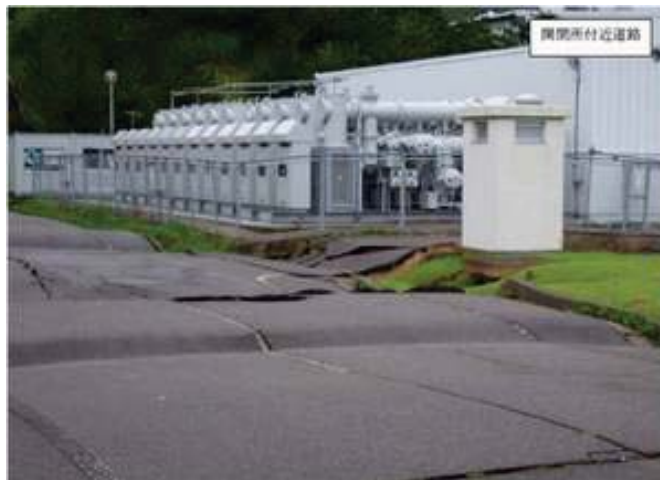
### ■ 発電所構内道路の陥没

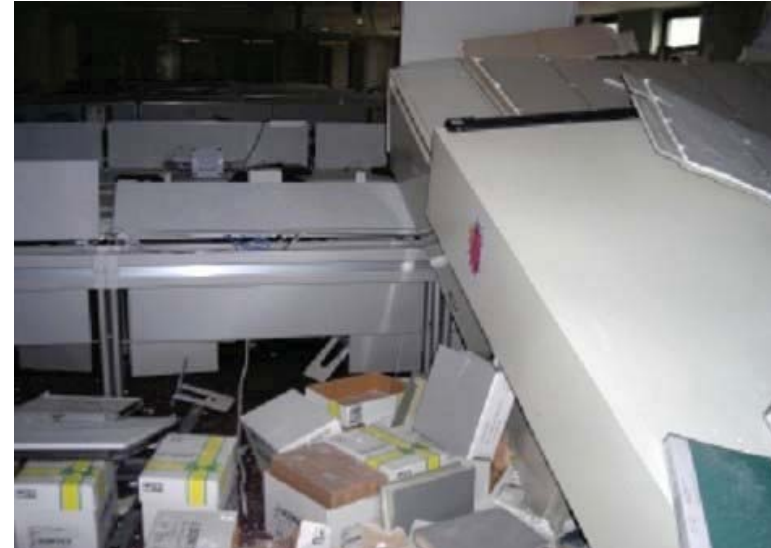
### ■ 事務本館執務室内什器の転倒

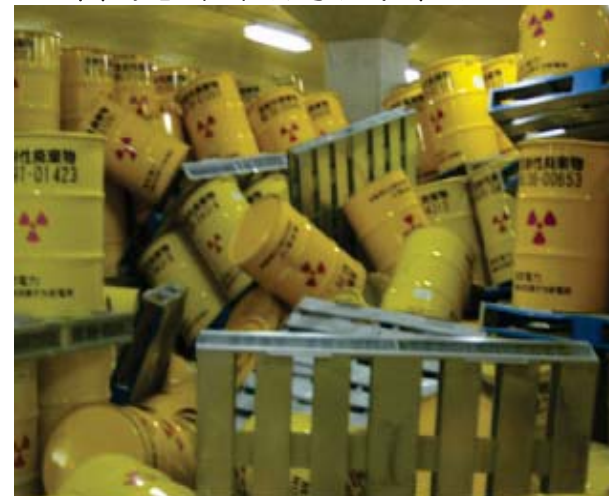
### ■ 固体廃棄物貯蔵庫ドラム缶の転倒

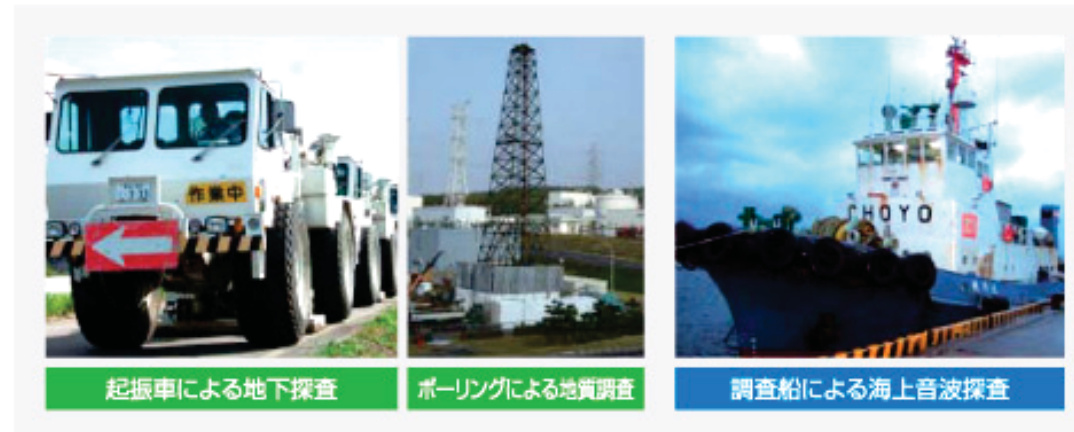
発電所周辺の地下構造や断層の活動について確認するため、地質調査を行いました。

その他: 立坑による断層調査、GPS測量、航空写真測量など

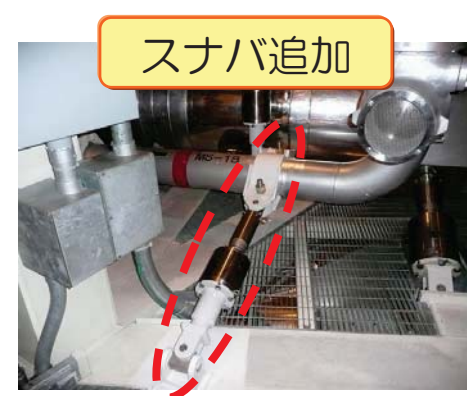
## ➤ 配管サポート追加・強化（1,5,6,7号機完了）

配管等（電線管・ケーブルトレイ・空調ダクト含む）について、サポートの追加または強化を実施。

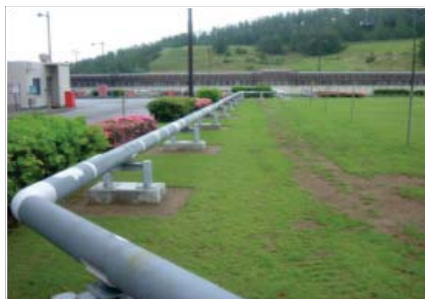
埋設消火配管の地上化

- 埋設配管が損傷したことから、配管の地上化を実施しました。さらに、そのバックアップとして、敷地内の17箇所に耐震防火水槽を設置しました。
- 大型消火器の増設や、配管継ぎ手（配管と配管のつなぎ目）の強化などを行い、消火設備の信頼性を強化しました。
