# 高速増殖原型炉「もんじゅ」の 状況について

# 「もんじゅ」特別な保安検査指摘事項の行動計画報告

# 「もんじゅ」一次系ナトリウム漏えい警報の誤発報について

# 屋外排気ダクトの腐食孔の発生状況について

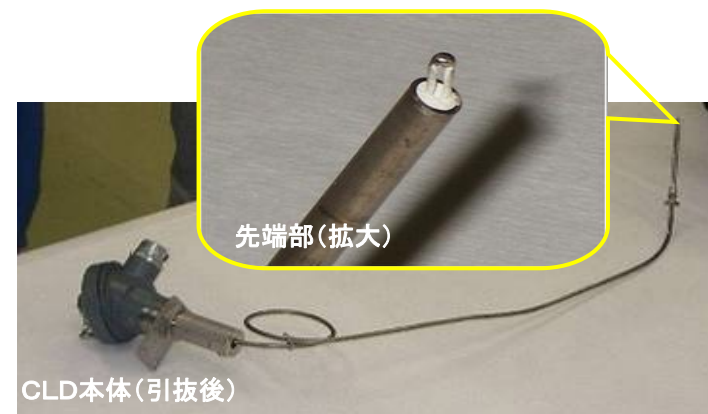
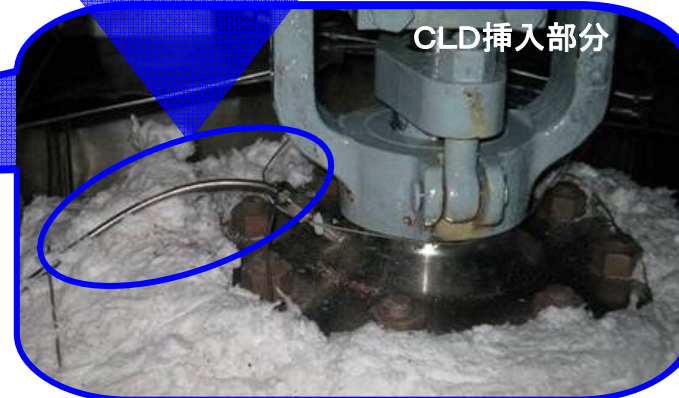
### CLD(Contact Leak Detector/直訳:接触式漏えい検出器)の原理

一次メンテナンス冷却系配管室の弁に設置されたCLD(接触型ナトリウム漏えい検出器)が誤警報を発報しました。

平成20年4月1日より発報箇所への立ち入りと検出器の抜き出し・検査等を実施し、検出器設置の際に計画より深く挿入してしまったことが原因であると推定されました。

ナトリウムによって電極間が通電すると警報が鳴ります。  
(通常時は離れているため電気が流れません)

本検出器は新品と交換し適正な位置に設置し、また、今後は他の弁に設置されている検出器の挿入長さや健全性の確認を実施し、問題のある検出器については交換を実施しました。

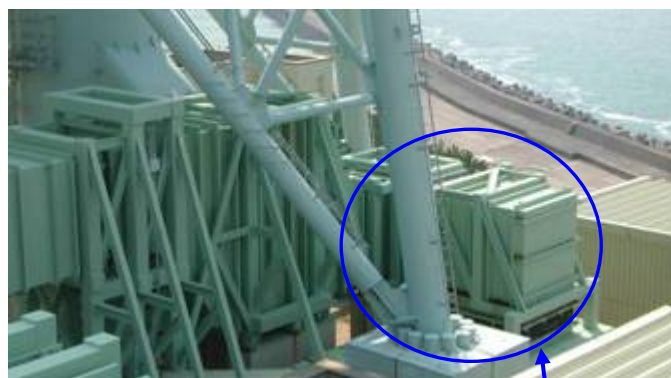
平成20年9月9日、屋外排気ダクトの計画的な補修のため、鋼板塗装などの作業を行っていたところ、当該屋外排気ダクトに腐食孔(縦約1cm、横約2cm)を確認した。

腐食孔部を切り出したサンプル調査の結果、外面から減肉しており、減肉部の表面に塩素及び酸化物が認められた。腐食孔部を切り出したサンプル付近において、母材を貫通する腐食も確認された。切り出し後は、当て板を冷間溶接材(ペロメタル)で固定した。

腐食孔を確認(平成20年9月9日)  
(大きさ:縦約1cm 横約2cm)

当て板を冷間溶接材  
(ペロメタル)で固定
