2008 年 12 月 11 日
日本原燃株式会社

ガラス溶融炉（A 系列）内におけるかくはん棒の曲がりについて

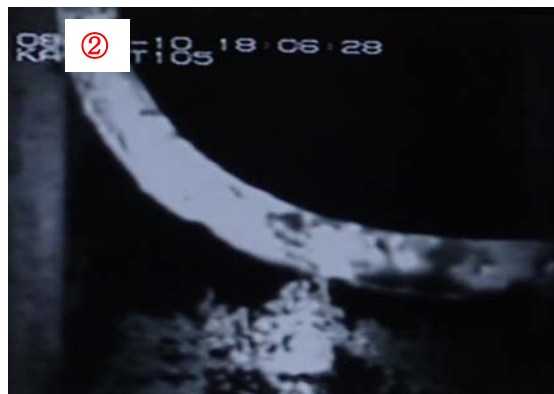
ガラス溶融炉につきましては、かくはん棒の動きが鈍くなったことから、12 月 10 日にガラス溶融炉内にカメラを挿入し、かくはん棒の状態の確認を開始しました。その過程で、かくはん棒が曲がっていることがわかりました。

曲がり部
