東京電力株式会社福島第一原子力発電所事故の 技術的知見について

図表集

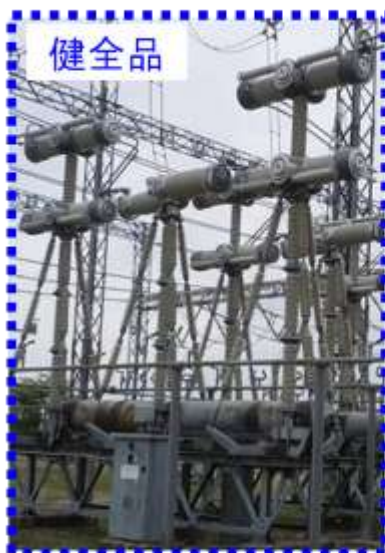
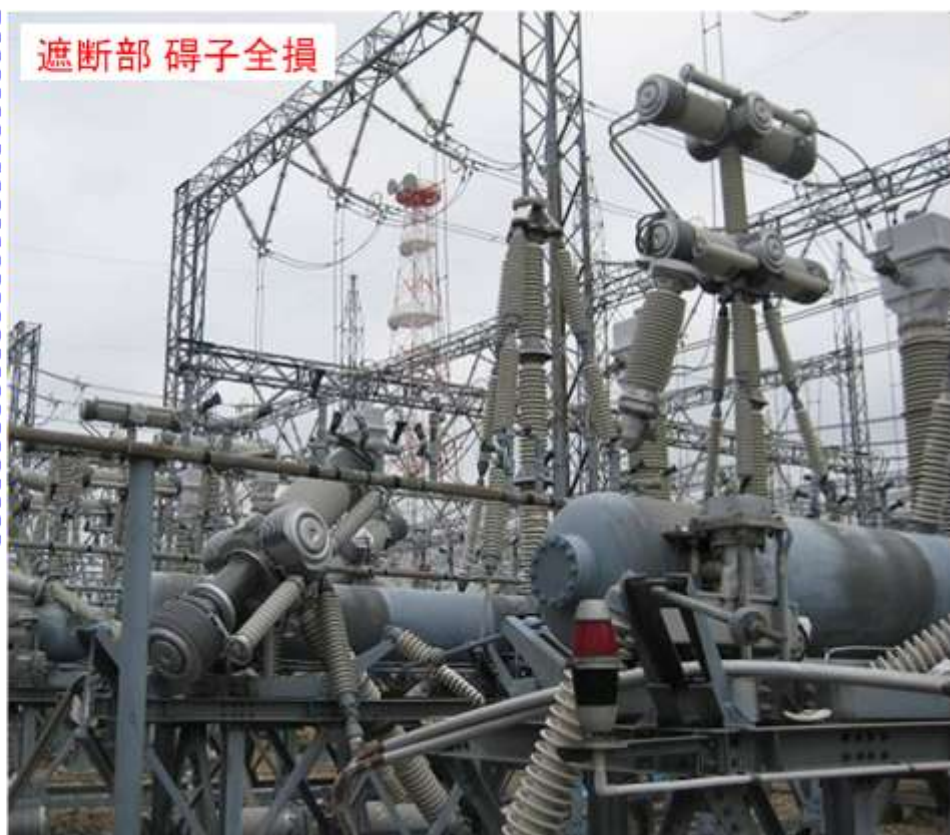
図Ⅱ－１－７

【275kV空気遮断器 全損】

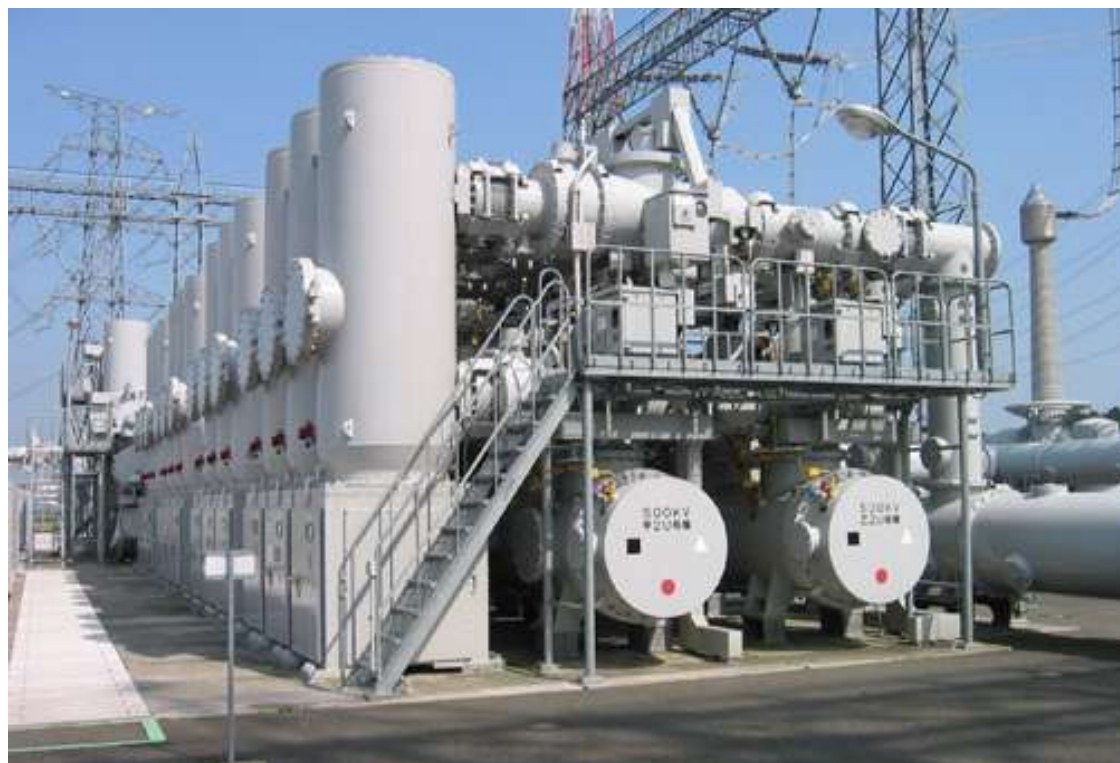
図Ⅱ－１－８

550kVガス絶縁開閉装置 (GIS)

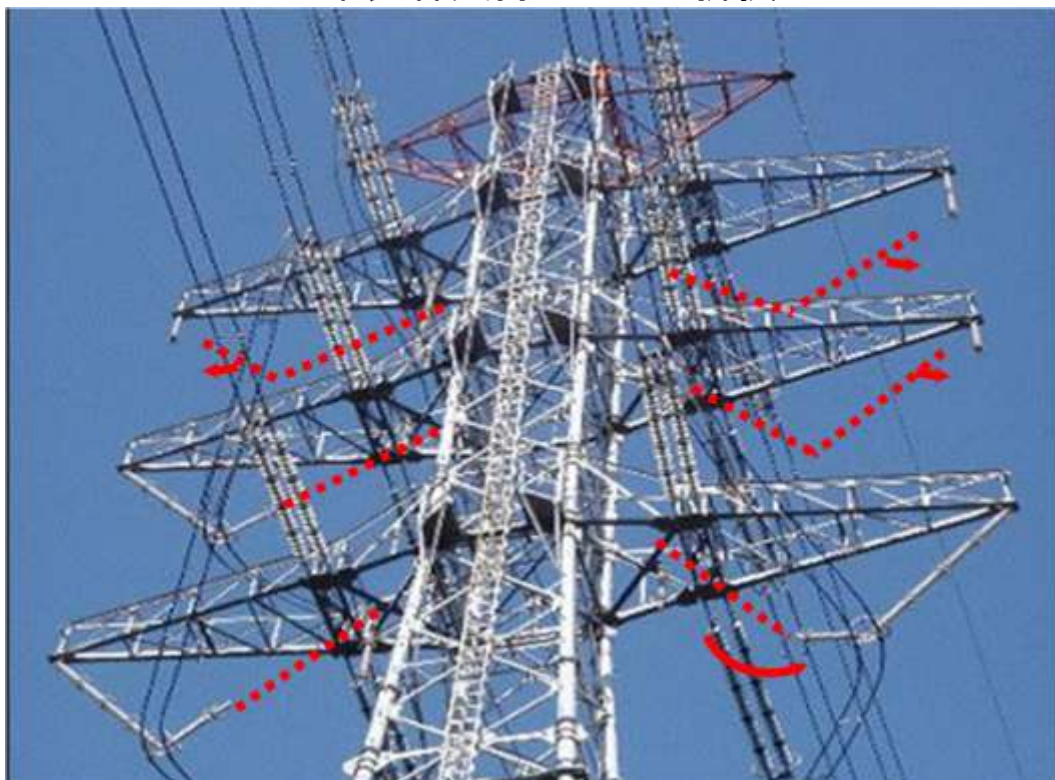
図Ⅱ－1－10

V吊長幹支持がいしの折損

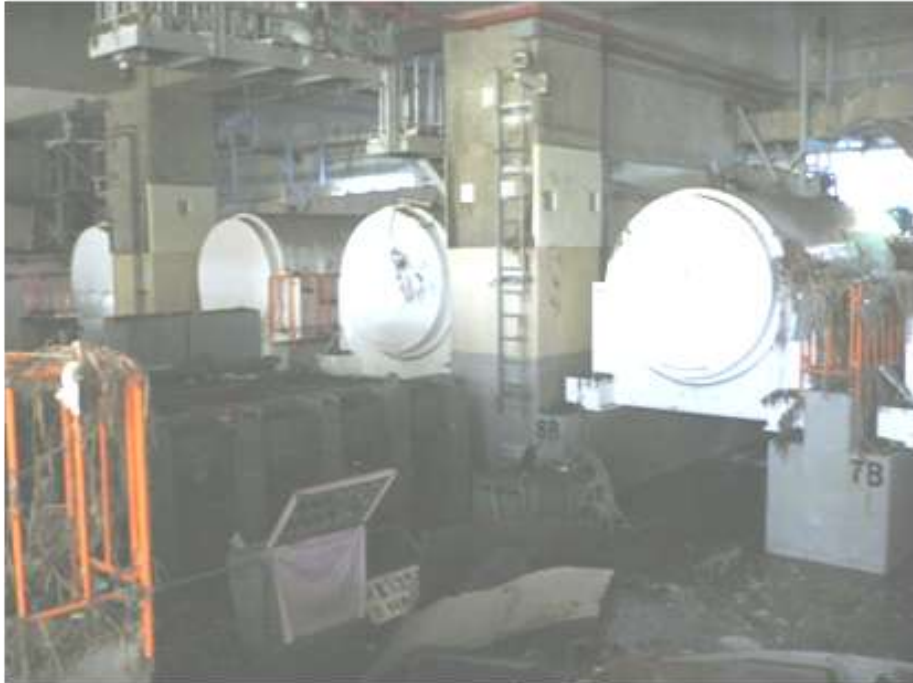
図Ⅳ－２－１２

乾式貯蔵キャスク建屋の被害状況

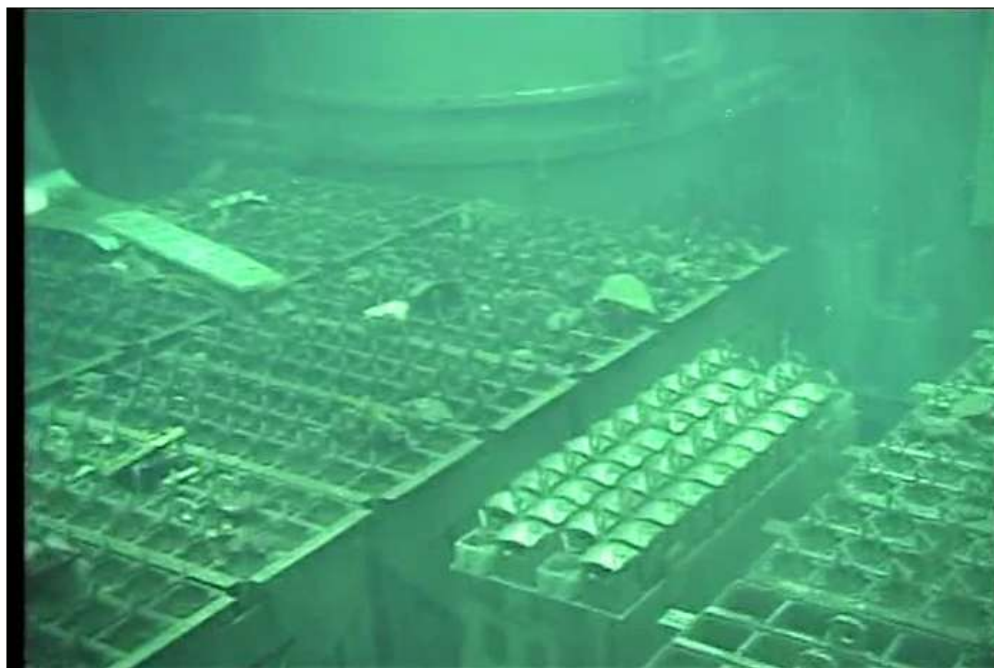
4号機のSFP水中の状態
