# 東日本大震災における 原子力発電所の影響と収束への取組状況について

平成23年9月27日  
東京電力株式会社

# 1. 地震及び津波の発生と事故の概要

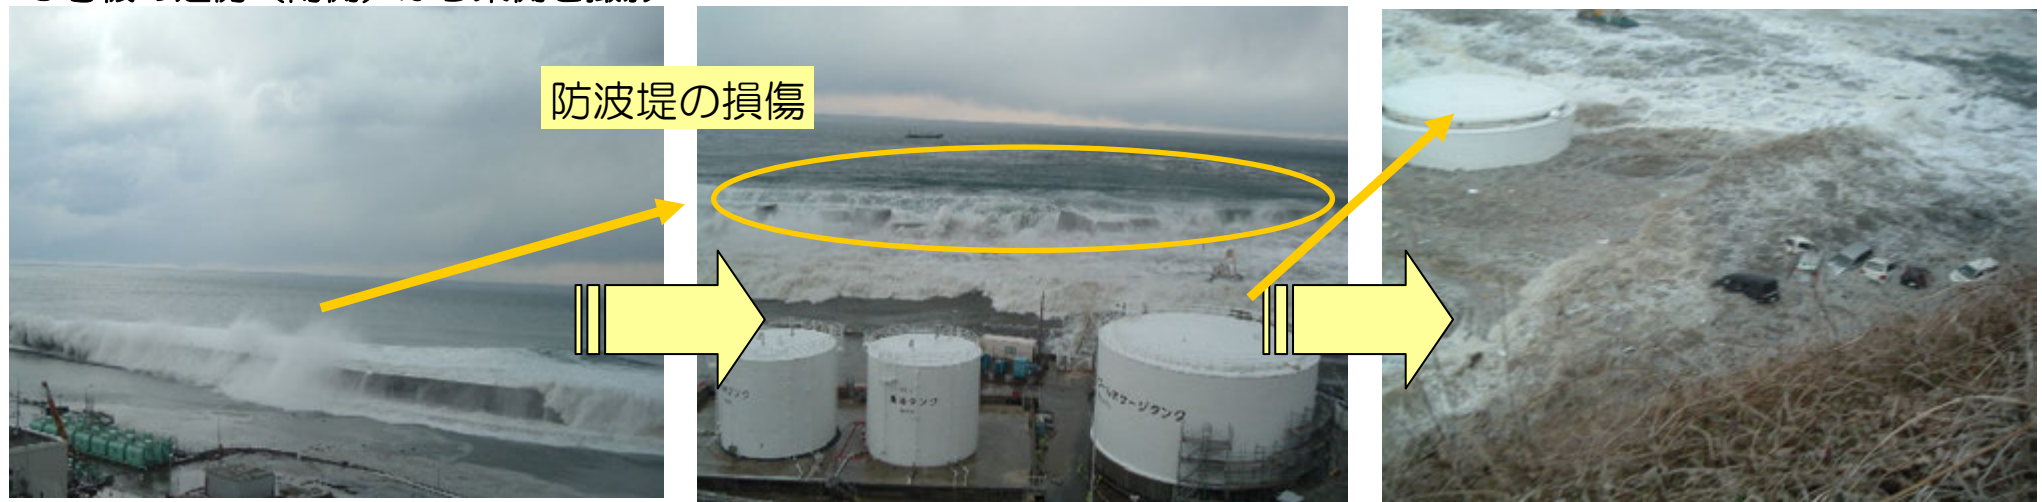
5号機の近傍（南側）から東側を撮影

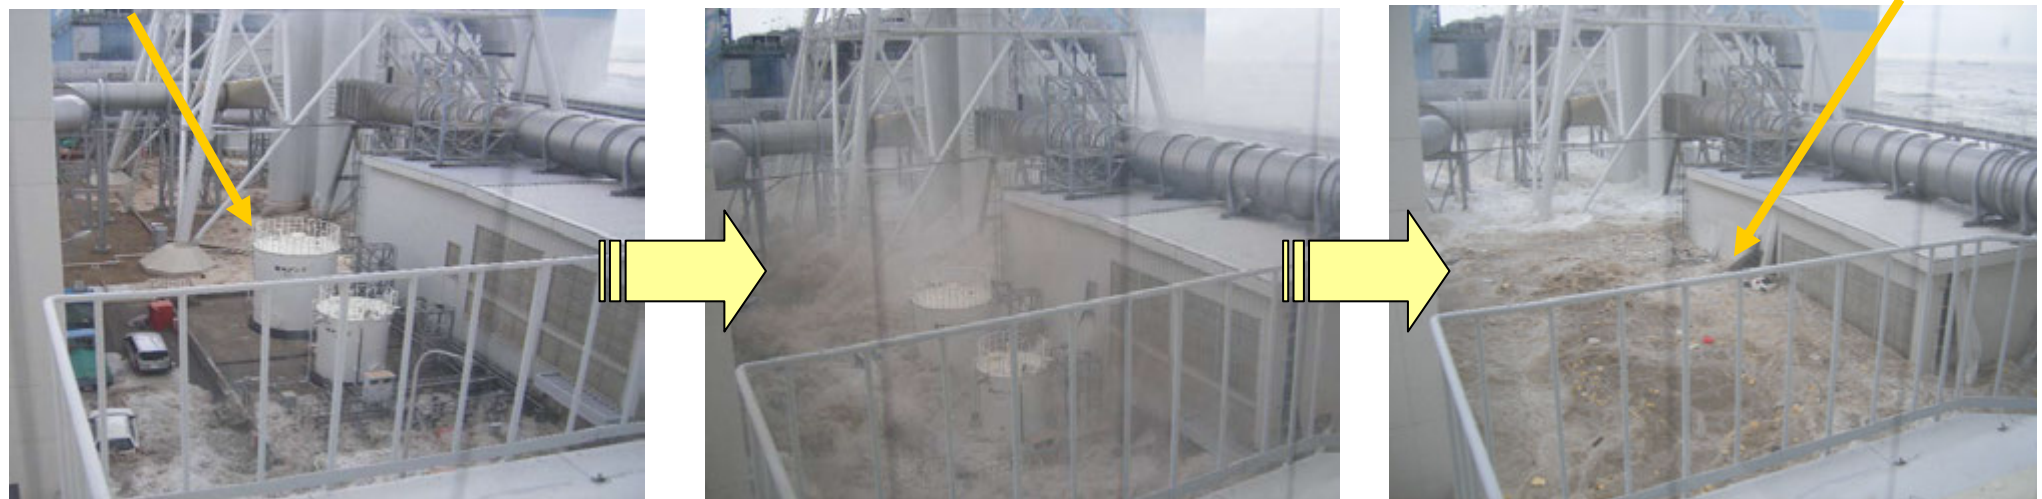
廃棄物処理建屋4階から北側を撮影  
タンク  
高さ約5.5m（敷地高O.P.+10m）

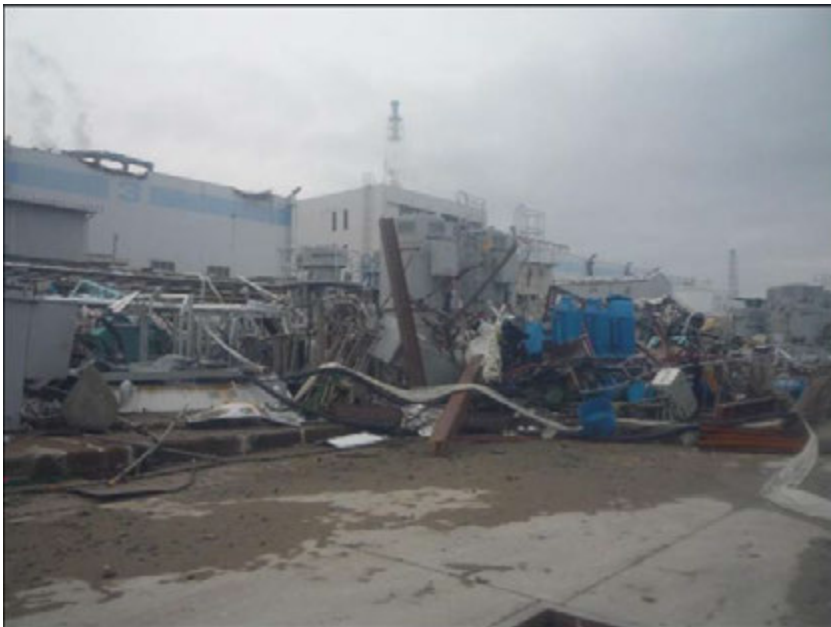
3号機海水ポンプエリア近傍を撮影

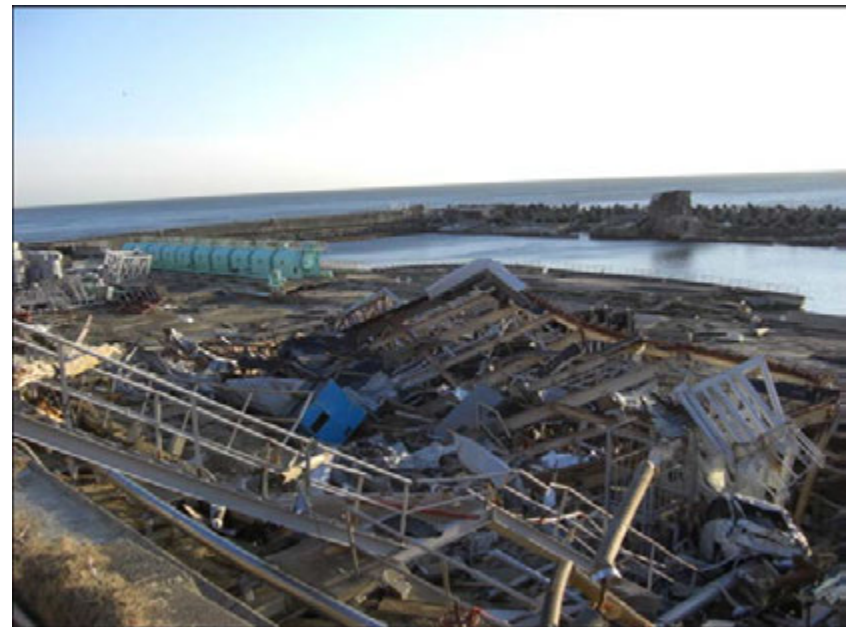
5・6号機取水設備周辺を撮影

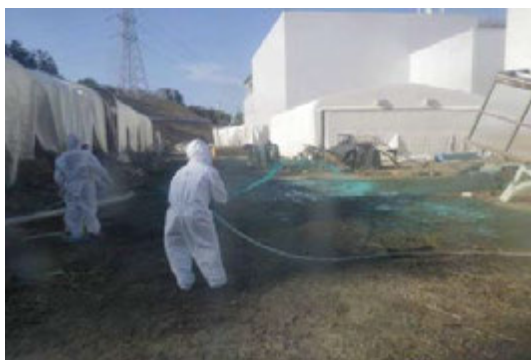
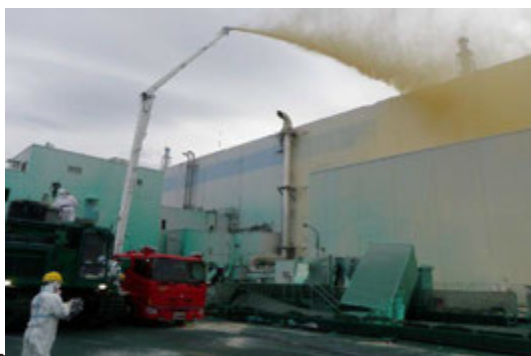
敷地、建屋本体への飛散防止剤散布

- 放射性物質の飛散を防ぐため、飛散防止剤を散布しました。  
(4月1日以降、敷地に散布。4月26日より本格散布。5月27日より建屋本体に散布。)
- 放射性物質を含む水の海への流出を防ぐため、下記対策を実施しました。
  - ✓ 立坑周辺の穴から凝固剤を注入し、止水を確認(4月6日 5:38頃)。
  - ✓ 止水状況をさらに完全なものとするため、流出箇所に対して、ゴム板と治具による止水対策を実施。
  - ✓ 発電所防波堤周辺で大型土のうの積み込みによる止水工事、シルトフェンスの設置を実施。
  - ✓ スクリーンエリアへの循環型の浄化装置の設置を実施。
- 瓦礫の撤去により、発電所敷地内の放射線量が低下しています。3号機では原子炉建屋上部の瓦礫撤去を開始しました。

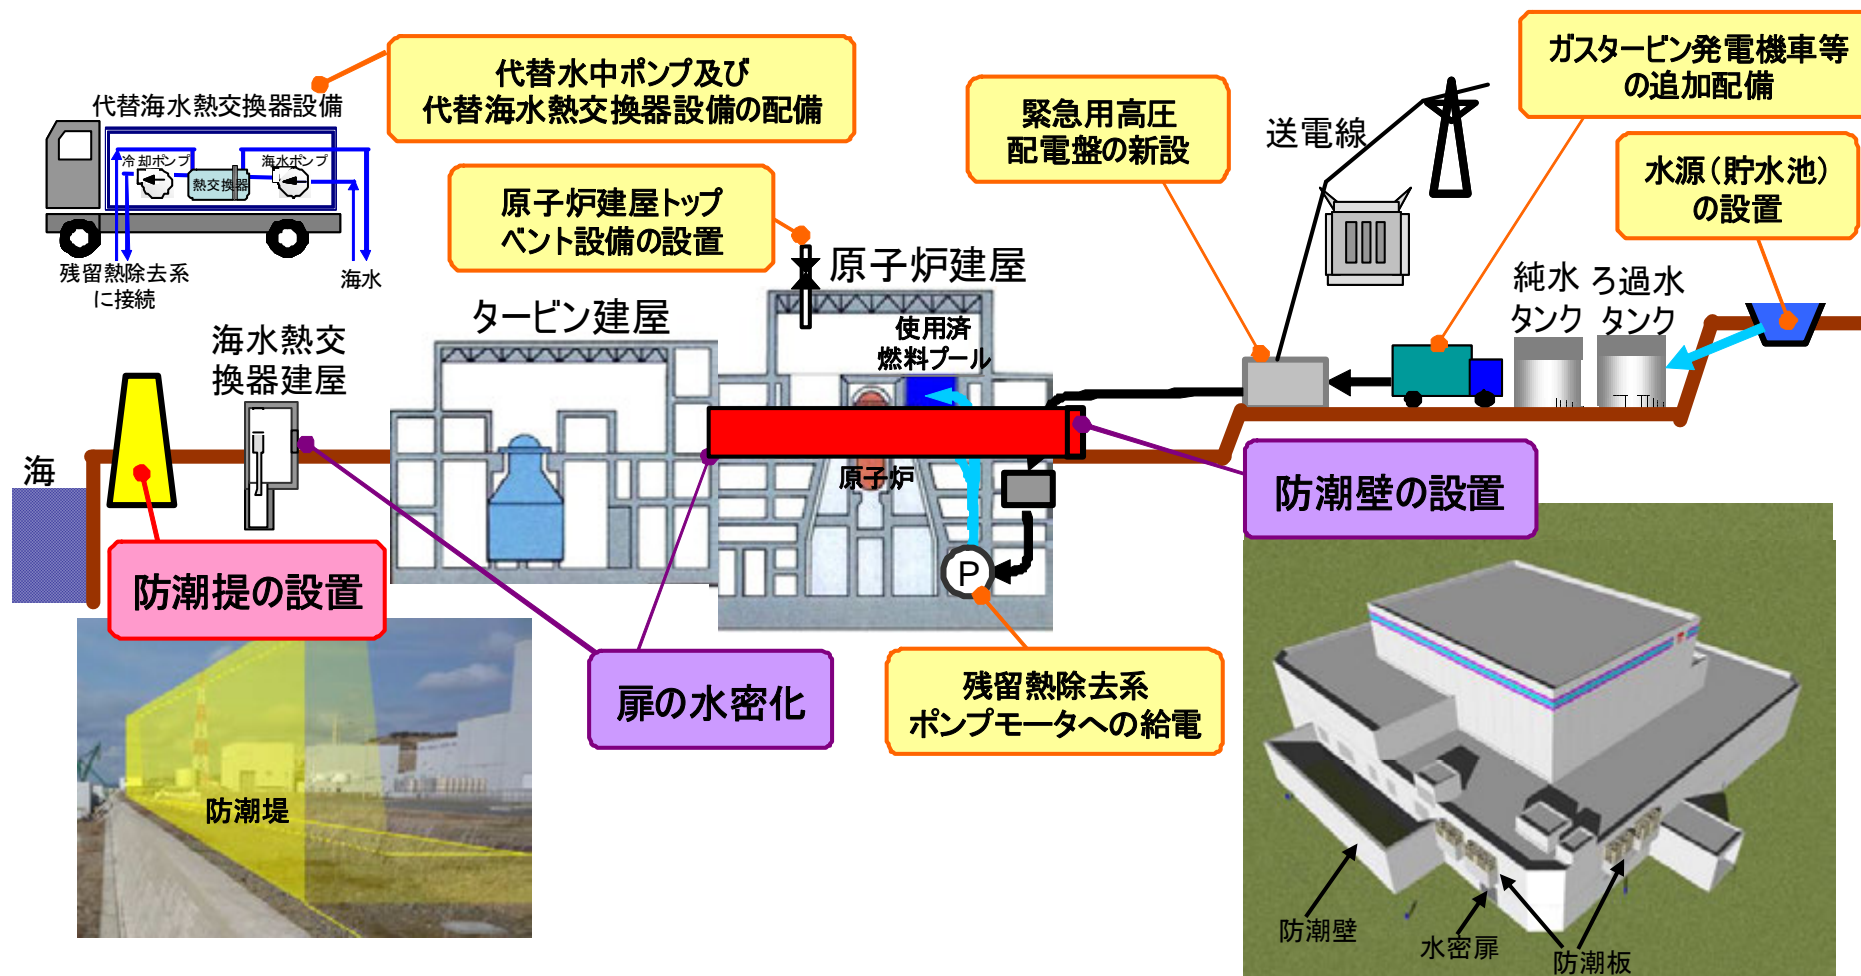
- 柏崎刈羽原子力発電所では、津波により電源と原子炉内の燃料及び使用済燃料を冷却する機能がなくなった場合に備えて、緊急安全対策を講じ、更に、防潮堤、防潮壁の設置準備を進めている。
