# 原子力発電所における取組状況

平成23年10月3日  
電気事業連合会

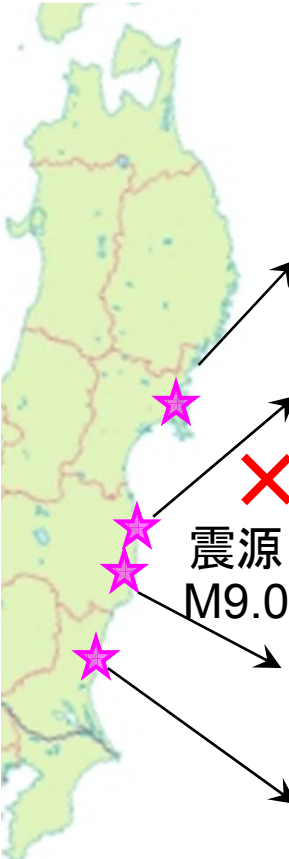
1-2

地 震			津 波					大規模な燃料損傷
	電源		冷却機能	津波高さ (m)	敷地高さ (m)	電源		冷却機能	
	外部電源	非常用発電機	海水ポンプ			外部電源	非常用発電機	海水ポンプ	
○: 定検中									
女川 1,②,3	○	○	○	13	13.8	○	○	○	健全
福島第一 1,2,3,④ ⑤,⑥	×	○	○	15.5 (浸水高)	10 (1~4号) 13 (5, 6号)	地震 ×	1~5号 ×	1~4号 ×	1~3号 (損傷) 4~6号 (健全)
福島第二 1,2,3,4	○	○	○	14.5 (浸水高)	12	○	1,2号 ×	1,2,4号 ×	健全
東海第二 1	×→○ (数日後)	○	○	5.3	8	地震 ×→○ (数日後)	○	○	健全

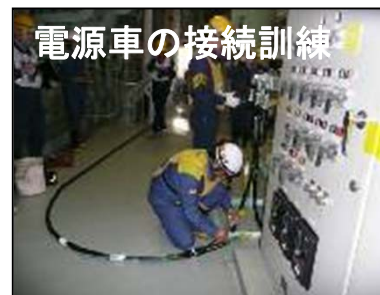
電源車の接続訓練

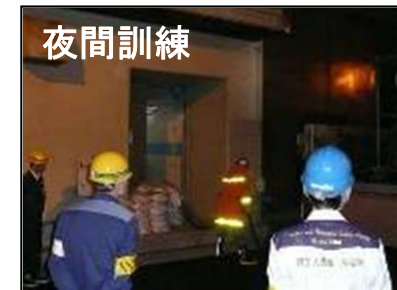
夜間訓練

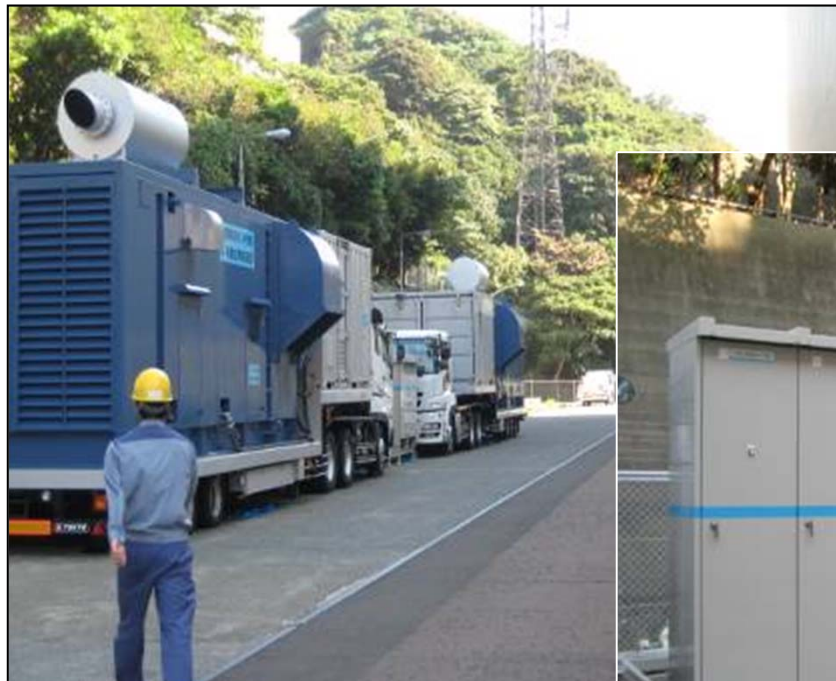
空冷式非常用発電装置

海拔30m以上の地点に配置

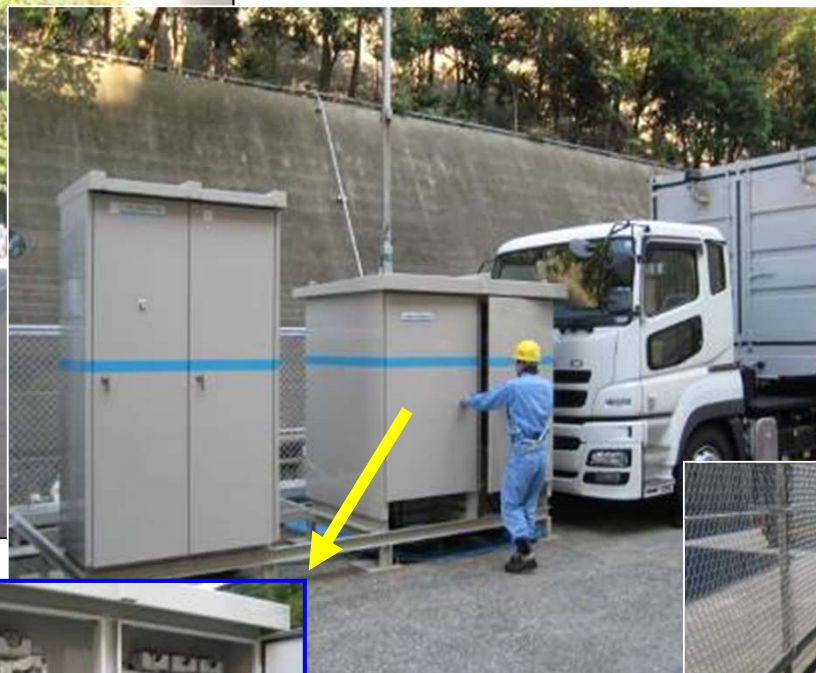
接続盤

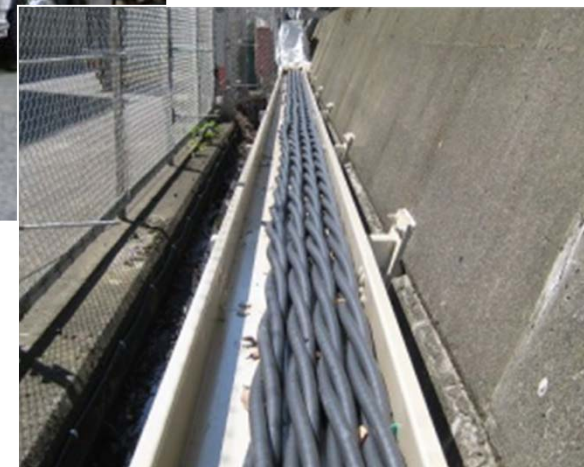
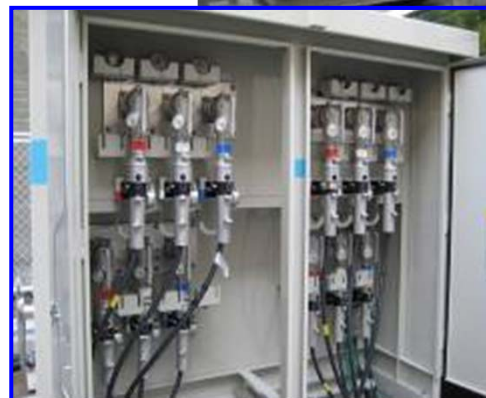
ケーブルの敷設  
(トレイの蓋を開けた状態)

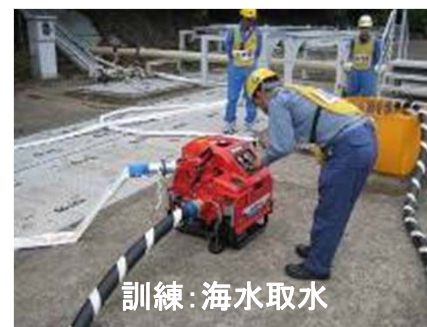
訓練:海水取水

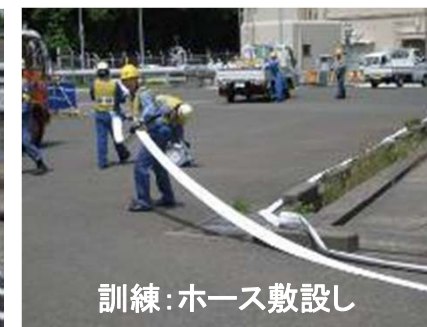
訓練:ホース敷設し

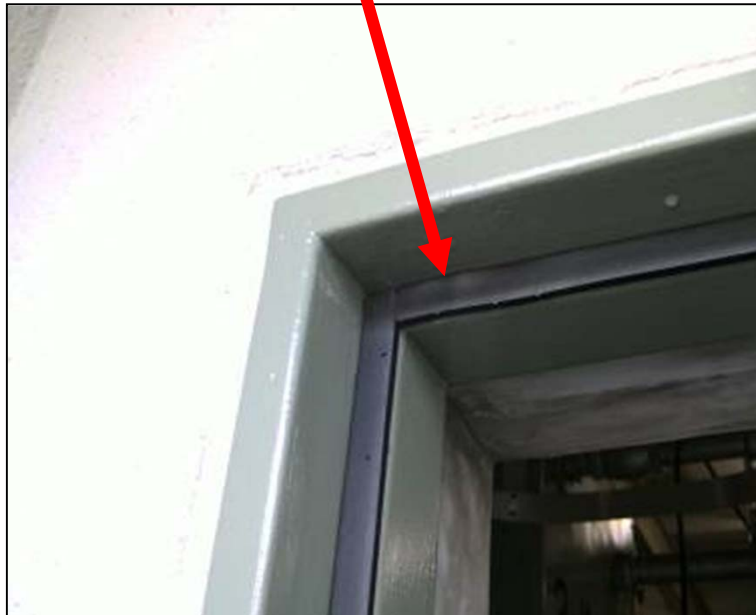
扉のシール

プラントメーカーの試験によりシールの有効性を確認

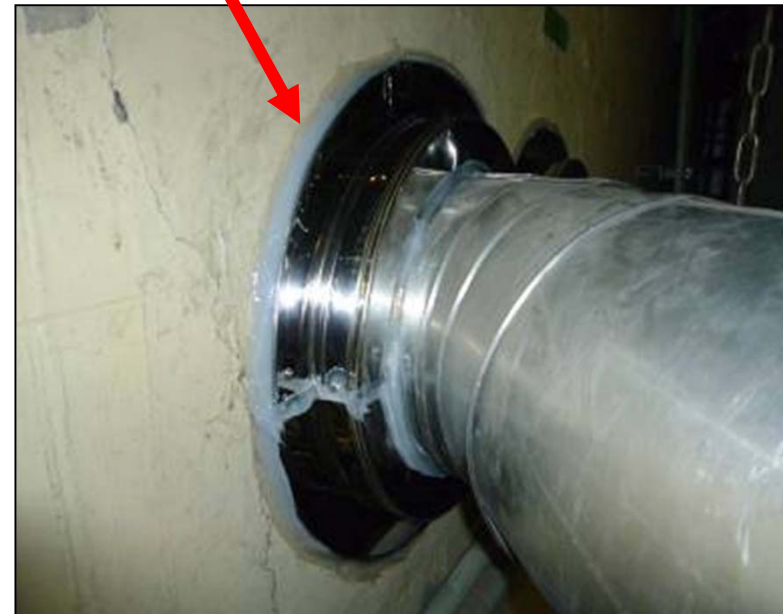
配管貫通部のシール

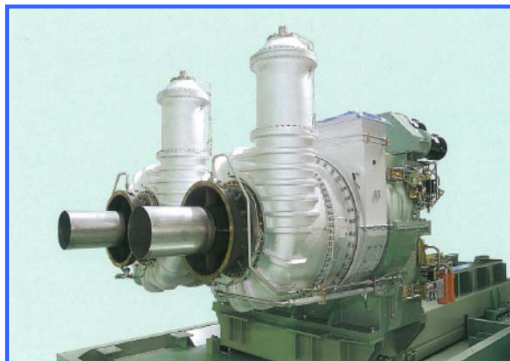
【恒設非常用電源の追設】  
（中長期で対応）

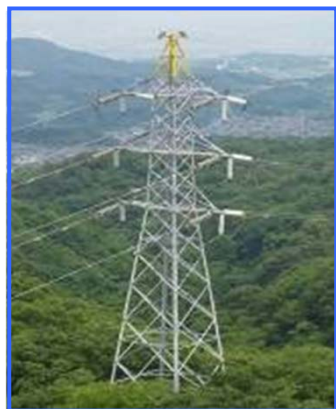
【送電線の強化】  
（建替など中長期で対応）

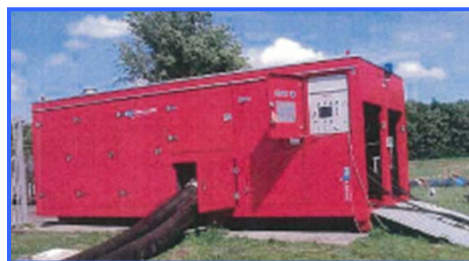
【仮設大容量海水ポンプの配備】  
（平成23年12月予定）

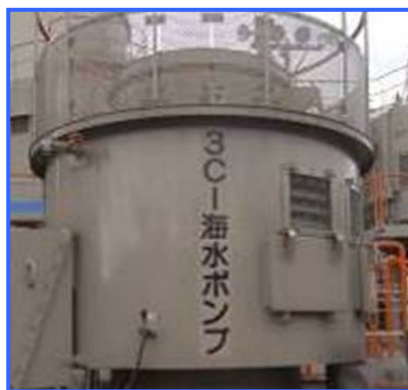
【海水ポンプモータ予備品の配備】  
（平成24年3月予定）
