安全確保に向けた取組について

環境安全の確保（放射性物質の放出抑制、閉じ込め）

作業安全の確保 ～ 作業環境改善、作業員の放射線・健康管理 ～

原子炉建屋の耐震安全の確保

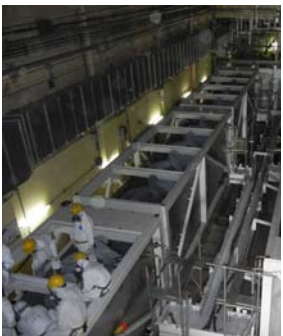
セシウム吸着装置（6/17～）

- ・ 現在、原子炉に注水している冷却水は、原子炉圧力容器から原子炉建屋、タービン建屋に流出していると考えられている。
- ・ 6月には、この汚染水を処理（放射性物質、塩分の除去）し、再び原子炉注水のために再利用する循環注水冷却を開始。
- ・ これまで概ね順調に処理を継続し、累積で約 89,300 トンを処理（9/13 7:00 現在）。滞留する汚染水量は順調に減少。

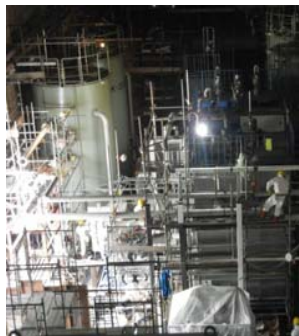
放射能処理装置（6/17～）

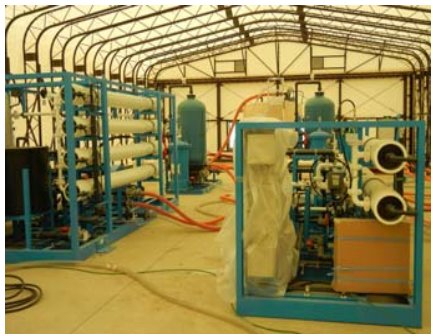
淡水化装置（RO方式）
（6/17～）

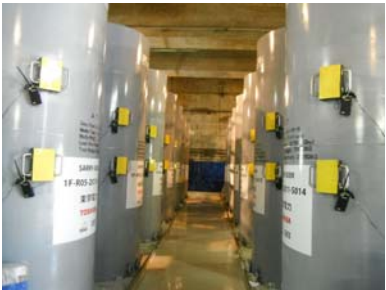
第2セシウム吸着装置（8/18～）

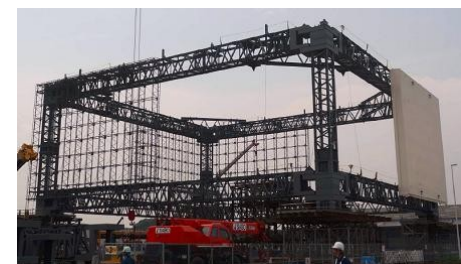
小名浜にて鉄骨仮組
(1号機原子炉建屋カバー)

- ・発電所敷地内に堆積している放射性廃棄物の空気中への拡散を抑制するため、4月より開始した飛散防止剤の散布は完了。屋外ガレキの撤去を継続的に実施中。
- ・また、1号機については、原子炉建屋カバーを設置工事中。3、4号機については原子炉建屋上部のガレキを撤去すべく、準備工事を実施中。

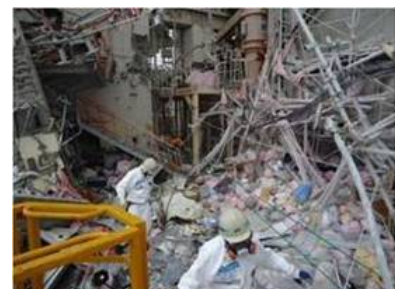
4号機原子炉建屋屋上の
ガレキ状況

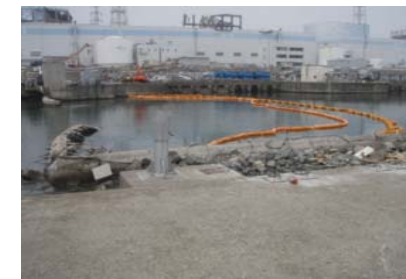
シルトフェンス設置

- ・海水汚染拡大を防止するため、シルトフェンスの設置、海水の循環型浄化装置の設置・運転等を実施。
- ・また、汚染水を閉じ込めるため、海水配管トレンチ立坑やピット等の閉塞工事も実施。
- ・さらに、地下水による海洋汚染拡大防止策として、海側に遮水壁を設置すべく、基本設計を終了(8月31日)。ステップ2の間に工事着手予定。

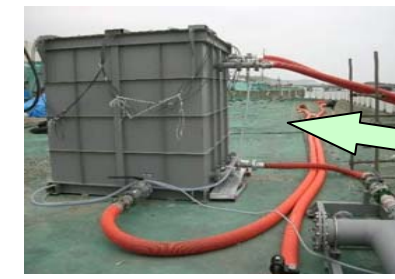
海水循環型浄化装置設置

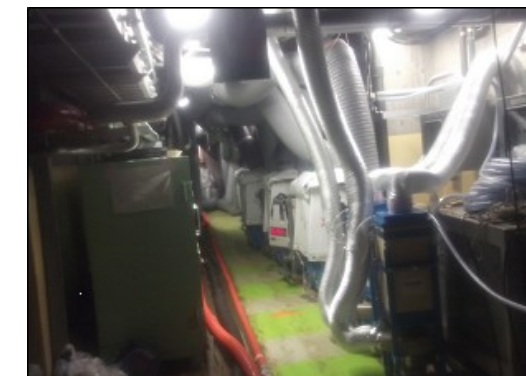
バックボットによる現場確認（1号機）

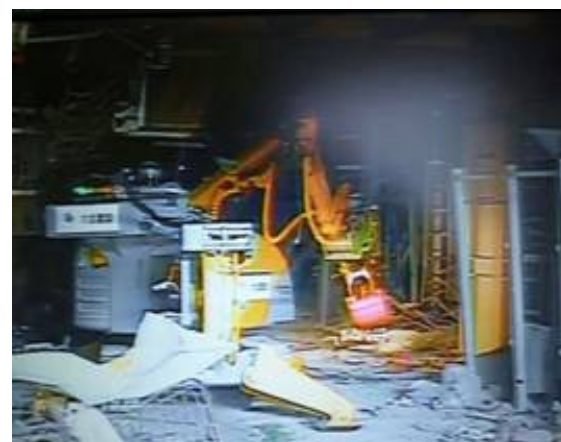
Brokkによるガレキ撤去（3号機）
（有線遠隔操作）

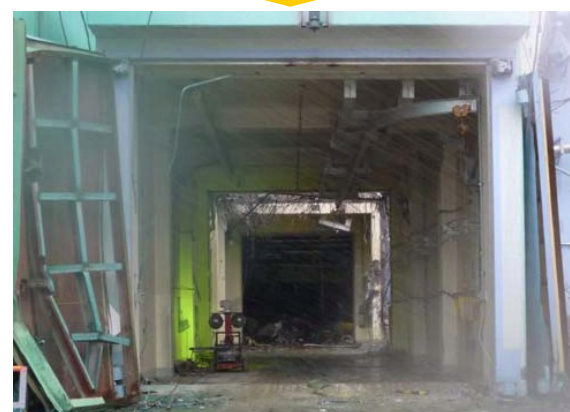
原子炉建屋大物搬入口内ガレキ撤去
（3号機）

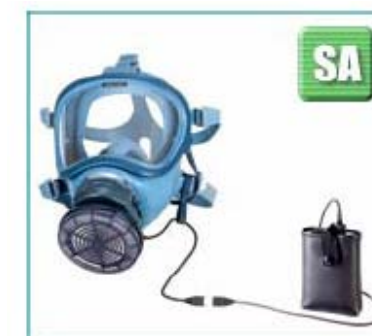
電動ファン付き
呼吸用保護具

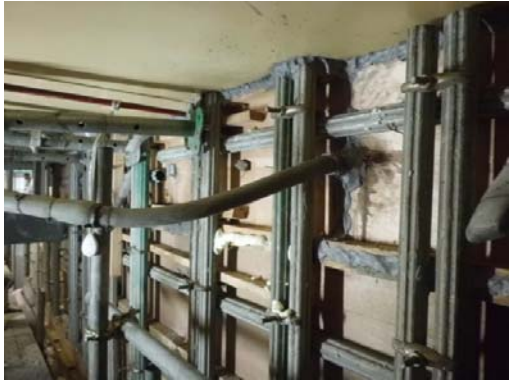
- ・耐震安全性の確保ができないおそれがある箇所はなかったものの、4号機の原子炉建屋の1階と2階の線量が比較的低かったことから、4号機の使用済燃料プールの底部において裕度向上を目的とした補強工事を実施した(右写真)。

使用済燃料プール底部支持(4号機)

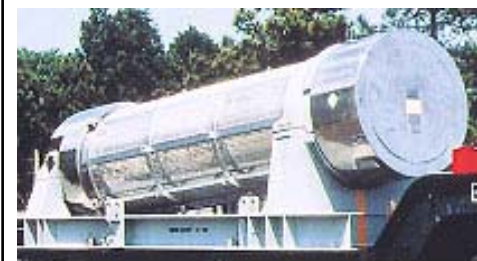
<輸送容器の例: NH-25>

プールから取り出した燃料を共用プールに移送するため、既存のキャスク技術を用い、キャスク・収納缶等を設計・製造。
