福島第一原子力発電所事故時の各号機の事故進展と 原子炉・格納容器・燃料デブリの状態について

東京電力ホールディングス株式会社
福島第一原子力発電所 燃料デブリ取り出しプログラム部
溝上 伸也

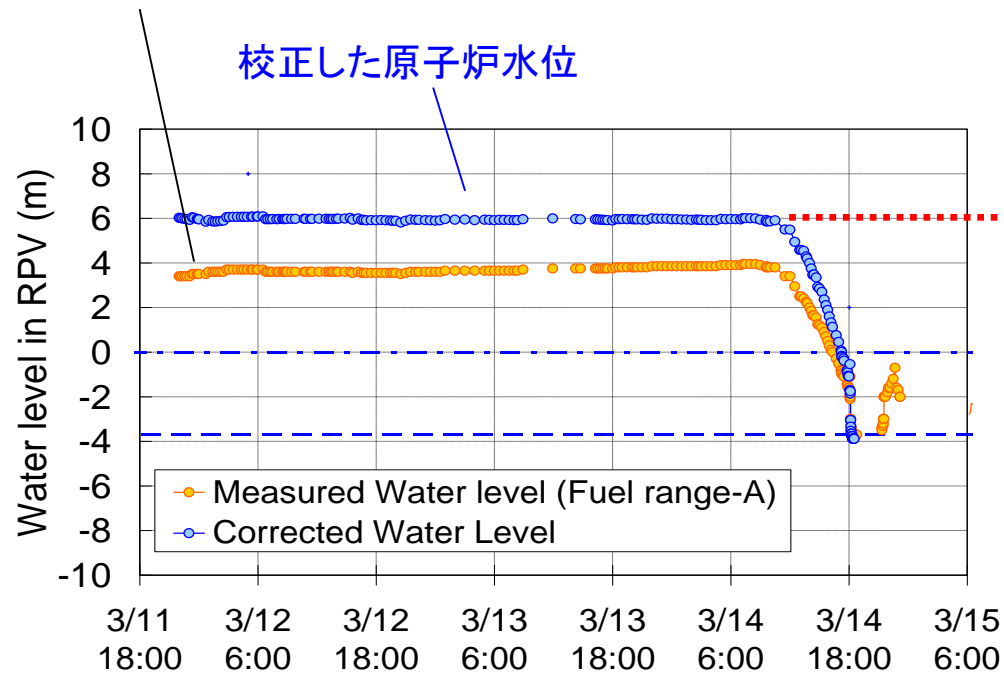
3月11日22時以降の2号機の原子炉水位

- 測定された水位は、測定上限値であり実水位はそれ以上であったと考えられる
- RCICが注水し続けた結果、注水された水は主蒸気管からこぼれおちる形となる
- タービンは二相流で駆動される状態となる

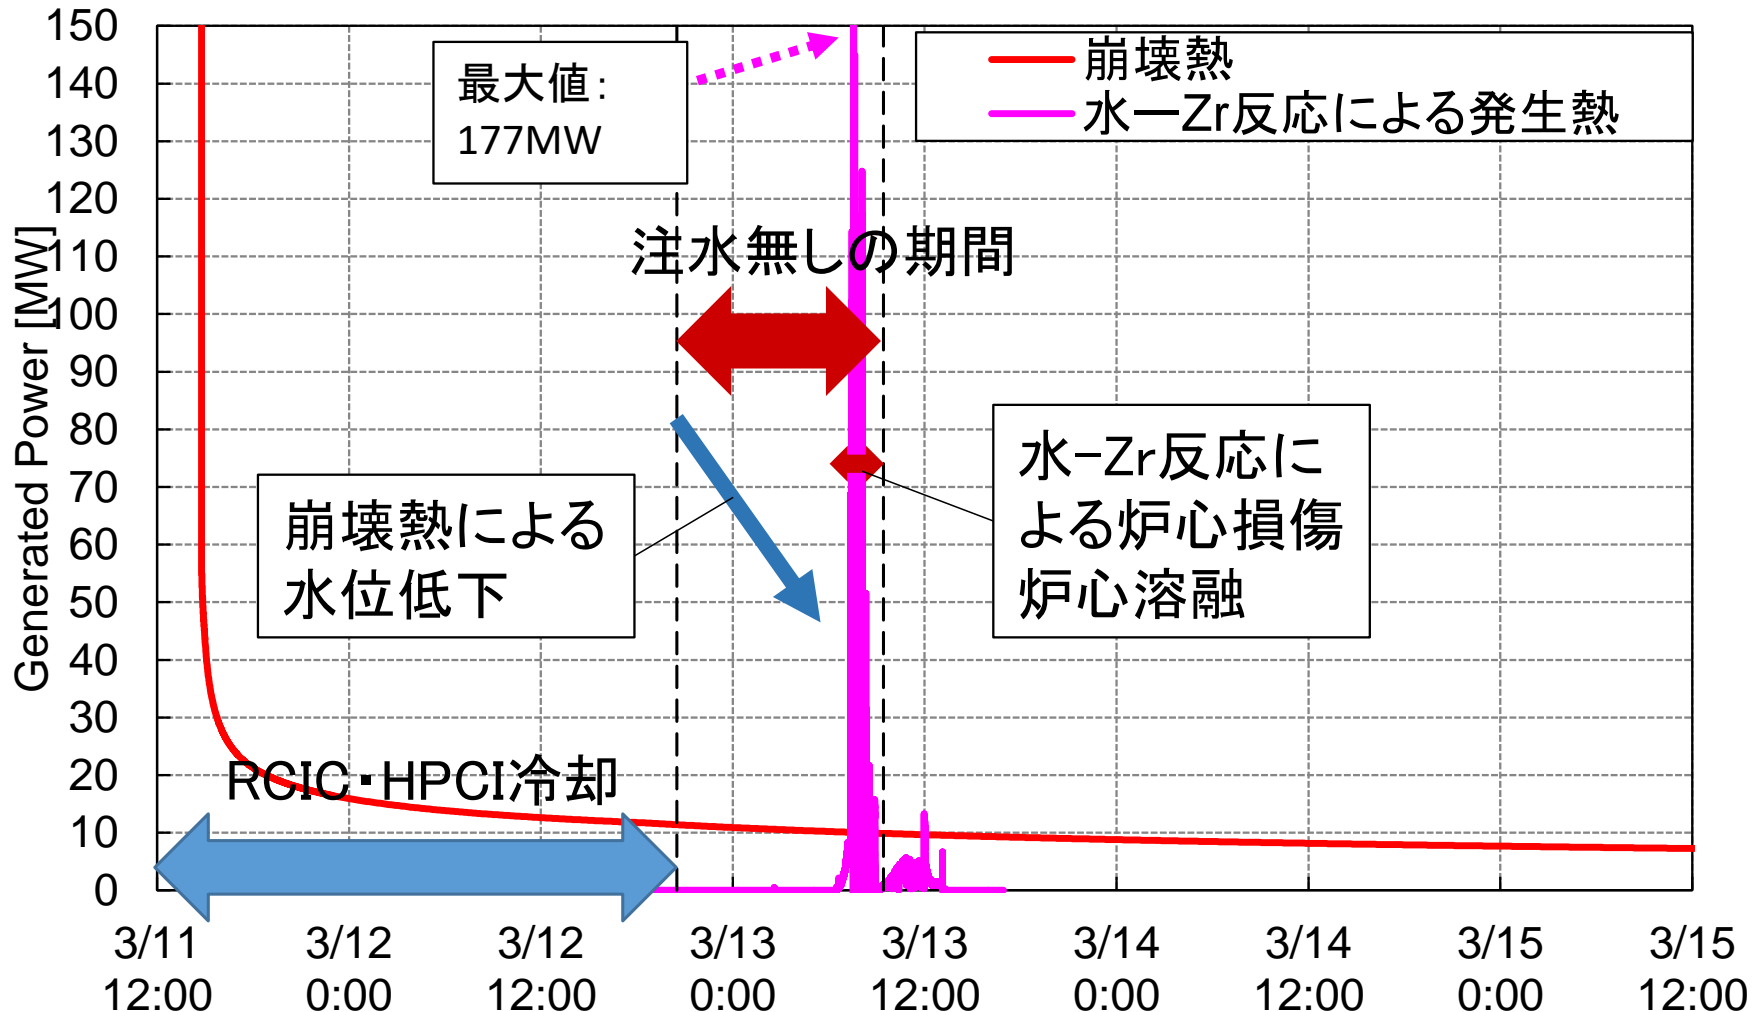
10. 3号機の崩壊熱と水-Zr反応の発生熱

3号機は、HPCI停止により冷却が出来なくなり、無注水期間中に炉心損傷・溶融に至った。消防車注水は水-Zr反応への寄与無し

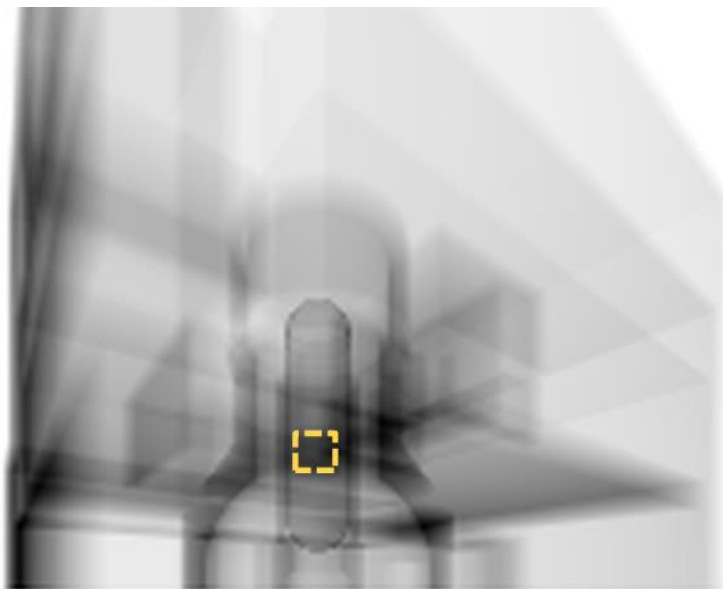
設計図面に基づくミュオン計測結果推定画像
(破線部は炉心位置を示す)

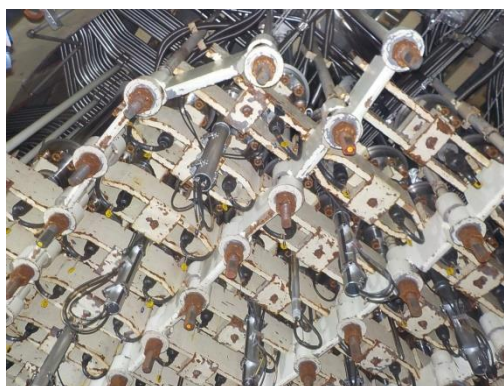
(参考)5号機CRDハウジング

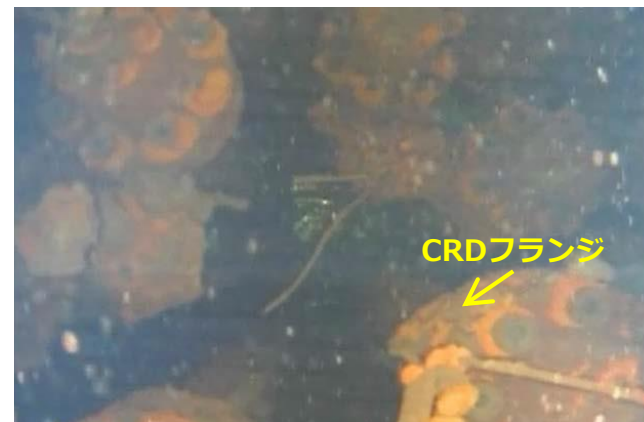
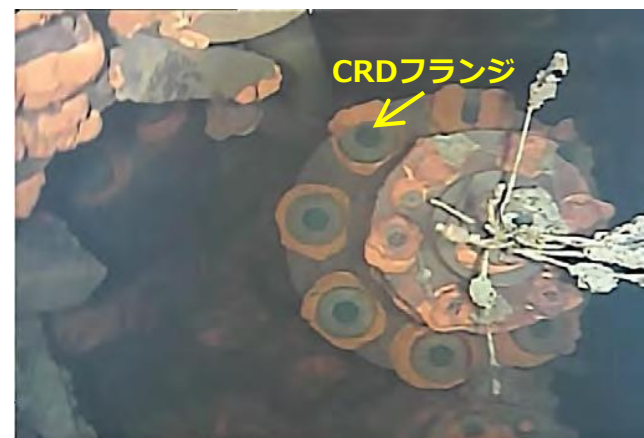
写真1. 1号機で確認されたCRD

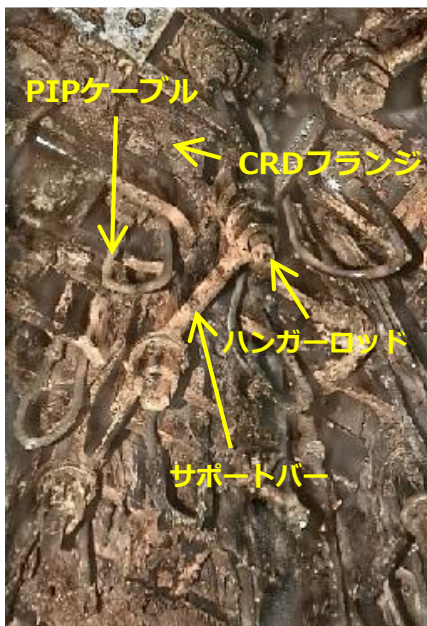
写真2. 2号機で確認されたCRD

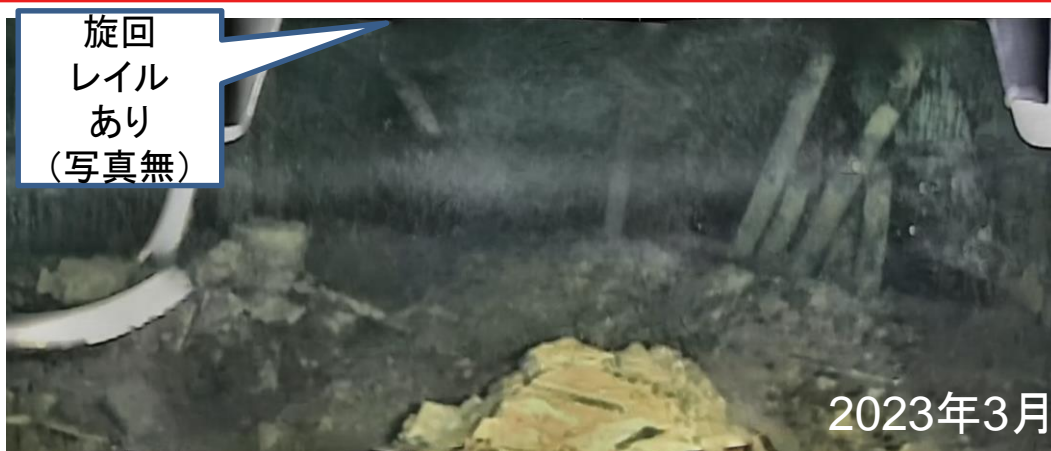
写真1. 1号機のペDESTAL内の状況

各号機の調査結果から、従来推定の通り2号機と3号機と比較し、1号機の破損状況が厳しい状態であることが確認できた

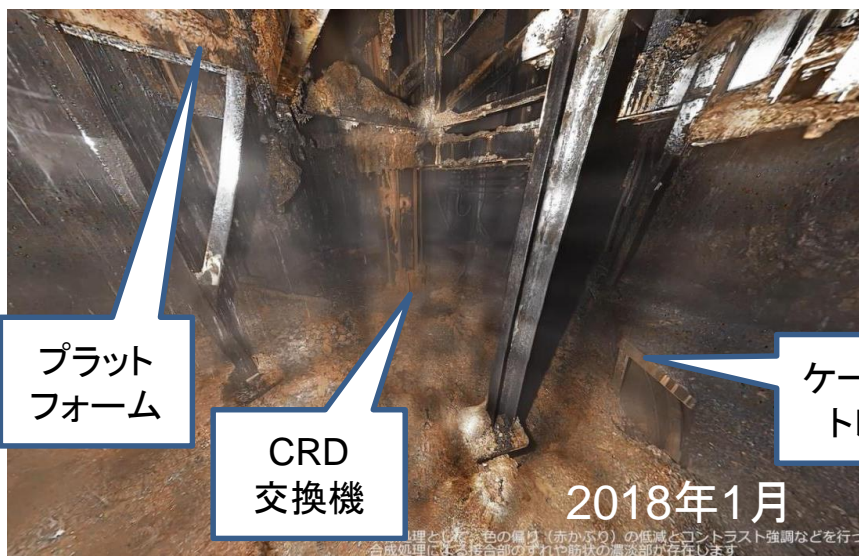
写真2. 2号機のペDESTAL内の状況

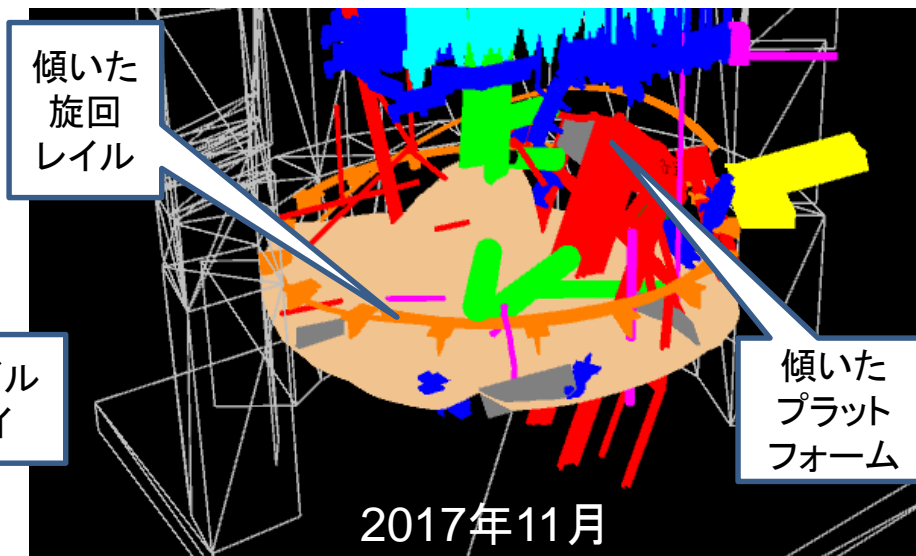
図2. 3号機のペDESTAL内の状況
