福島第一原子力発電所の 現在の状況について

原子力委員会
東京電力株式会社 福島第一原子力発電所における
中長期措置についてご意見を聴く会

2012年 7月7日

東京電力株式会社
原子力品質・安全部長
福田 俊彦

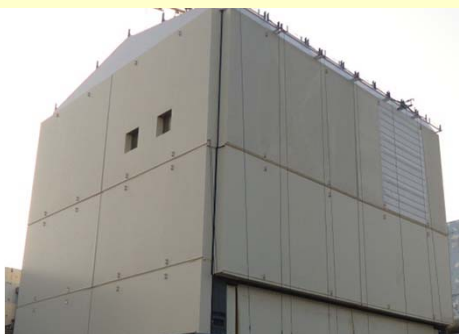
1号機原子炉建屋カバー設置

- 放射性物質の飛散を防ぐため、飛散防止剤を散布。
- 1号機の原子炉建屋カバーを設置（10/28/2011）。
- ガレキの撤去および放射線量に応じた保管・管理により、発電所敷地内の放射線量を低減。
- 格納容器ガス管理システムを設置。
 - ✓ 格納容器内圧力を大気圧程度に維持し、放射性物質の放出量を管理。
 - ✓ 1号機:12/15/2011 2号機:10/28/2011 3号機:3/14/2012

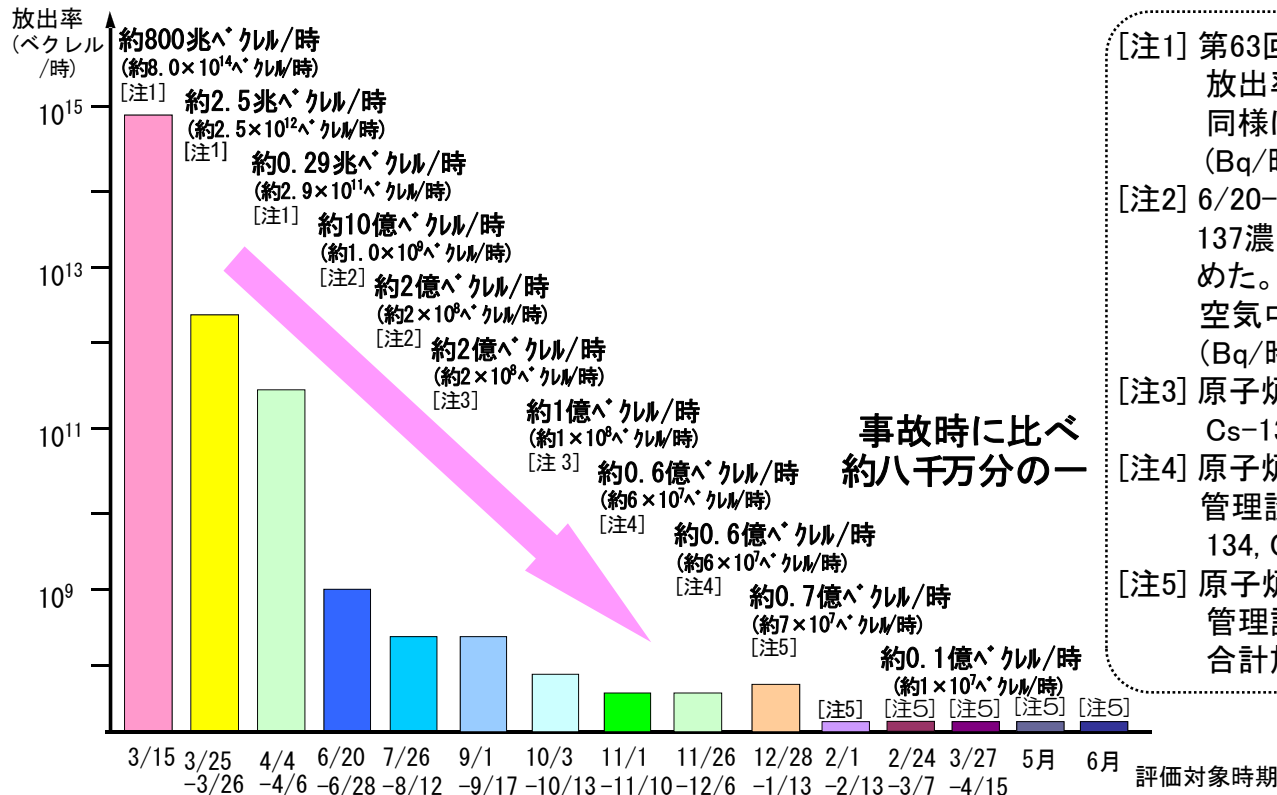
1～3号機からの放射性物質(セシウム)の一時間当たりの放出量

- 1～3号機格納容器からの放射性物質の放出量（セシウム）を，原子炉建屋上部等の空气中放射性物質濃度（ダスト濃度）を基に継続的に評価。
 - 放出量の評価値（6/2012）は合計約0.1億ベクレル/時と算出。
 - 事故直後と比べ，約8000万分の1
- これによる敷地境界の被ばく線量は，最大0.02mSv/年と評価。（これまでに既に放出された放射性物質の影響を除く。）
 - 註）法令で定める線量限度は1mSv/年。

事故時と比べ
約八千万分の一

- [注1] 第63回原子力安全委員会資料に記載された3/15時点のCs-137放出率(Bq/時)よりCs-134, Cs-137合計放出率(Bq/時)を求めた。同様に3/25時点および4/5時点でのCs-134, Cs-137合計放出率(Bq/時)を求めた。
- [注2] 6/20-6/28に発電所西側敷地境界付近で測定された空气中のCs-137濃度(平均値)を元にCs-134, Cs-137合計放出率(Bq/時)を求めた。同様に7/26-8/12に発電所西側敷地境界付近で測定された空气中のCs-137濃度(平均値)を元にCs-134, Cs-137合計放出率(Bq/時)を求めた。
- [注3] 原子炉建屋上部及び海上のダスト濃度測定結果から, Cs-134, Cs-137合計放出率(Bq/時)を求めた。
- [注4] 原子炉建屋上部(1号機原子炉建屋カバー, 2号機格納容器ガス管理設備出口含む)及び海上のダスト濃度測定結果から, Cs-134, Cs-137合計放出率(Bq/時)を求めた。
- [注5] 原子炉建屋上部(1号機原子炉建屋カバー, 1,2号機格納容器ガス管理設備出口含む)のダスト濃度測定結果から, Cs-134, Cs-137合計放出率(Bq/時)を求めた。

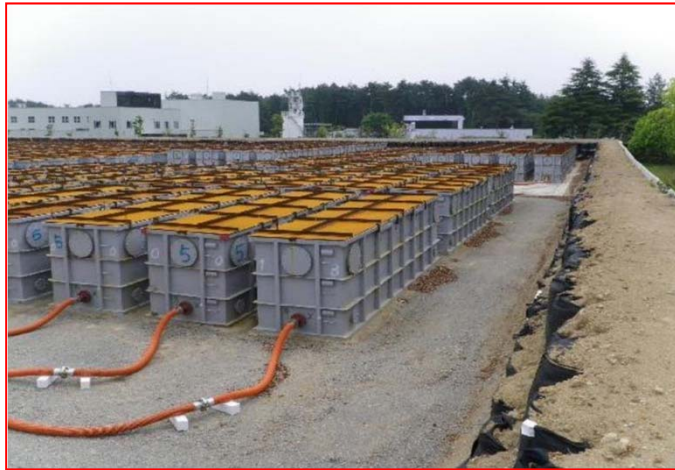
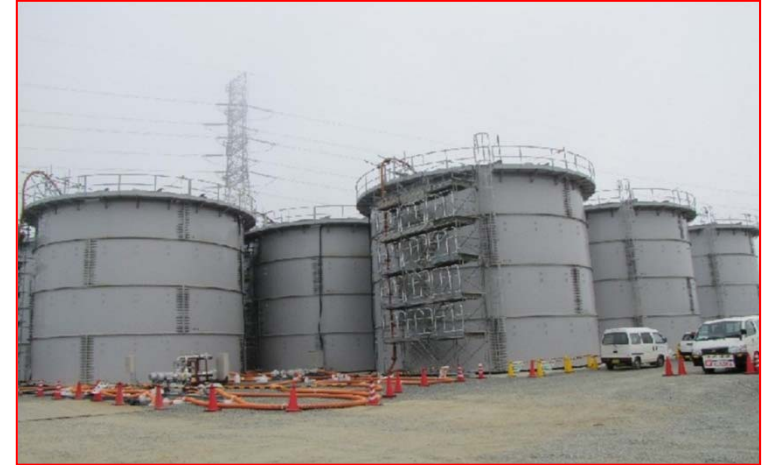
➤ 鋼製角形タンクを大型鋼製丸形タンクにリプレース(9/2012まで順次実施)。

- 約34,000トンの増量
- 貯蔵量の増加・確保
- 敷地の有効利用

(既設のEエリアタンク 合計容量：8,000トン) (リプレース後 合計容量：42,000トン)

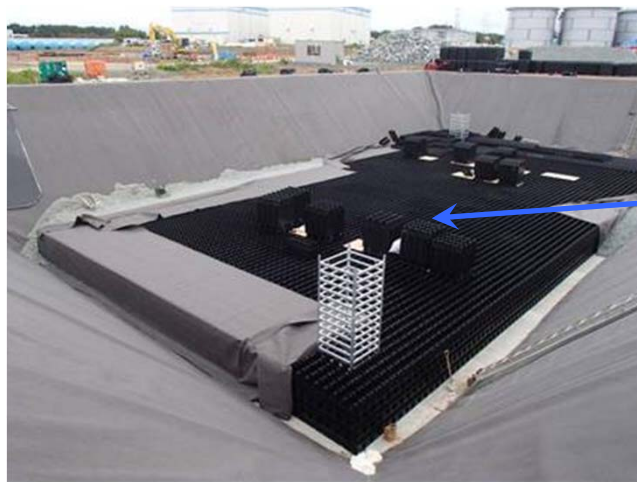
➤ 地盤条件等により地上大型タンクが設置できないスペースに，地下貯水槽を設置する。

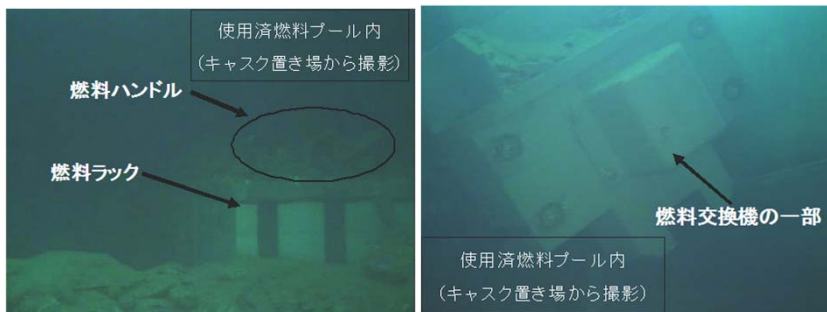
使用済燃料プール内の水中事前調査

- 燃料取出し用カバー設置に向けて，**原子炉建屋上部のガレキ撤去，ガレキ撤去用構台設置作業中**
 （3号機：平成24年度末頃，4号機：平成24年度中頃ガレキ撤去完了予定）
- 3号機：水中カメラを遠隔操作し，**使用済燃料プール内を調査**（4/13/2012）
- 4号機：遠隔水中探査機を利用した**使用済燃料プール内瓦礫分布調査**を実施（3/19～3/21/2012）し，**ガレキ分布マップ**を作成（4/2012）

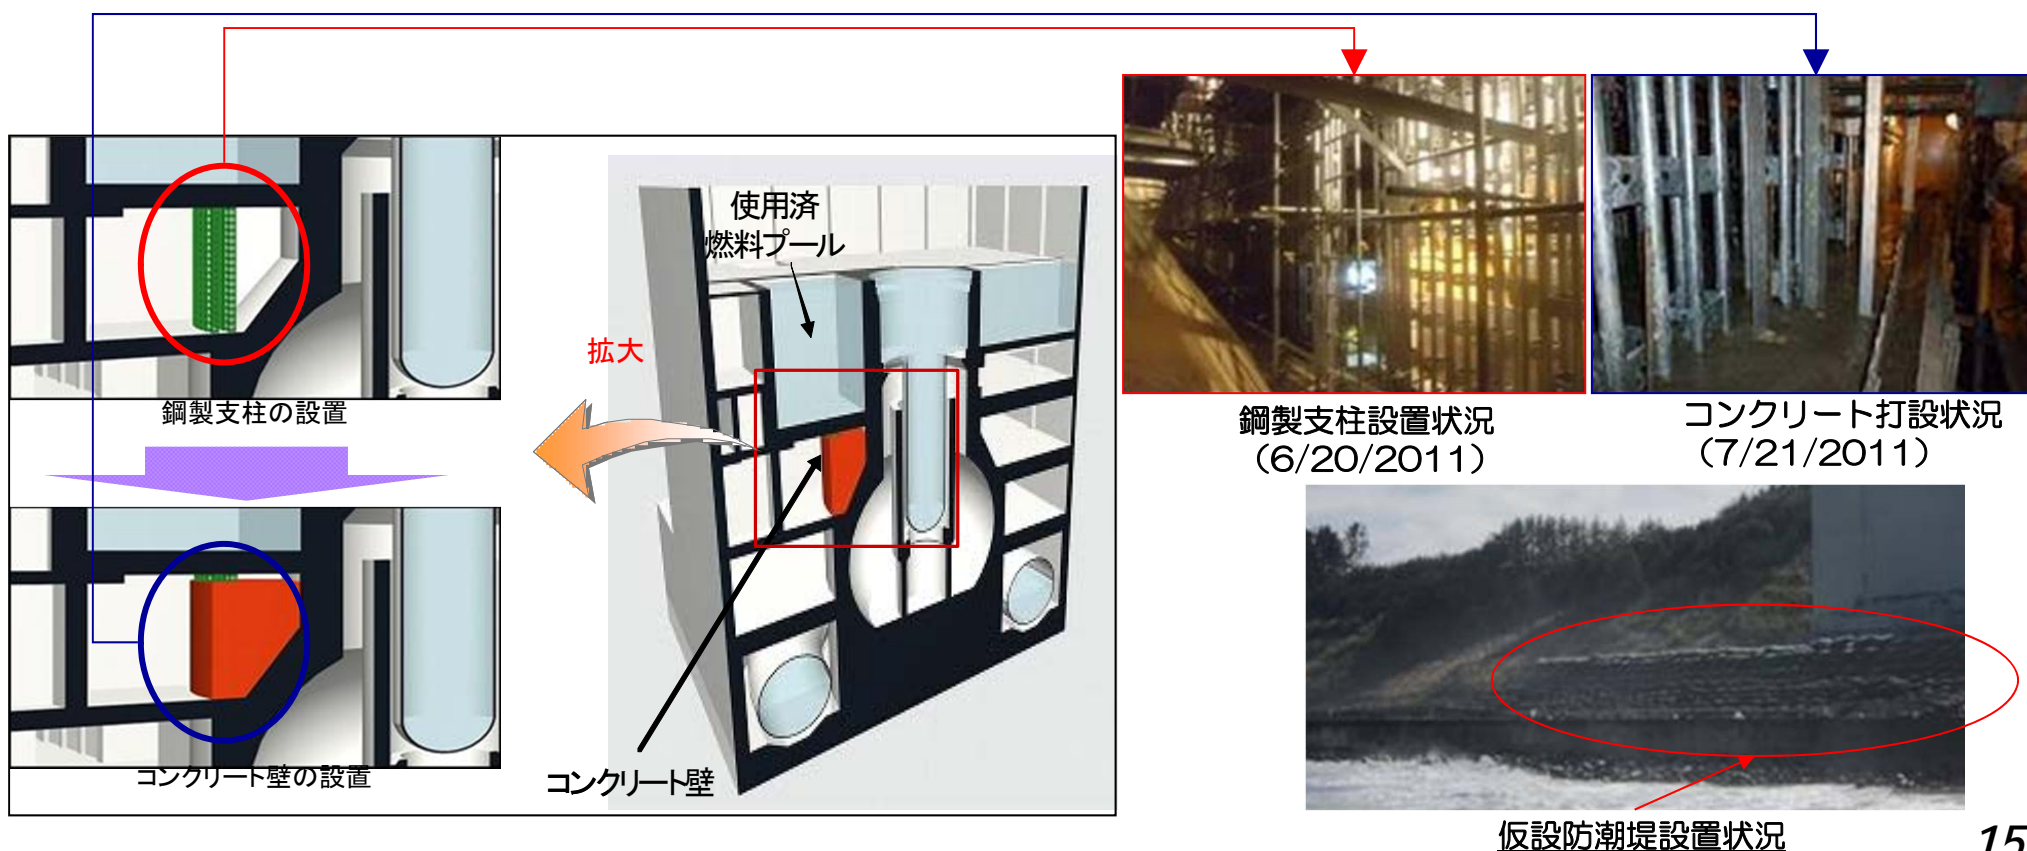
- 各号機原子炉建屋の現状の耐震評価を実施し、補強を行わなくても耐震安全性を確保できることを確認。
- 更に、安全余裕向上のために4号機使用済燃料プール底部に支持構造物を設置。
- 余震に伴う津波対策として仮設防潮堤を設置(OP+14m)。(6/30/2011)

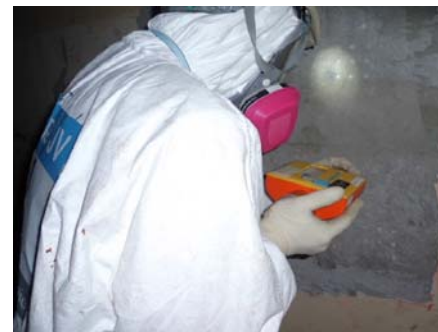
- 4号機原子炉建屋が傾いているとの指摘より，以下の4項目の点検を実施し，**傾きもなく建屋の健全性は確保されていることを確認**（5/17～5/23/2012）。今後定期的な点検を実施していく（年4回）。
- ✓点検内容①：建物の傾きの確認（水位測定）
 - ✓点検内容②：建物の傾きの確認（外壁面の測定）
 - ✓点検内容③：目視点検
 - ✓点検内容④：コンクリートの強度確認

④コンクリートの
強度確認
（非破壊検査）

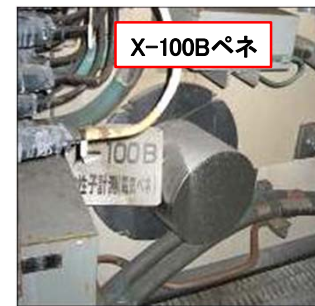
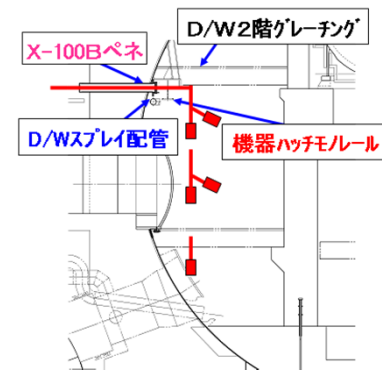
1号トラス室調査概要

- 格納容器内部の画像取得やデータ直接採取（雰囲気温度、滞留水温度、滞留水水位、線量、滞留水採取・分析）等を目的に、調査装置を挿入し格納容器内部の調査を実施予定（8～9/2012の間で調査を予定）。
- 格納容器漏えい箇所の調査・補修について検討中。トラス室内等の状況を把握するため、原子炉建屋1階床配管貫通部よりCCDカメラ等を挿入し調査を実施（6/26/2012）。

トラス室内雰囲気線量:
最大約10Sv/h
(6/26/2012測定)

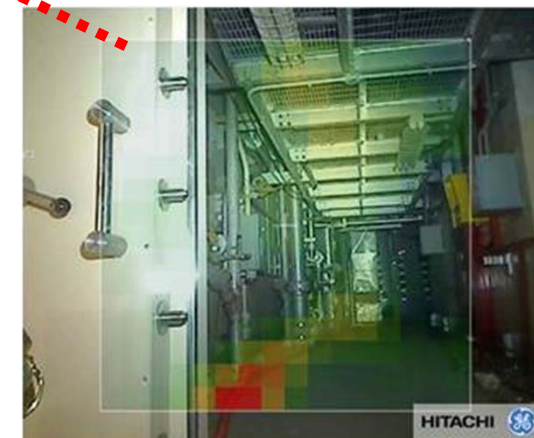
1号機原子炉建屋内線源/線量率
調査 (γカメラによる撮影結果)
(5/14~5/18/2012)
