東京電力福島第一原子力発電所・事故の収束に向けた道筋 進捗状況

平成 23 年 7 月 19 日
原子力災害対策本部
政府・東京電力統合対策室

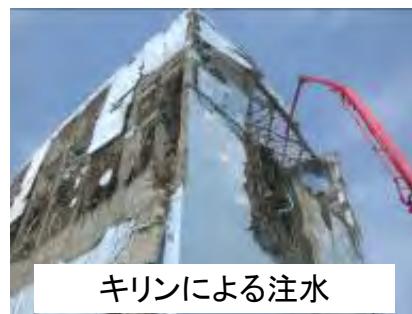
キリンによる注水

- 1,3,4 号機燃料プールの注水等に利用してきた「“キリン”等の遠隔操作化」(当初ステップ 2 の対策として予定)を前倒しで実施。

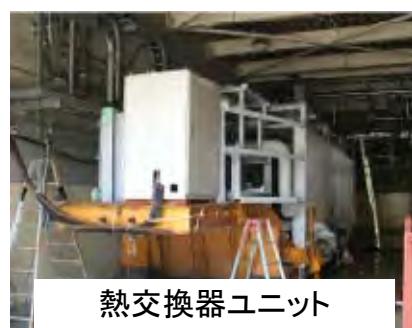
熱交換器ユニット

- 2,3 号機については、通常ラインの復旧後、熱交換器の設置を実施(2 号機 5/31、3 号機 6/30)。設置にあたっては、原子力安全・保安院が、効果や安全性を確認(2 号機 5/21、3 号機 6/15)。
- 1,4 号機についても循環冷却を目指し、東京電力が報告書を提出(7/13)、原子力安全・保安院において安全性等について確認(7/15)。8 月上旬に運転開始予定。

- 既に 2,3 号機は熱交換器を設置し、プールの水位が維持され、より安定的に冷却できている状態(ステップ 2 の目標)を達成。
- 1,4 号機も循環冷却システムの早期設置を目指す。

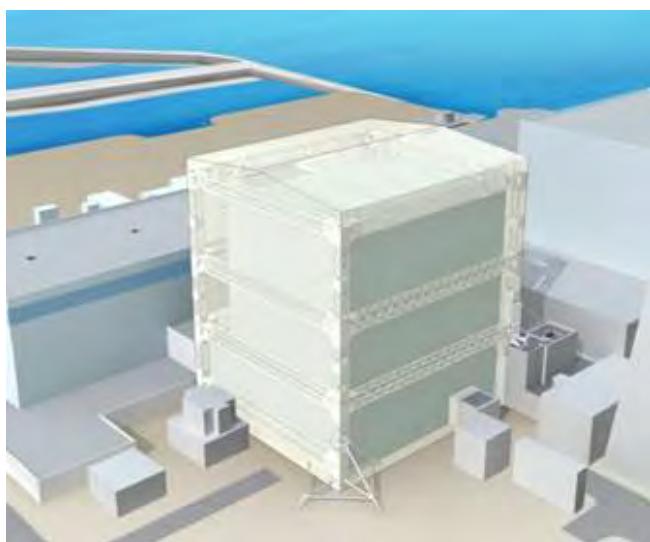
1号機原子炉建屋カバー設置イメージ

- ・1号機の原子炉建屋カバーの設置については原子力安全・保安院が安全性を確認し、6/28から設置工事中。

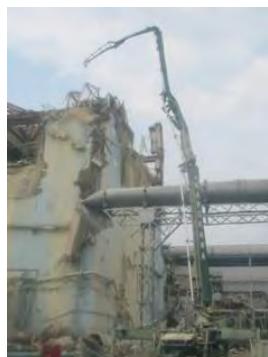
コンクリートポンプ車を使用してのサンプリング

- 西門付近での空気中の放射性物質濃度測定(毎日)。
- 原子炉建屋上部でのコンクリートポンプ車等による放射性物質濃度測定(月 1 回)：
1 号機(5/22)、4 号機(5/23、6/18)、3 号機(6/13、7/13)、2 号機(7/14 以降)。
- 原子炉建屋北側西側高台での放射性物質濃度測定(週 1 回)。
- モニタリングポスト(MP)他での放射性物質濃度測定(週 1 回)。
- MP のバックグラウンド低減対策(土壤からの影響の低減)：
MP8(5/20)、MP3(5/23)、MP2(7 月以降)。

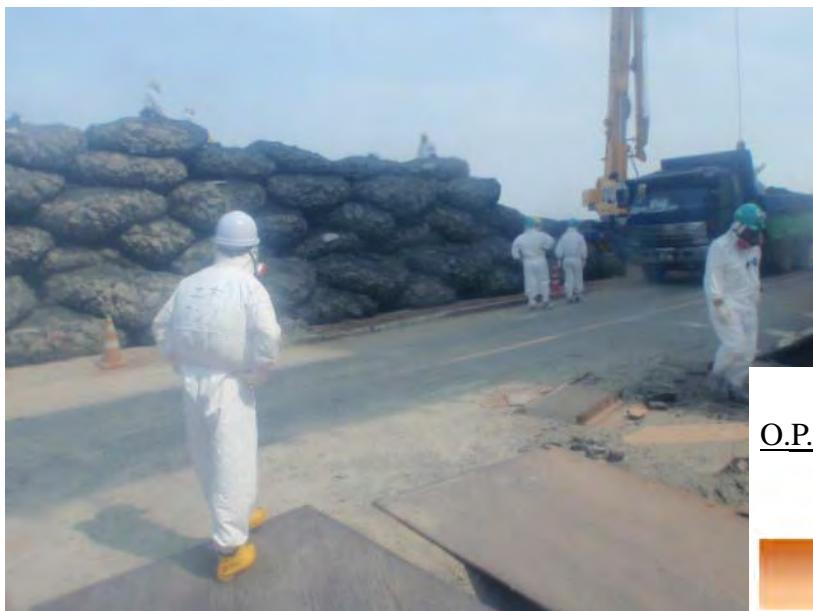
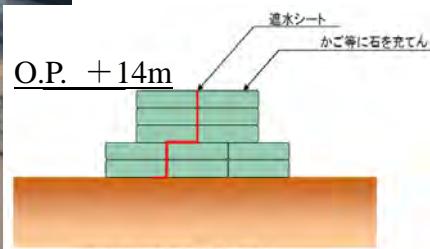
仮設防潮堤設置状況

- 高台に非常用仮電源移動(4/15)、注水ラインの多重化(4/15)、高台に消防車等設置(4/18)。
- 4号機燃料プールに支持物の設置工事中
- 5/18より仮設防潮堤の設置を開始。6月末に設置完了。
