平成24年1月31日
原子力委員会報告

J-PARCの復旧状況と運転計画

J-PARC センター

東日本大震災によるJ-PARCの復旧状況

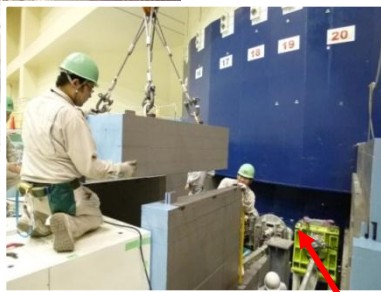
施設内の遮蔽体がずれる

ずれた遮蔽体の積み直し作業
約530個、総重量約2,800トン

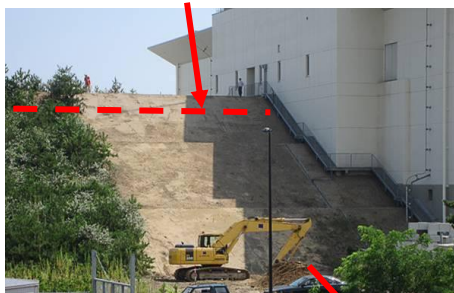
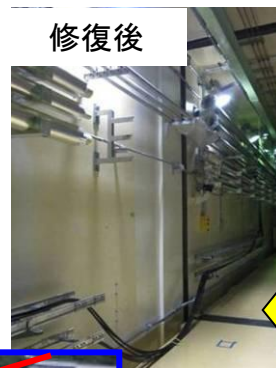
トンネル上部の土盛が約70cm沈下、修復

修復後

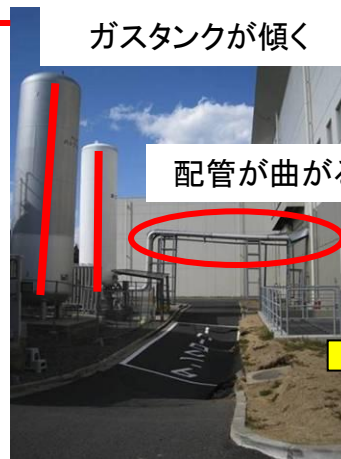
ガスタンクが傾く

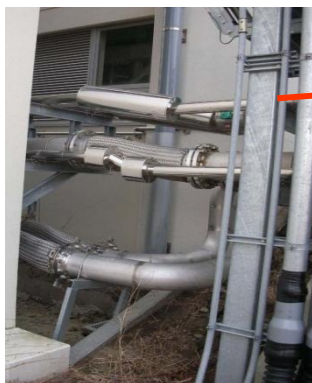
ハドロン実験室に接続されている冷却水塔の配管が曲がったが、幸い漏れ等は発生しなかった。

現在修復中

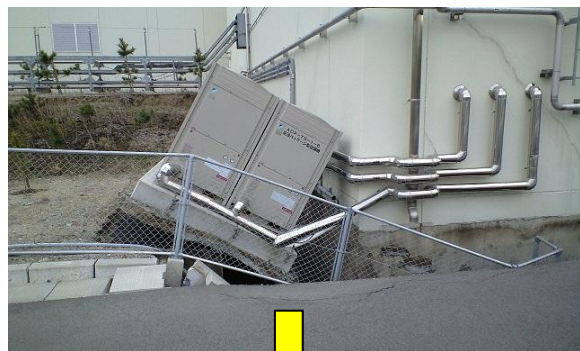
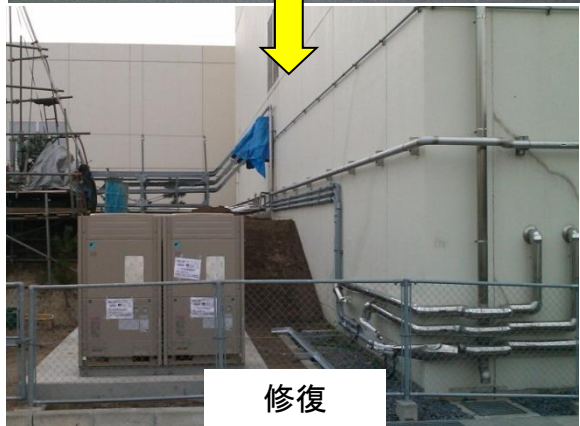
建物の周囲が陥没して空調システムが破損

修復

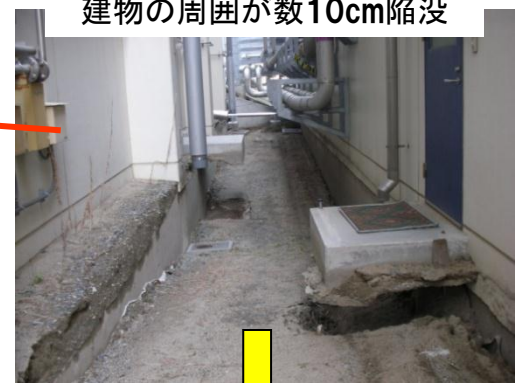
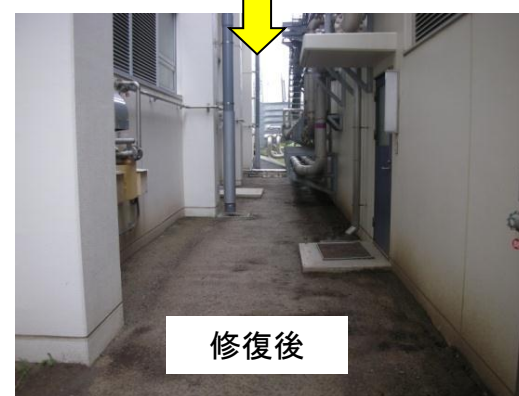
建物の周囲が数10cm陥没

修復後

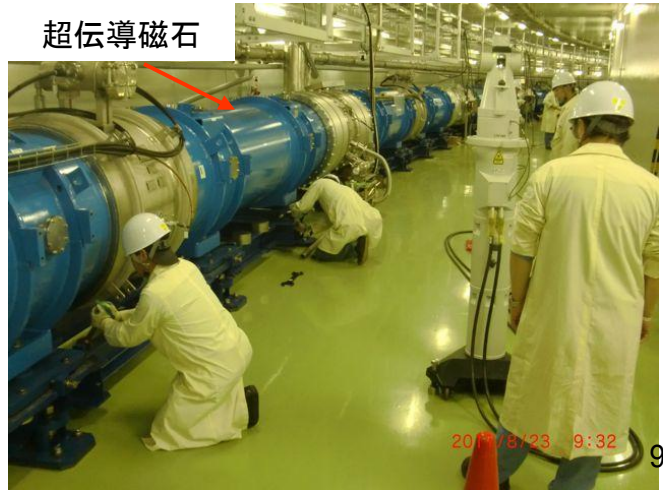
電磁石

超伝導磁石

ビームトンネル内の電磁石や超伝導磁石の位置がずれ、位置補正作業を実施中。

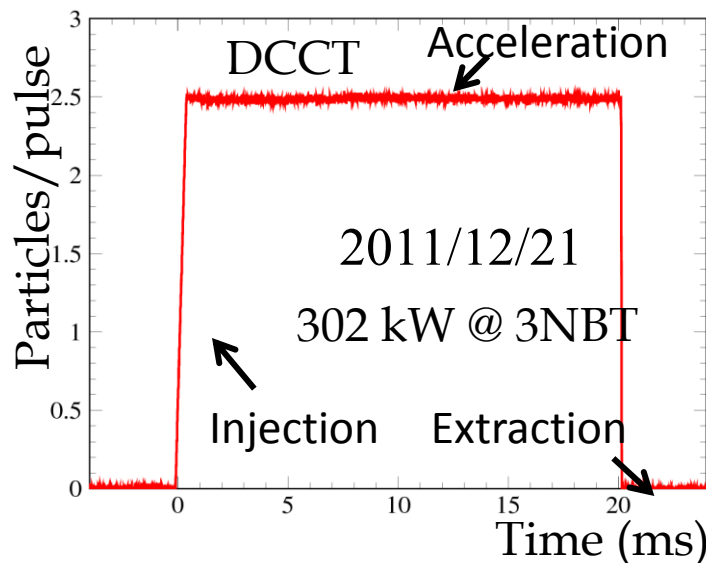
3GeVシンクロトロン of 電流モニター信号

物質・生命科学実験施設向けに、
300 kW出力運転も可能なことを確認

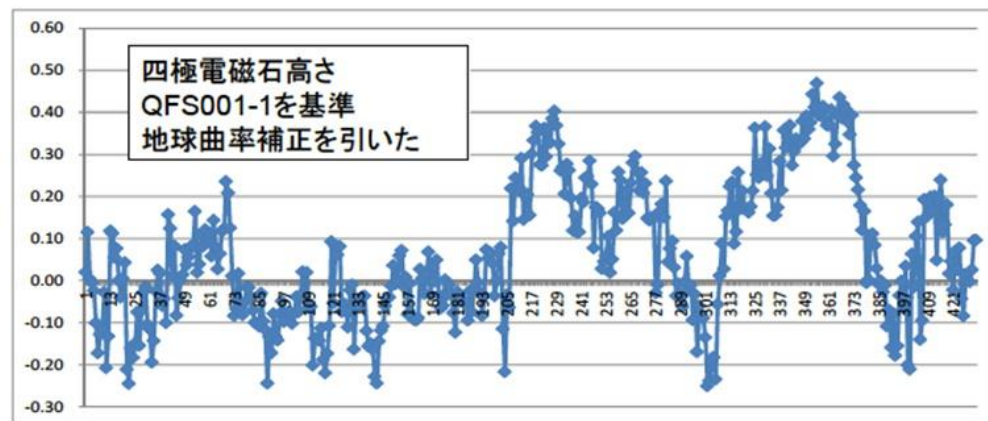
50GeVシンクロトロン of 電磁石位置変位

震災直後、高さ方向に最大約7mmのずれがあったが、
400台の電磁石をアライメント(位置合わせ)し直す
ことで、1mm以下の精度で据付できている。

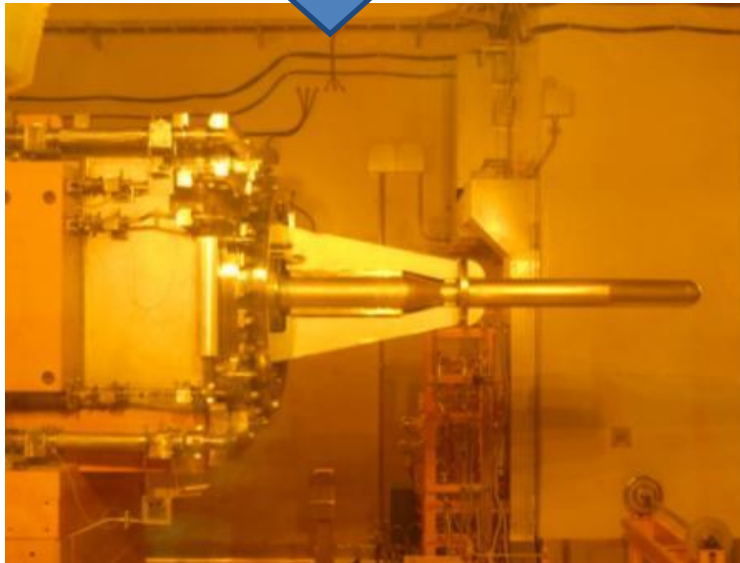
水銀ターゲット容器の交換

新ターゲットに交換。
陽子ビームの衝撃を
緩衝する装置などを追加。

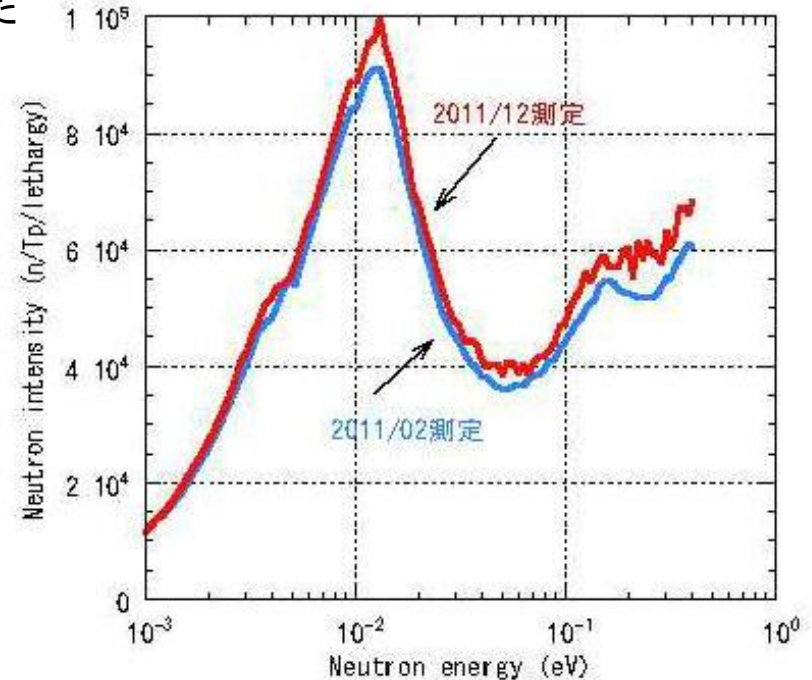
中性子スペクトル測定結果
(震災前:青、今回:赤)

ほぼ震災前と同程度。
当初は100kW運転を行い、
順次300kW運転に移行する。

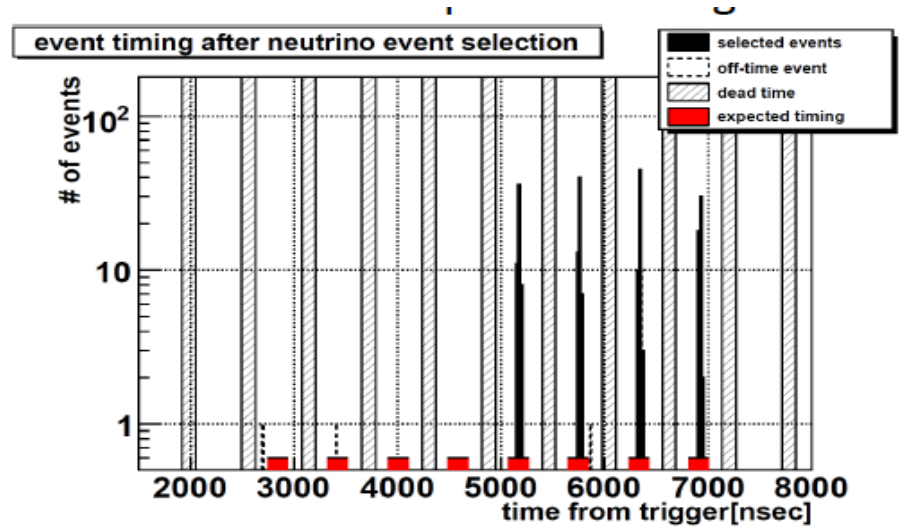
敷地内検出器で観測したニュートリノの飛跡
計測装置やモニターなども正常
