中長期ロードマップこれまでの進捗の現状及び今後の主要課題

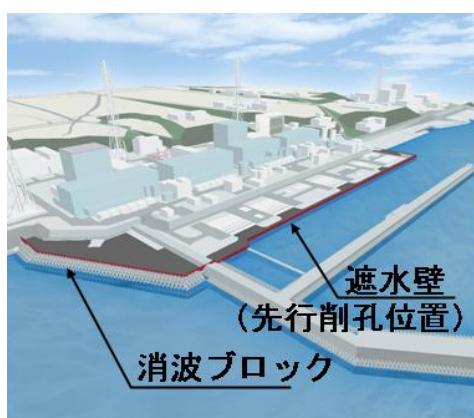
遮水壁のイメージ図

- これまでに、建屋内の滯留水の一部がピット等を通じて海洋へ流出した事象が発生したことから、ピット等の閉塞、港湾内へのシルトフェンスや海洋循環型浄化装置の設置等、様々な対策を実施。また、建屋内の滯留水の水位を地下水の水位より低く管理することにより、地下水への流出（逆流）を抑制しており、今後もこれを継続。
- 万一汚染水が地下水に漏洩した場合の海洋汚染拡大防止を目的とした1～4号機の既設護岸の前面への遮水壁の設置工事を実施中。工事は2011年10月に着手、2012年4月に本格着工し、予定通り進捗。
- 2012年5月に5、6号機側にシルトフェンスを設置し、同年5月までに1～4号機の取水路前面エリアの海底土を、同年7月までに5、6号機の取水路前面エリアの海底土を固化土により被覆。
- 港湾付近の海水中の放射性物質濃度を継続的にモニタリングしており、1～4号機取水路前面エリアの一部を除き告示限度未満であることを確認。告示限度未満となっていない箇所については、要因の検討と対策の検証を行うため、専門家からなる検討会を設置し、信頼ある形で検証を行う。

- ・遮水壁の設置（目標時期：2014年度半ば）
2012年4月より本格施工に着手。計画通り作業が進捗。
- ・港湾内海水中の放射性物質濃度の低減（目標時期：2012年9月）
1～4号機取水路前面開渠内の海水は告示限度未満を未達成。セシウム（Cs）、ストロンチウム（Sr）の浄化方法等について検討を継続。

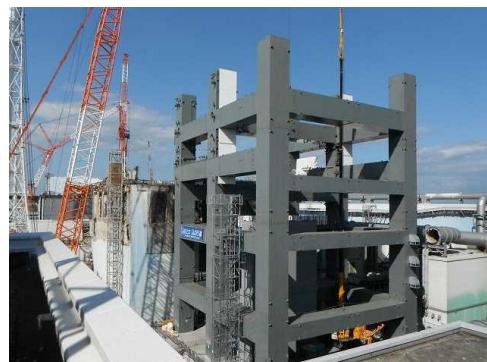
4号機燃料取り出し用カバー設置工事

鉄骨建方完了イメージ

鉄骨建方3節目完了・
4節目着手済み（3/26）

建屋上部ガレキ撤去完了（2012年12月）。鉄骨建て方工事開始（2013年1月）。

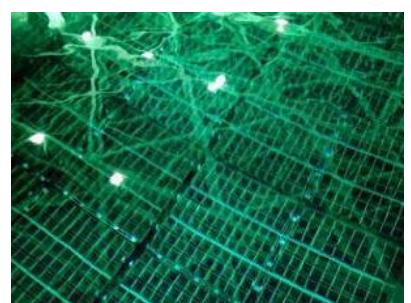
共用プールにおける燃料及び燃料ラック点検

使用済燃料外観点検イメージ

燃料ラック点検イメージ

福島第一共用プール（震災前）の例

- ・ 共用プールの復旧、燃料・燃料ラックの点検（目標時期：2012年末頃）
概ね復旧完了（2012年11月）。共用プール内燃料の移動にあたり、燃料・燃料ラックの点検を実施し、健全性を確認（2013年1月）。
- ・ 乾式キャスク仮保管設備の設置（目標時期：2012年末頃）
基礎工事、コンクリートモジュール設置工事等を継続実施中。当初計画より遅れはあるものの、4号機の燃料取り出しに影響のない範囲であり、設置許可取得後に運用開始予定（2013年4月）。

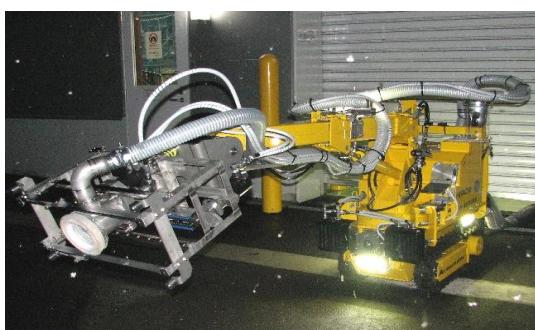
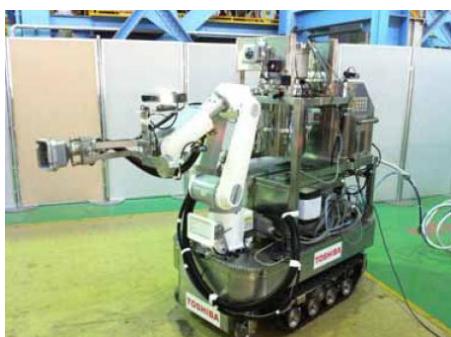
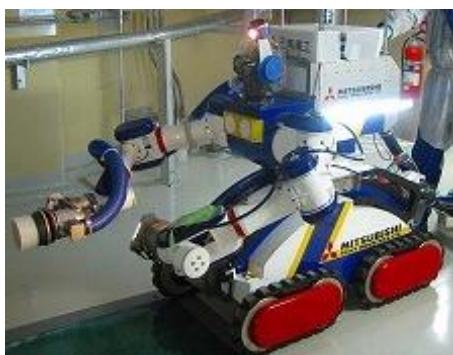
開発中の遠隔除染装置

高圧水洗浄
除染装置

ドライアイスブラスト
除染装置

ブラスト・吸引回収
除染装置

- 今後の燃料デブリ取り出しのためには、作業員が原子炉建屋に立入る必要があるが、建屋内は線量が高いため、作業環境を改善するための遠隔除染装置の開発や、遮へい等を含め総合的に被ばく量を低減するための検討を実施中。
- 1～3号機原子炉建屋1階等の汚染状況や除染技術を整理したうえで、遠隔除染装置を開発中。福島第二で実証試験を行い、実機への適用性を確認。今後得られた課題をフィードバックするとともに、障害物の撤去等の準備が整い次第、夏頃を目途に福島第一にて適用確認を実施予定。

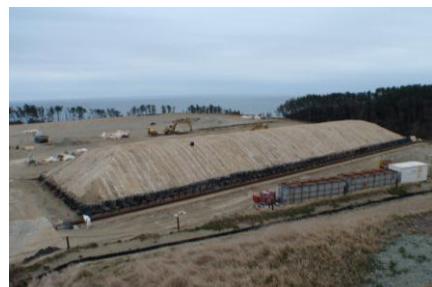
ガレキの覆土式一時保管施設

1槽目設置完了
(1槽目：3/27撮影)

ガレキの覆土式一時保管施設（1、2槽）の設置工事が完了（2013年3月）。伐採木一時保管槽についても2012年度予定分について完了（2013年3月）。滞留水処理により発生した水処理二次廃棄物を適切に保管中。使用済保護衣等を減容する雑固体廃棄物焼却設備の建設準備工事等を実施中。

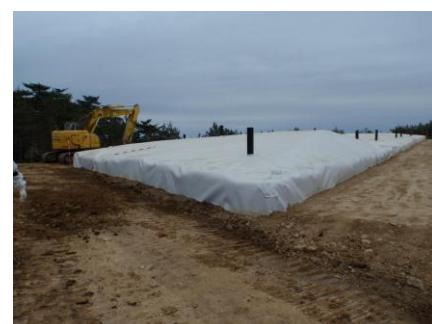
伐採木一時保管槽

伐採木搬入状況
(3/27撮影)

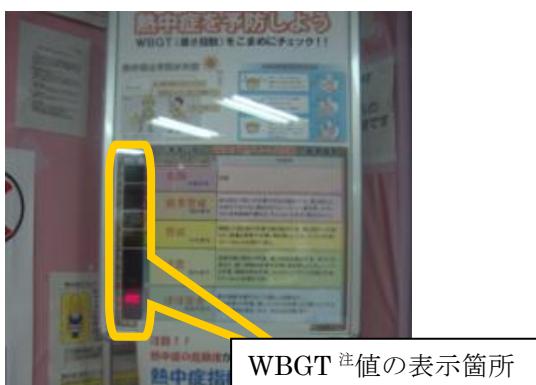
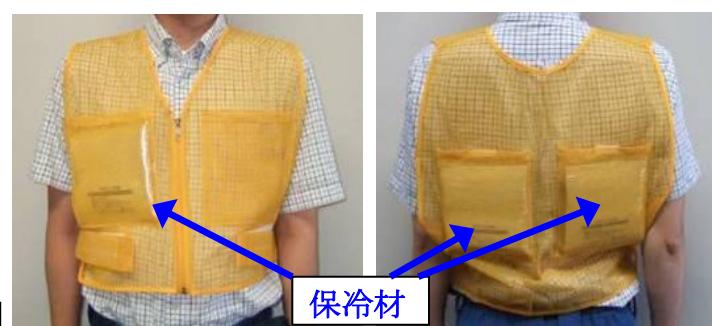
熱中症予防対策の一例

WBGT 注値の電光表示パネル

注：WBGT 値（人体の熱収支に影響の大きい湿度、放射熱、気温の三つを取り入れた指標

熱中症予防対策の開始時期を早めると共に、炎天下作業となる時間帯の作業制限や通気性の良いカバーオールの導入等の対策により、熱中症の発生を抑制（2012 年度 7 名 / 2011 年度 23 名）。
