コンクリート構造物の維持管理におけるDX

東京大学大学院工学系研究科
社会基盤学専攻 石田哲也
2023年7月18日

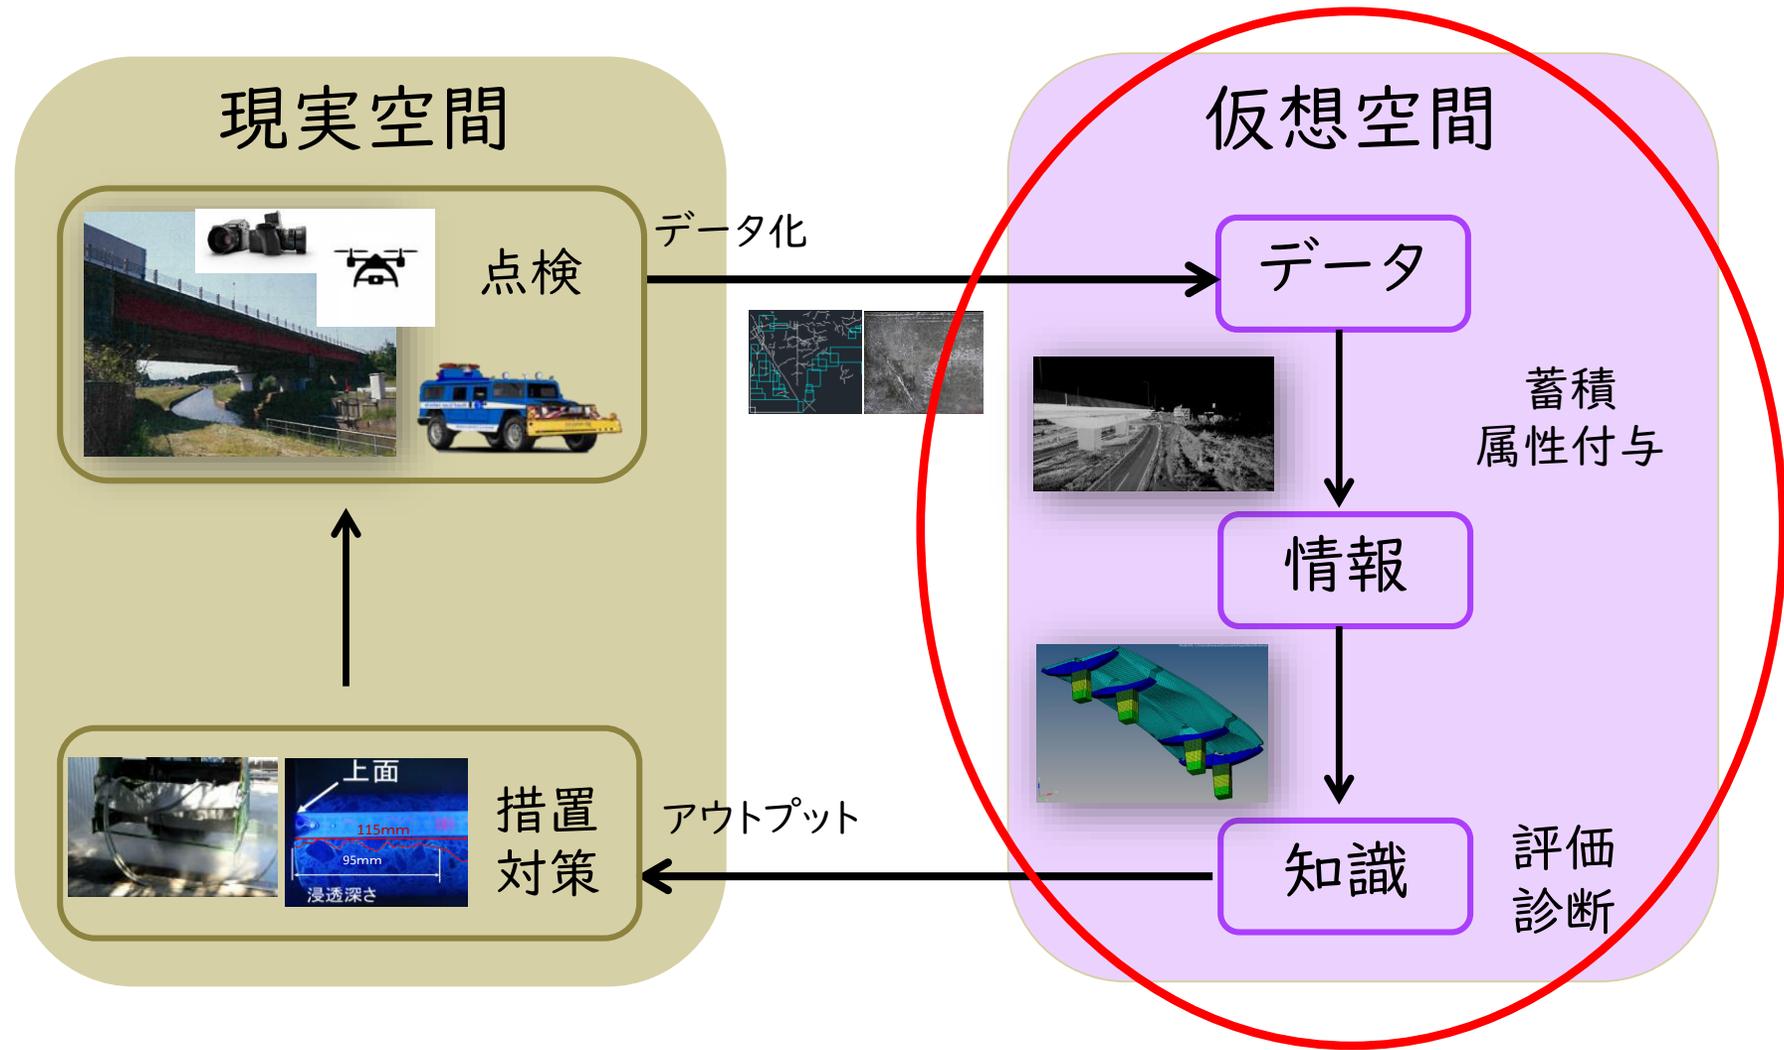
デジタルツインの活用によりサイクルを速く回す(ハイサイクル)

- ✓ 時定数の長いインフラ(土木構造物、建築物)の場合には、シミュレーションが威力を発揮
- ✓ デジタルツイン→双子(現実を複写)するだけではダメ。まだ見ぬ未来を予測、予見。

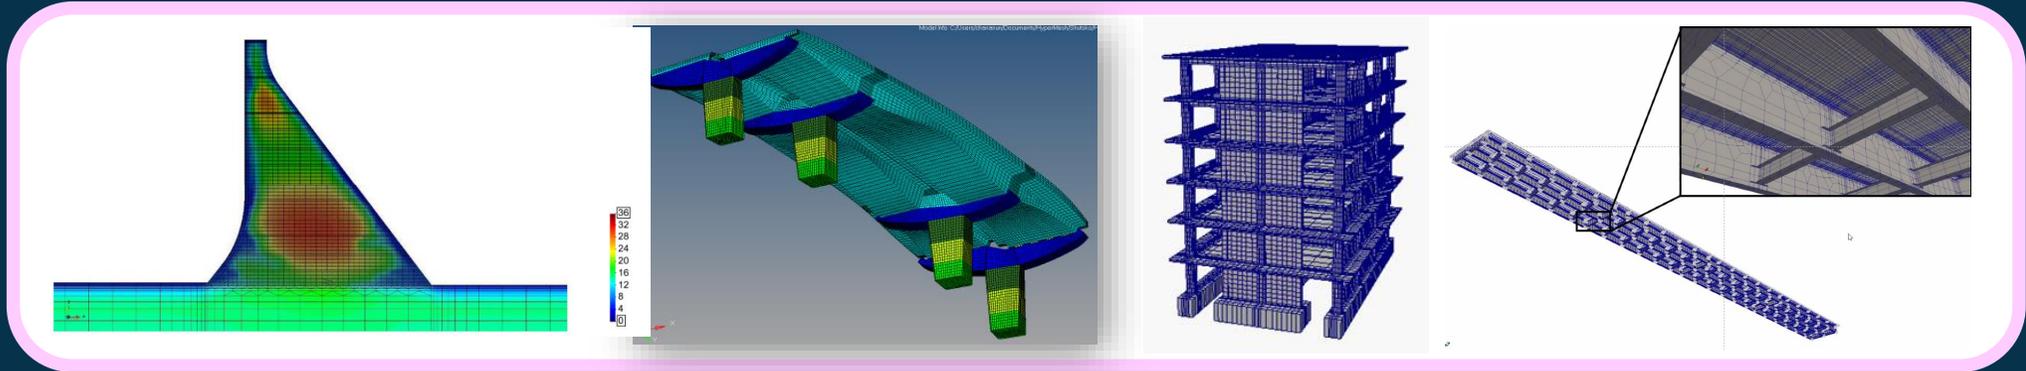
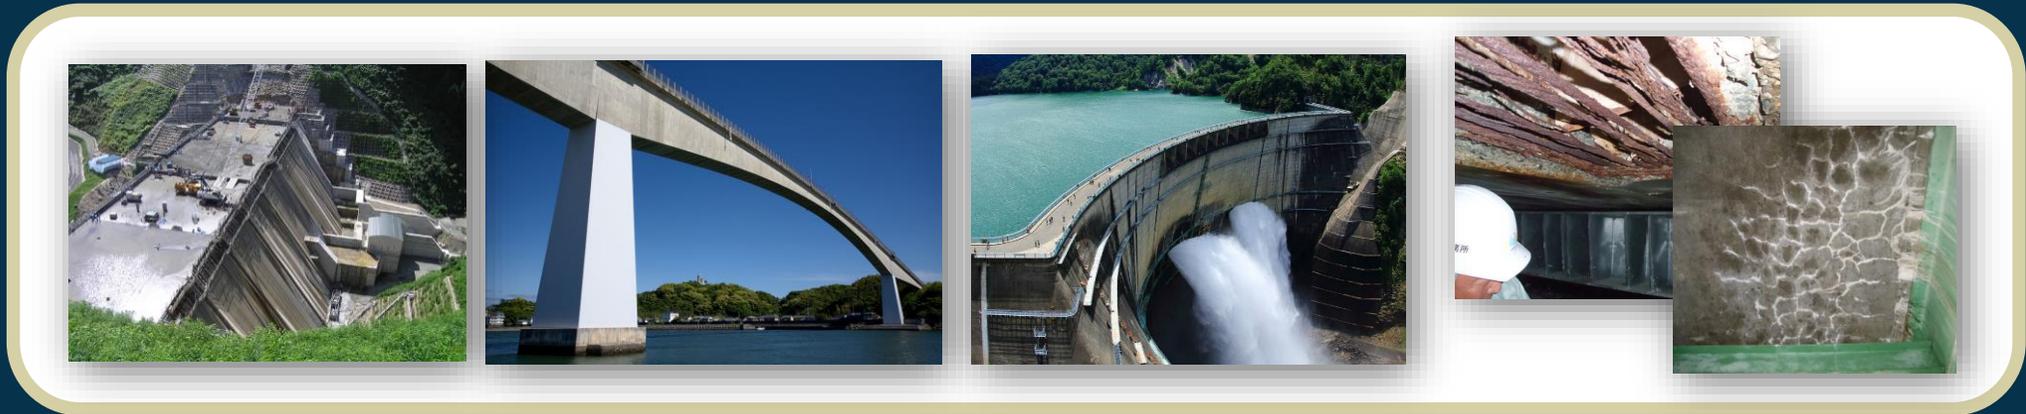
材料と構造のマルチスケール・マルチフィジックスモデル

あらゆる外力・環境作用下におけるインフラ材料・構造の実挙動を写像したサイバーモデルの構築(4次元世界)

10⁻⁹メートルから10²メートルスケールをカバーする20の支配方程式、500超のグローバル共有変数、数十の材料化学、熱力学、地球化学、力学モデルの実装/連成解析 (Maekawa, Ishida, Kishi 2008)

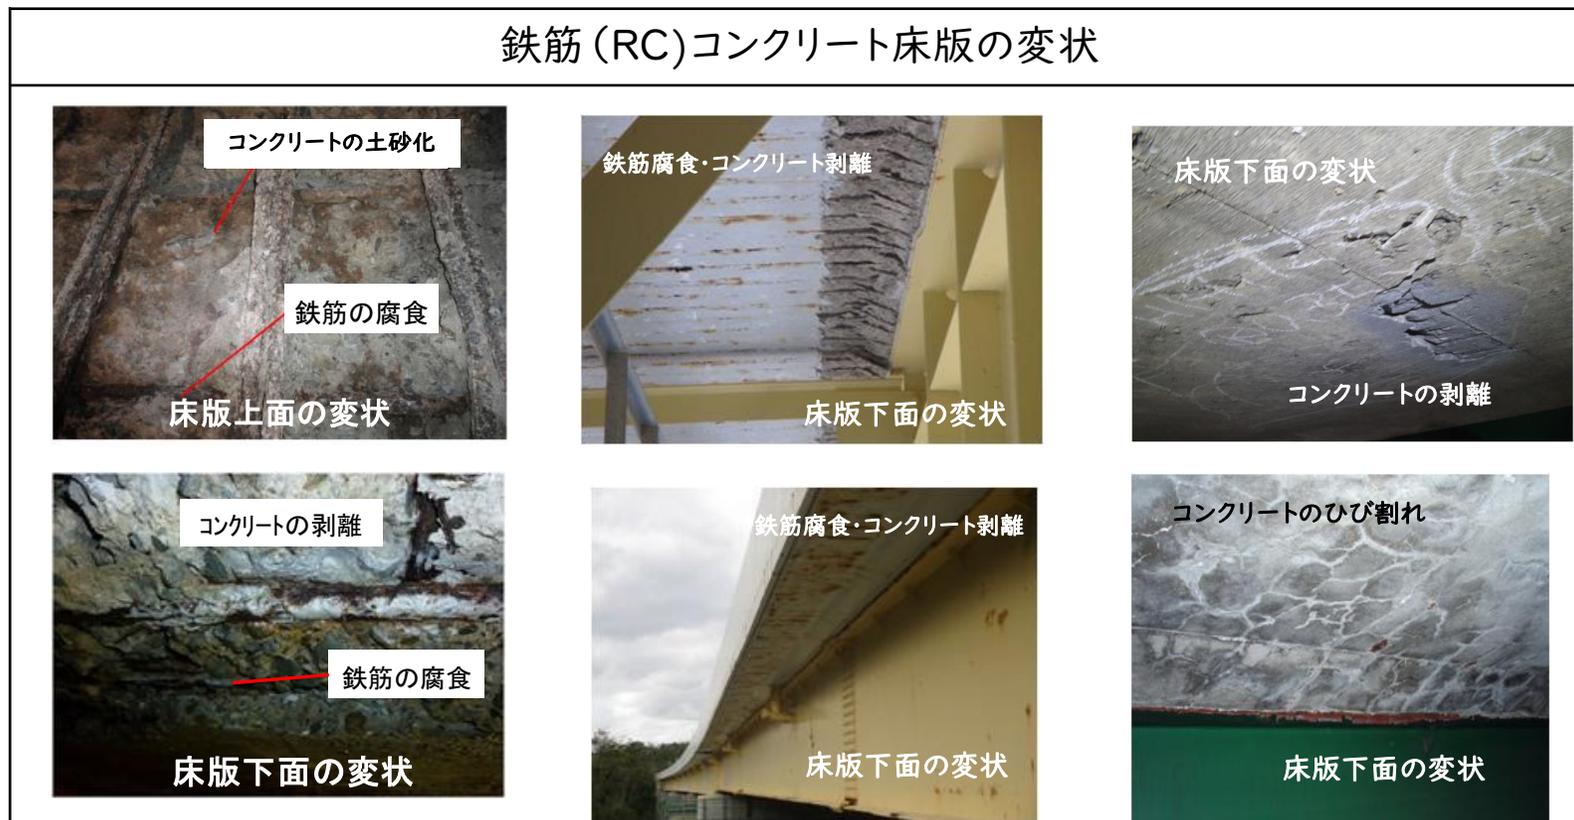
予算のかかる道路橋床版のメンテナンス

高速道路資産の長期保全及び更新のあり方に関する技術検討委員会(平成26年1月)

大規模更新・修繕 (NEXCO系のみ) **総額3兆200億円**
トンネル 3600億円 土構造物 4800億円
橋梁 2兆1800億円 内**RC床版関係 1兆8100億円**

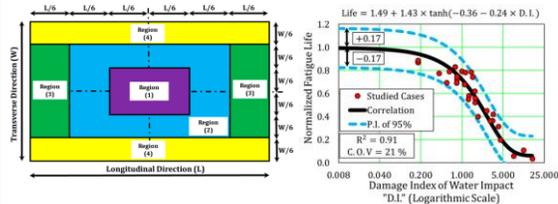
疲労に与える滞水範囲の影響

床版の滞水損傷INDEXと予測式
Fathalla et al. (2018, 2019)

- ✓ 疲労終局状態の判定手法
- ✓ 疲労に与える滞水の定量評価
- ✓ AIを用いた余寿命予測式の作成

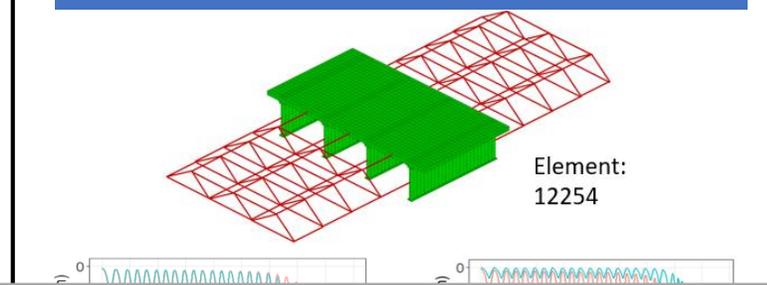
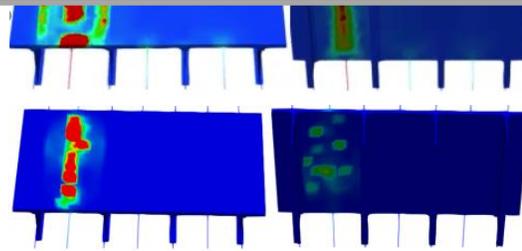
桁-床版フルスケール解析(2020-2021)

✓ ここでの大きなポイント→単純版(RC床版一枚)と鋼桁-RC床版フルスケールモデルでは、定量的のみならず定性的な結果が異なる。
 ✓ 実構造物の余寿命を精度良く追跡するためには、フルスケールモデルを用いて、実際の条件(境界条件、荷重条件)を与えた解析が必要不可欠。
 ✓ ただし、三次元フルスケール解析にあたっての解析コストは多大。効率化できないか?

乾燥と水張り条件の劣化機構
Jie.F et al. (2021)

- ✓ 単純版とフルスケール解析で異なる疲労寿命(定性的・定量的の両面)
- ✓ 乾燥/水張りの疲労損傷機構説明

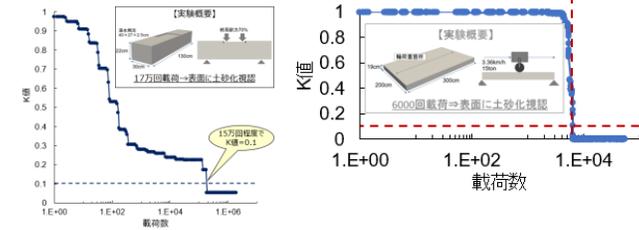
土砂化予測手法の実橋検証(2021-2022)

土砂化予測式の検証
Takahashi et al. (2021, 2022)

- 土砂化発生パラメータK値の検証
- 土砂化予測式の作成
- 土砂化予測式の検証

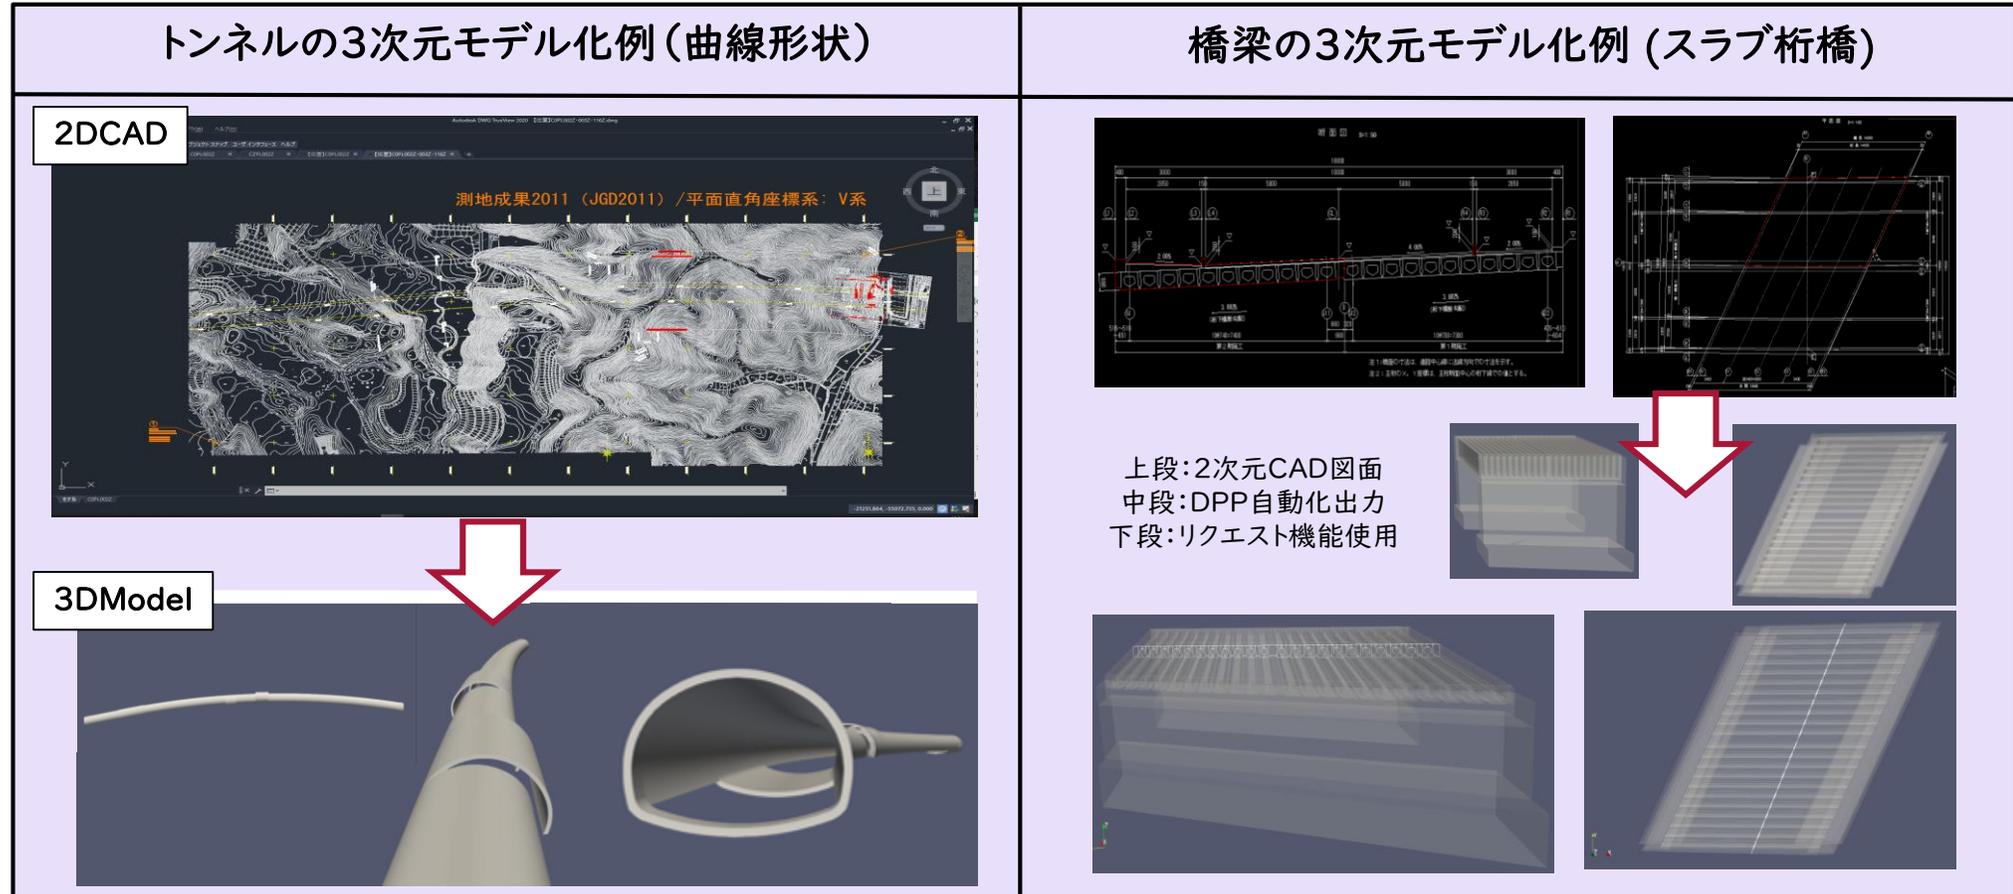
2次元図面から3次元モデル生成の流れ

効率的な3次元モデル生成は、ハイサイクルシミュレーションにとって必要不可欠

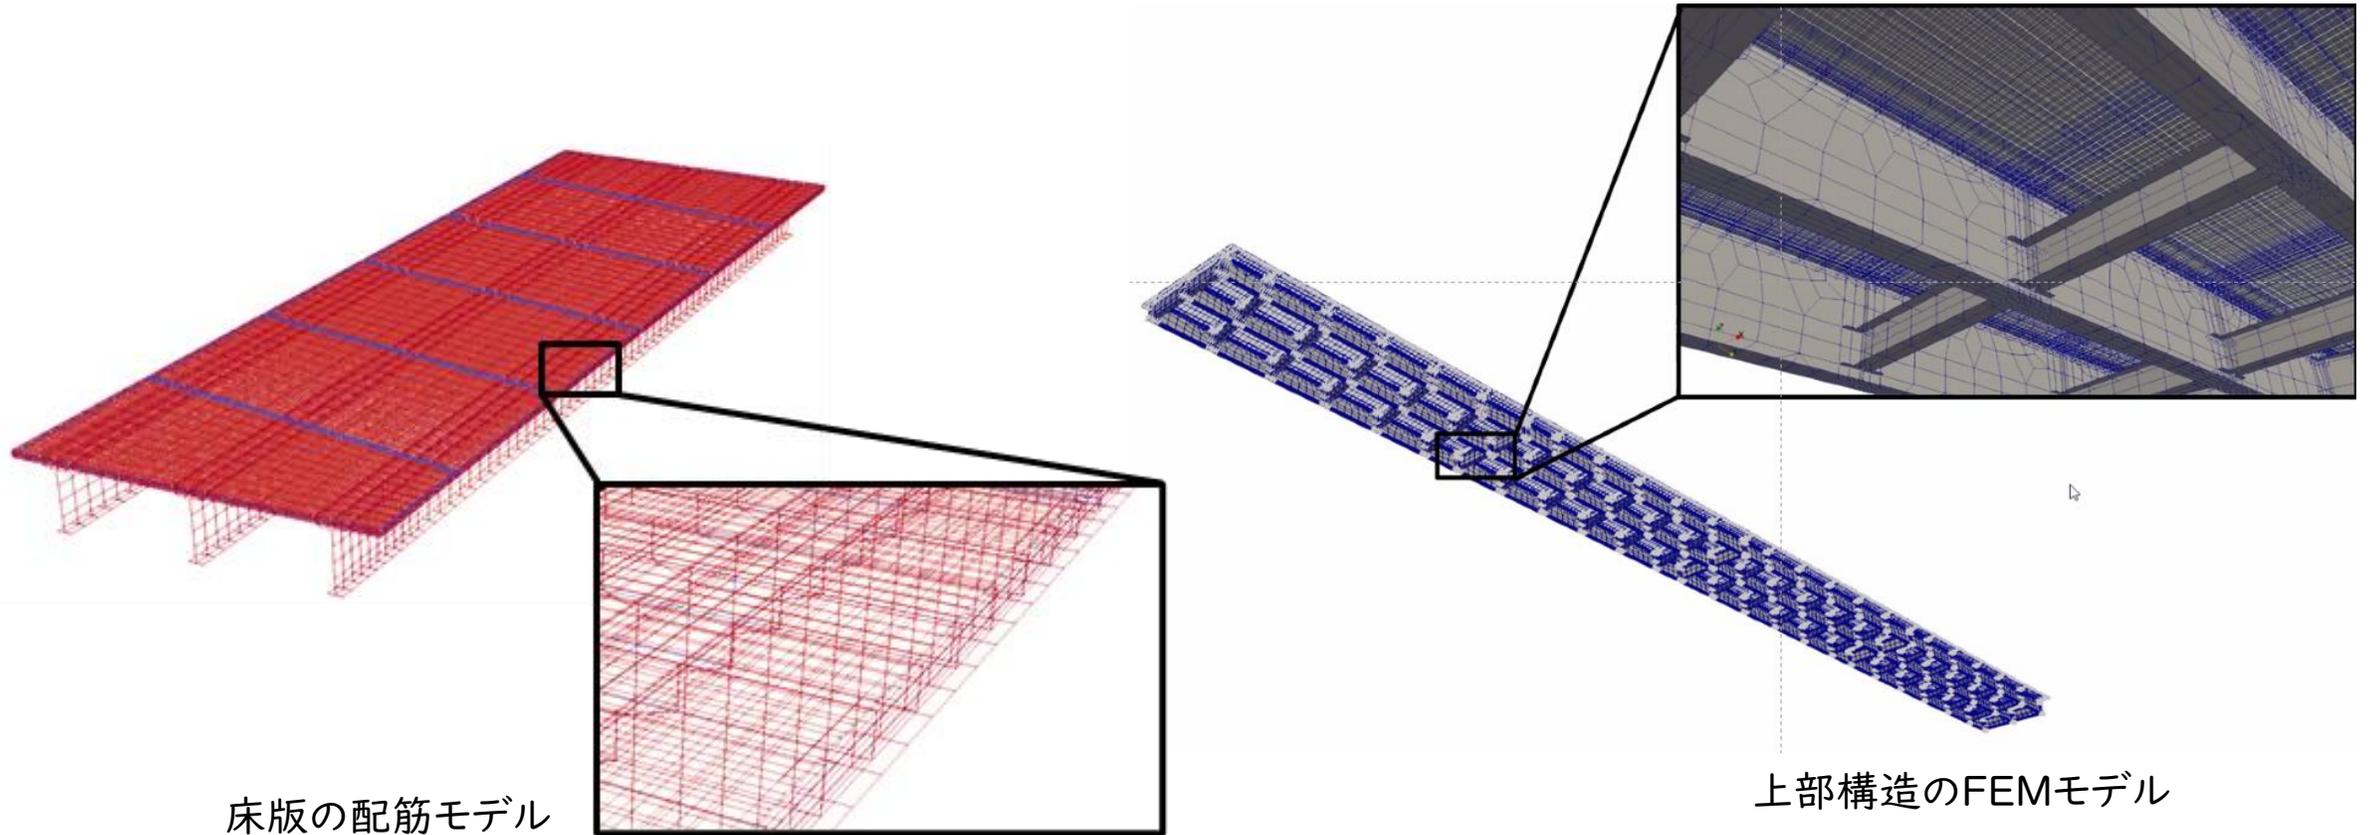
DPPを活用して作成された上部工のFEMメッシュ
外部構造、内部構造の両者を含む

単純版 (RC床版一枚) と鋼桁-RC床版フルスケールモデルでは、定量的のみならず定性的な結果が異なることもあるため、フルスケールモデルを用いた実際の条件に即した解析が必要。

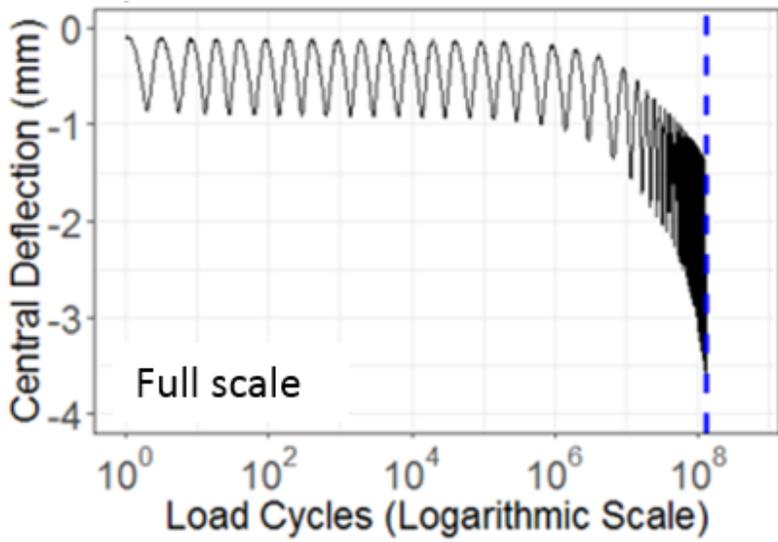
輪荷重サイクル数一床版中央のたわみ

フルスケールモデルを用いた輪荷重作用下での変位とひずみ分布

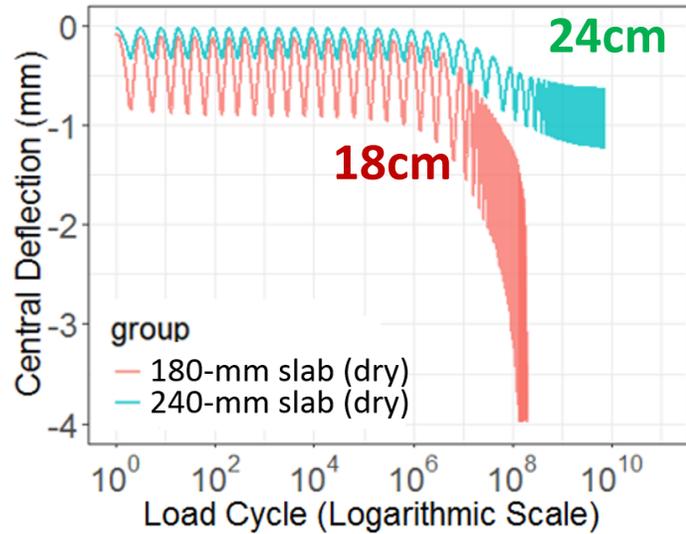
床版厚の影響 (乾燥状態)

- ✓ 乾燥状態では、床版厚の増加により、疲労サイクルも大幅に増加 (24cmでは損傷が進まない)
- ✓ 乾燥状態に比べ、滞水状態では疲労損傷速度が著しく速くなる
- ✓ 滞水している状態では、床版増厚を行っても疲労耐久性向上への寄与が少ない

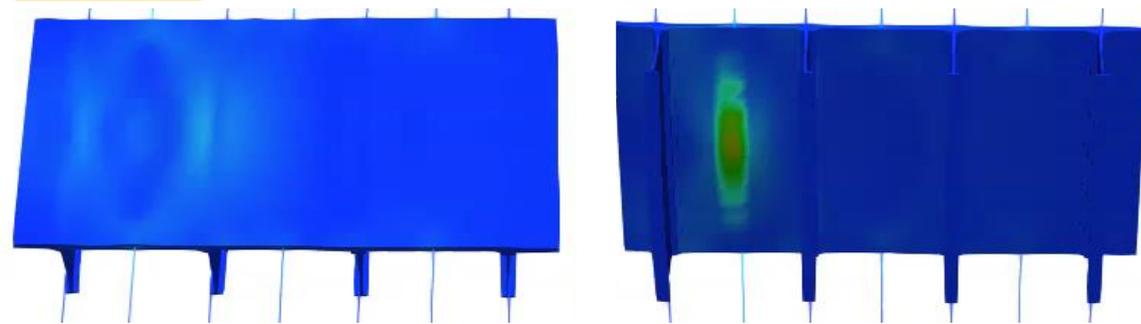
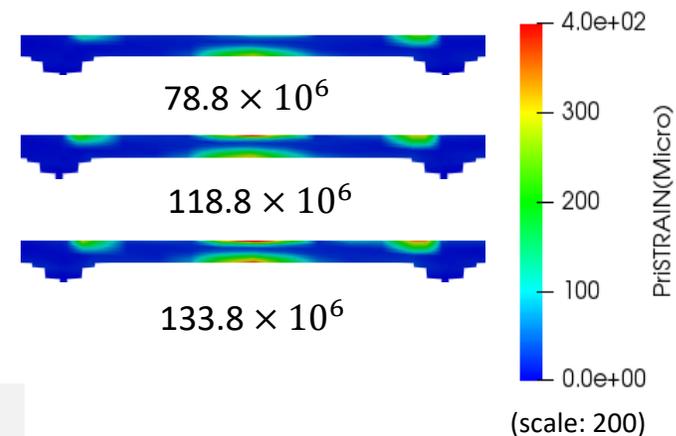
乾燥状態

床版下面に、疲労損傷によるひび割れが徐々に進展（外から容易に検知）

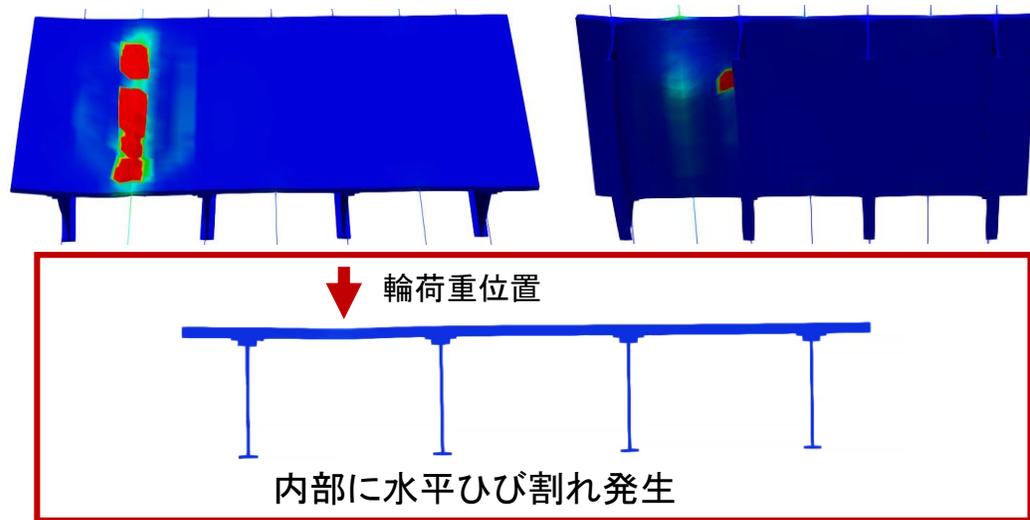
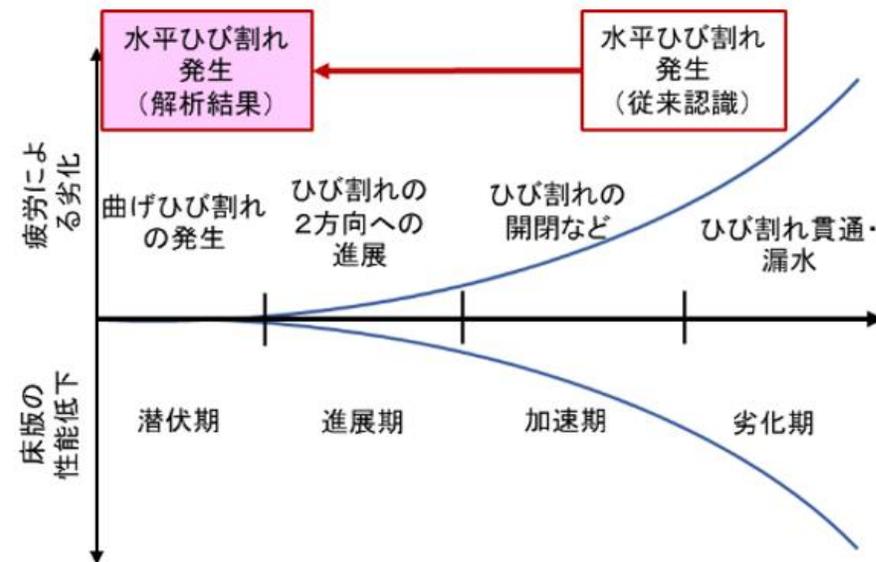
滞水状態

- 床版上面に、損傷が集中（土砂化）。床版下面からは損傷が検知されない。→予兆なく抜け落ちに至ることも。
- 床版内部に、疲労損傷による水平ひび割れが比較的初期の段階から発生。

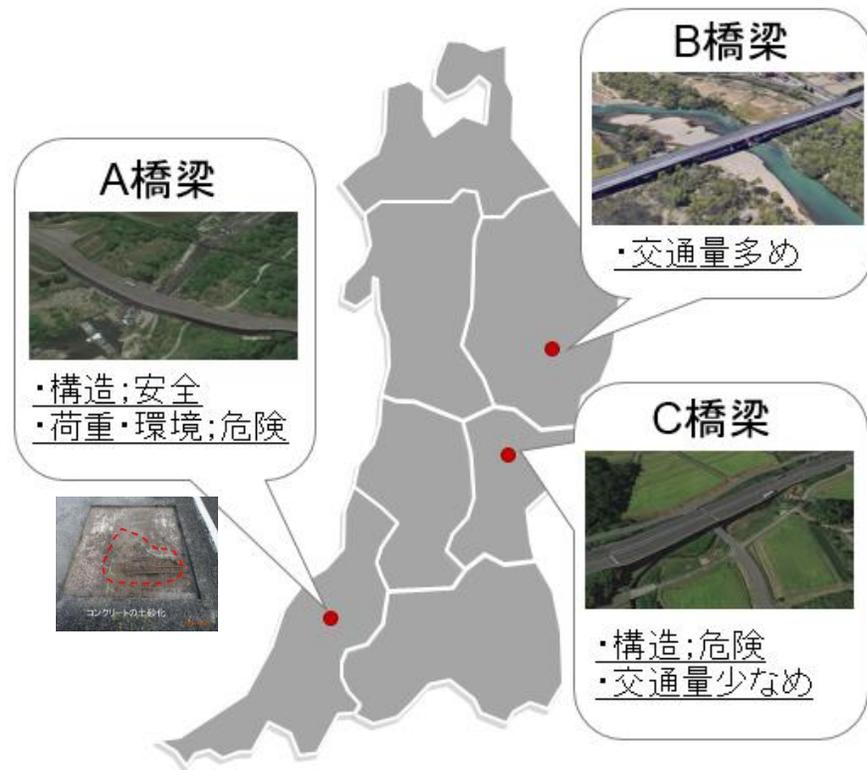
対象橋梁の特徴

構造諸元、環境条件、交通量が異なる3橋梁を選択

各橋梁の構造諸元、環境条件、荷重条件を入力し、解析により土砂化再現

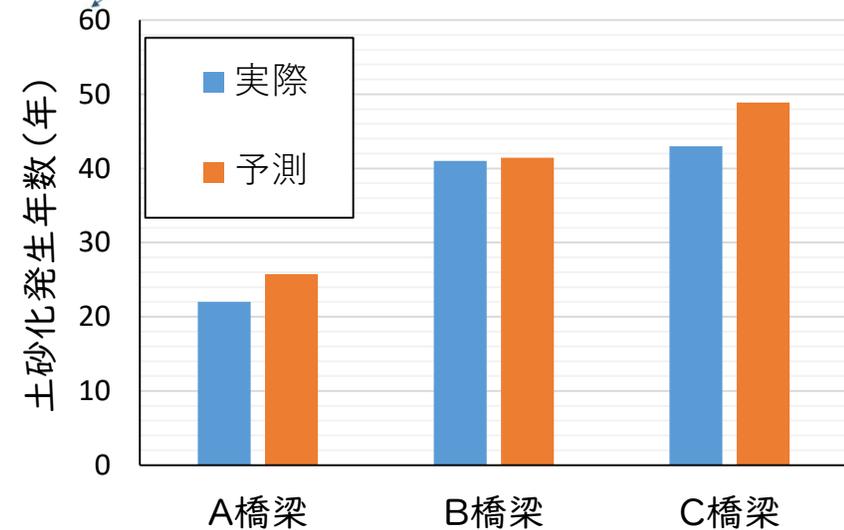
実際の土砂化発生年と予測年がおおむね一致

K値=0.1を土砂化発生判断基準と考えることで、現実橋梁の損傷再現が可能であることを確認
→既往の土砂化再現モデルの妥当性を確認

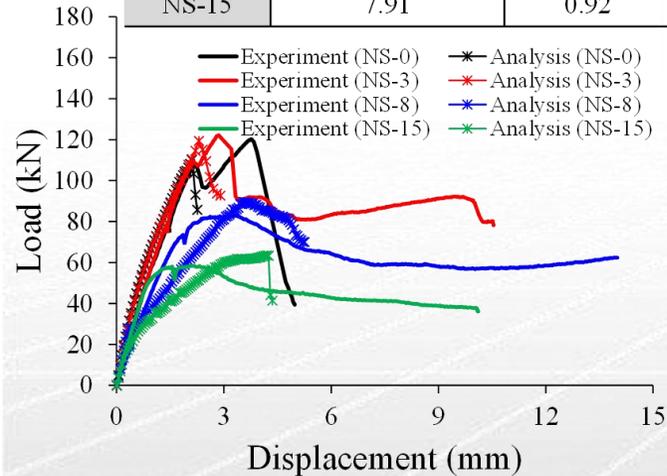
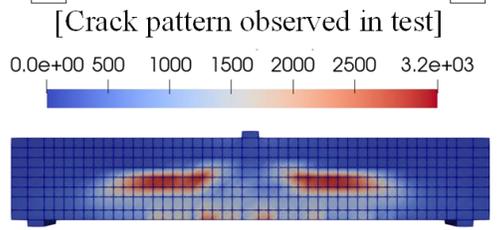
NS-3 specimen
[Principal strain distribution – at failure]

- ✓ 定着が十分で無い場合 (NS)、腐食ひび割れを起点としたせん断ひび割れの進展によりせん断耐力が低下。解析は良好に再現可能。
- ✓ 定着が十分な場合 (NH)、腐食したRC梁は、アーチアクションの形成によりせん断耐力が上昇。解析は良好に再現可能。
- ✓ 健全な構造物 (腐食の無い構造物) の解析と同様の要素分割で、鋼材腐食が与える耐力への影響を良好に追跡可能

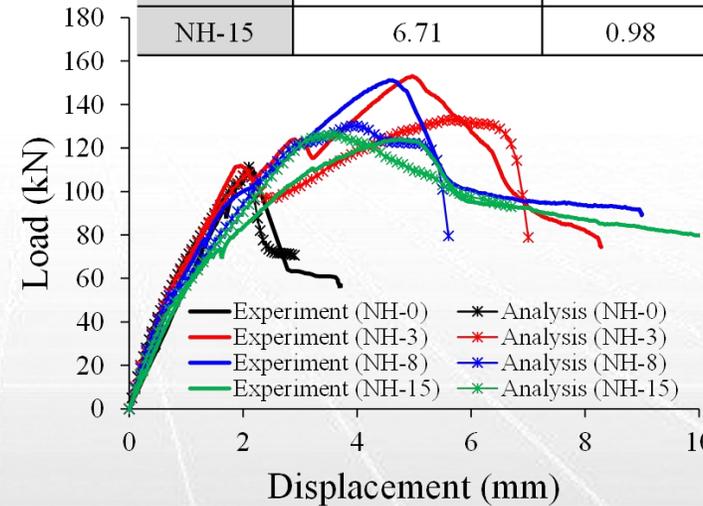
NH-15 specimen
[Principal strain distribution – at failure]

NH-15 specimen
[Principal compressive stress – at failure]

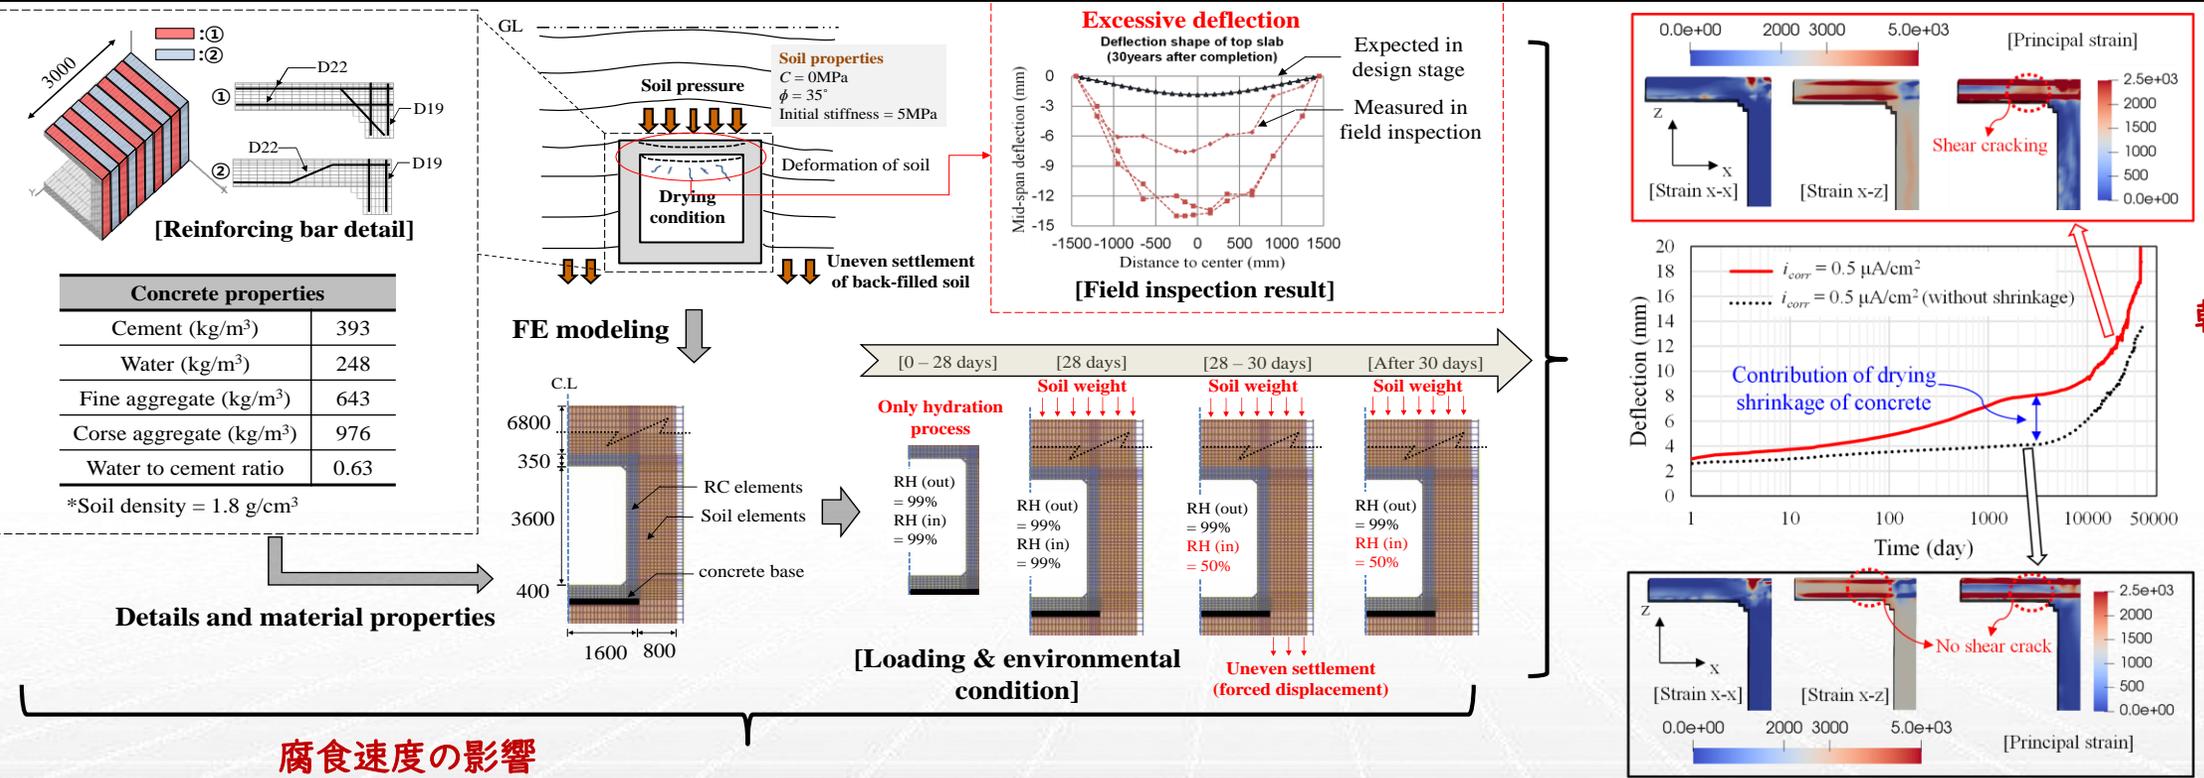
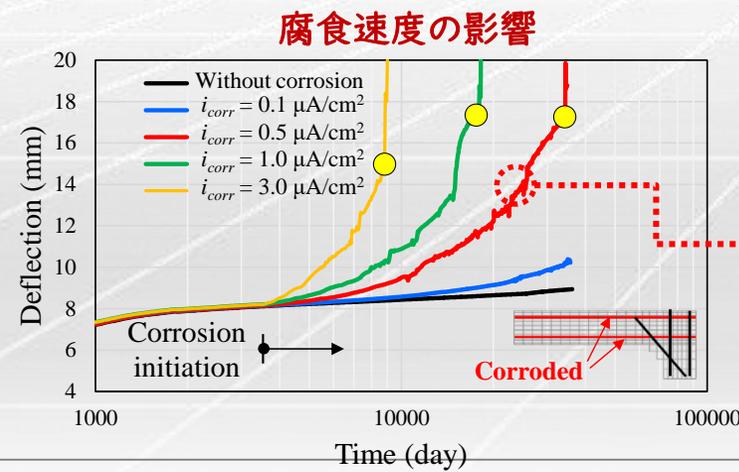
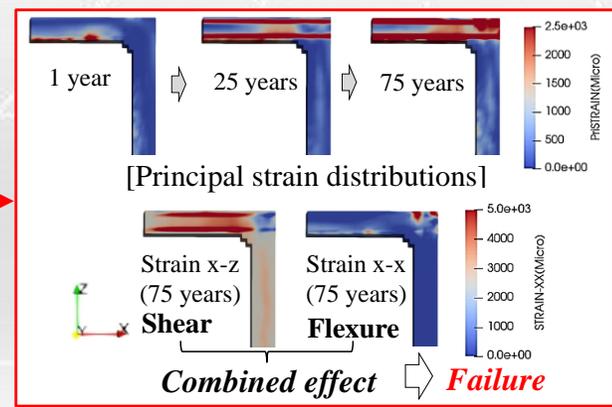
持続荷重と鋼材腐食の進行による地中構造物の遅れせん断破壊

土圧-収縮-クリープ-鋼材腐食の複合による様々なシナリオと維持管理戦略

- ✓ 土圧の持続作用、内空の乾燥収縮、クリープ、腐食進展の複合作用の影響を受け、地中ボックスカルバートの長期変形がもたらされ、条件によってはせん断破壊に至る。
- ✓ 遅れせん断破壊のタイミングは、腐食速度に強く影響を受ける。
- ✓ メンテナンスにおける点検のポイントや、シナリオに応じた適切な対策を取ることが可能に。

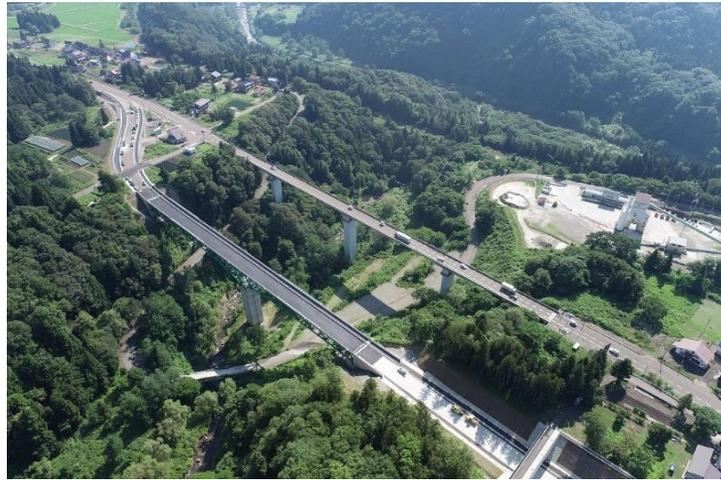
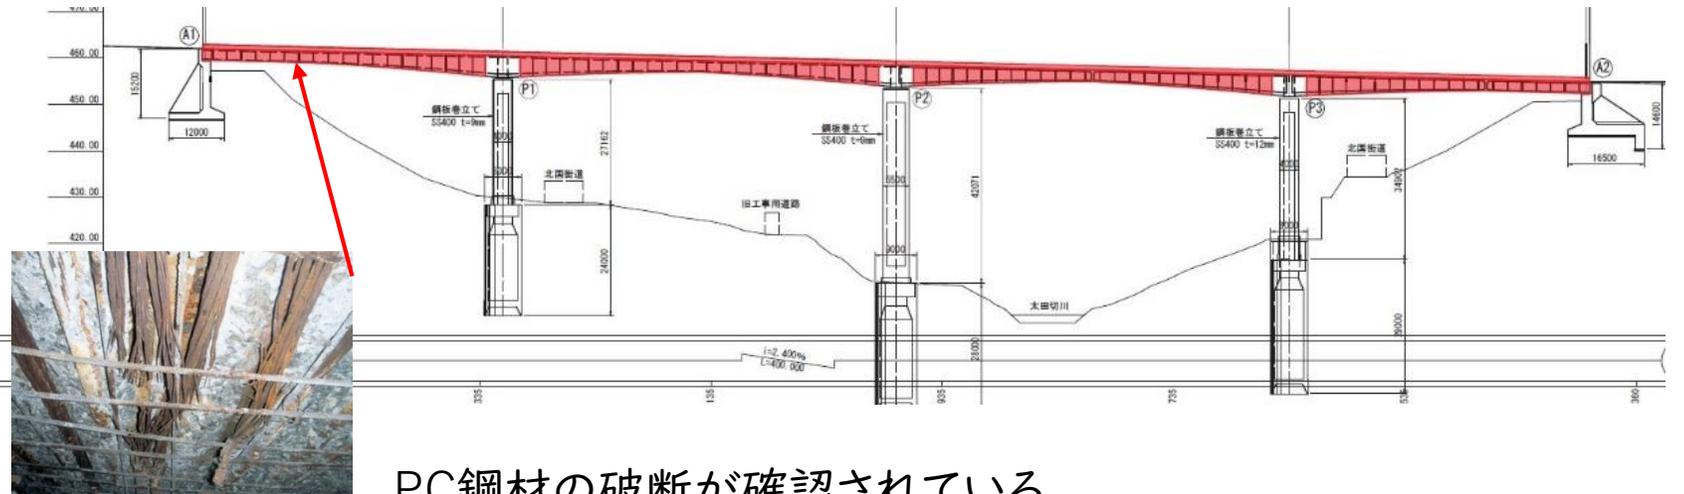
PCストランドが腐食・破断した箱桁橋梁を3Dフルスケール有限要素モデルにより再現

PC鋼材の破断が確認されている

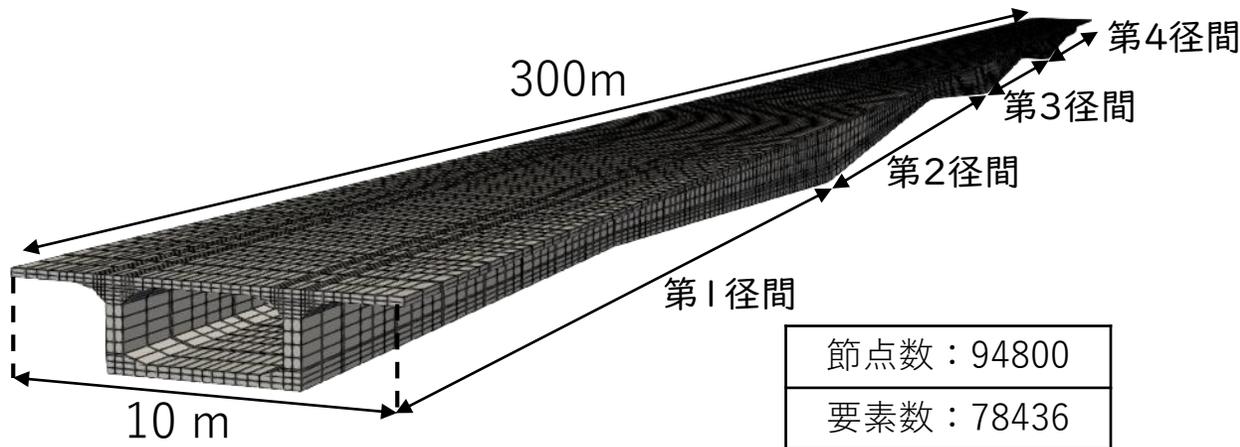
フルスケールFEモデル

PCケーブルもモデル化 (第一径間部)

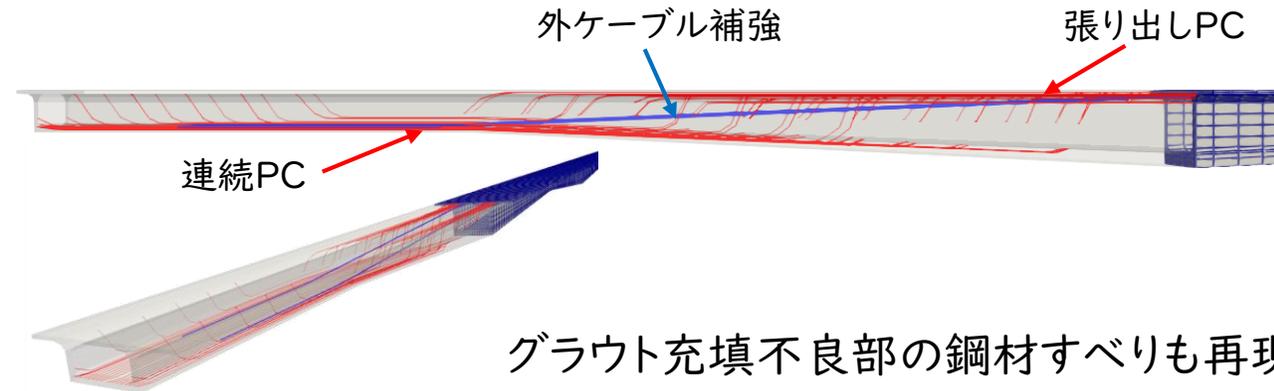
グラウト充填不良部の鋼材すべりも再現

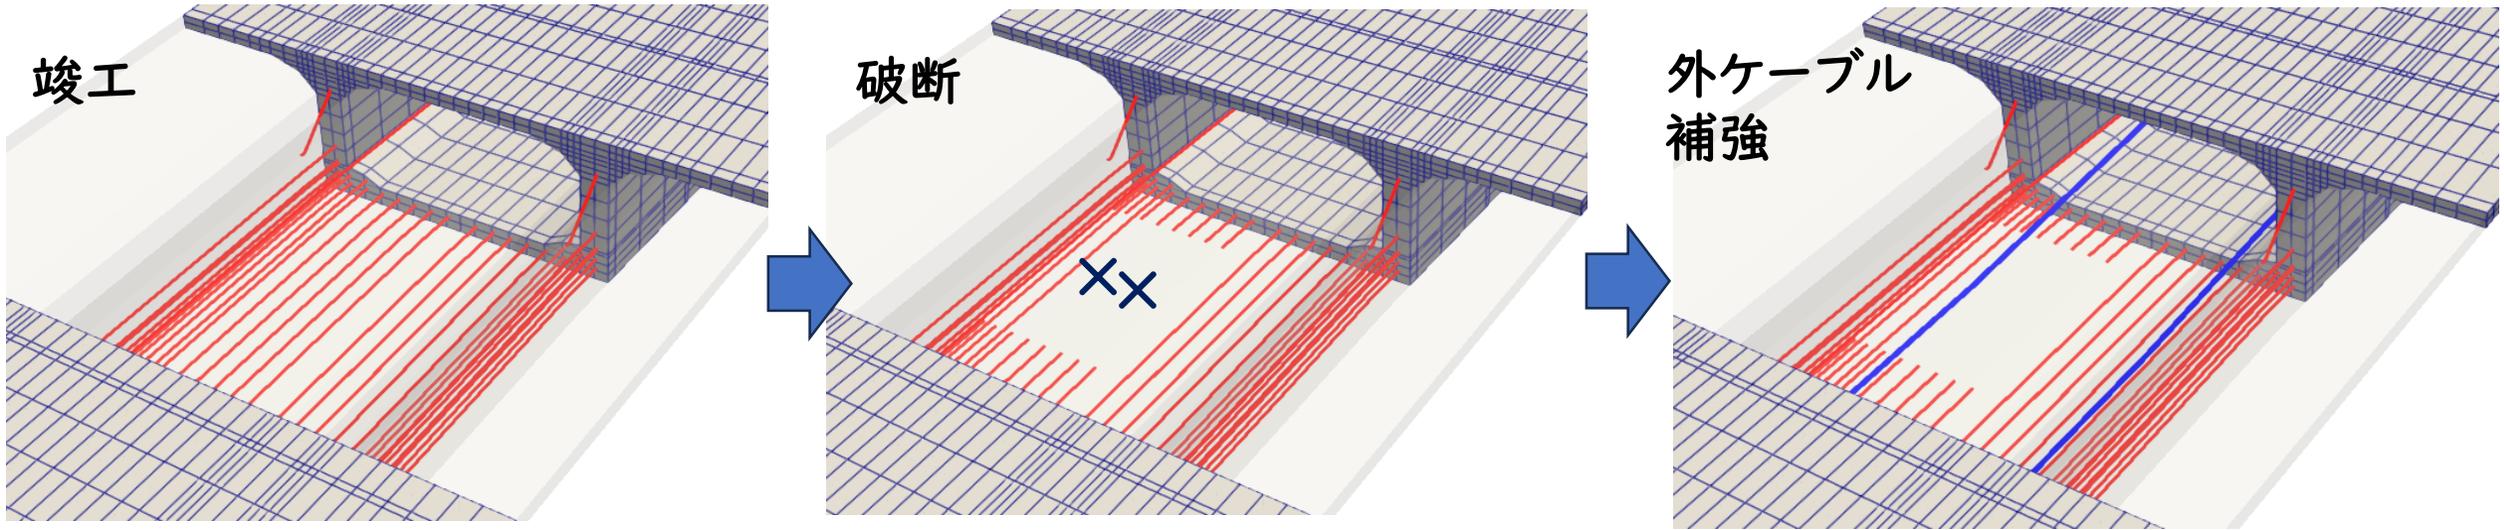
竣工、腐食劣化、補強、性能評価(載荷)の順に再現

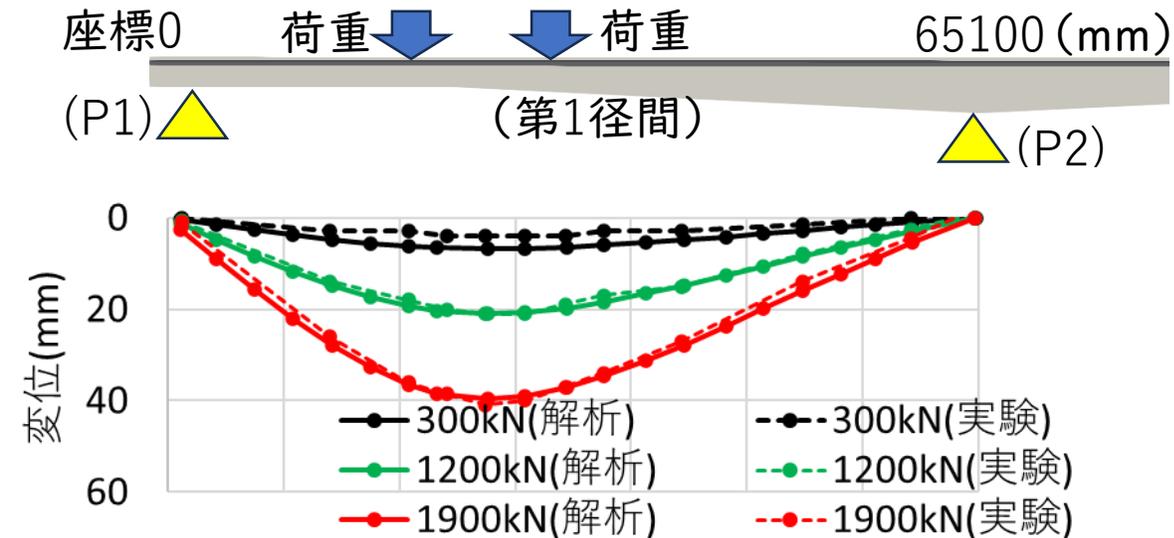
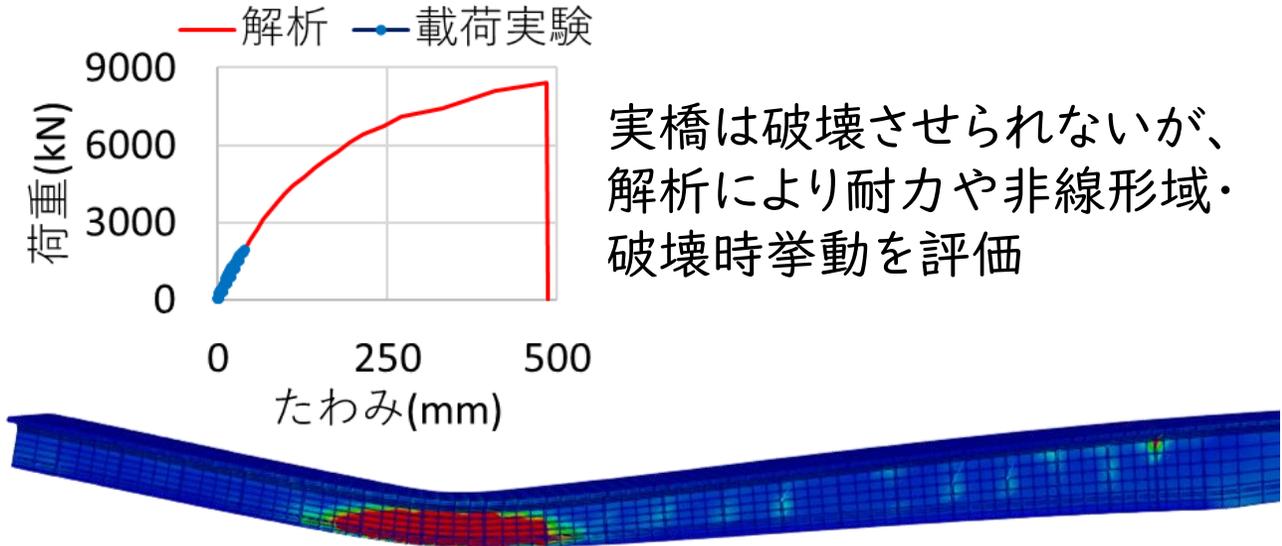
実橋に対する載荷試験の結果との比較

解析による耐力評価

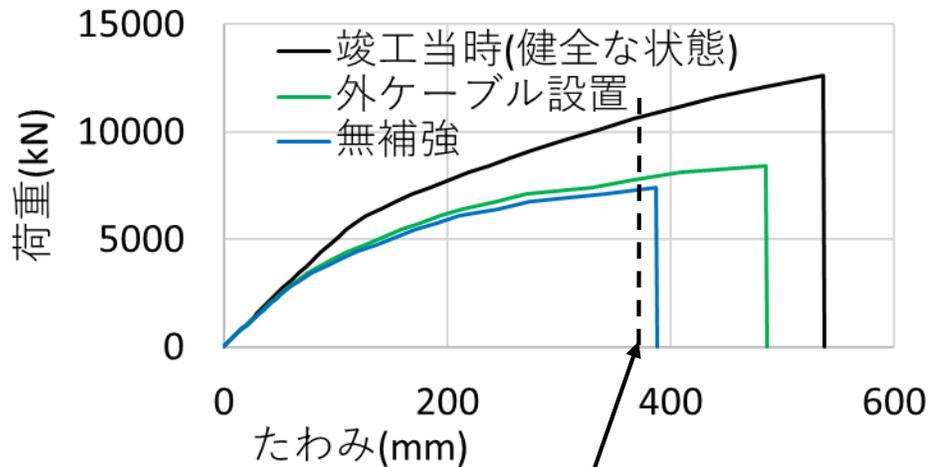
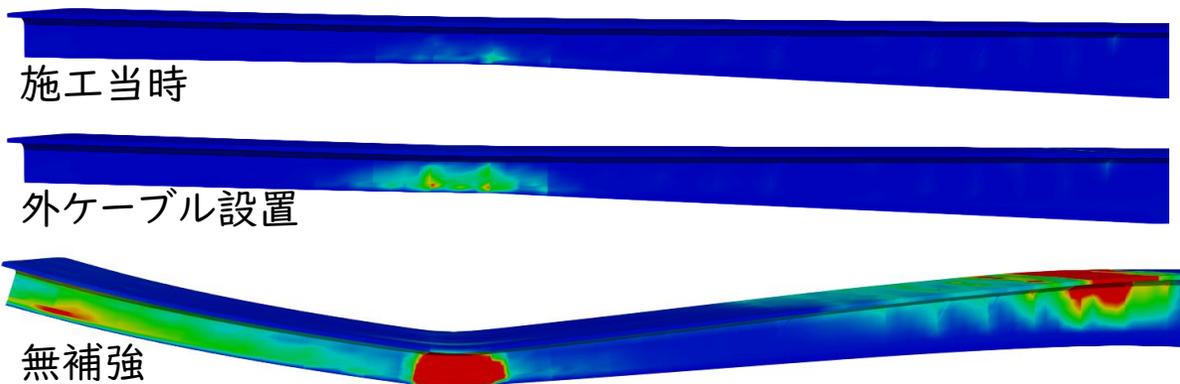
シナリオ① 補強効果の確認

たわみ380mm時の主ひずみ分布・変形 (変形倍率5倍)

緊急措置として設置した外ケーブルにより靱性が向上

適切な補修・補強設計のためフィードバック

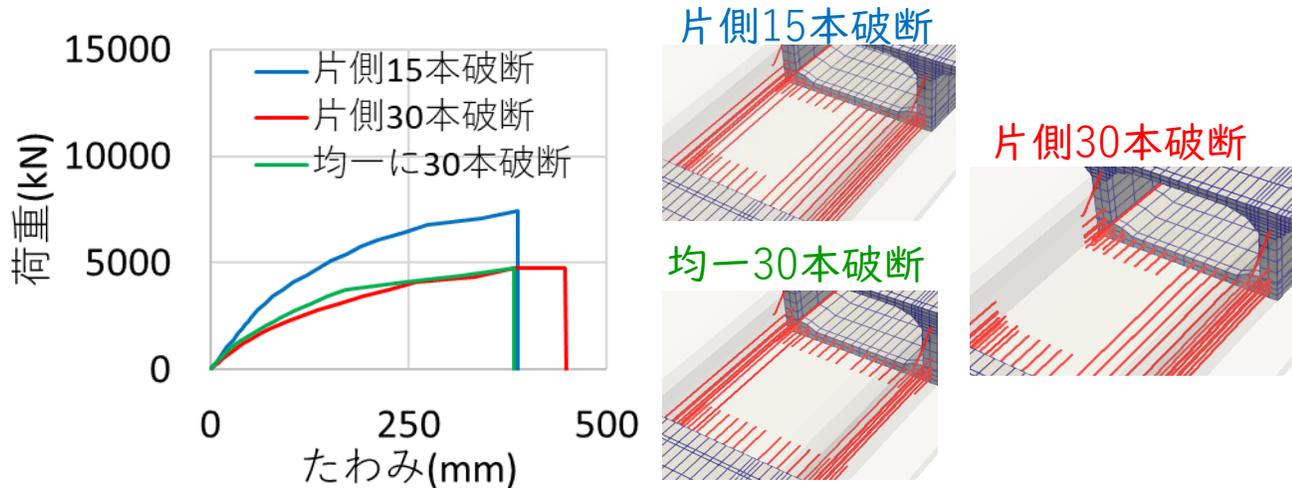
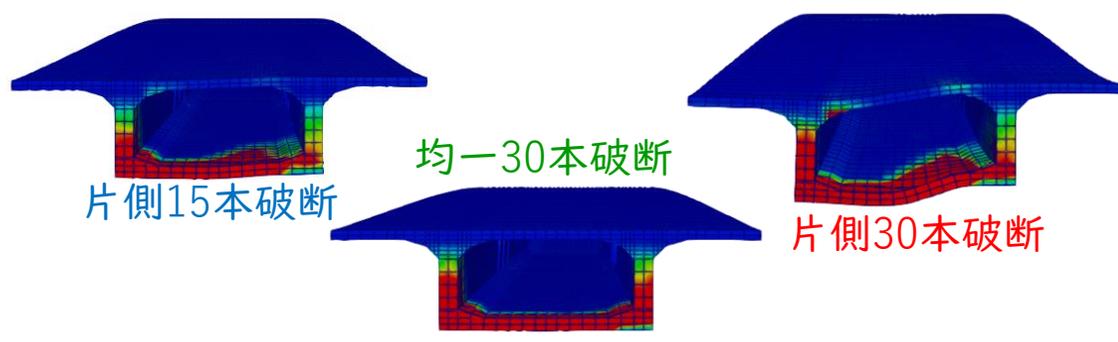
シナリオ② 破断位置や本数の耐力低下への影響

載荷位置断面の主ひずみ分布・変形図(破壊直前・変形倍率5倍)

破断箇所により3次元での変形性状が異なる

重点点検箇所・点検方法へのフィードバック
