コンクリート構造物の維持管理におけるDX

東京大学大学院工学系研究科
社会基盤学専攻 石田哲也
2023年7月18日

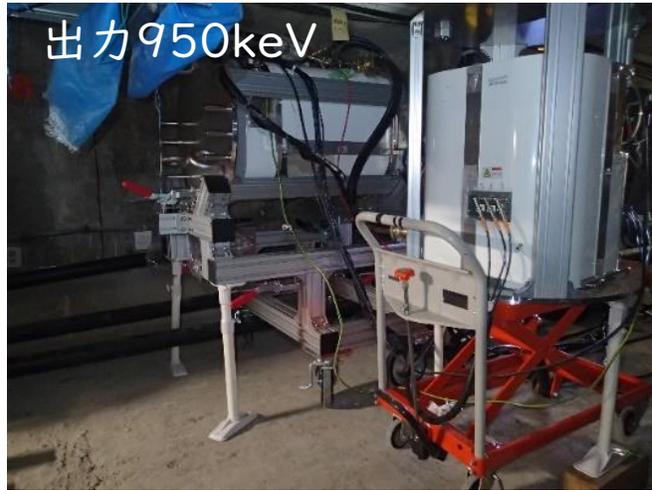
可搬型X線照射装置

(妙高大橋桁内, 2015年)

- ・近年、X線照射装置の小型化が実現。現場へ運搬可能に
- ・フィルムのデジタル化、高精細化が進展
- ・CT技術の発達により、3D画像が取得可能
- ・4MeV未満の出力であれば橋梁検査に使用可能(放射線障害防止法)

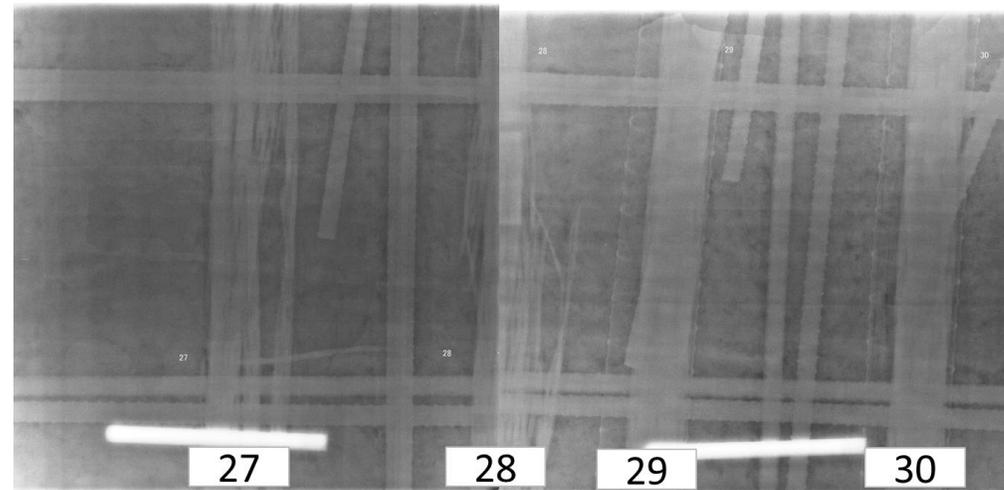
妙高大橋第8ブロックでのX線撮影画像

(コンクリート厚200mm)

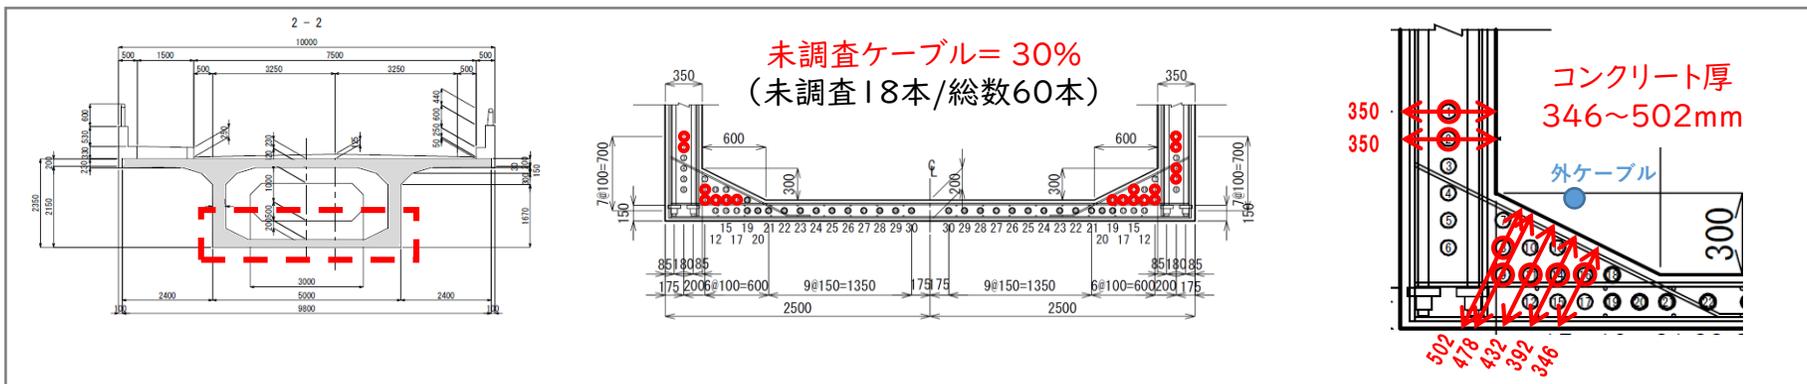
第⑧ブロック 供用時、曲げモーメントが最大となる断面

- ・従来の検査法では検査不可能な場所を高出力X線で検査する(3.95MeV)。
- ・500~1000mm厚のコンクリートを透過する必要がある。

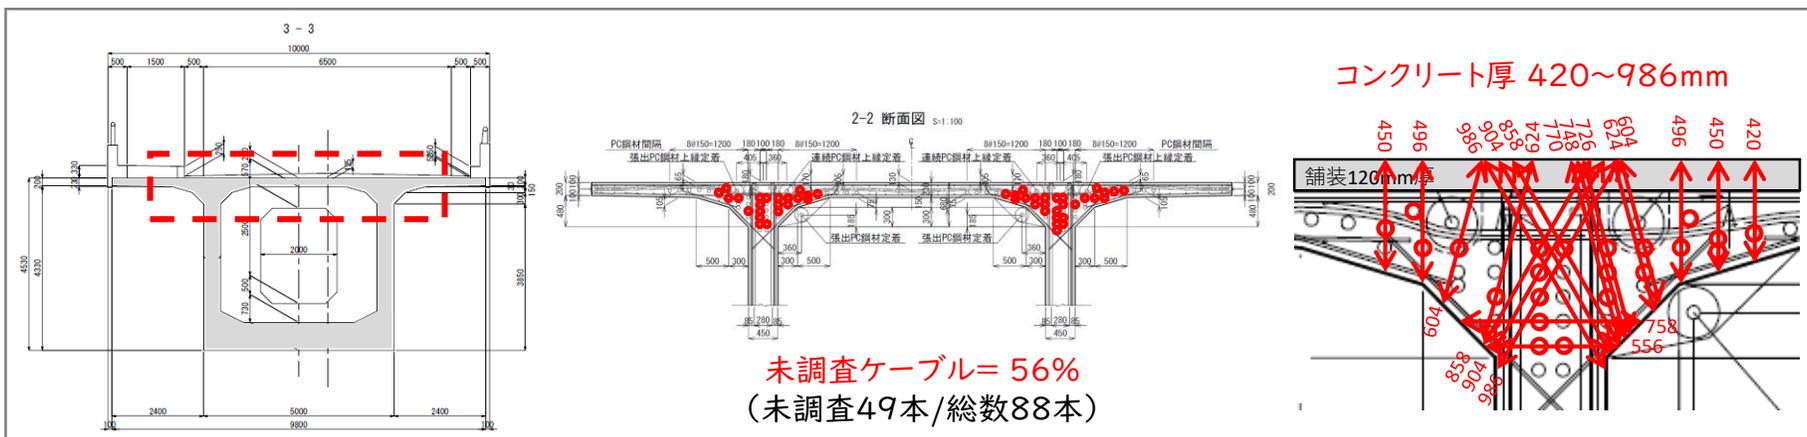
第②①ブロック 施工時、解体時、曲げモーメントが最大となる断面

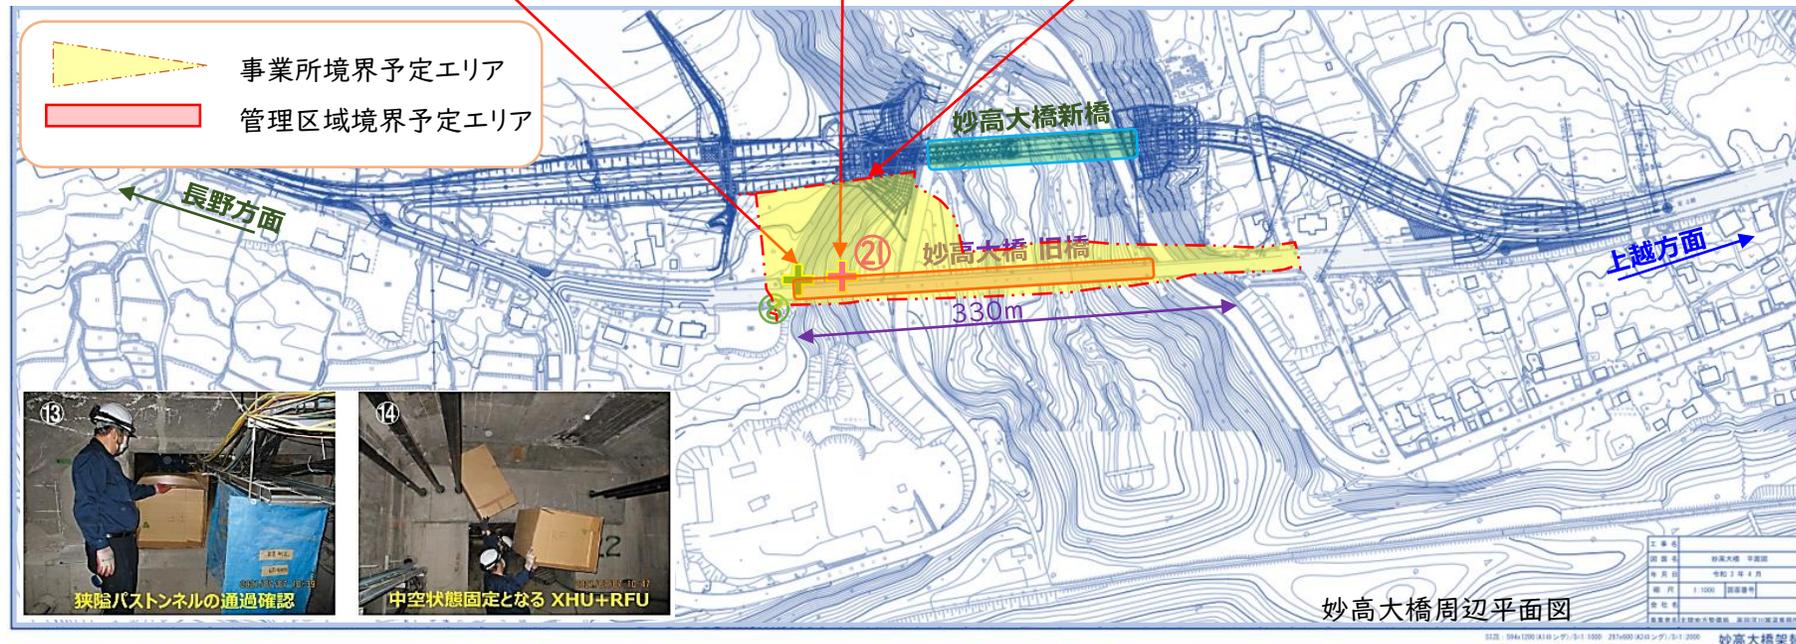
妙高大橋での検査対象箇所については、下床版(⑧ブロック)、上床版(②ブロック)共に隅角部へのX線照射が必要。

箱桁トンネル内にX線源を配置した条件で、照射方向に最も薄いコンクリートスラブについての透過X線線量率の評価を実施。

上床版側では垂直上空側の透過X線によるスカイシャインの線量率の評価を行った。その後、橋梁周辺的环境線量評価を進めた

橋梁まわりに限定する管理区域以外では新妙高大橋側が高線量率となる推計。

この直近を事業所境界位置としての仮定し、新橋側境界位置までの一般人立入の可能性を検討、現状は山林・崖地であり、周辺に立入規制線を設けて対応する方針。

- ・ 事業所境界予定エリア : 立入禁止区域設定・管理、評価点の環境放射線線量率計測・記録
- ・ 管理区域境界予定エリア : 有資格者業務、X線照射時立入禁止、評価点線量率計測記録、管理区域出入者の入出記録、個人被ばく線量記録、X線照射時間記録

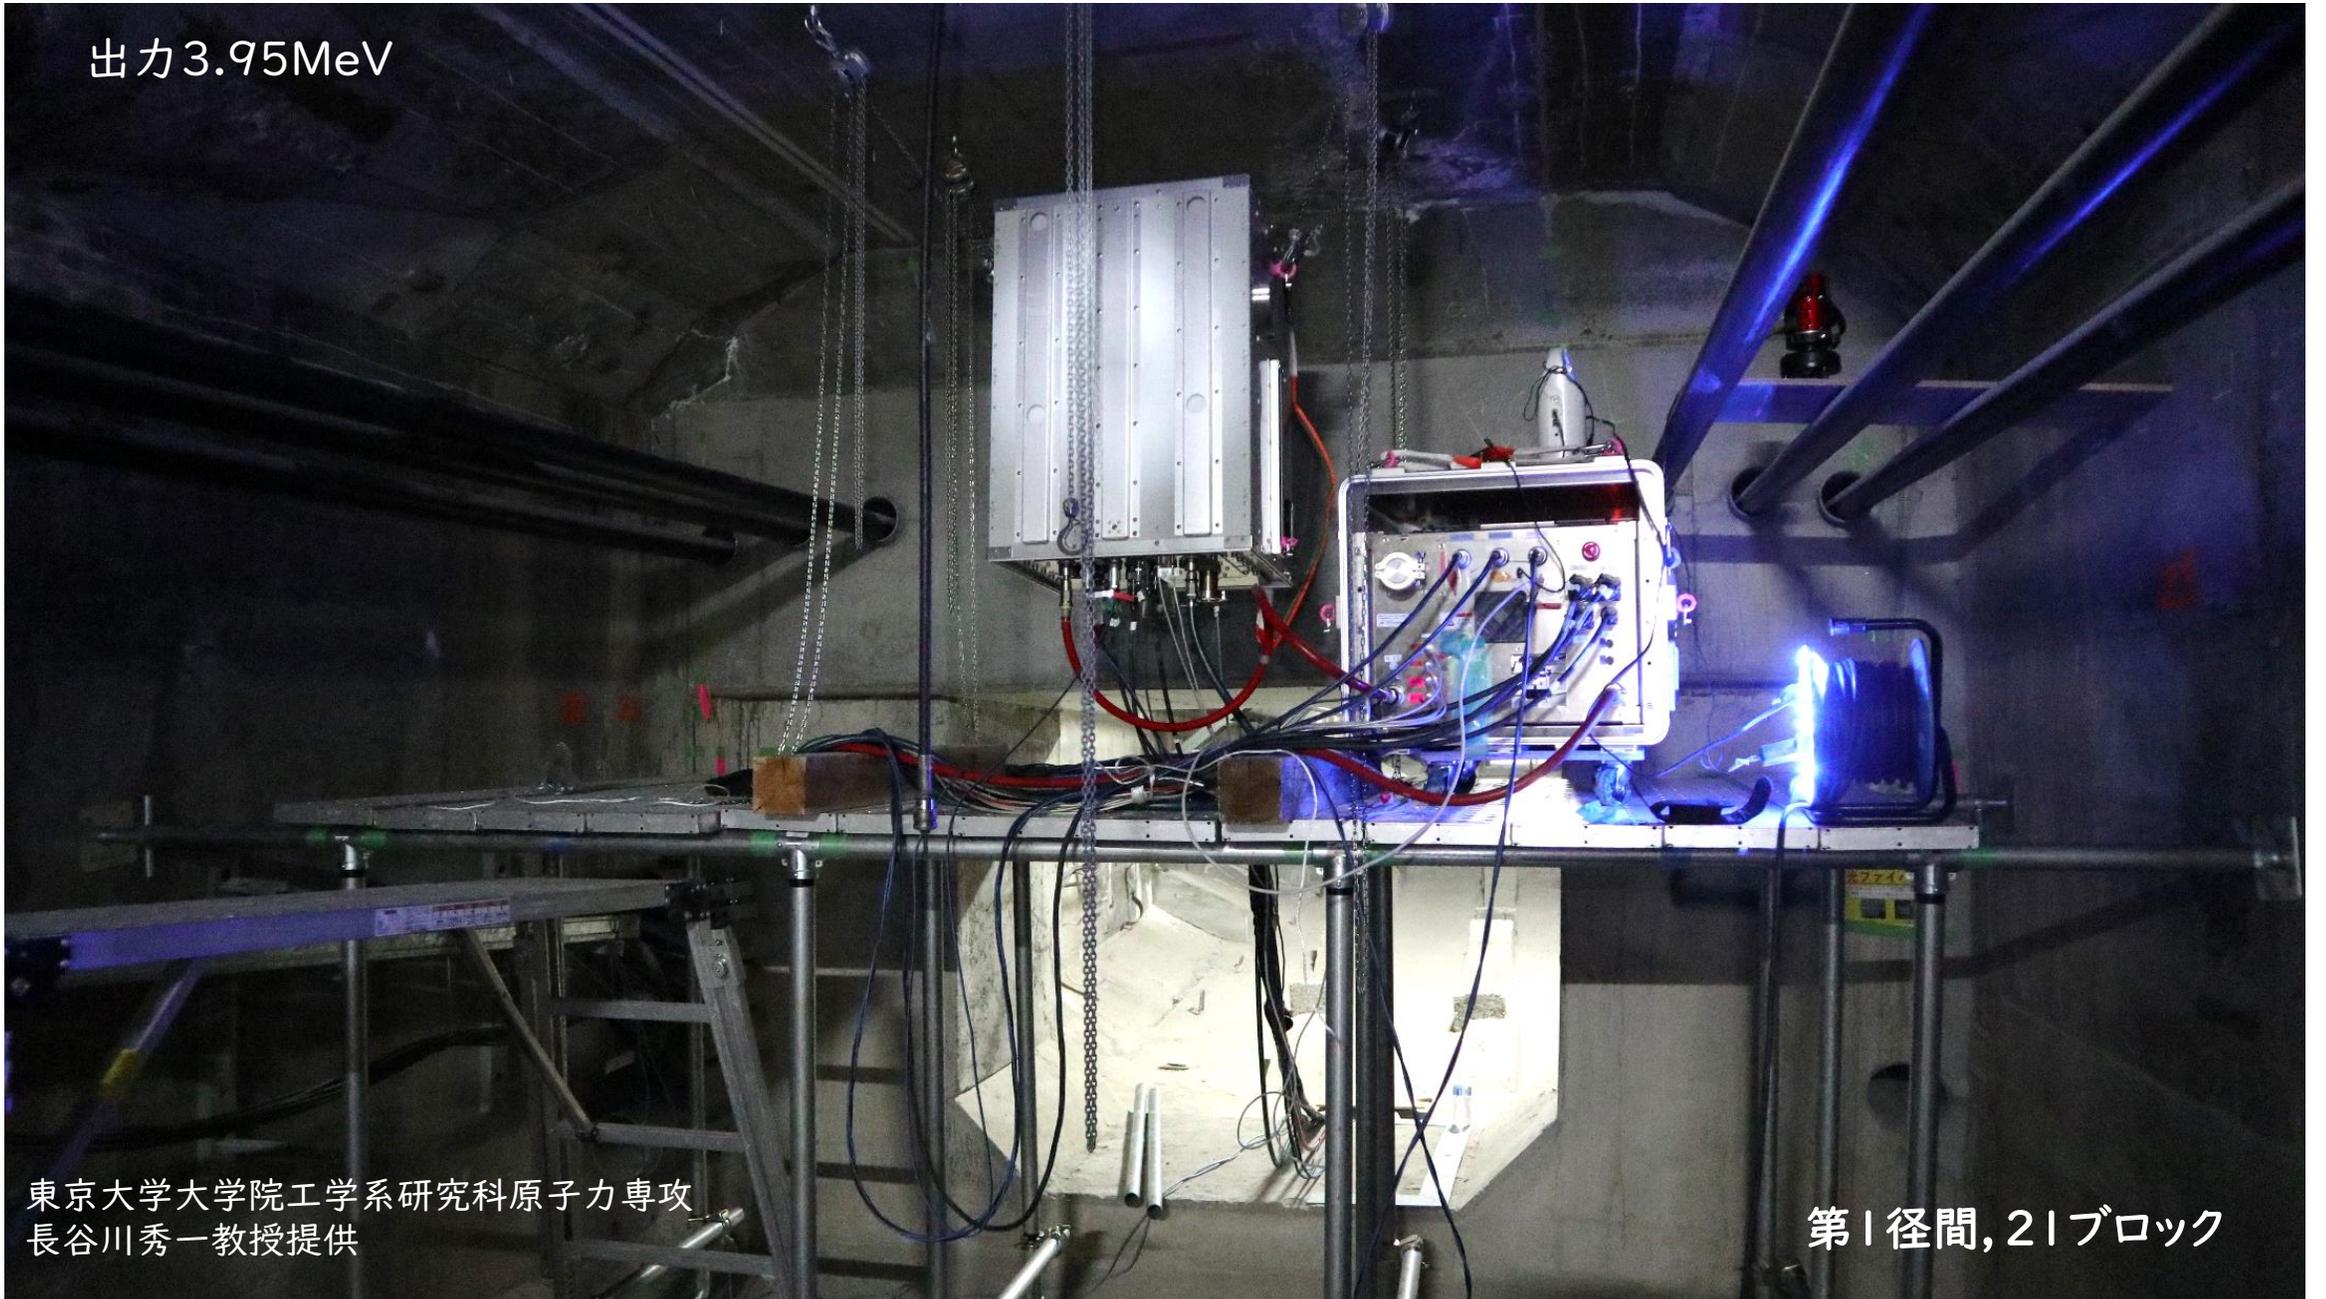
出力3.95MeV

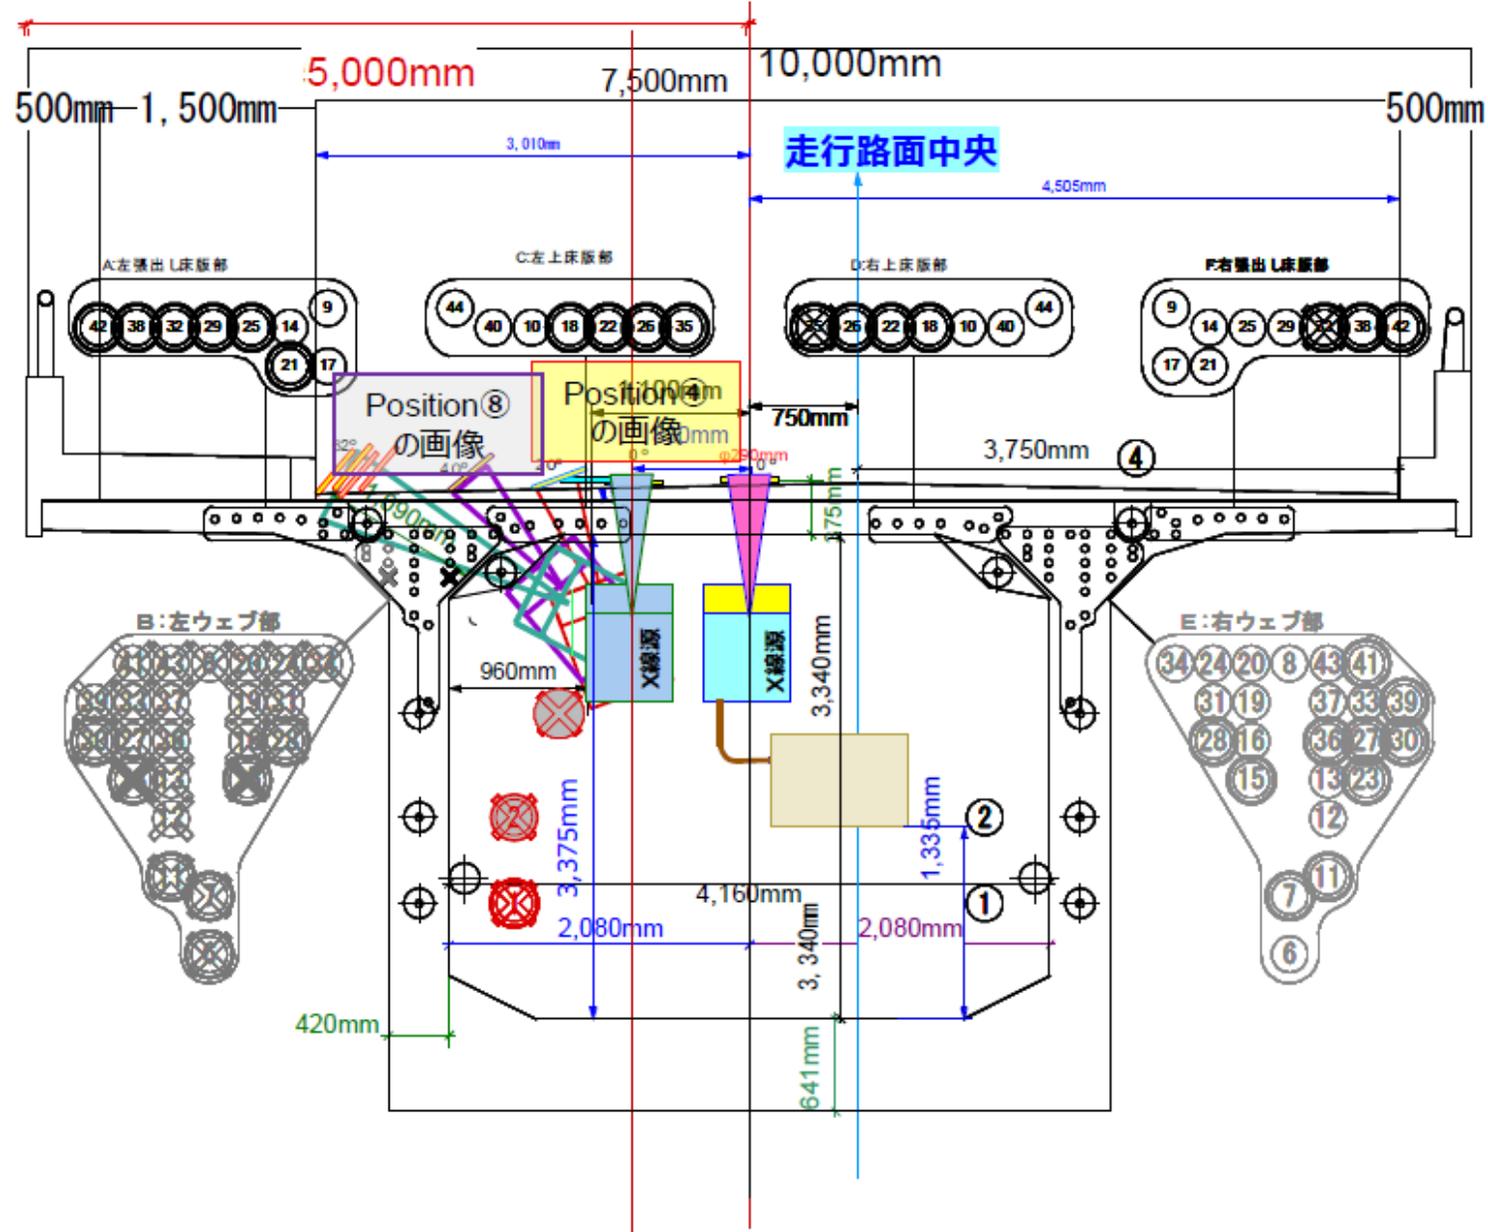
第21ブロックの照射位置

第1径間, 21ブロック

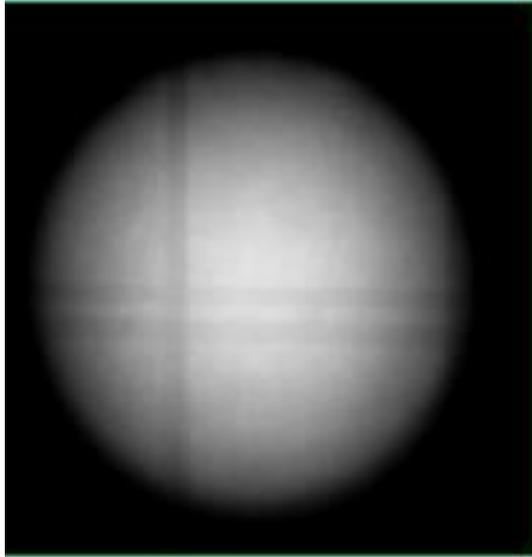
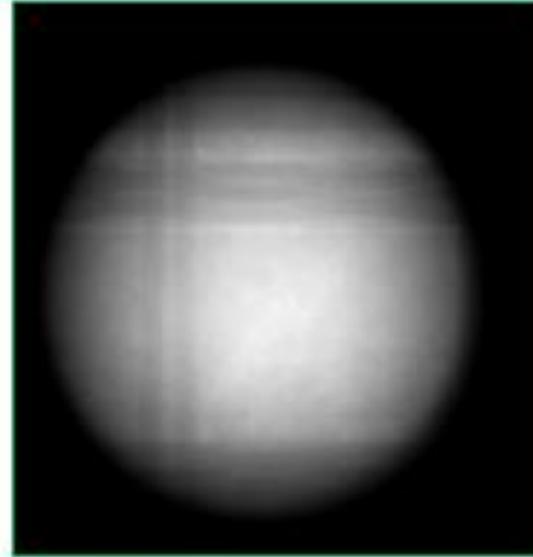
第2ブロックの撮影画像

元画像

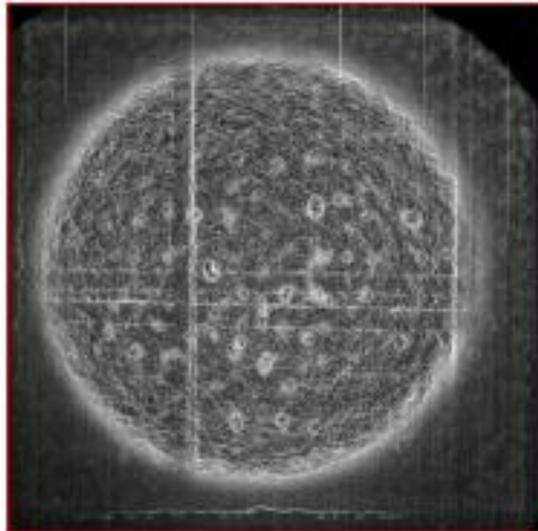
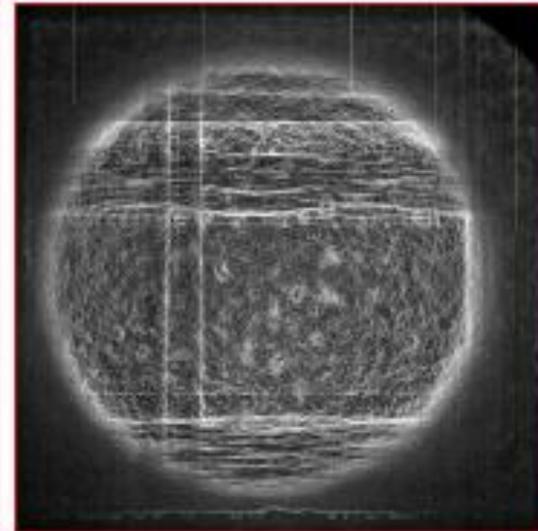
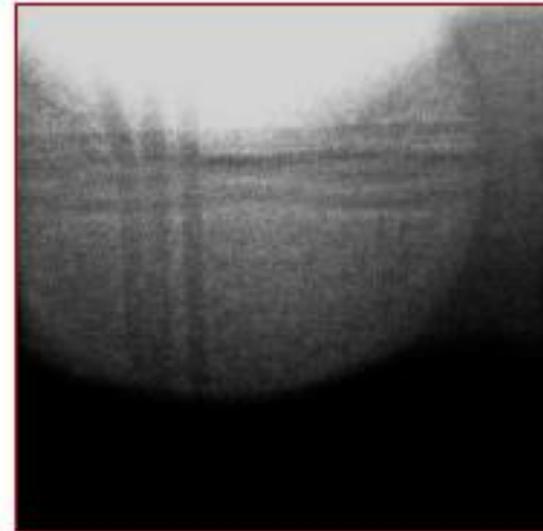
画像処理後

0° (420mm厚)

20° (500mm厚)

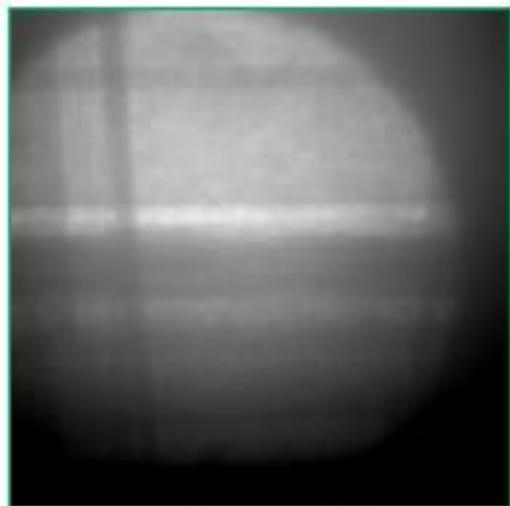
第21ブロックの撮影画像

元画像

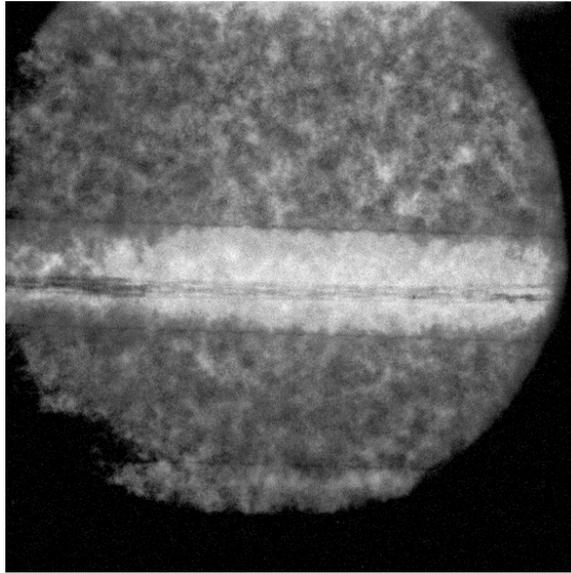
| | A | B | 計 |
|---|---|---|---|
| 体系1 | 40cm | 10cm | 50cm |

全体の厚さが大きいほど、後側が厚いほどシース・鋼材がぼやける

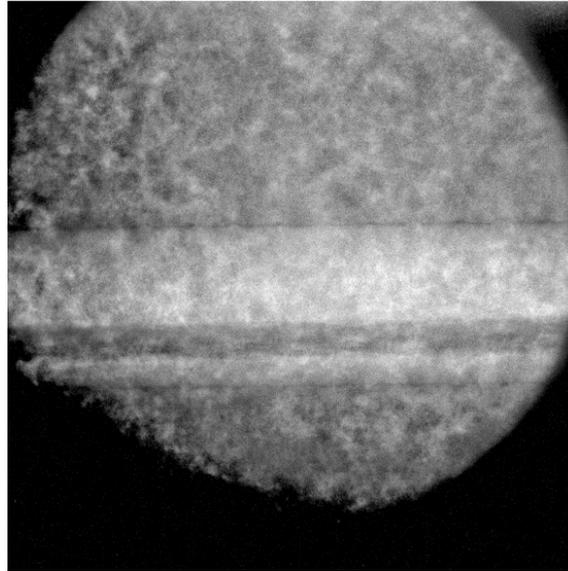
| | A | B | 計 |
|---|---|---|---|
| 体系2 | 10cm | 40cm | 50cm |

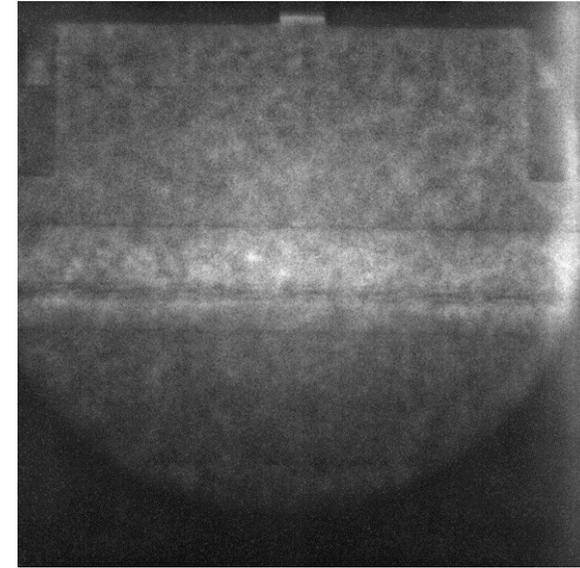
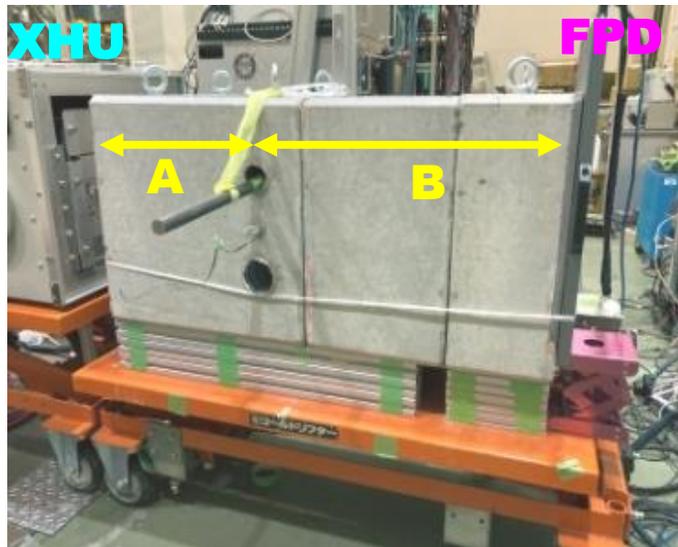
| | A | B | 計 |
|---|---|---|---|
| 体系3 | 40cm | 30cm | 70cm |
