# もんじゅの廃止措置の状況について

2024年5月14日

国立研究開発法人 日本原子力研究開発機構

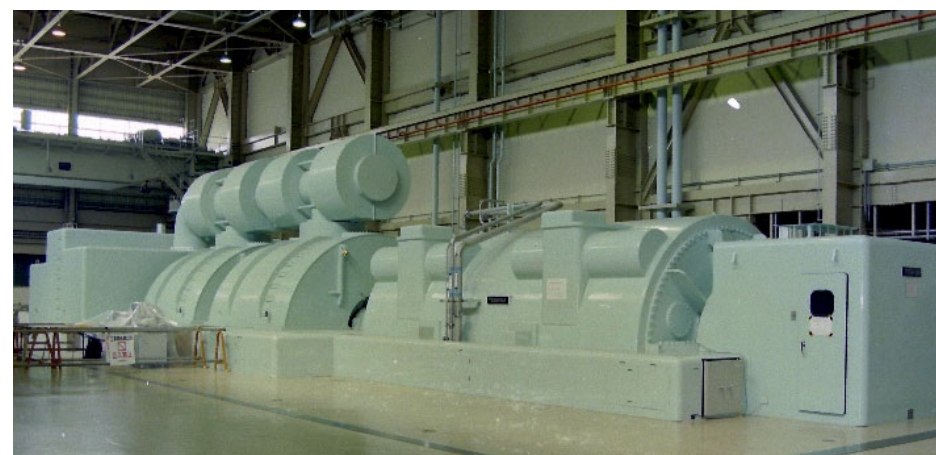
タービン発電機

- 大型の非放射性ナトリウム機器の解体撤去後の解体場所と移送ルートの確保を目的とし、2023年度から2026年度にかけてタービン建物3階（タービン建屋運転床）以下に設置されているタービン発電機、復水器、給水加熱器等を解体撤去する。
- 空いたスペースを今後の廃止措置作業に活用。

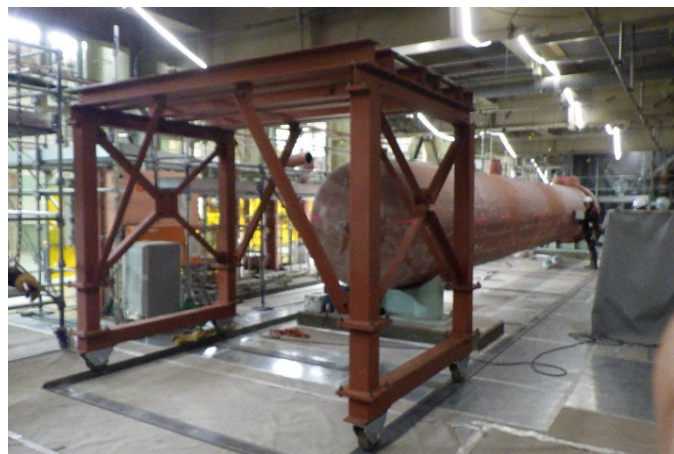
給水加熱器切断時の仮設揚重設備の設置

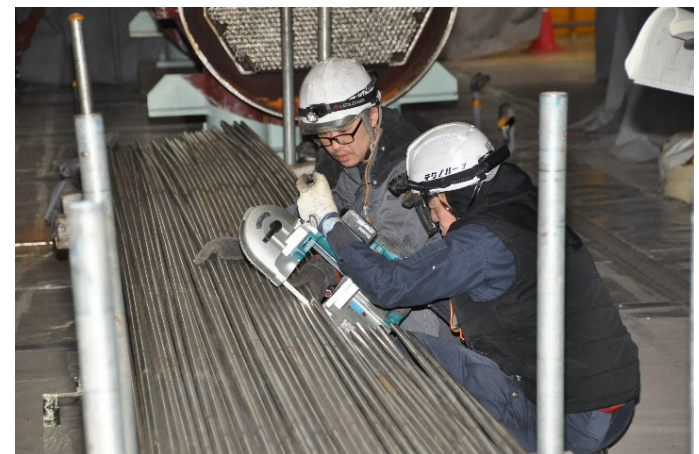
給水加熱器伝熱管の細断作業

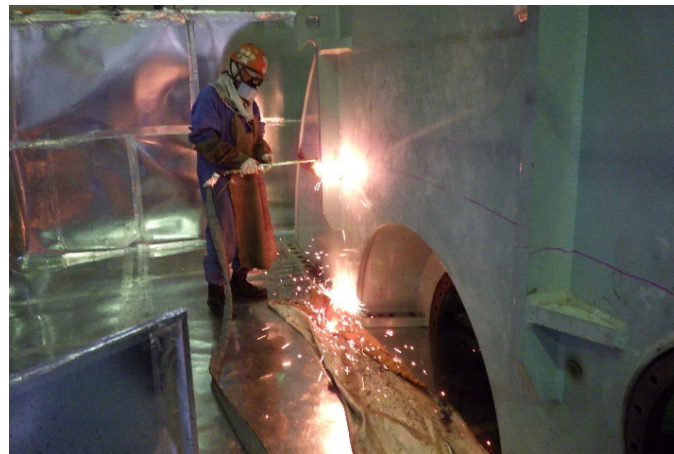
低圧タービン外部車室のガス溶断作業
