放射線を活用した 橋梁等インフラの検査について

～SIP第Ⅲ期での取り組み～

原子力委員会 定例会議

2024年12月3日

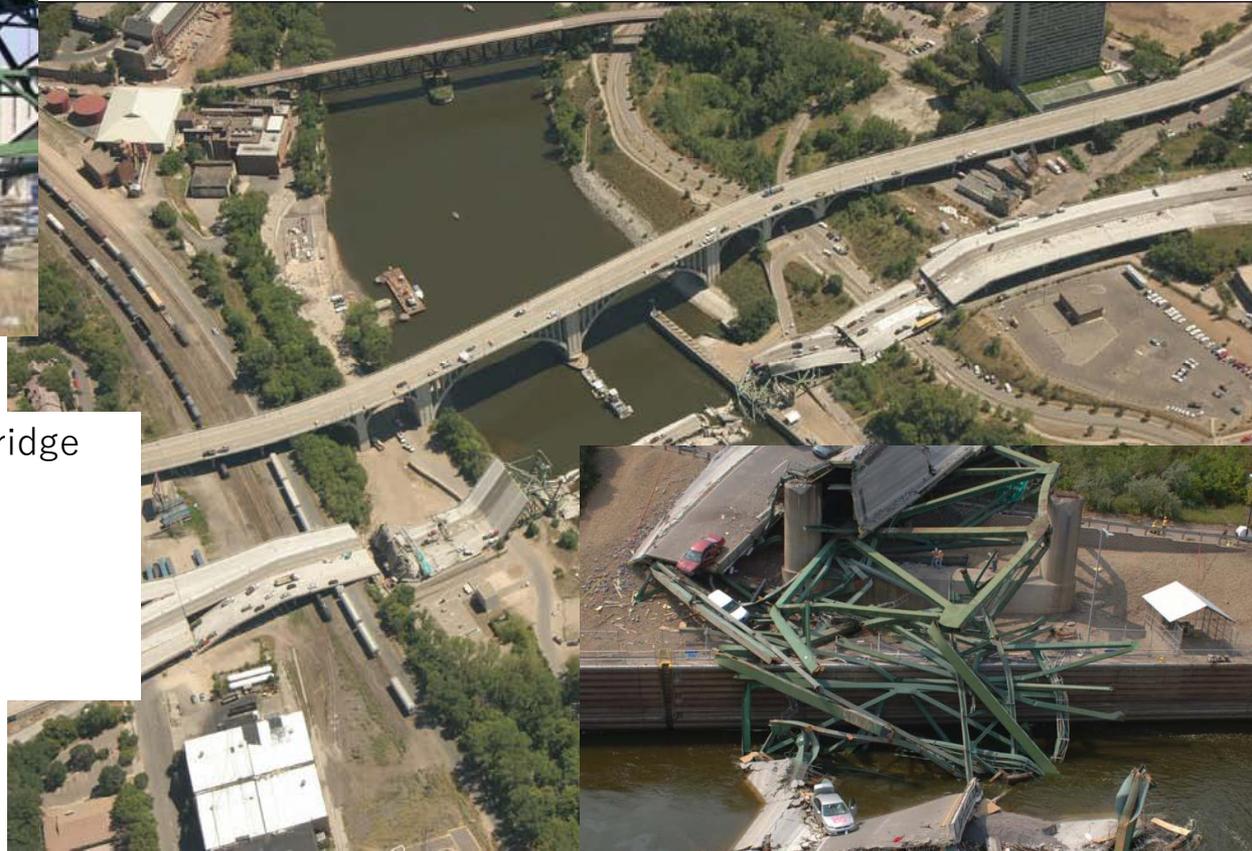
米国での落橋事故：ミネアポリス I-35W橋

平成19年8月1日（木）午後6時5分頃、米国ミネソタ州ミネアポリスミシシッピ川に架かる高速道路が落橋

橋梁名：I-35W Mississippi River Bridge
形式：Deck-arch truss bridge
架設年：1967年
橋長：581（中央径間140 m）
幅員：33 m（片側4車線×2）
交通量：約14万台／日

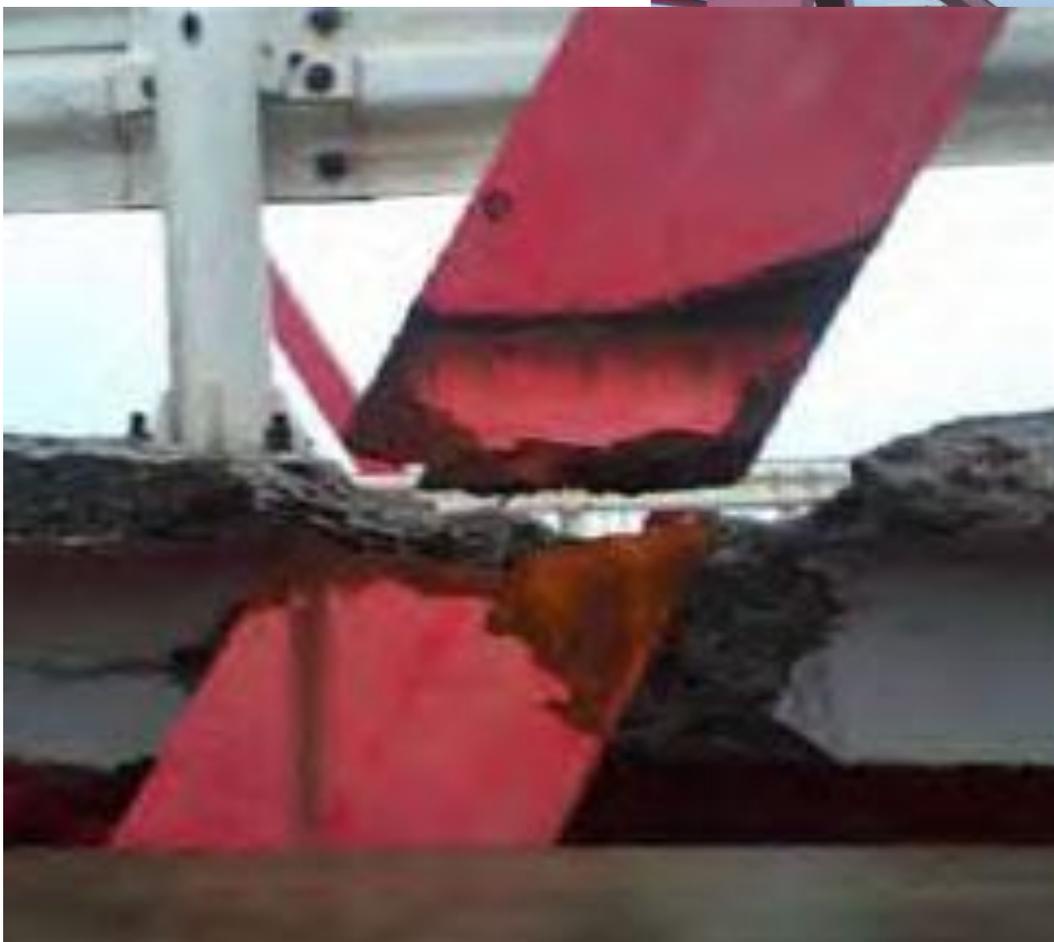
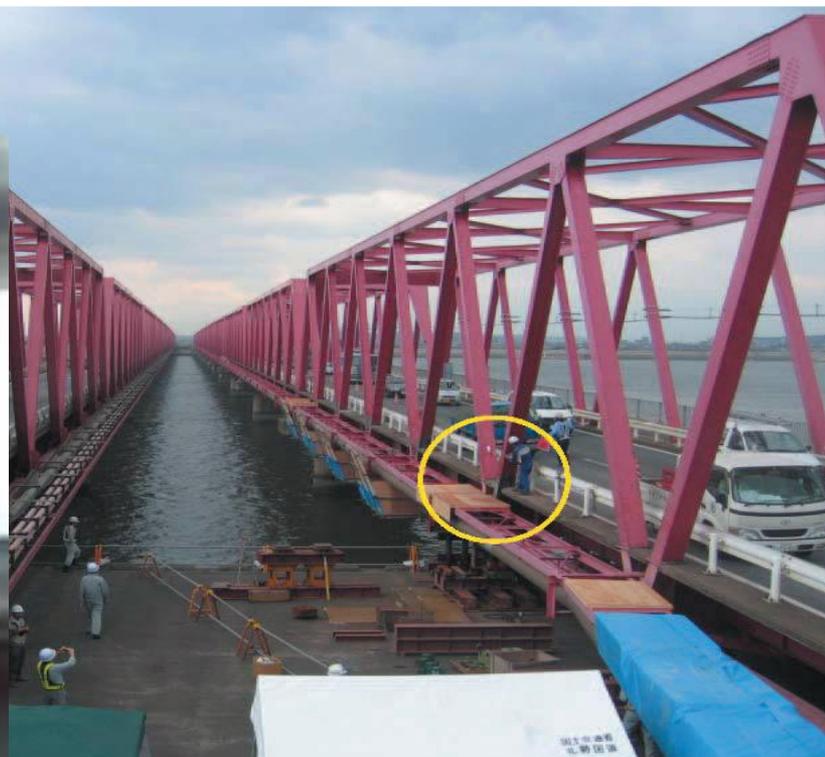
日本での重篤損傷：木曽川大橋（トラス橋） 斜材破断

平成19年6月20日、職員による遠望目視点検中に、トラス部材の破断を発見（上り線）

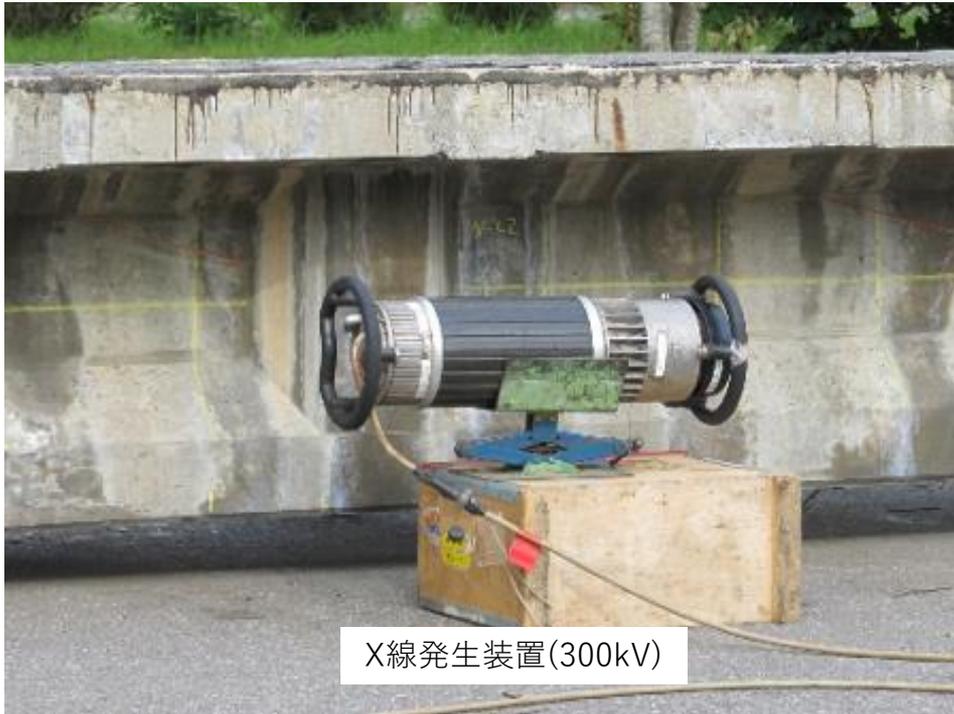
X線発生装置(300kV)

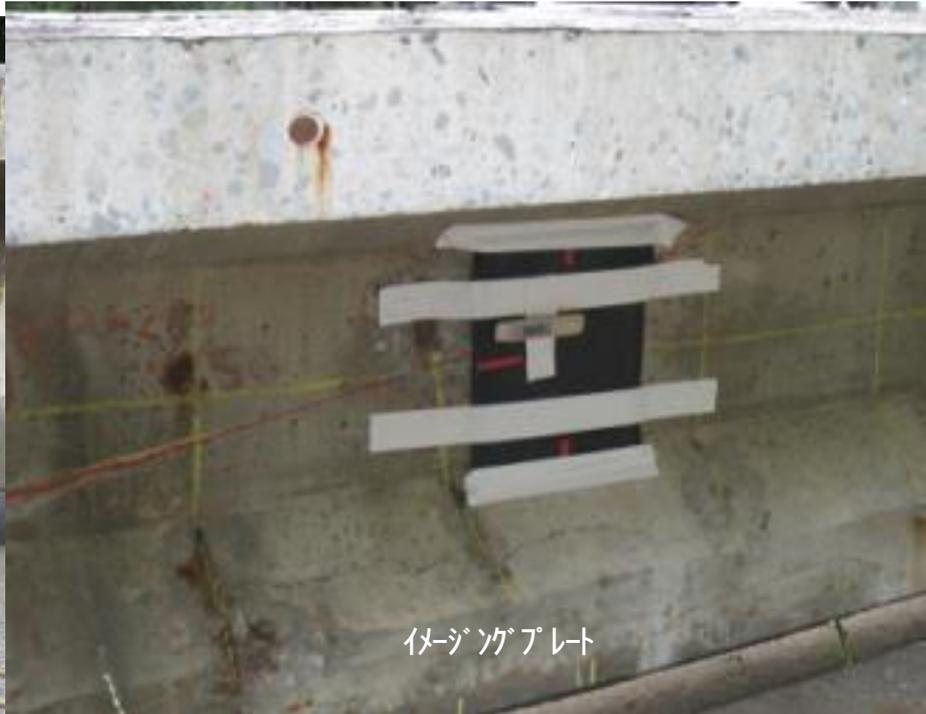
イメージングプレート

部材厚：400mm
(照射時間：約60min)

部材厚：160mm
(照射時間：約3min)

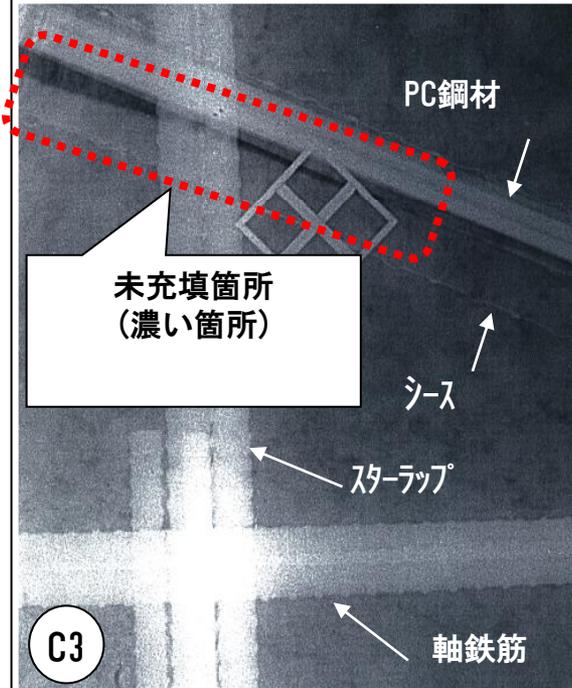
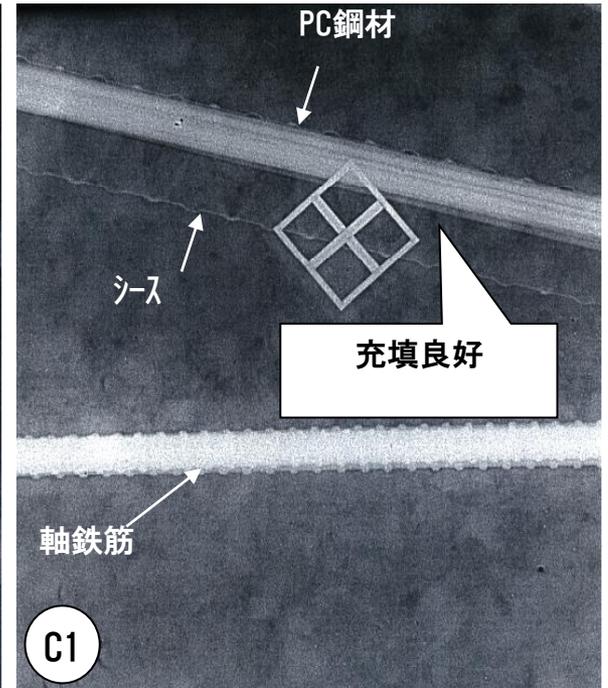
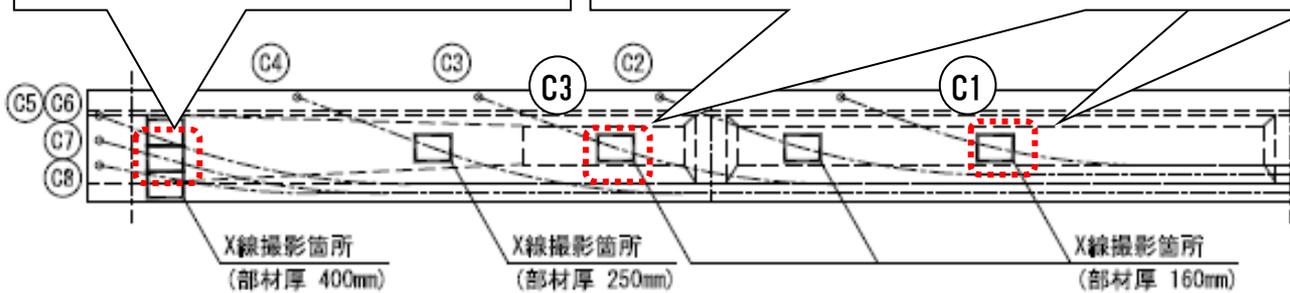
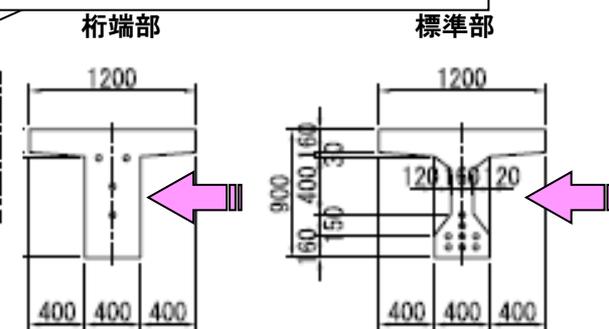
3.95MeV X線源による橋梁非破壊検査【東京大学】

医療用小型Linacの活用 Xバンド 9.3 GHz 加速管

→ 小型化・軽量化
0.95MeV, 3.95MeV

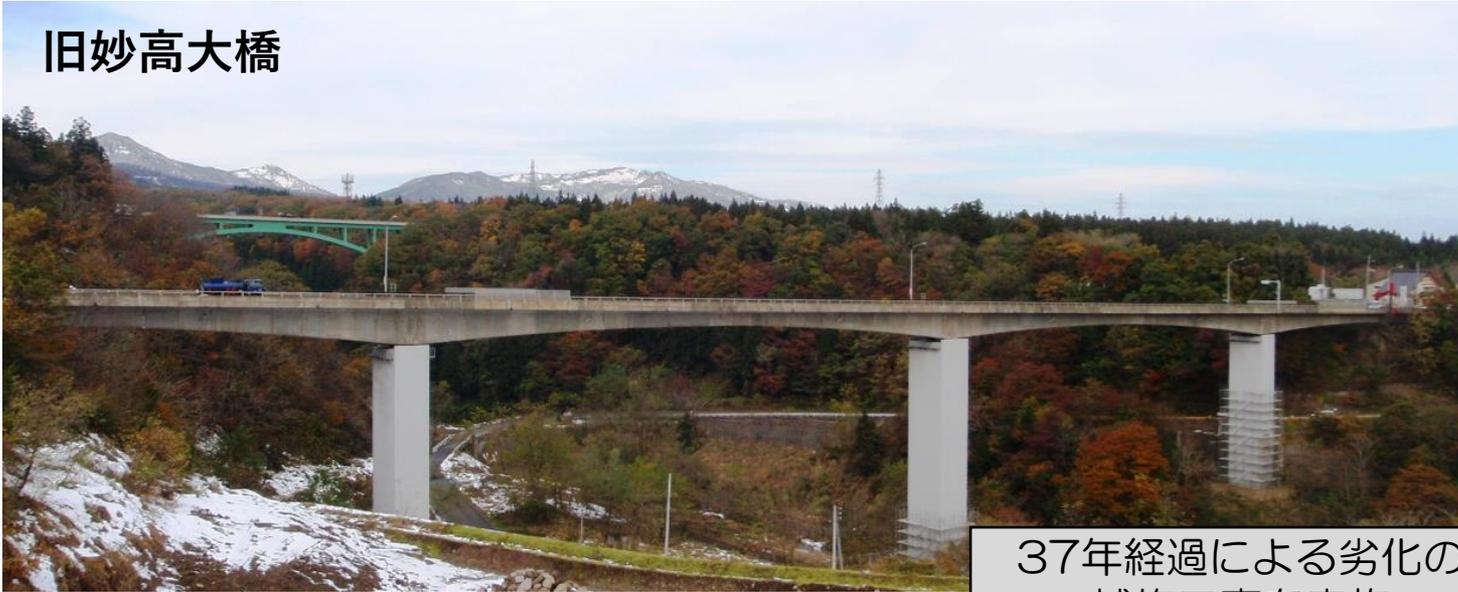
旧妙高大橋

37年経過による劣化の
補修工事を実施
→ ケーブルの破断

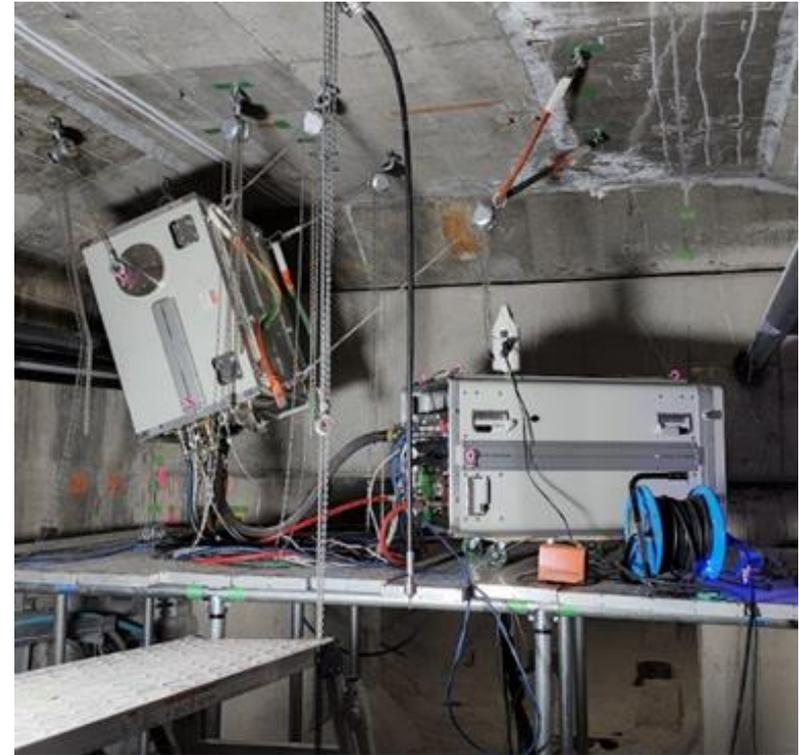
iii. 箱桁内X線源設置 (3.95MeV)

i. 橋梁側面図と調査点

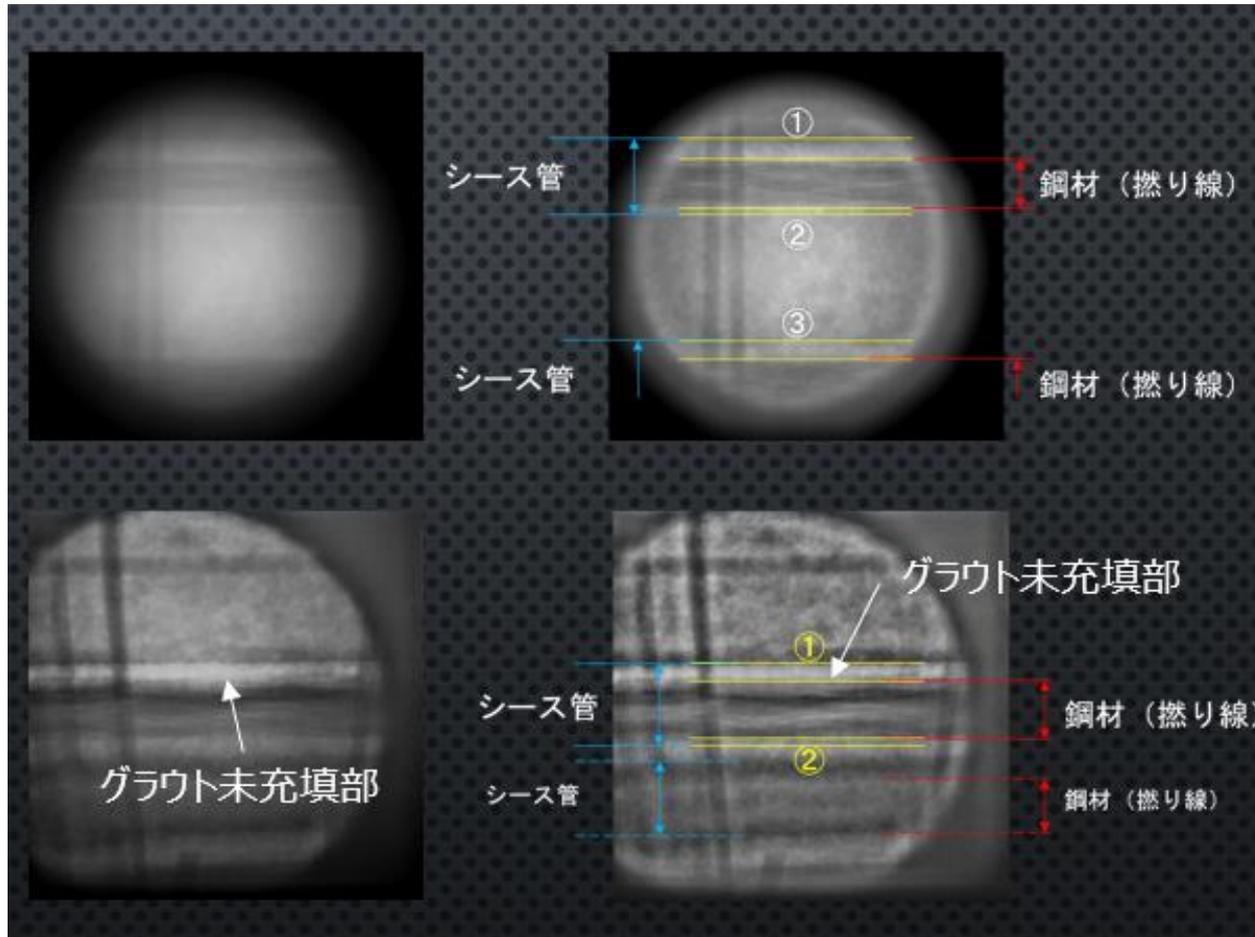
ii. 調査点の詳細図

- ✓ 60cm厚のコンクリート内のグラウト充填状況を観察可能

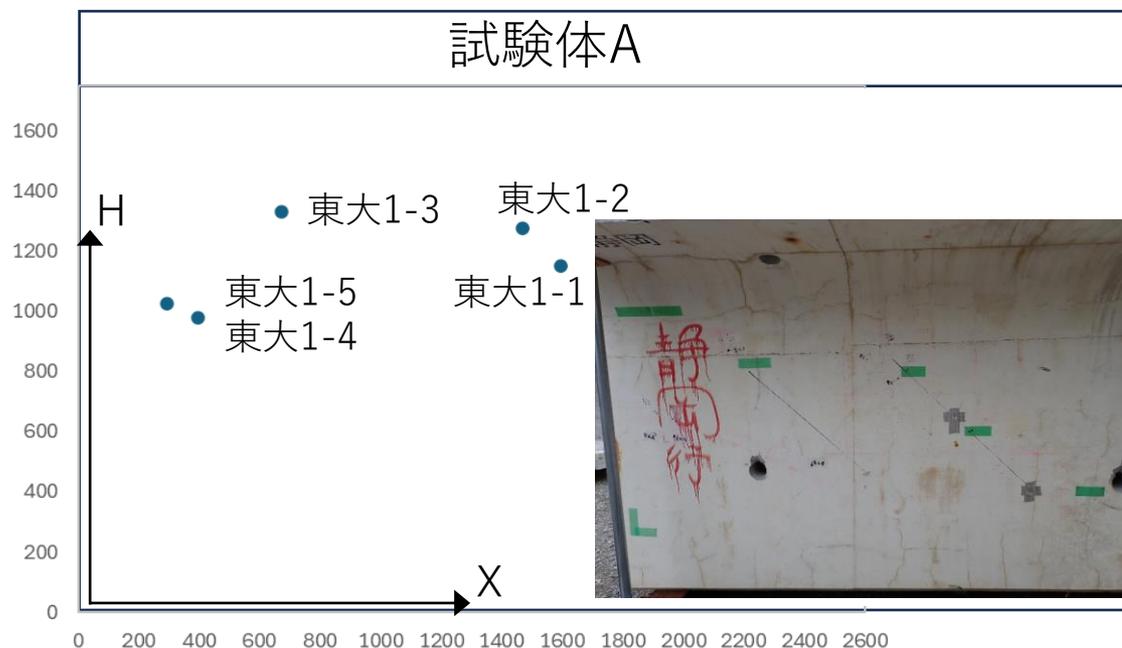
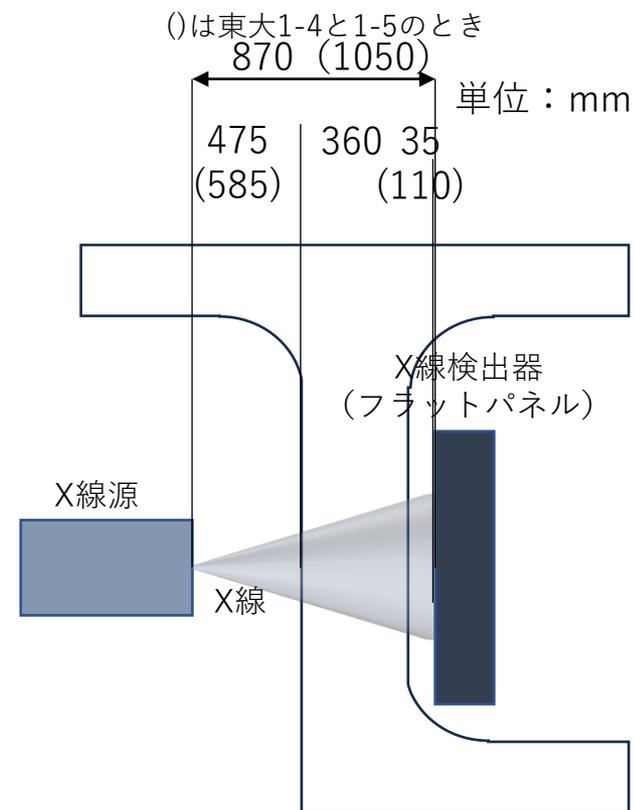
PC箱桁橋試験体の調査

試験体に対してX線装置 (950keV)による撮像試験

電源

X線源
ユニット

RF
ユニット

調査点位置 (例)

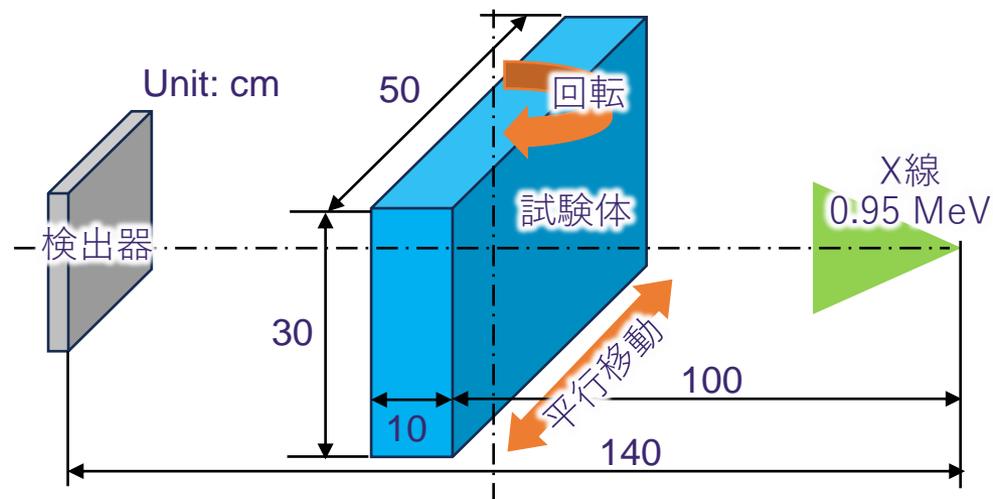
深さ方向情報取得

鋼材が複雑に重なり合う部分の識別、評価が困難

→ 部分角度CTあるいはトモシンセシスによる3次元データ取得

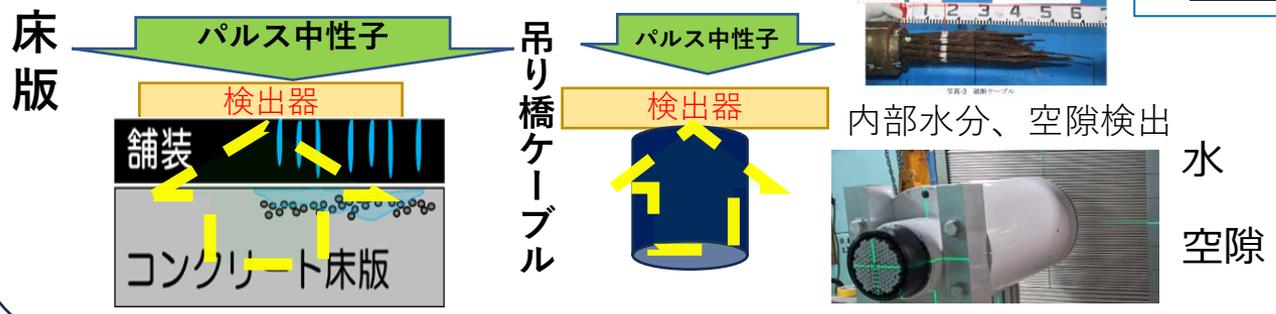
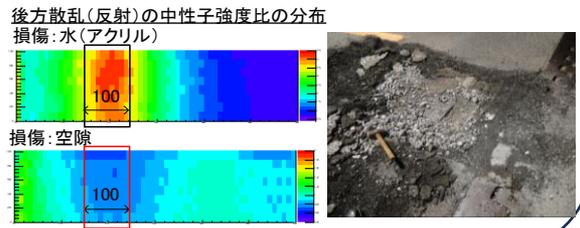
◆ 1. コンクリート、ケーブル内部の劣化可視化 水分、空隙可視化

高速中性子を入射⇒低エネルギー **中性子を検出** 内部水分等検出可能

・橋梁、トンネルなど
床版、吊りケーブルなど劣化可視化検査

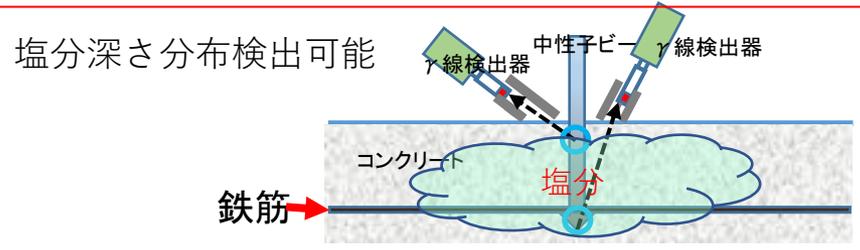
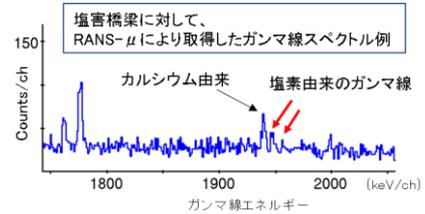
◆ 2. 表面からコンクリート内部の元素分析 塩分濃度その場表示

高速中性子を入射⇒ **γ線を検出**

・橋梁、トンネルなど
塩害予防保全：非破壊元素分析

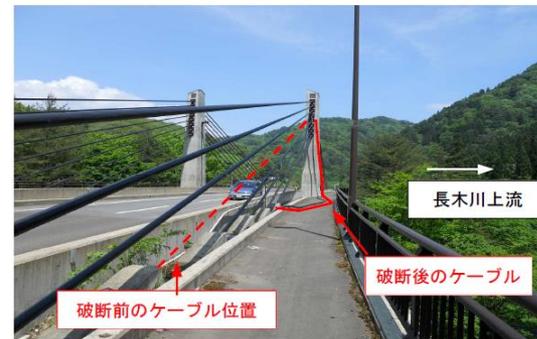
・ 橋梁の劣化例

エクストラロード橋 (秋田県雪沢大橋)

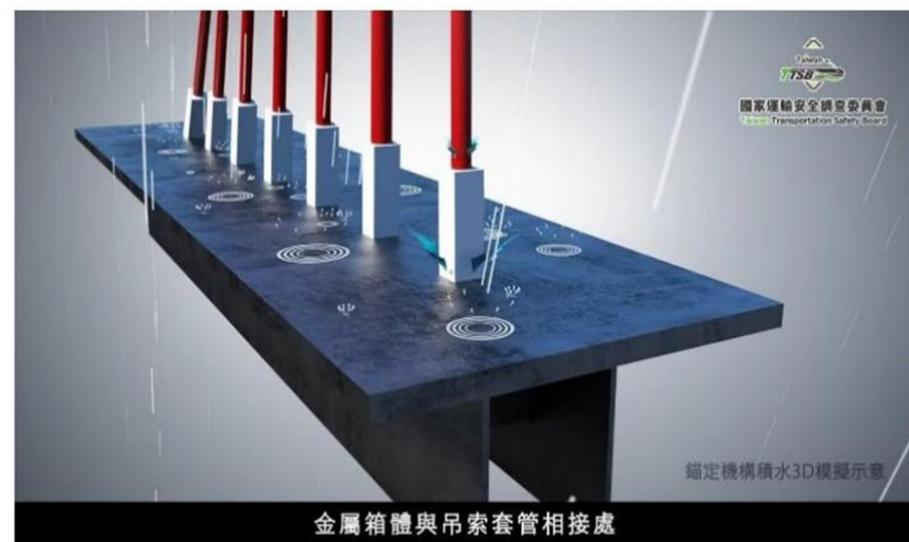
図-8 下端側定着構造の断面イメージ

金属箱体與吊索套管相接處

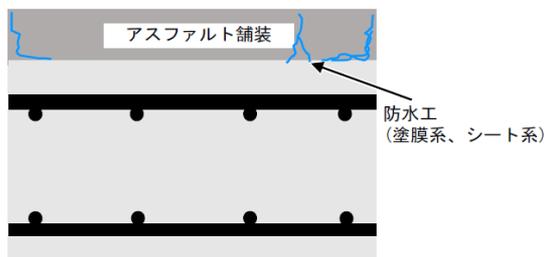
1) 凍結防止剤を含む路面からの漏水

舗装のひび割れ等から水と凍結防止剤に含まれる
塩化物イオンが浸入。

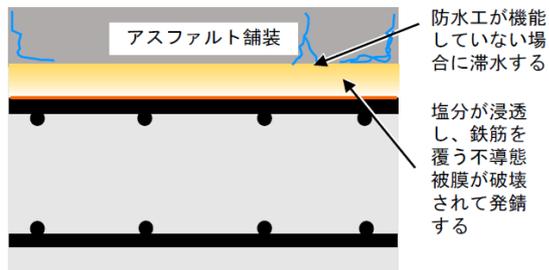
2) 上側鉄筋の腐食発生

上側鉄筋位置での塩化物イオン濃度が発錆限界を
超え、鉄筋の腐食が発生。

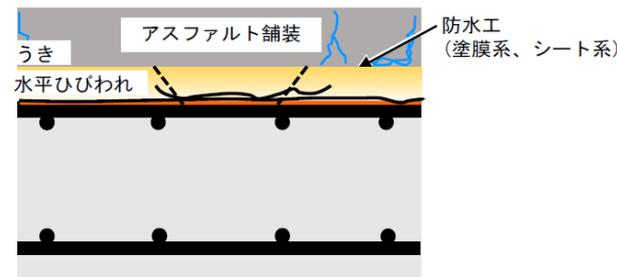
3) かぶりコンクリートのうき剥離

上側鉄筋位置で水平ひびわれやうきが発生。

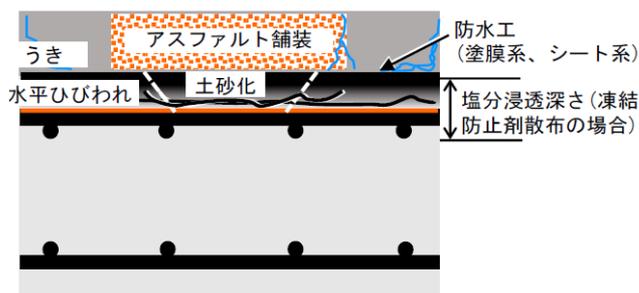
4) かぶりコンクリートの土砂化

上側鉄筋かぶりの土砂化により舗装にクモの巣状
のひびわれ等の異常が発生。

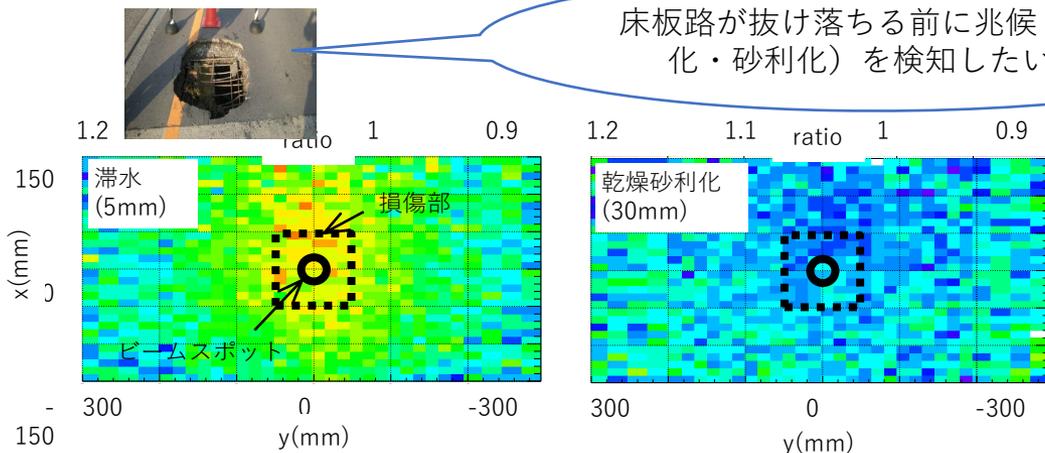
コンクリート床版の土砂化検出

床板路が抜け落ちる前に兆候（土砂化・砂利化）を検知したい！

床版上の検出器で得られた画像

パルス中性子源 ⇒ 滞水砂利化の識別が可能（タイミング比較）

遅いタイミング検出
 $100 < t < 600 \mu s$

早いタイミング検出
 $40 < t < 100 \mu s$

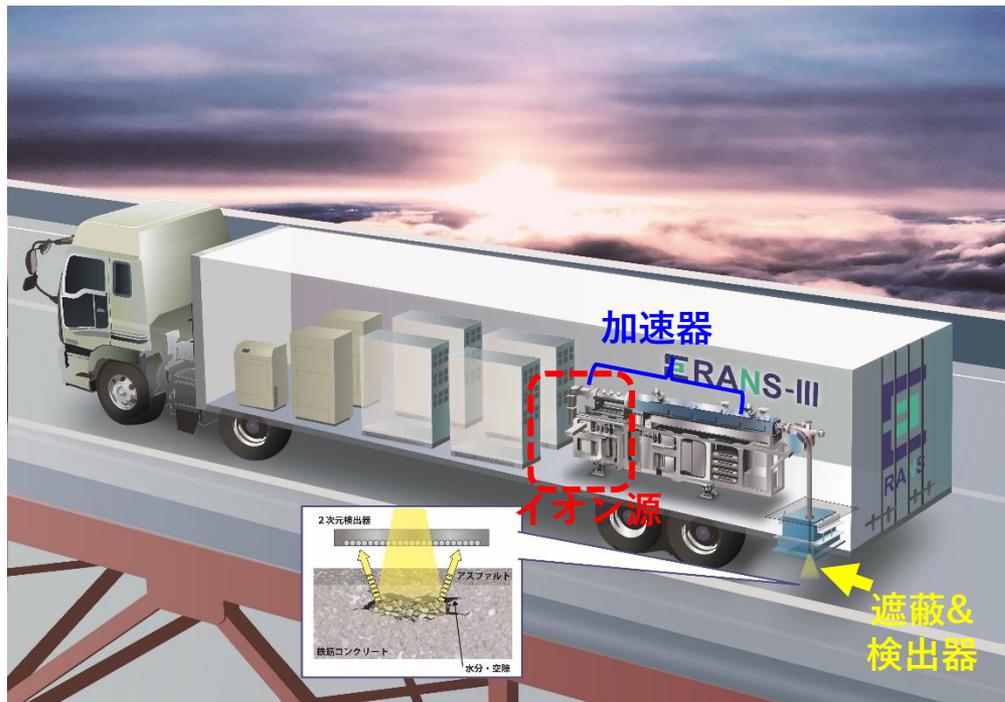
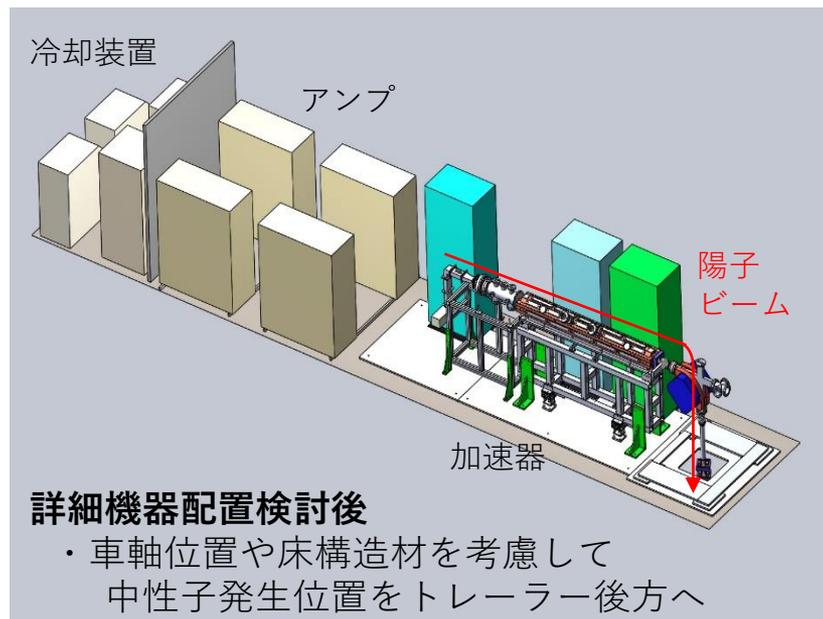
可搬型小型中性子源システムRANS-IIIの開発状況

屋外利用想定図

中性子発生標的遮蔽軽量化 (上下駆動機構付)

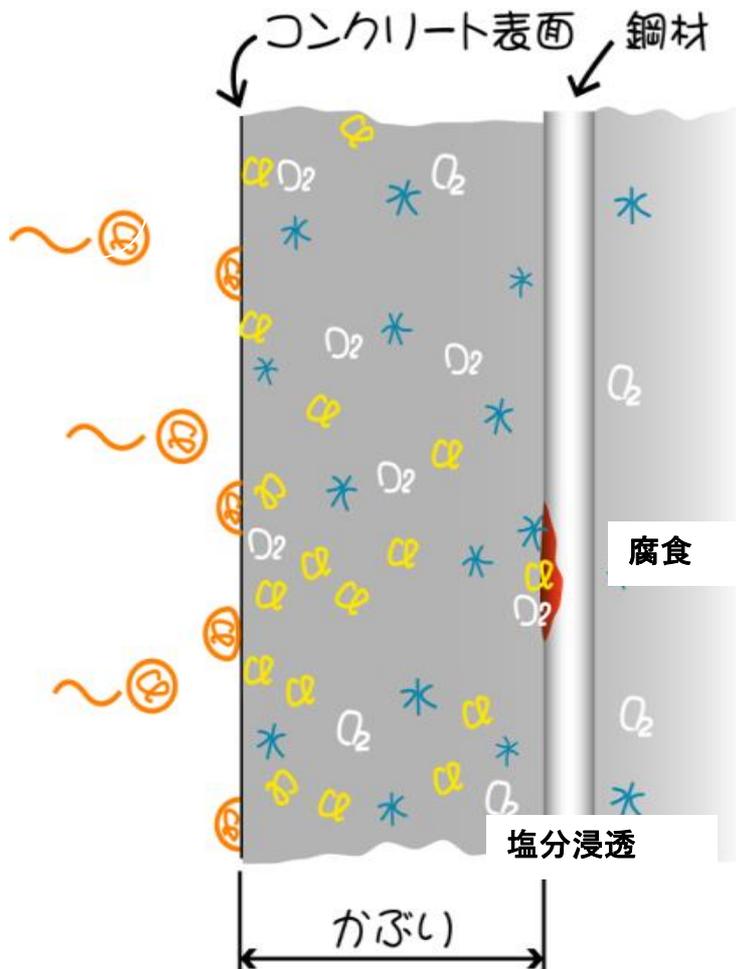
①海からの
飛来塩分→

②塩分付着

③かぶりコン
クリートへの
塩分浸透

④アルカリ環境
下で安定して
いた鋼材表面の
不動態被膜の
Clによる破壊

⑤鉄筋腐食

↓
錆の膨張による
コンクリートの
ひび割れ

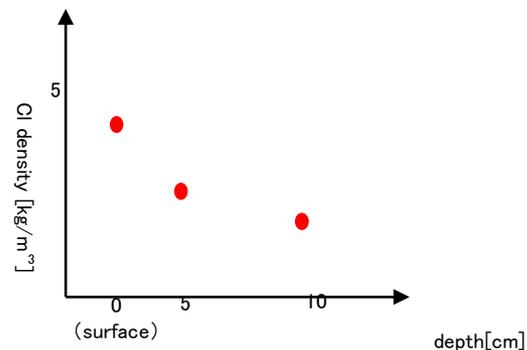
計測結果概念図

◆ RANS- μ 橋梁 桁など (7cm深さまでの塩分濃度)

⑧中性子線源 (Cf線源)

④中性子+ガンマ線遮蔽

①～③の各領域
(30x30cm² x 3cm) 毎の
塩分濃度が分かる
→ 表面から鉄筋までの
塩分濃度分布

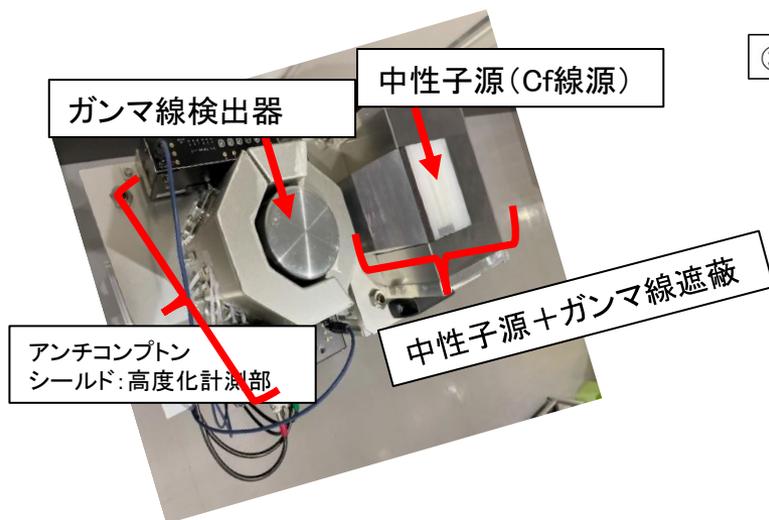
TOP VIEW

SIDE VIEW
