敦賀発電所2号機 再稼働審査に係る取組み (敷地内破砕帯評価に係る経緯、再申請に向けた追加調査)

2026年5月13日

日本原子力発電(株)

敦賀発電所 2号機

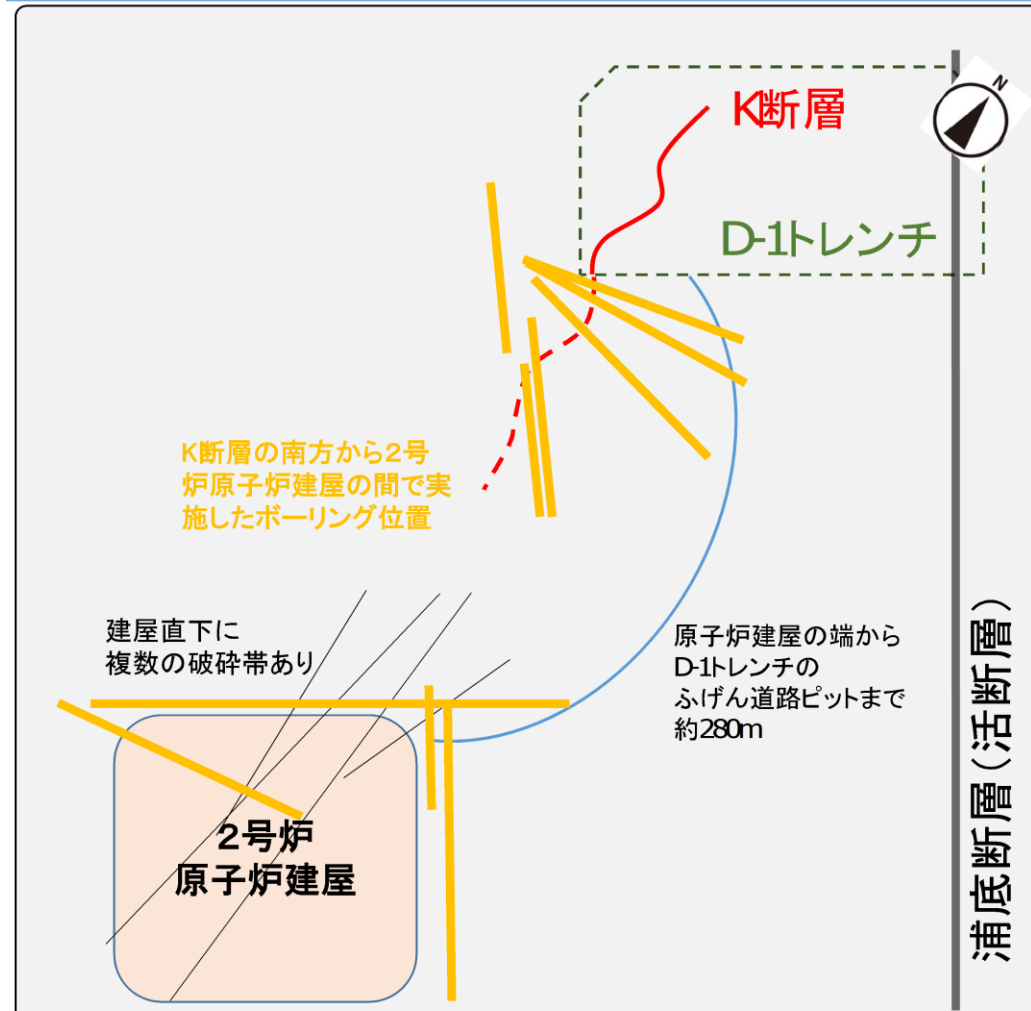
K断層と2号炉原子炉建屋の位置関係

(※本図は概略図であり、実際の位置等を正確に表したものではない。)

- ① K断層は「将来活動する可能性のある断層等」ではない(活動性)
- ② K断層は2号炉建屋直下まで連続していない(連続性)

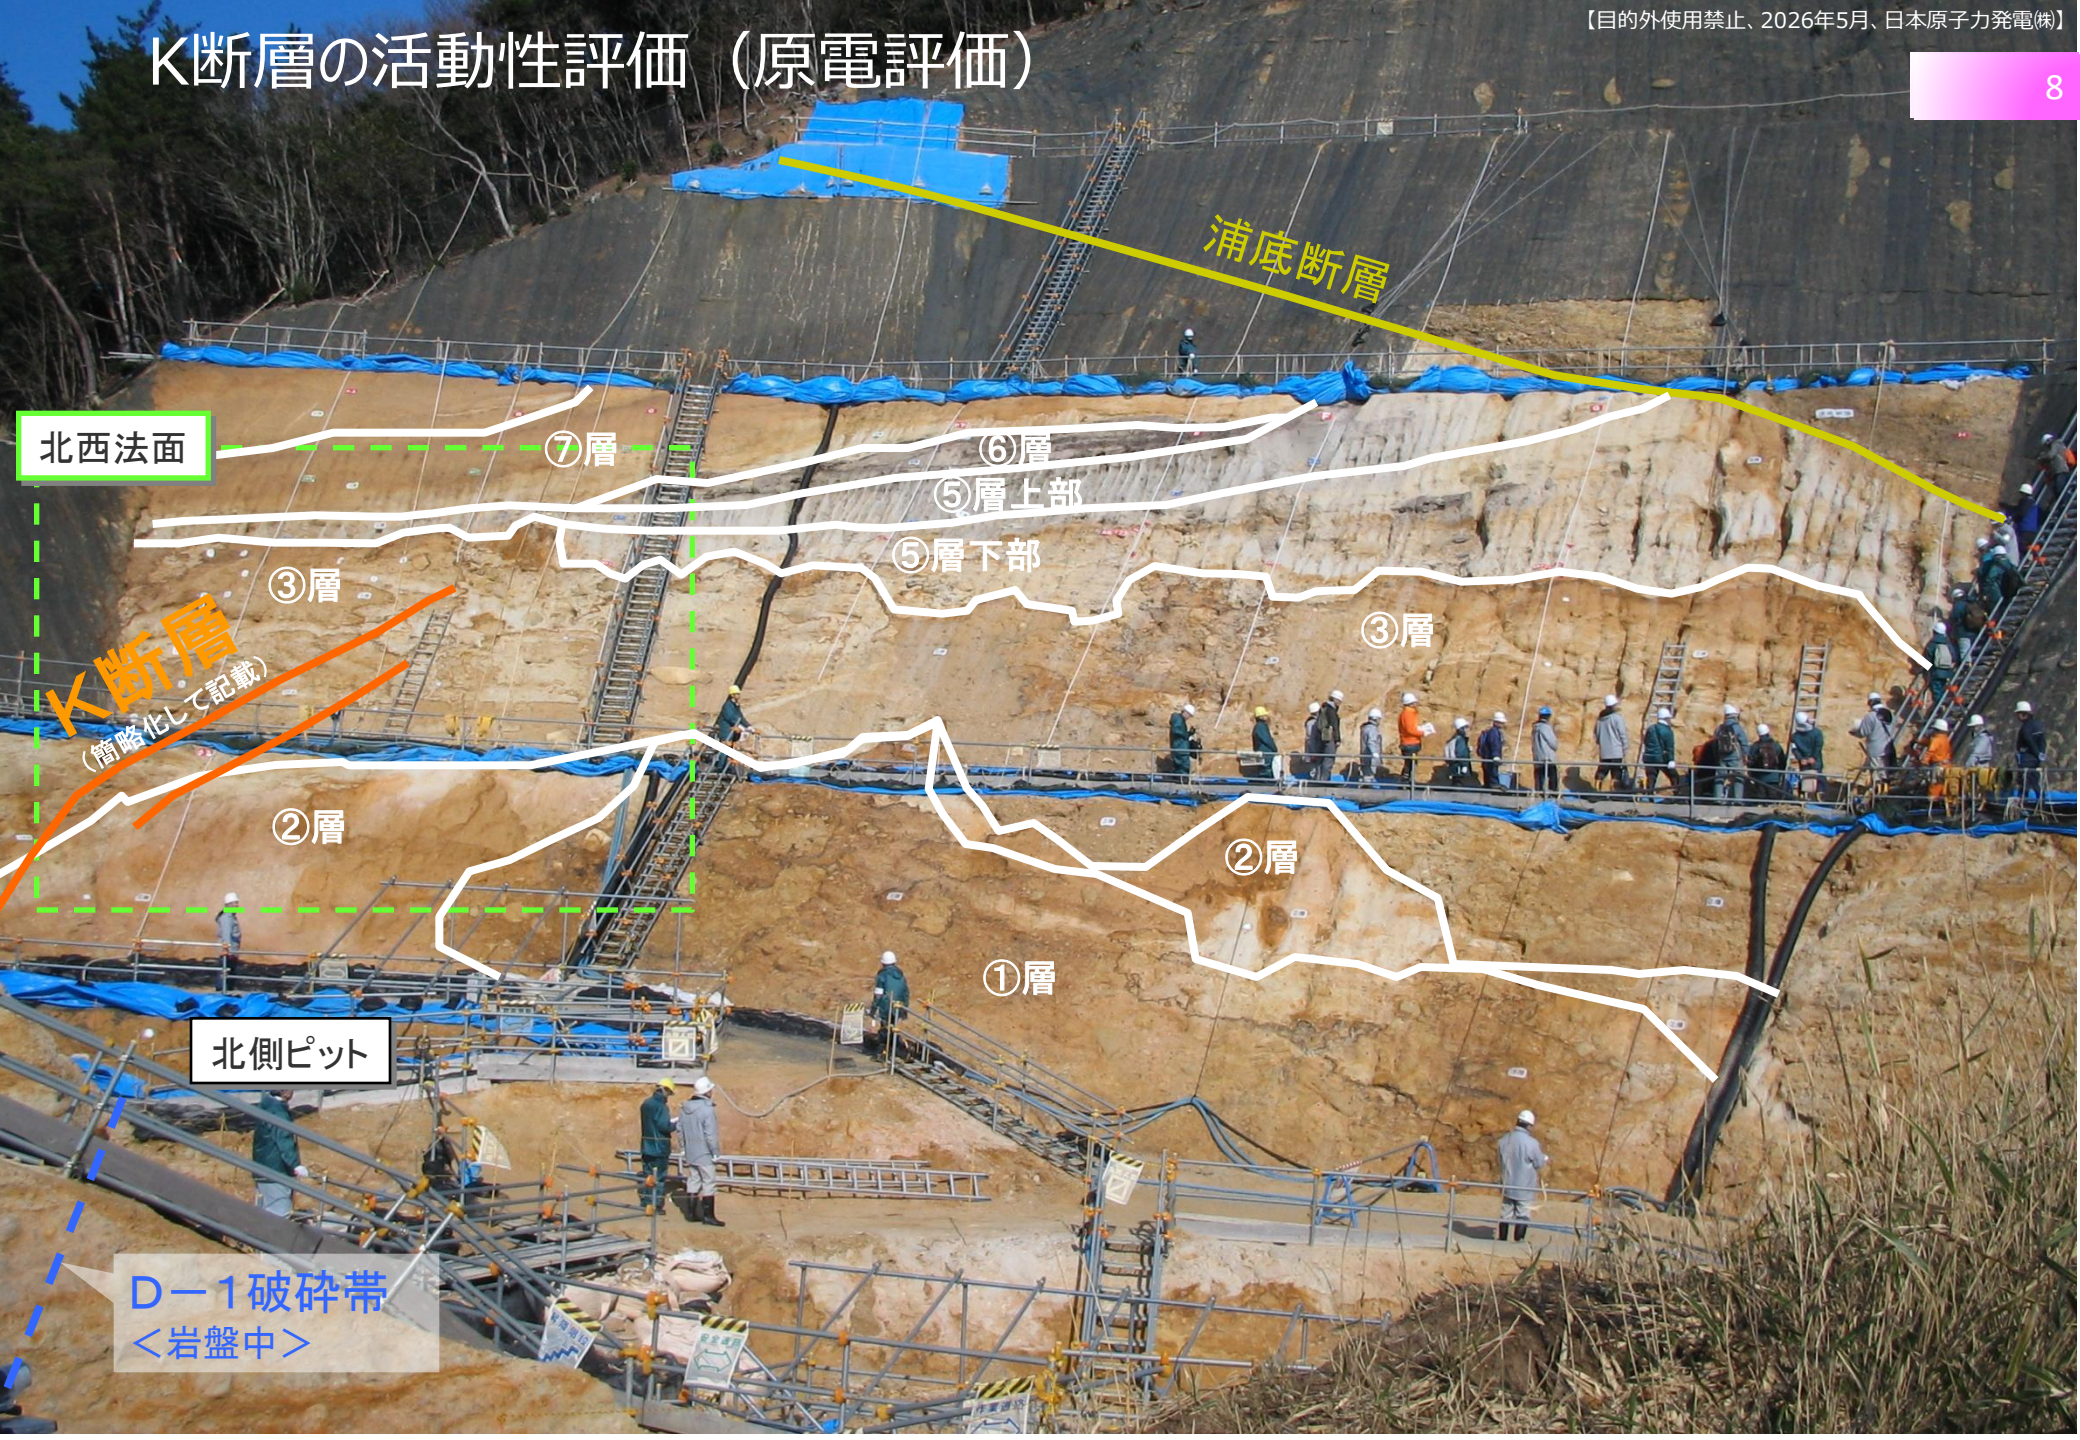
K断層の活動性評価 (原電評価)

K断層は、D-1トレンチ北西法面からふげん道路ピットに至る区間において連続して認められる断層である。

**上載地層法によるK断層の活動性評価：
北西法面、原電道路ピット、ふげん道路ピット**

浦底断層

北西法面

K断層
(簡略化して記載)

D-1 破碎帯
<岩盤中>

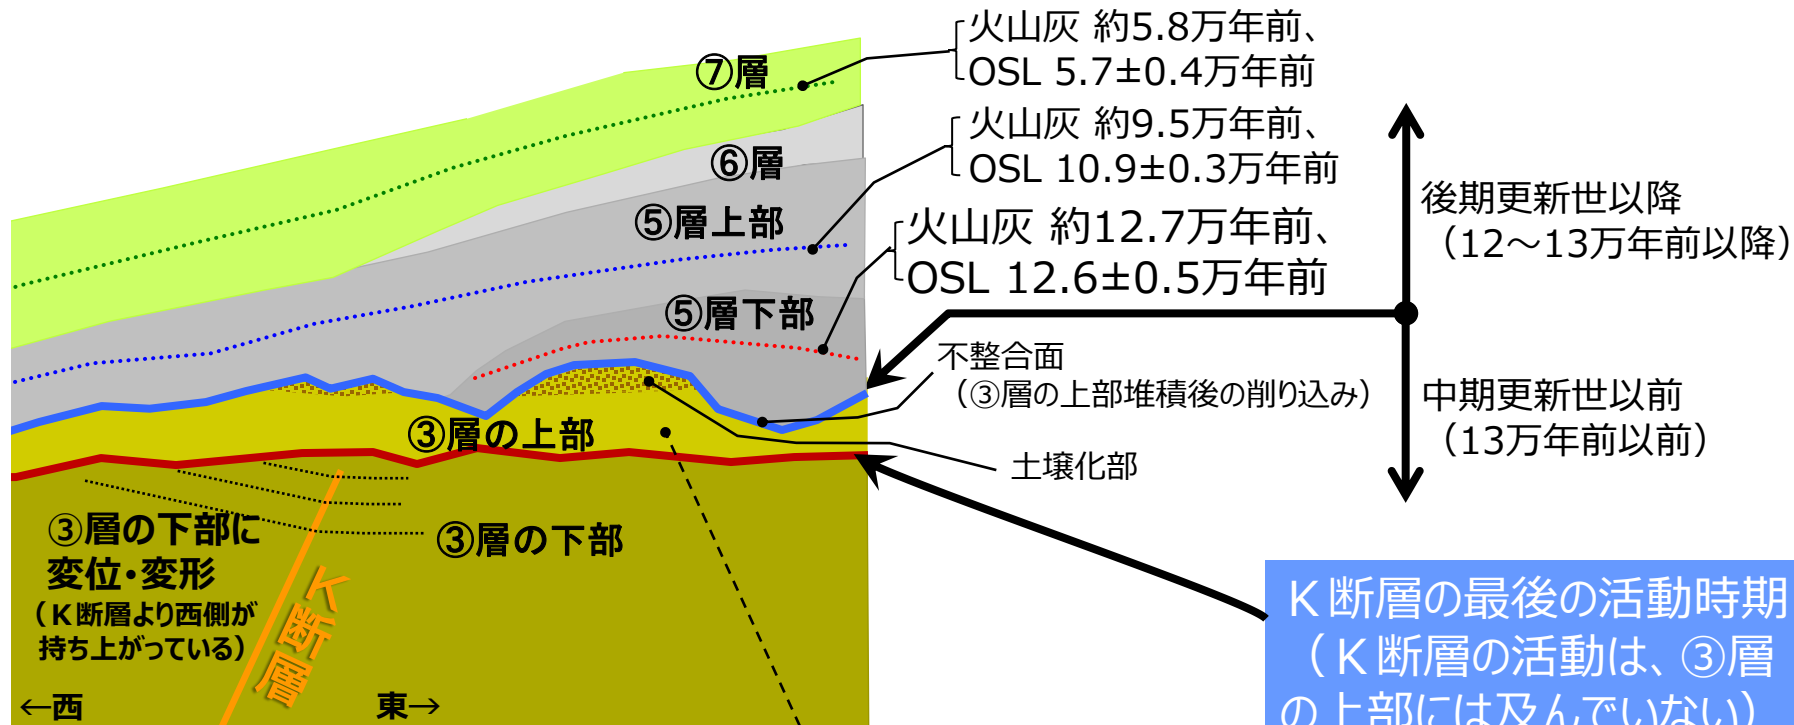
D-1 トレンチ北西法面 (断面イメージ)

OSL : 堆積物中の鉱物が自然放射線から受けた痕跡から地層の年代を測定する方法

OSL 13.3±0.9万年前より古い
(北西法面③層の上部に対応する道路ピットでの試料分析)

K断層の最後の活動時期
(K断層の活動は、③層の上部には及んでいない)

K断層は後期更新世以降の活動はない

※原電道路ピット・ふげん道路ピットでも、同様の評価結果が得られている。

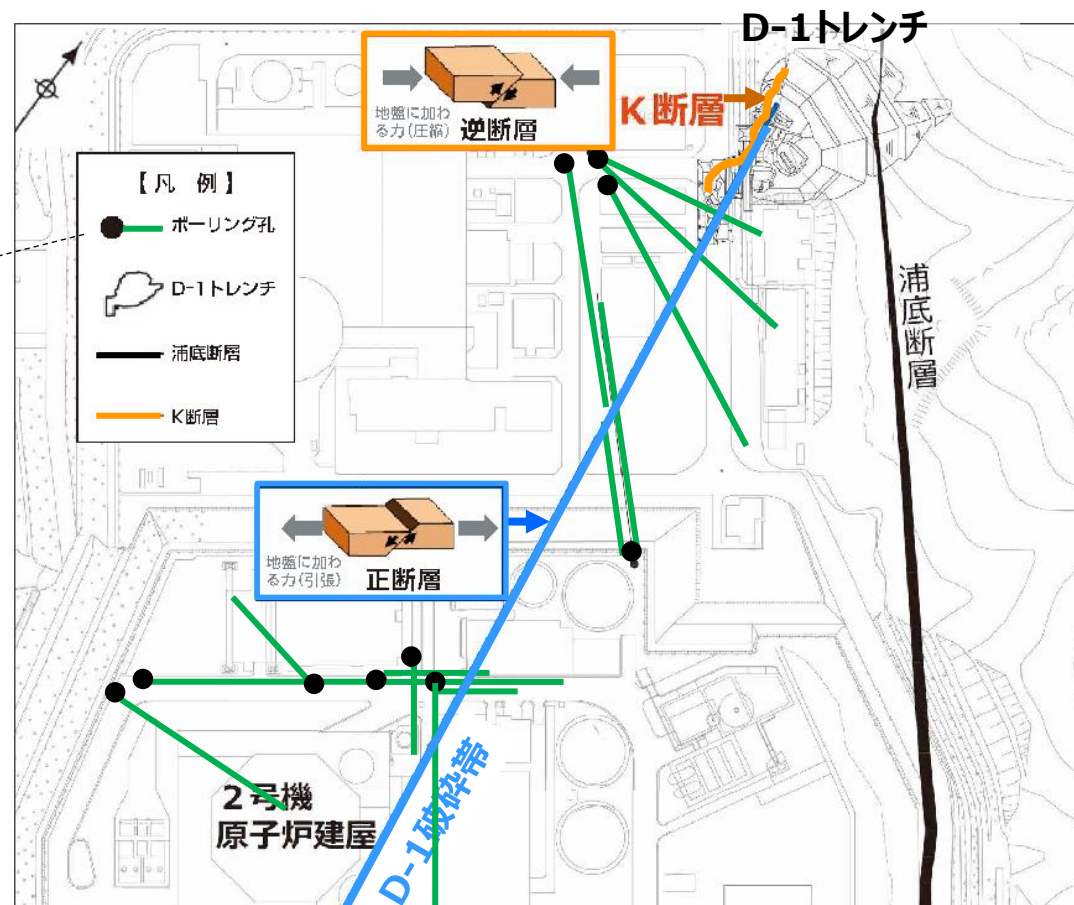
K断層の連続性評価（原電評価）

**K断層の南方の
ボーリング孔 14本**
(14本中に、計133箇所
の破砕部を確認)

K断層は南方には連続しない

- ・道路ピットの南方から2号機原子炉建屋の間には、K断層の走向、傾斜、過去のずれの向き（最新活動面の変位センス）等が同じ破砕部はない。
- ・また、K断層に最も近いボーリング孔の破砕部には鉍物脈法を適用し、K断層との活動時期が異なる（K断層より非常に古い）と評価。

→ K断層は、原子炉建屋直下を通過する破砕帯と連続しない

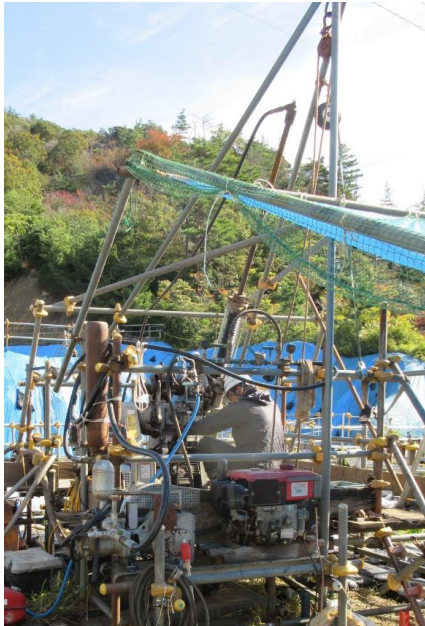
D-1トレンチの西側からの
斜めボーリング調査

- K断層が屈曲している箇所における岩盤までの掘削や、D-1トレンチの地下深部までのボーリング調査を行います。

撮影：2025年11月

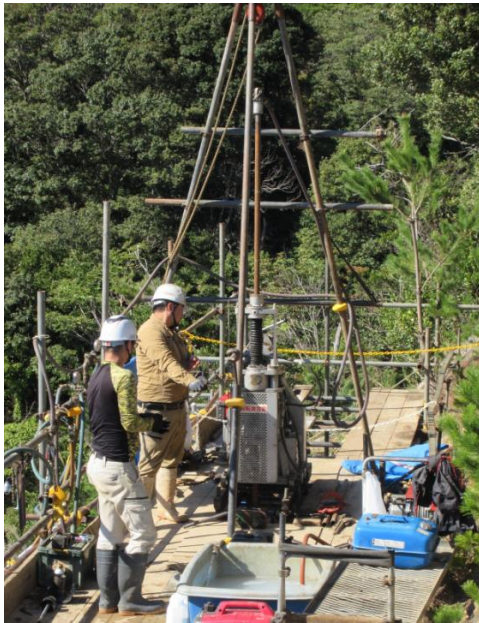
北西法面での
ボーリング調査

- D-1トレンチの北西法面のボーリング等による地質の詳細調査を行います。
- ふげん道路ピットの上載層から採取したブロックの内部構造をCTで確認します。

撮影：2025年10月

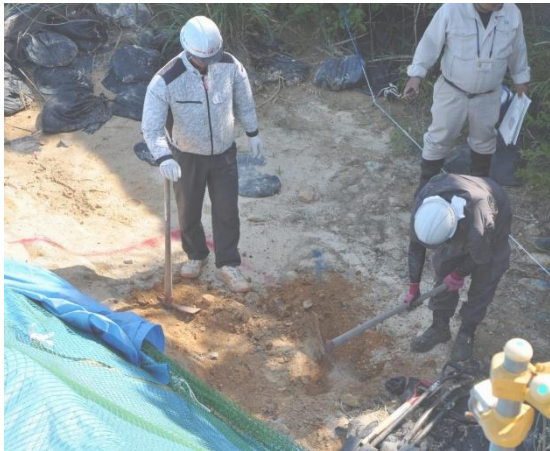
ふげん道路ピットの掘削調査
(2025年9月16日 現地調査開始)

- ふげん道路ピットを岩盤まで掘削し、K断層が南方に連続していないことを直接確認します。

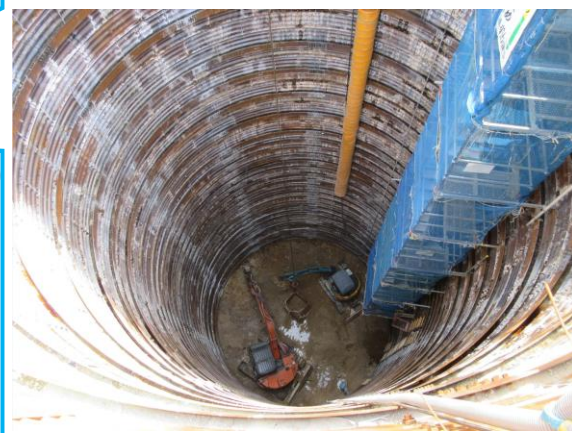
立坑掘削状況
(直径約10m、深さ約30mまで掘削予定)

撮影：2026年4月13日

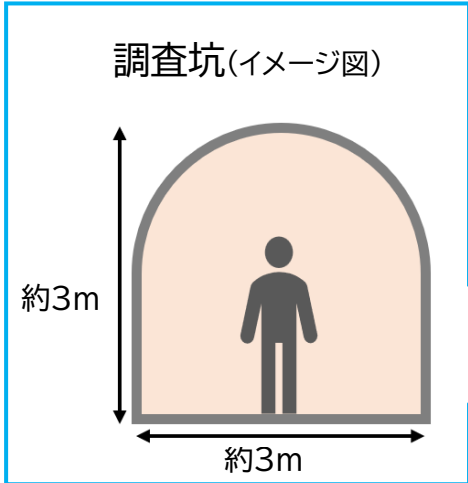
調査坑(イメージ図)

(4) 原子炉建屋周辺の地質、破砕帯の活動性等
(調査坑による岩盤中での面的な調査)

調査坑

立坑

約200m

約3m
