使用済燃料受入れ・貯蔵施設の プール水漏えいに係る不適切な溶接施工について

使用済燃料受入れ・貯蔵施設等の埋込金物の スタッドジベルの切断について

ウラン脱硝建屋の硝酸漏えいについて

前処理建屋の計装配管誤接続について

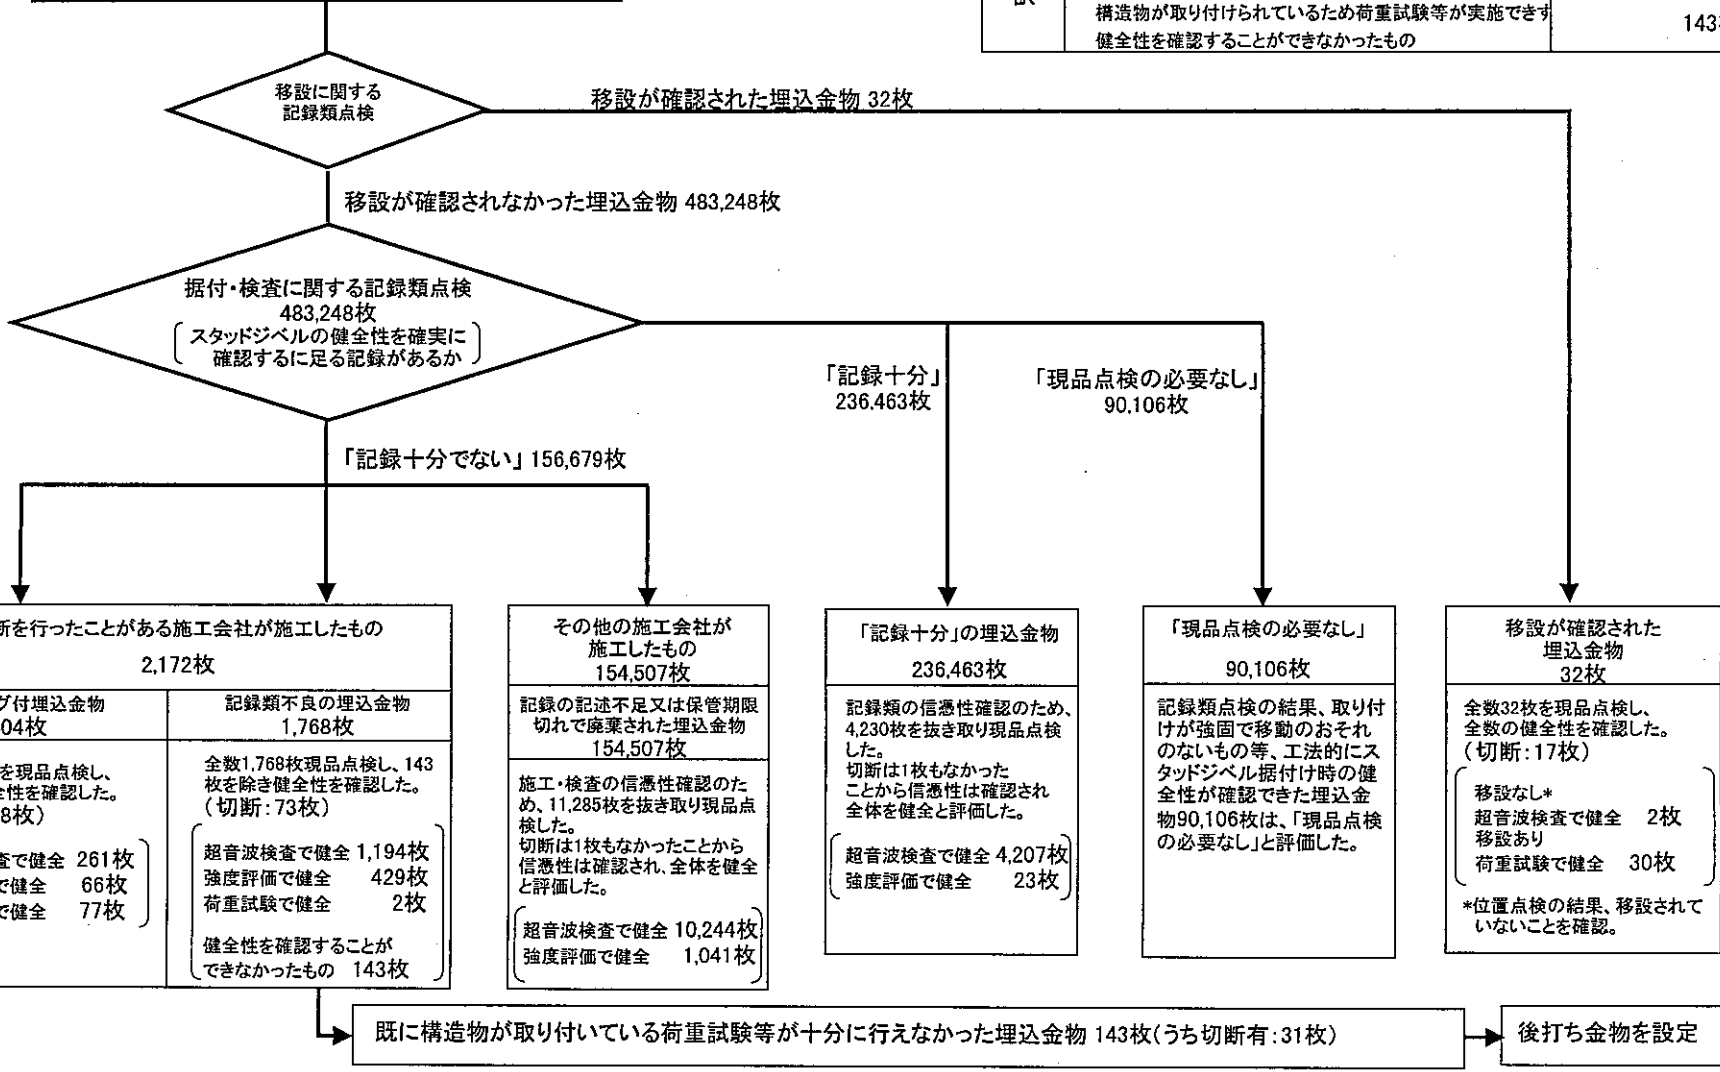
再処理施設の現品点検結果

現品点検対象総数		17,719枚
内訳	超音波検査で健全性が確認できたもの	15,908枚
	強度評価で健全性が確認できたもの	1,559枚
	荷重試験で健全性が確認できたもの	109枚
	構造物が取り付けられているため荷重試験等が実施できず健全性を確認することができなかったもの	143枚

再処理施設 全埋込金物 483,280枚

埋込金物枚数 483,280枚	⇒	健全性が確認できたもの	: 483,137枚 (99.97%)	⇒	継続して使用 (移設が確認できたものを含む)
		健全性を確認することができなかったもの	: 143枚 (0.03%)	⇒	後打ち金物で処置

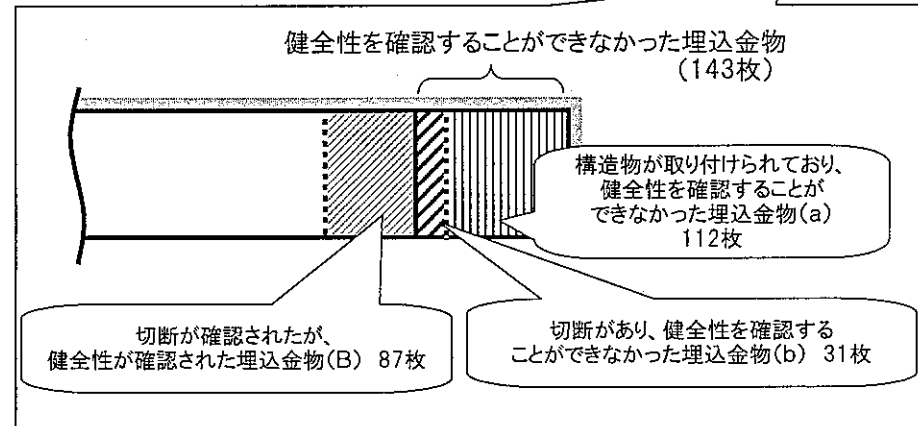
切断 64
{ (B) 39
(b) 25 }

109 (a)
